ASBESTINVENTARISATIE

3 schuren

Meentdijk 5

kenmerk PJ Milieu BV: 21062201K

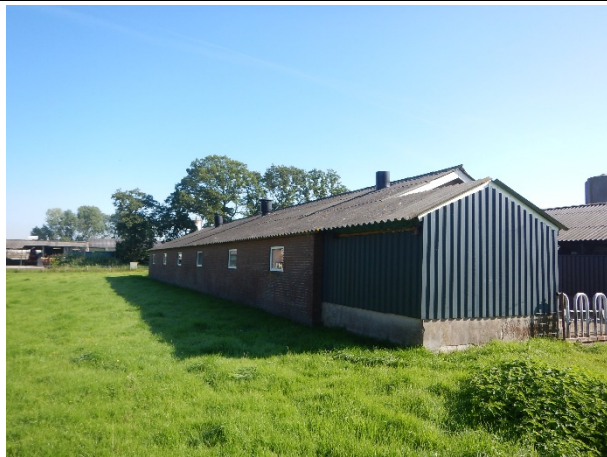
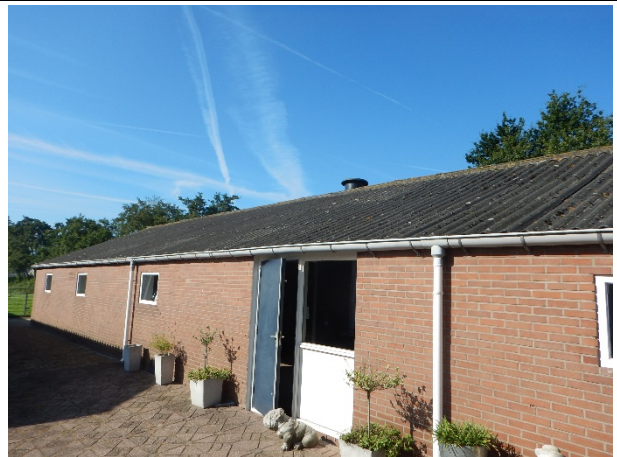
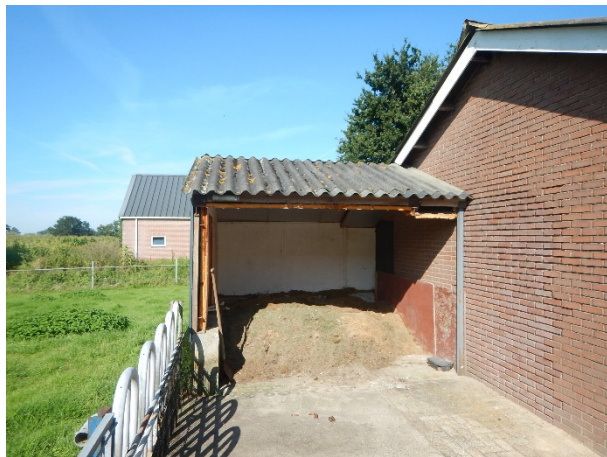
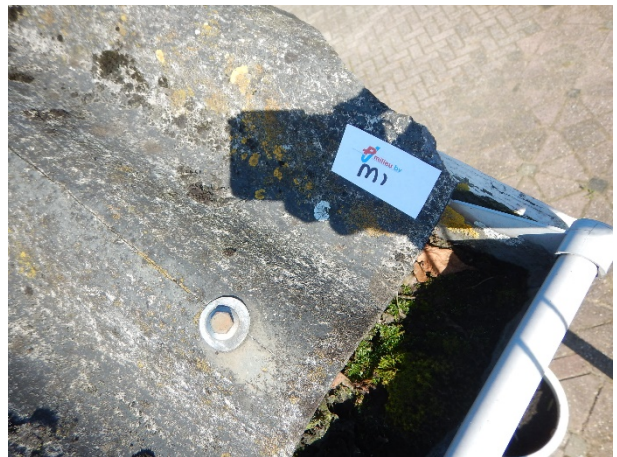
Broncode	1
Monstercode	M1
Plaats van voorkomen	Schuur 1 (voormalige varkensstal), golfplaat dakbeplating
Materiaal	Golfplaat
Hoeveelheid	245 m ²
Bevestiging	Geschroefd
Percentage en type asbest	10-15% chrysotiel
Hechtgebonden	Ja
Code analysecertificaat	R210800109
Bereikbaarheid	Buiten, goed
Beschadiging	Licht
Verwering	Licht
Risicoklasse verwijdering	2
Verwijderingsmethode	Afbakenen en markeren, demontage
Voorwaarde verwijdering	Zie SMA-rt afdruk in bijlage 3
Opmerkingen	
Aanbevelingen	Het asbesthoudende materiaal is licht beschadigd en verweerd. Emissie van asbestvezels of actuele risico's zijn niet aanwezig. Geadviseerd wordt het materiaal voor de uitvoering van sloop of verbouwing te verwijderen.

Het asbesthoudend materiaal dient, voor de aanvang van de verbouwing of sloop, door een gecertificeerd bedrijf verwijderd te worden. Als er niet gerapporteerde asbesthoudende materialen worden aangetroffen, moet dit worden gemeld en aanvullend geïnventariseerd.

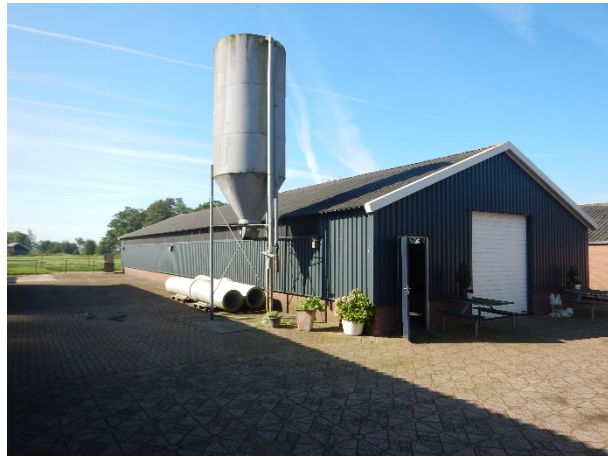
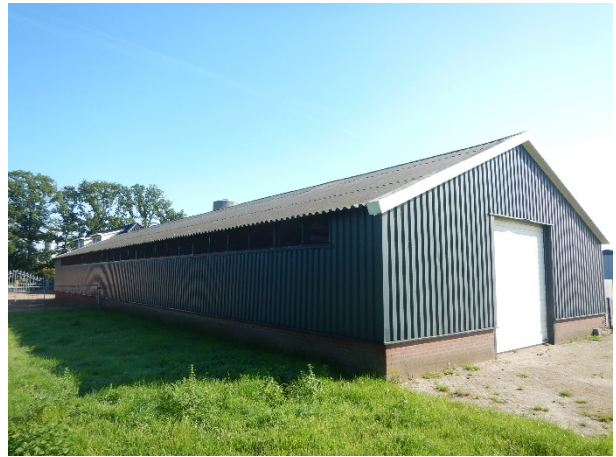
Monstercode	M2
Plaats van voorkomen	Schuur 2 (voormalige kippenschuur), golfplaat dakbeplating
Materiaal	Golfplaat
Hoeveelheid	310 m ²
Bevestiging	Geschroefd
Percentage en type asbest	Niet aantoonbaar
Opmerkingen	Asbestvrij

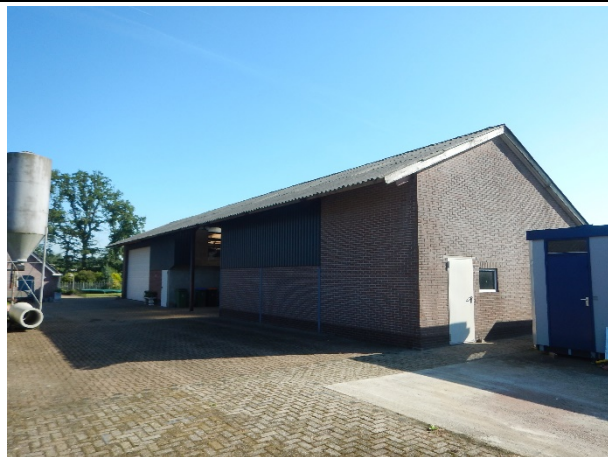
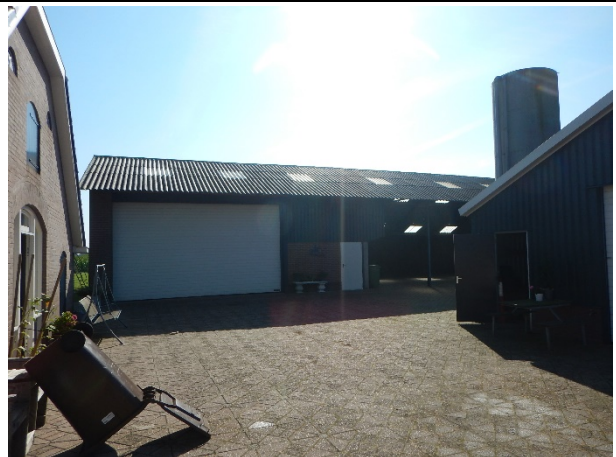
Monstercode	M3
Plaats van voorkomen	Schuur 3 (loods), golfplaat dakbeplating
Materiaal	Golfplaat
Hoeveelheid	440 m ²
Bevestiging	Geschroefd
Percentage en type asbest	Niet aantoonbaar
Opmerkingen	Asbestvrij
