Bomen Effect Analyse Ruitenbeekweg 33 te Lunteren

In het kader van bouw bedrijfsruimte

Titel	Bomen Effect Analyse Ruitenbeekweg 33 te Lunteren
Locatie	Ruitenbeekweg 33, 6741 HA Lunteren
Auteur	E. Fidder (European Tree Technician)
Contactpersoon	M. de Kruijff dekruijff@deslijpkruik.nl 0657152963
Opdrachtgever Contactpersoon	N. van Manen Ontwerpbureau H. Evers H. Evers info@ontwerpbureau-evers.nl 0651317937
Datum	22-11-2021
Status	Versie 1
Projectcode	21EV01 Inpassingsplan Ruitenbeekweg 33

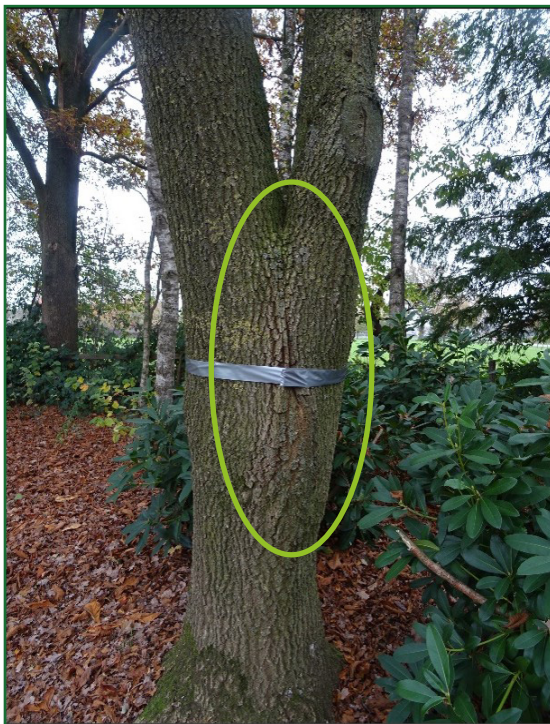
Bij boom 11 zijn er meerdere breukgevaarlijke plakoksels in de kroon aanwezig (zie figuur 3). Plakoksels zijn slecht vergroeide takverbindingen, waarbij sprake is van een verhoogde kans op takbreuk.

Figuur 3. Bij boom 11 zijn plakoksels aanwezig

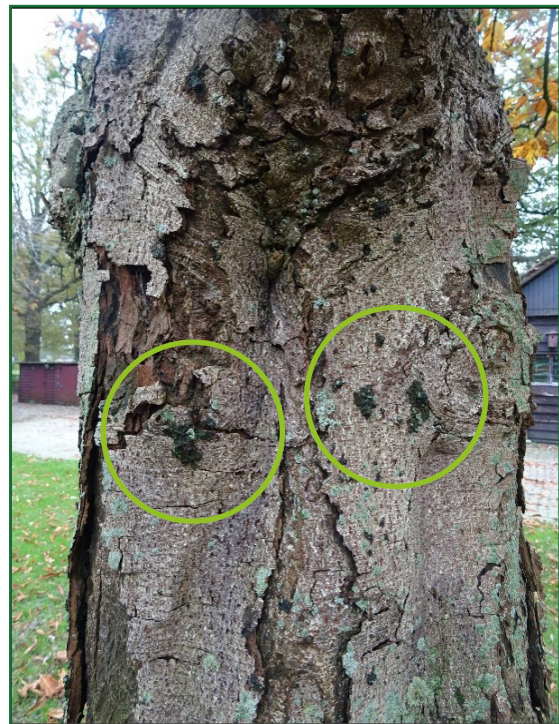
Bij 4 bomen (nummers 5, 6, 8 en 9) zijn gebreken aangetroffen die in de huidige situatie nog niet voor een veiligheidsrisico zorgen, wel kan er in de toekomst vanwege het gebrek een

Figuur 4. Verschillende bomen zijn aangetast door kastanjebloedingsziekte

risico ontstaan. Deze 4 paardenkastanjes zijn aangetast door de kastanjebloedingsziekte (zie figuur 4). Het betreft een bacteriële aantasting, die de bast infecteert. Op de stam of takken zijn roodbruine bloedingen zichtbaar, deze bloedingen verkleuren uiteindelijk naar zwart. In het aangetaste bastweefsel kunnen uiteindelijk scheuren ontstaan. De conditie van de boom kan door de aantasting sterk teruglopen en kan de boom volledig afsterven. Bij een gevorderde aantasting kan de boom aangetast worden door secundaire aantastingen als de honingzwam oesterzwam. Uiteindelijk leiden de secundaire aantastingen tot tak- en/of stambrek.

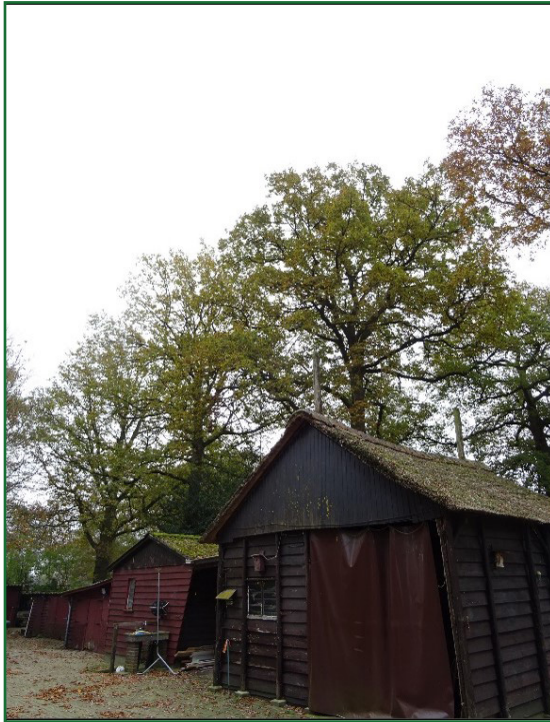
3 zomereiken (nummer 1, 2 en 3, zie figuur 5) kunnen aangemerkt worden als waardevolle bomen conform de criteria van de gemeente Ede. 1 Boom, (nummer 4) betreft een gemeentelijk waardevolle boom.

Figuur 5. 3 zomereiken zijn beeldbepalende en waardevolle bomen

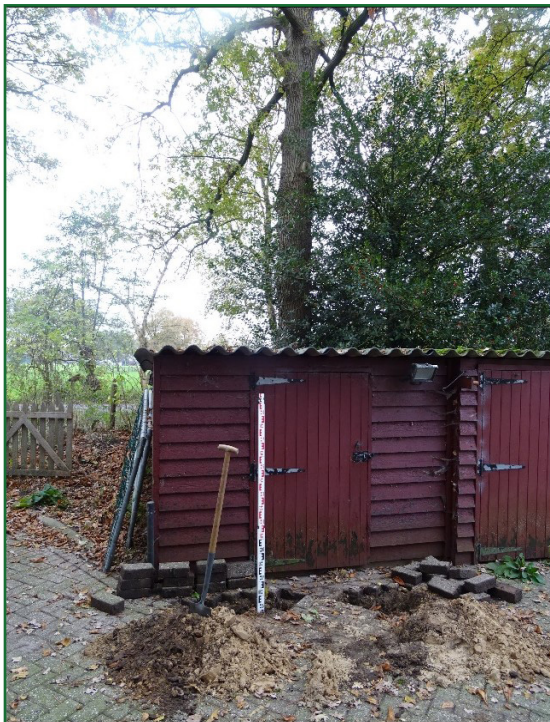
Bij boom 2 is een profielsleuf gegraven en is aanvullend een profielboring verricht (zie figuur 6 en 7), de sleuf en boring zijn in de klinkerverharding aan de noordoostzijde van de boom gemaakt, op een afstand van circa 7,2 m, gemeten uit het hart van de stamvoet.

Tot een diepte van circa 15 cm is zeer humusarm zand aangetroffen, hierin is fijne en dunne beworteling aanwezig, met een diameter tot 2 cm. Tussen de circa 15 en 35 cm beneden maaiveld is humeus zand aanwezig, hierin heeft zich matig intensieve fijne beworteling ontwikkeld. Vanaf circa 35 cm beneden maaiveld is zeer humusarm zand aanwezig, hier is extensieve fijne beworteling waargenomen. De actuele grondwaterstand is aangetroffen op een diepte van circa 90 cm.

Figuur 6. Locatieboring ter hoogte van boom 2

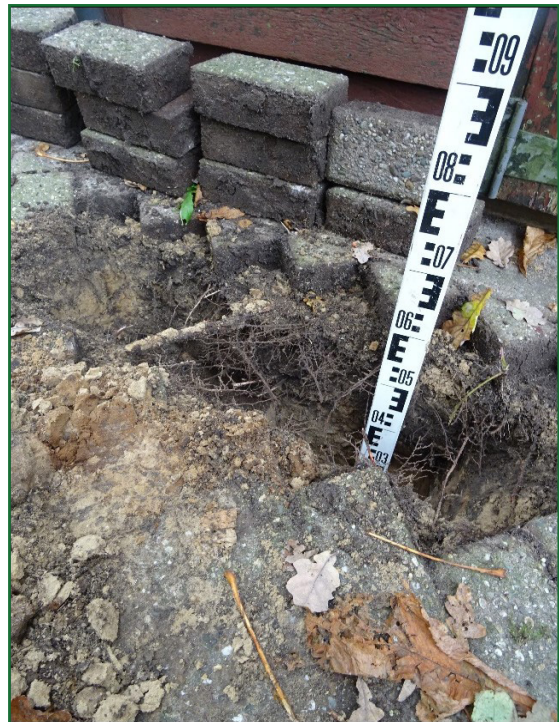
Figuur 7. Impressie van de profielboring bij boom 2

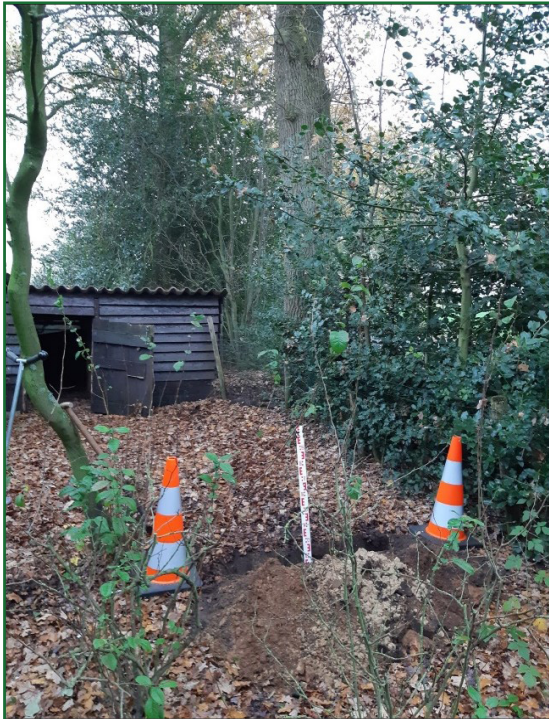
Bij boom 3 (zie figuur 8 en 9) is een profielsleuf gegraven en is aanvullend een profielboring verricht aan de zuidwestzijde van de boom, op een afstand van circa 4,3 meter, gemeten uit het hart van de stam.

Tot op een diepte van circa 30 cm is humeus zand aanwezig, hierin heeft zich matig intensieve fijne en dunne beworteling, met een diameter tot circa 2 cm ontwikkeld. Tussen de 30 cm en 110 cm is humusarm zand aangetroffen, hierin heeft zich eveneens matig intensieve fijne en dunne beworteling gevormd. De actuele grondwaterstand is aangetroffen op een diepte van circa 110 cm.

Figuur 8. Profielsleuf ter hoogte van boom 3

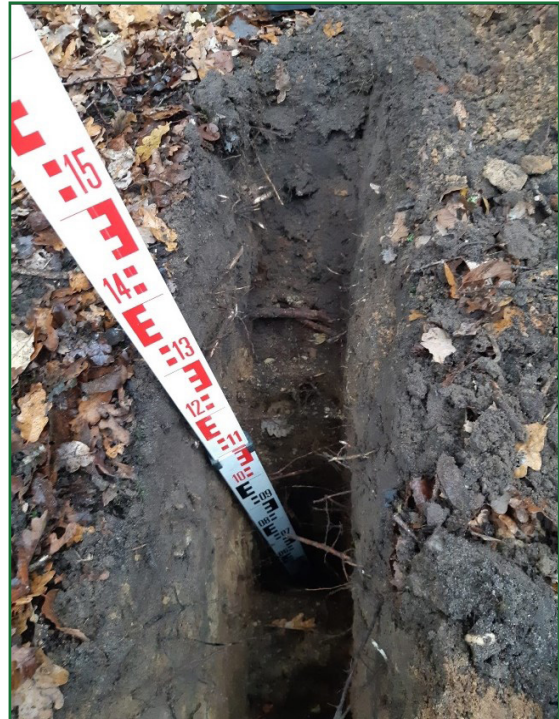
Figuur 9. In de sleuf zijn fijne en dunne wortels aangetroffen

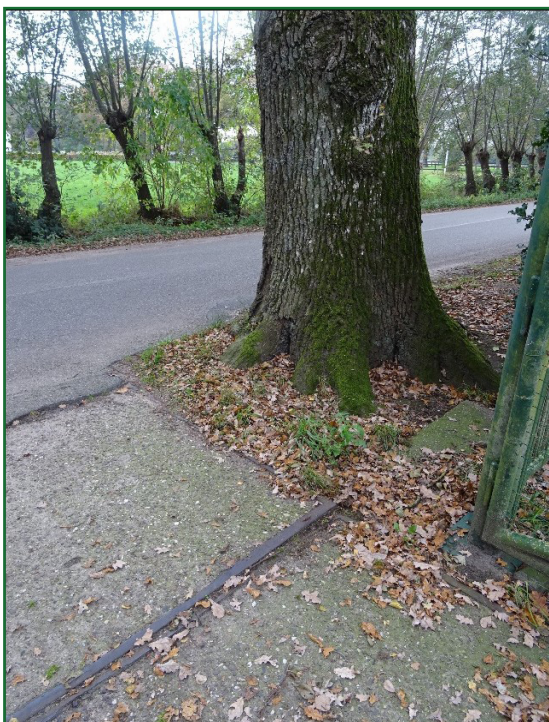
Bij 2 bomen (nummers 4 en 5, zie figuur 10 en 11) is er sprake van een 'aanzienlijke' projectinvloed. Bij deze bomen worden de betonplaten vervangen door andere bestrating. Ten behoeve van de werkzaamheden zal er gegraven worden binnen de stabiliteitskluiten van beide bomen.

Figuur 10. Huidige situatie boom 4

Bij de bomen 4 en 5 wordt er binnen de stabiliteitskluit de bestaande verharding vervangen. Dit hoeft geen noemenswaardig knelpunt te zijn voor het behoud van de bomen, mits er een zorgvuldige werkwijze wordt toegepast, waarbij het een voorwaarde is dat wortelschade wordt voorkomen. Uitgangspunt is dat de bestaande fundering (cunet) niet wordt ontgraven, maar minimaal wordt gehandhaafd of bij voorkeur met maximaal 10 cm wordt opgehoogd.

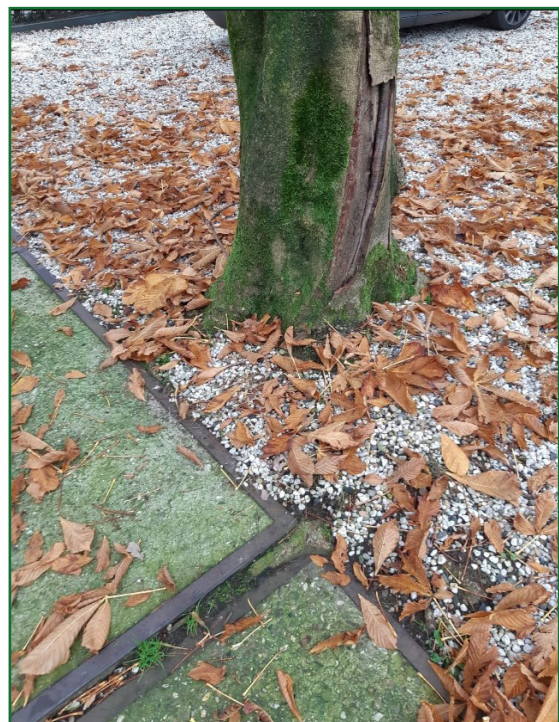
Figuur 11. Huidige situatie boom 5
