ASBESTINVENTARISATIERAPPORT

meerdere bijgebouwen

ADRES: Ruitenbeekweg 33
POSTCODE: 6741 HA
PLAATS: Lunteren

Rapport	
PROJECTNUMMER:	P211051-01
VERSIE:	.00
LAVS ACTIVERINGSCODE:	7b60f7c8-2ec8-4fe2-ac9f-25eb2b49a7a6
RAPPORTAGE:	Jaëlla Thomassen
INTERNE AUTORISATIE:	Matthijs Bax (04E-130121-140666)
AUTORISATIEDATUM:	29 oktober 2021
GELDIG TOT:	29 oktober 2024

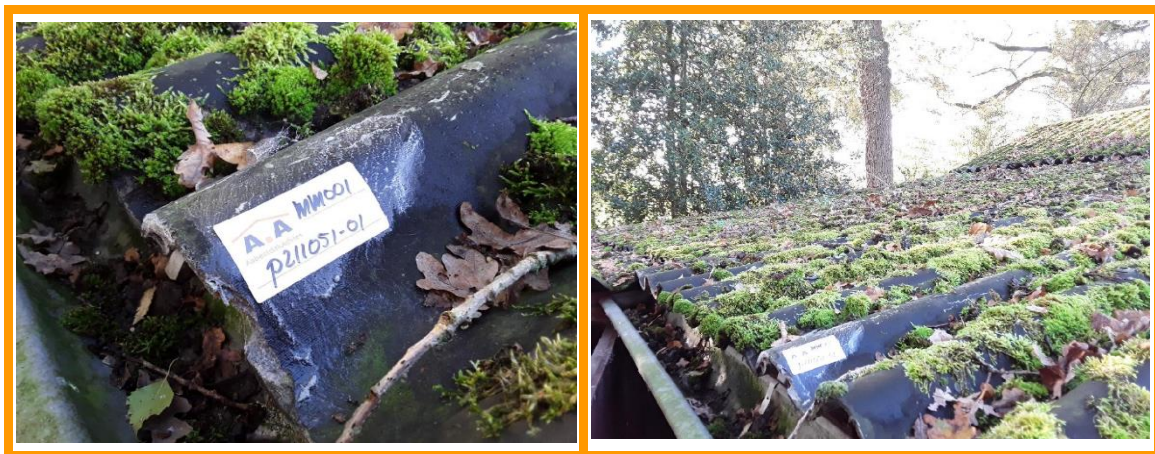
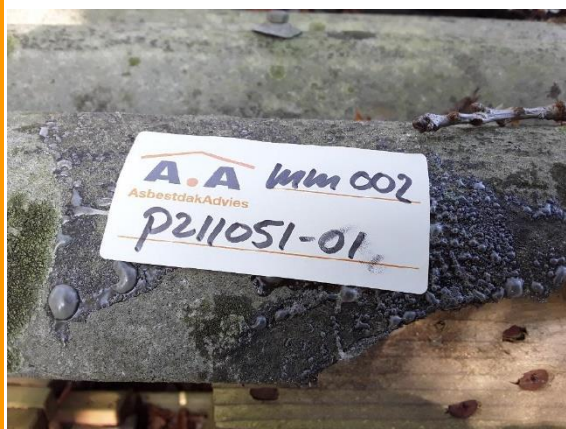
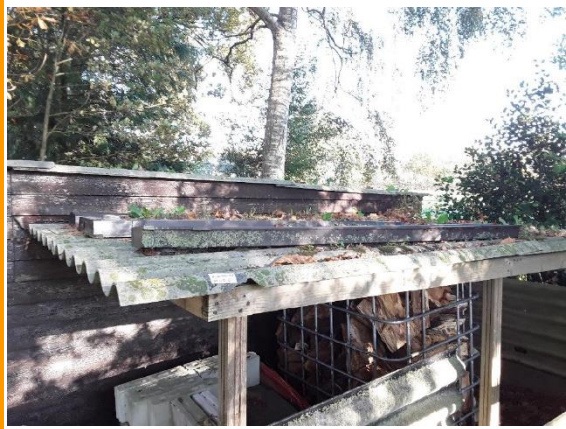
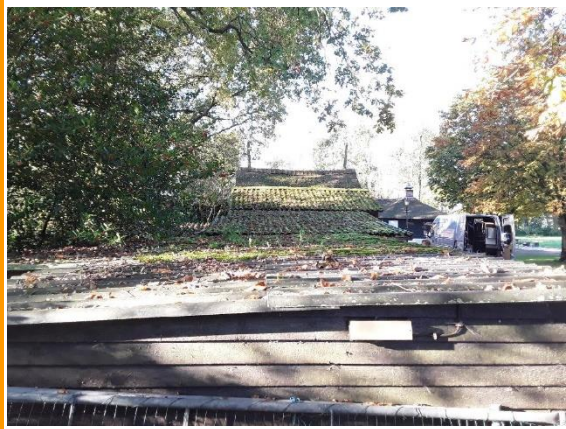
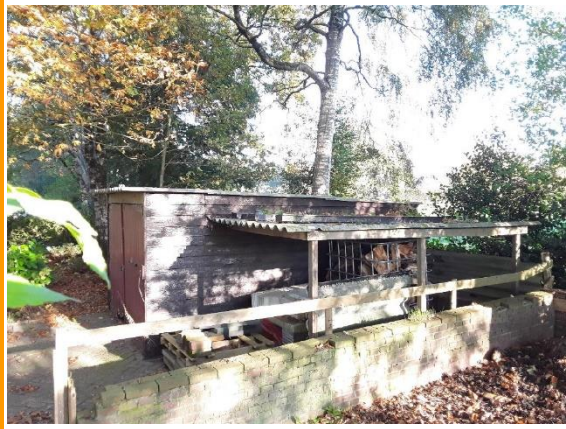
Bron-1

Plaats van voorkomen	Daken schuren
Soort	Cement
Materiaal	Golfplaat inclusief hulpstukken
Monstercode	MM001 en MM002
Percentage en type asbest	Chrysotiel 10-15 % Amosiet 2-5 %
Analysecertificaatnummer	1265930
Hechtgebonden	Ja
Hoeveelheid	124 m ²
Bevestiging	Geschroefd
Bereikbaarheid	Goed
Situatie	Buiten
Mate van beschadiging	Ernstig
Mate van verwerking	Ernstig
Verwijderingsmethode	Overig (als geheel verwijderen niet mogelijk is)
Risicoklasse verwijdering	2A
Voorwaarden verwijdering	Zie SMART afdruk in bijlage F
Opmerkingen	De hulpstukken (vogelschroot en nokstukken) hebben dezelfde structuurkenmerken als de golfplaten (asbestcement product) en de toepassingen hebben een samenhang als dakbedekking die destijds in één procesgang is aangebracht. Omdat met name het aanwezige vogelschroot gespijkerd is, en vanwege de kwaliteit van de aanwezige schroeven, is gekozen voor de verwijderingsmethode overig.

Bevestiging	Geschroefd
Binnen / buiten	Buiten
Beschadiging	Ernstig
Verweerdheid	Ernstig

Handeling	Overig (als geheel verwijderen niet mogelijk is)
------------------	--

Openlucht RK2A

Het werkgebied dient afgezet/gemarkeerd te worden.

Het gecertificeerde asbestverwijderingsbedrijf dat de asbestverwijderingswerkzaamheden uitvoert, dient de best bestaande technieken toe te passen. Er dienen bronmaatregelen genomen te worden om vezelemisatie te voorkomen. Deze maatregelen dienen in een werkplan, opgesteld conform het certificatieschema, te worden opgenomen.

Er dient een eindcontrole door een RvA geaccrediteerde (ISO 17020) inspectie-instelling volgens NEN 2990, onderdeel visuele inspectie, te worden uitgevoerd.

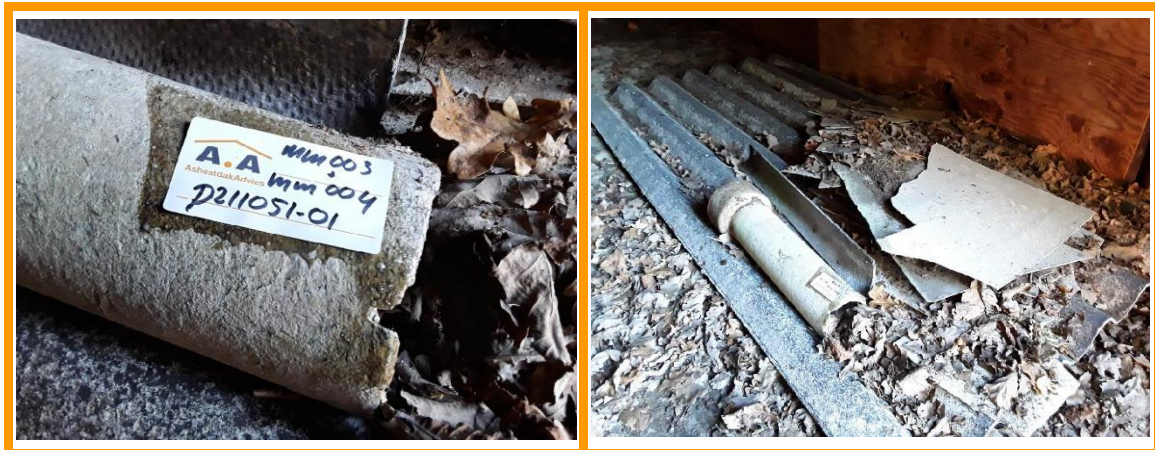
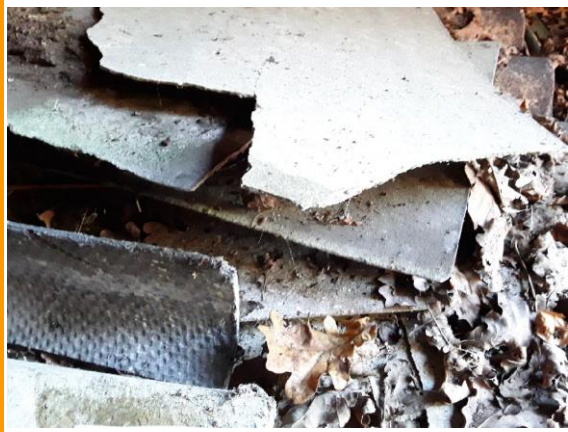
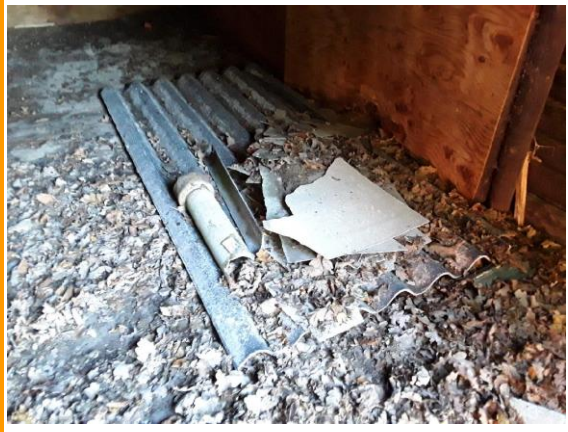
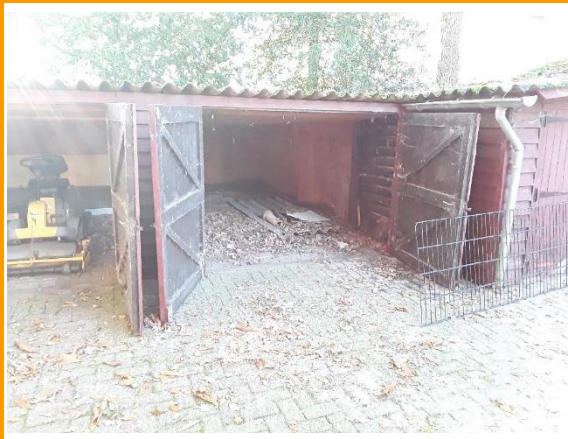
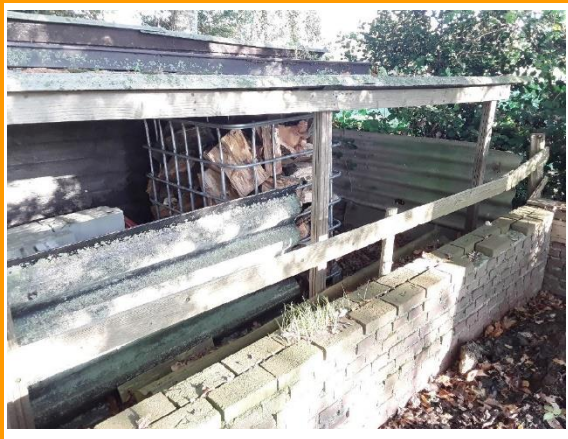
Bron-2

Plaats van voorkomen	Overig terrein
Soort	Cement
Materiaal	Overige materialen
Monstercode	MM003 en MM004 en Refererend aan MM001 en MM002
Percentage en type asbest	Chrysotiel 10-15 % Amosiet 2-5 % Crocidoliet 2-5 %
Analysecertificaatnummer	1265930
Hechtgebonden	Ja
Hoeveelheid	1 m ³
Bevestiging	Los
Bereikbaarheid	Goed
Situatie	Buiten
Mate van beschadiging	Ernstig
Mate van verwerking	Licht
Verwijderingsmethode	Los materiaal direct verpakken
Risicoklasse verwijdering	2A
Voorwaarden verwijdering	Zie SMART afdruk in bijlage F
Opmerkingen	De ruimte waar deze toepassing is aangetroffen voldoet aan de gestelde eisen gesteld in het Certificatieschema voor de Procecertificaten Asbestinventarisatie en Asbestverwijdering artikel 22 lid 12 waarmee deze toepassing als buiten gerapporteerd is.

Bevestiging	Los
Binnen / buiten	Buiten
Beschadiging	Ernstig
Verweerdheid	Licht

Handeling	Los asbesthoudend materiaal direct verpakken
------------------	--

Openlucht RK2A

Het werkgebied dient afgezet/gemarkeerd te worden.

Het gecertificeerde asbestverwijderingsbedrijf dat de asbestverwijderingswerkzaamheden uitvoert, dient de best bestaande technieken toe te passen. Er dienen bronmaatregelen genomen te worden om vezelemisatie te voorkomen. Deze maatregelen dienen in een werkplan, opgesteld conform het certificatieschema, te worden opgenomen.

Er dient een eindcontrole door een RvA geaccrediteerde (ISO 17020) inspectie-instelling volgens NEN 2990, onderdeel visuele inspectie, te worden uitgevoerd.

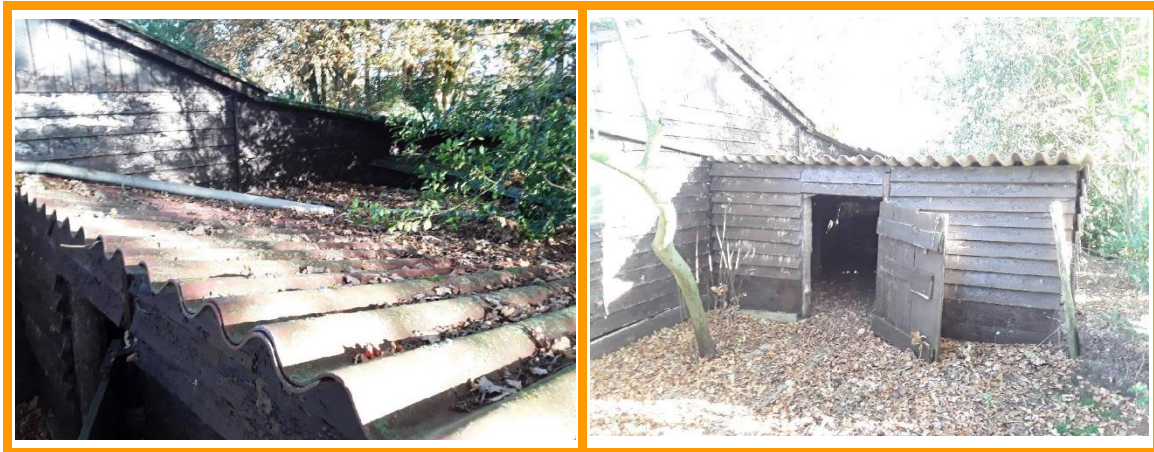
Vrij-1

Plaats van voorkomen	Dak aanbouw
Soort	Cement
Materiaal	Golfplaat inclusief hulpstukken
Hoeveelheid	13 m ²
Bevestiging	Geschroefd
Situatie	Buiten
Opmerkingen	Deze oranje golfplaten zijn voorzien van een stempel met een code (NT) waaruit blijkt dat deze asbestvrij zijn.
