**Asbestinventarisatierapport**  
conform certificatieschema asbestinventarisatie en asbestverwijdering

**Brinklanderweg 32**  
**6744 PC Ederveen.**

Versie: **1**  
Projectnummer: **AB-21-3722**  
Datum inventarisatie: **18-10-2021**  
Uitgebracht op: **19-10-2021**  
Uitgebracht door: **Siav B.V.**  
Deskundig Inventariseerder Asbest (DIA): **Dhr. A.Bouman**

**Asbestinventarisatie van twee schuren conform het werkveldspecifieke certificatieschema  
Asbestinventarisatie en Asbestverwijdering.**

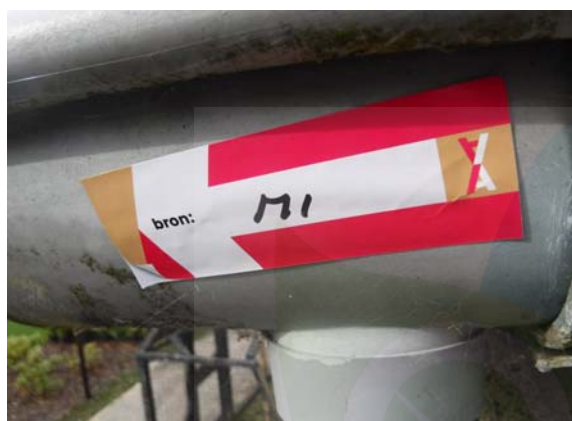
M1 Monsternamelocatie

| <b>Bron nr.</b> | 1 | <b>Omschrijving:</b> | Golfplaat+nokstukken |
| <b>Analyseresultaat:</b> | 10-15% Chrysotiel | <b>Bereikbaarheid:</b> | Binnen bereik |
| <b>Beschadigd:</b> | Licht | <b>Verwijdering methode:</b> | Buiten sanering |
| <b>Verweerd:</b> | Ernstig | <b>Analysecertificaat nr. :</b> | STL.214544 |

Aangezien de asbesthoudende golfplaten licht beschadigd en verweerd zijn, is de aanbeveling de asbesthoudend golfplaten op korte termijn te laten saneren door een gecertificeerd asbestverwijderingsbedrijf.

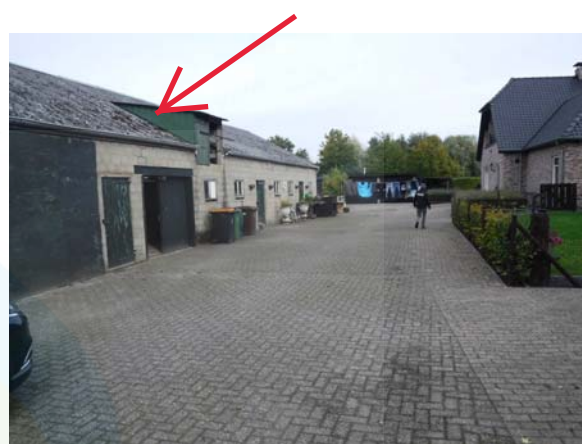
Schuur 1

Op het dak van de schuur liggen asbesthoudende golfplaten.

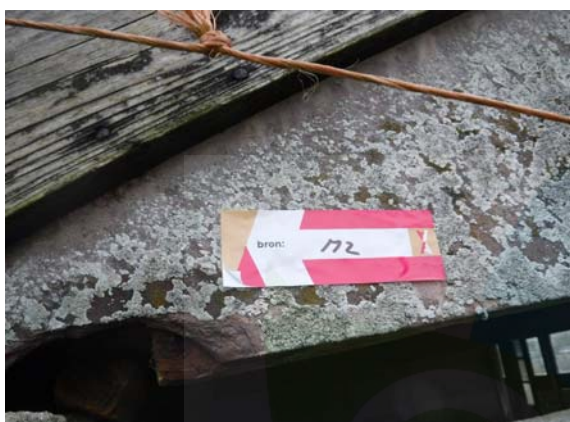
M2 monsternamelocatie

| <b>Analyseresultaat:</b> | asbest vrij | <b>Analysecertificaat nr. :</b> | STL.214544 |

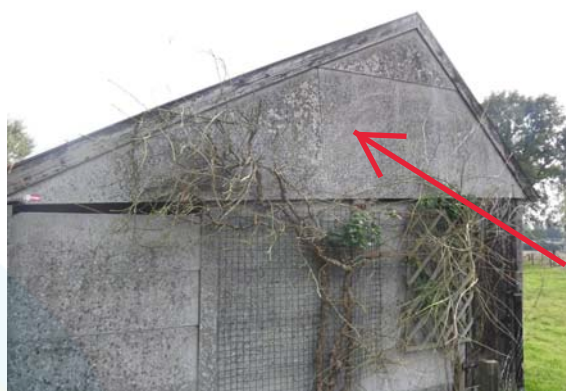
Kopgevel schuur

Tijdens de inspectie was het plaatmateriaal op de kopgevels en op de deur asbestverdacht, na analyse is gebleken dat dit plaatmateriaal asbestvrij is.

Geen actie nodig.

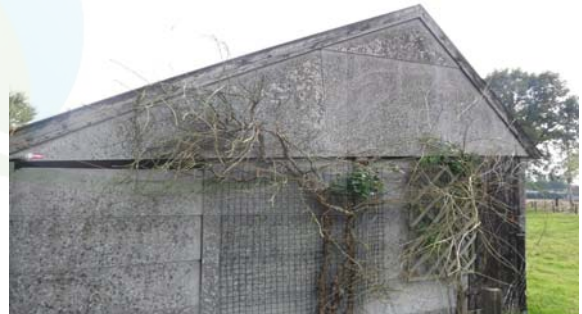
Plaatmateriaal kopgevel asbestvrij

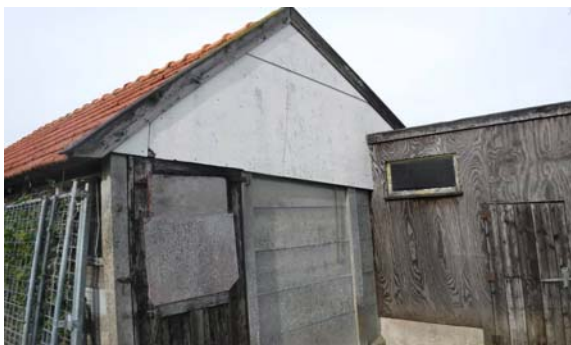
Plaatmateriaal kopgevel asbestvrij

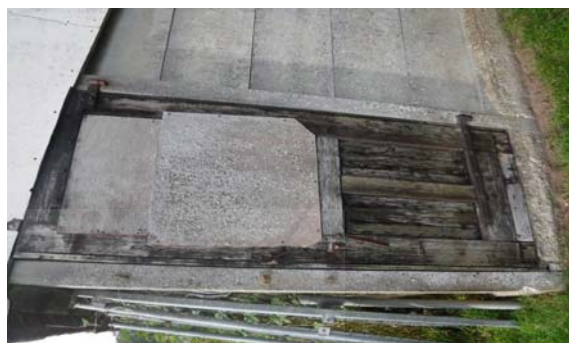
Plaat op de deur asbestvrij
