## Asbestinventarisatie rapportage

8 Schuren

Luntersekade 8, 6744 PH, Ederveen

**Projectnummer: 20210914**

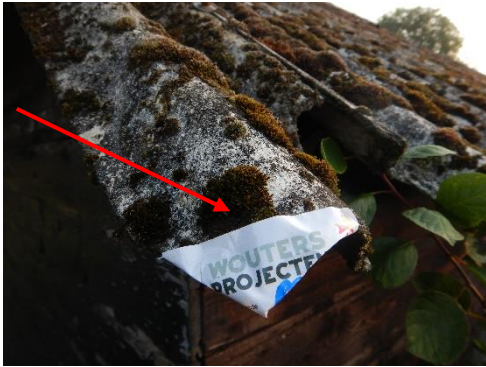
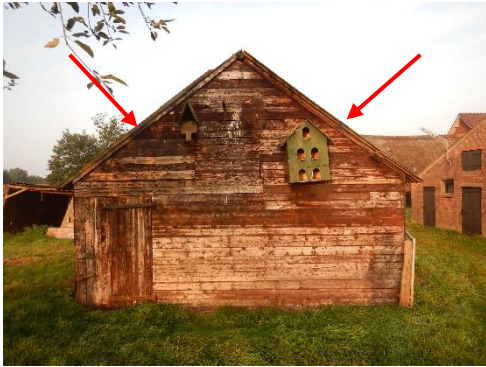
| <b>Verweerd</b> | Zwaar |
| <b>Beschadigd</b> | Deels zwaar |
| <p>Het betreffen diverse schuren met asbesthoudende golfplaten op het dak.</p> <p>De berekening voor een schuur dak is als volgt: Lengte x Breedte x 1, helling+ rijen=</p> <p><b>Schuur 2:</b> 11,8x6,3x1,46+ 5,3x3,2= 126,0m<sup>2</sup></p> <p><b>Schuur 3:</b> 5x10x1,15= 58,0m<sup>2</sup></p> <p><b>Schuur 4:</b> 11x6,7x1,32= 98,0m<sup>2</sup></p> <p><b>Schuur 5:</b> 4x5x1,46= 30,0m<sup>2</sup></p> <p><b>Schuur 6:</b> 16,5x9x1,35= 148,0m<sup>2</sup></p> <p><b>Schuur 7:</b> 12,7x7,5x1,33= 127,0m<sup>2</sup></p> <p><b>Schuur 8:</b> 11x7,5x1,47+9x3,2= 151,0m<sup>2</sup></p> <p><i>Deze schuur is deels ingestort.</i></p> <p><i>Deze schuur is deels ingestort.</i></p> | |

| <b>Verwijderingsmethode</b> | Buitensanering |
| <b>Urgentie:</b> | Saneren bij renovatie/sloop |

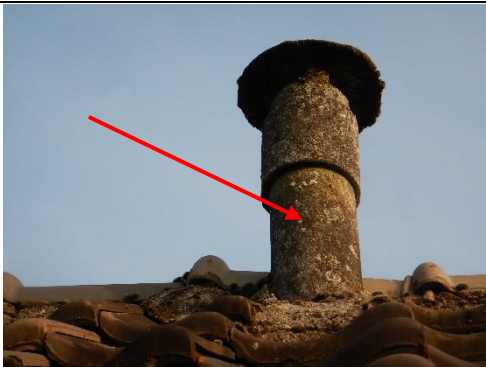
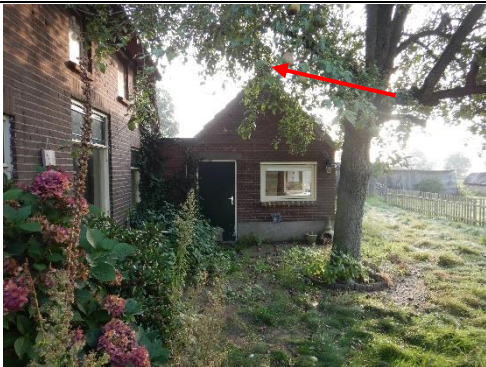
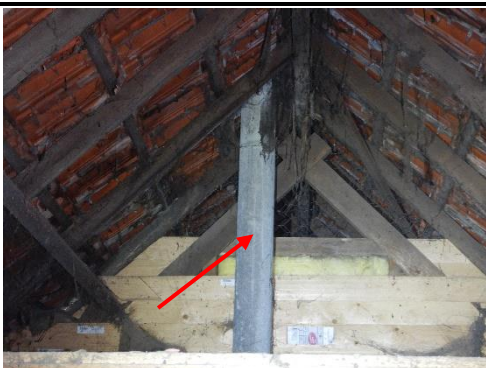
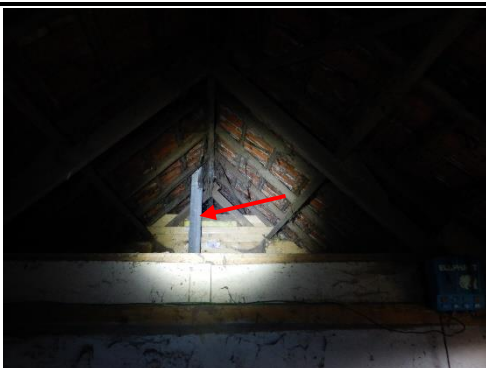
| <p>Het betreft een buis welke door het dakpannen dak heen naar de afzuigkap loopt.</p> <p>De buis is enkel te saneren door deze door het dak naar buiten weg te pakken in verwijderingsrisicoklasse 2, buitensanering.</p> | |
| Foto 15 Foto voor bron Buis met hoed | Foto 16 Foto voor bron Buis met hoed |

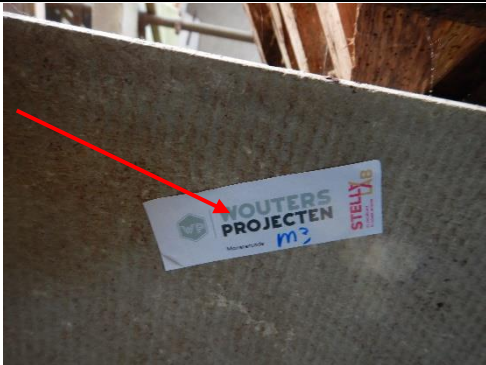
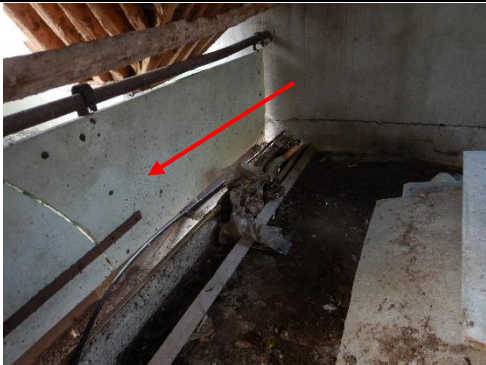
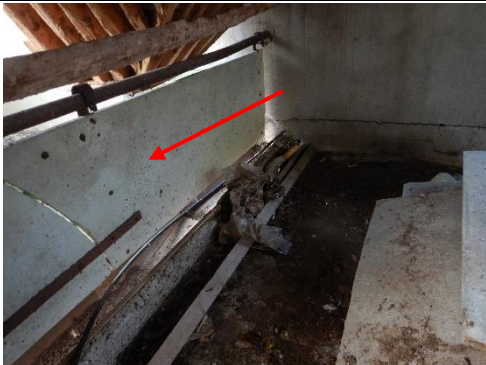
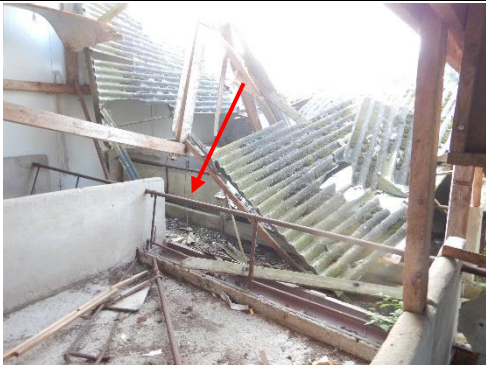
| Foto 17 Foto voor bron Tussenschotten | |

| Het betreft 2 tussenschotten in het ingestorte gedeelte van schuur 6. | |

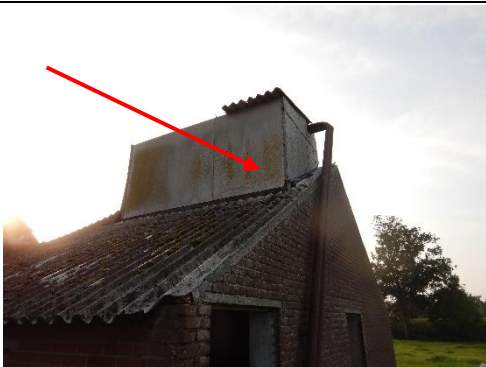
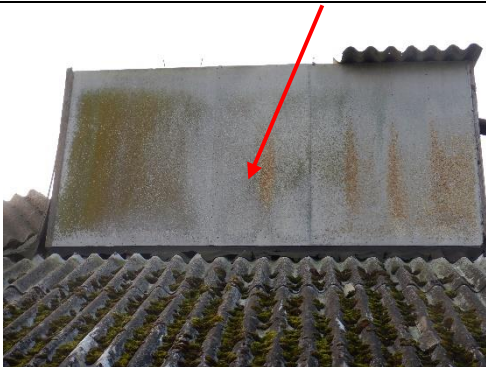
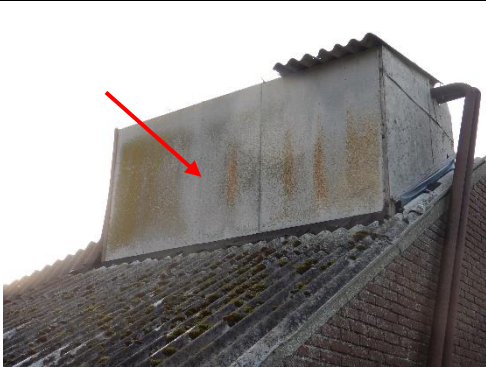
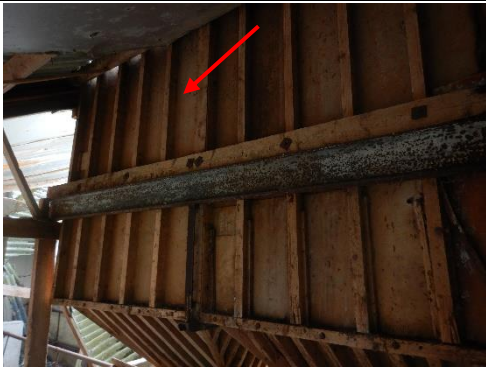
| <div> <div>Foto 21 Foto voor bron Plaatmateriaal</div> <div>Foto 22 Foto voor bron Plaatmateriaal</div> </div> | |

| Het betreft plaatmateriaal tegen de dakopbouw van schuur 6.<br>Schuur 6 is deels ingestort. | |

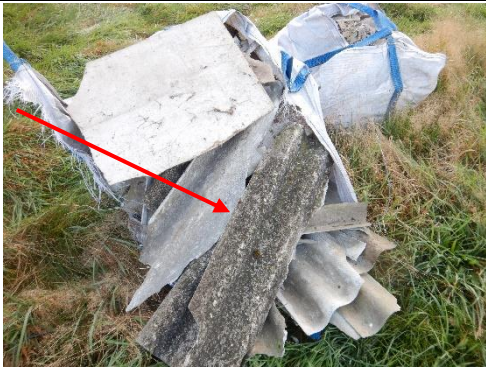
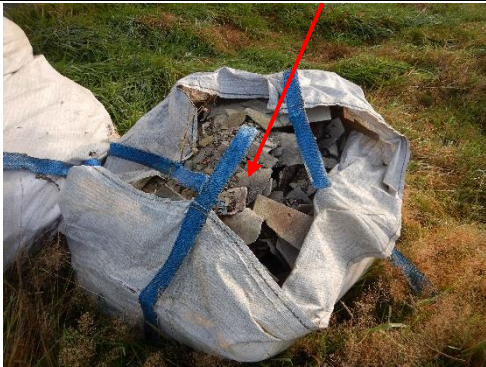
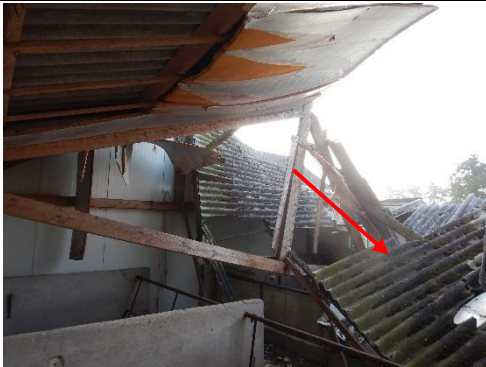
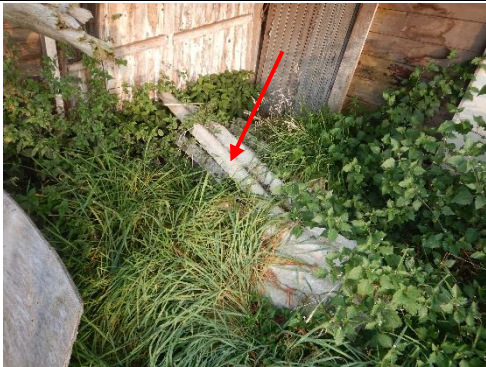
| Foto 25 Foto voor bron Cement delen | Foto 26 Foto voor bron Cement delen |

| Het betreft 2 kuubzakken naast schuur 6, en 15 m <sup>2</sup> restanten in ingestorte schuur 6.<br>In schuur 3 liggen circa 5m <sup>2</sup> losliggende golfplaten. | |

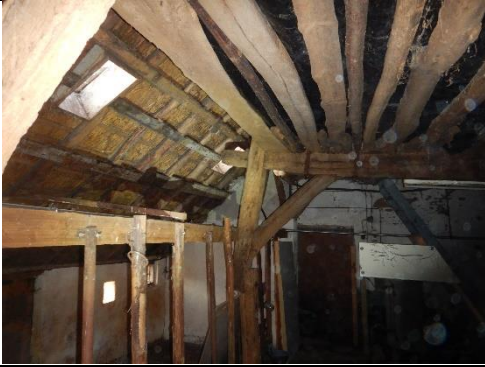
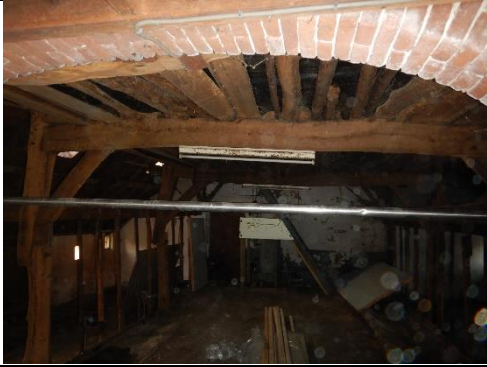
| Schuur 1 geen asbest | Schuur 1 geen asbest |

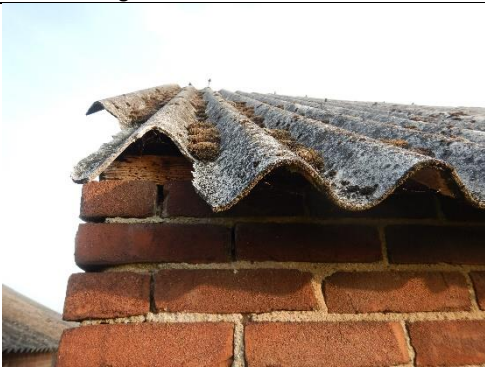
| Verweerde golfplaten | Ventilatie nok |

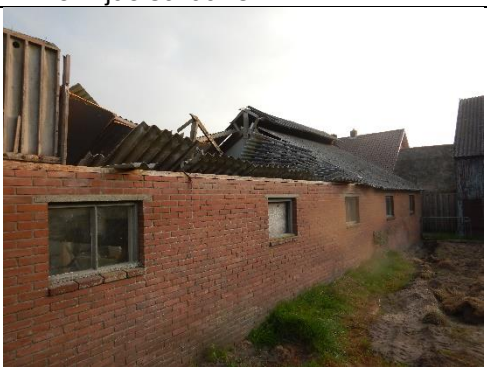
| Achterzijde schuur 8 | Ingestorte schuur 6 |
