BOMEN EFFECT ANALYSE

Aanleg ontsluitingsweg Elburg

Referentienummer : 17683
Opdrachtgever : Infraplus
Datum : 17 augustus 2017

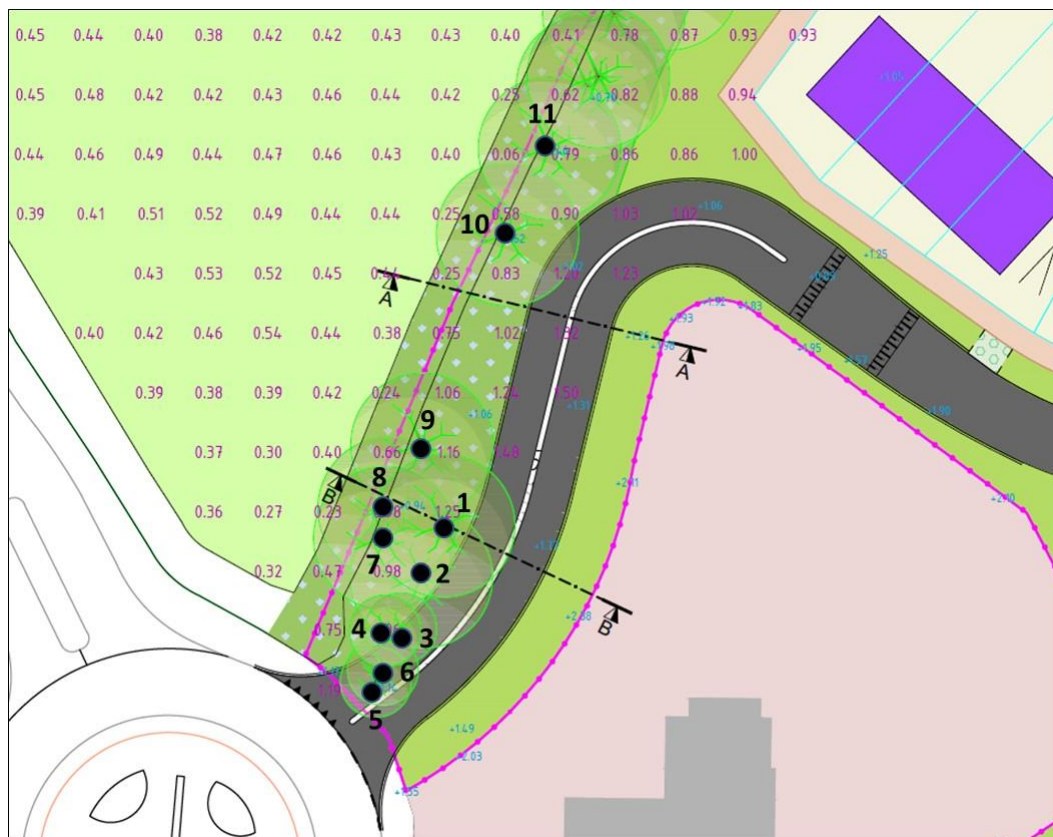
Figuur 2 Bomen (1-11) met werkzaamheden binnen de kwetsbare boomzone

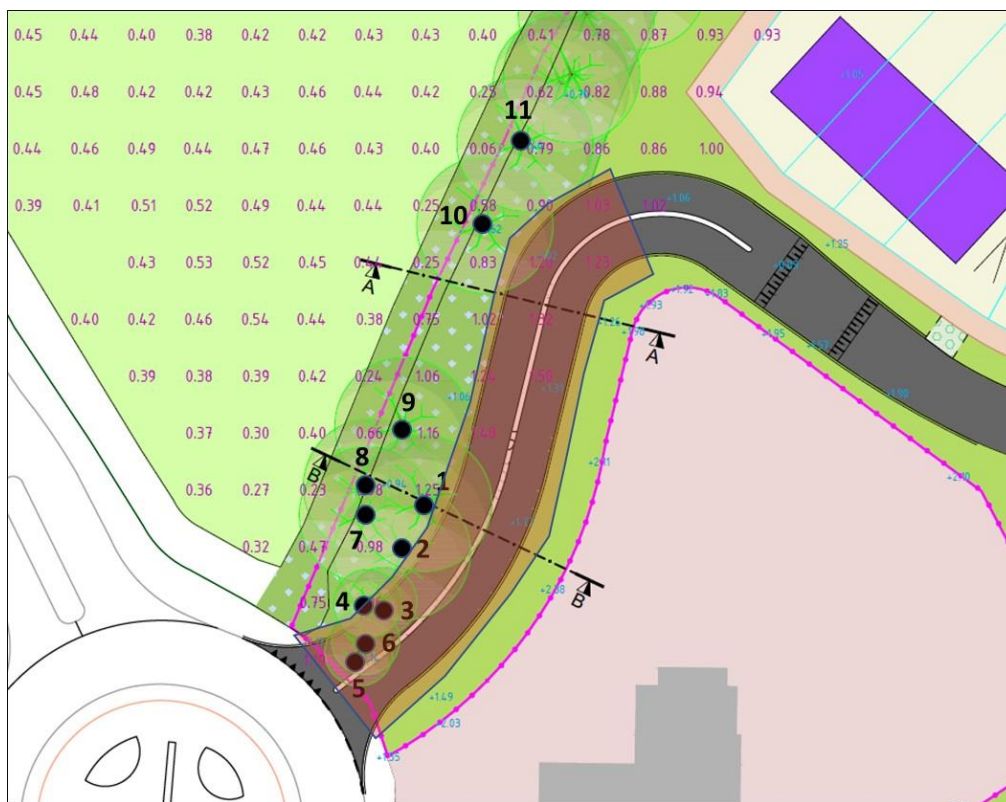
Figuur 3 De zone waarbinnen het wegcunet zal worden uitgegraven

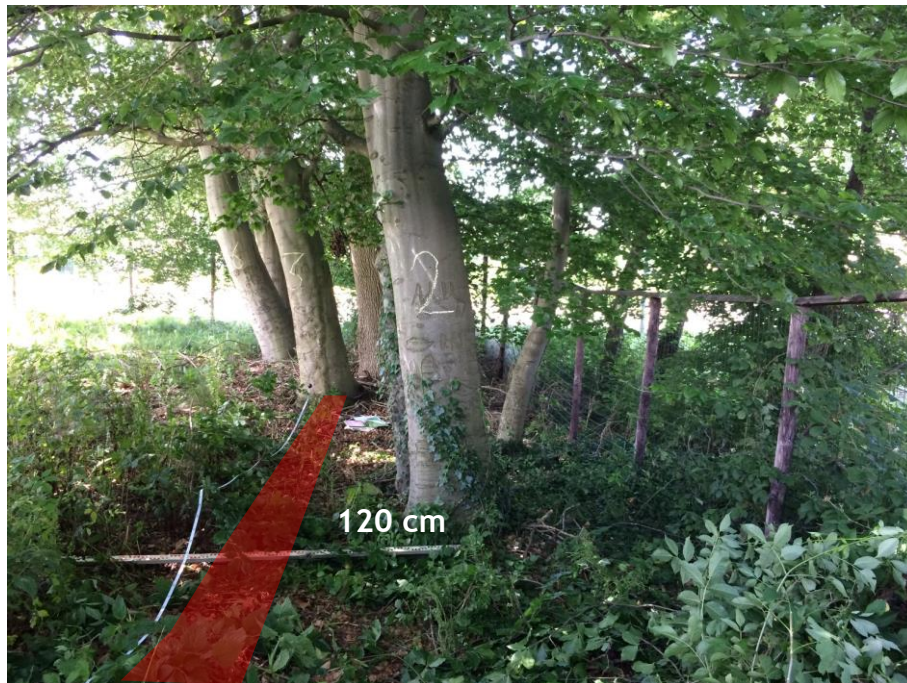
Op voorhand is duidelijk dat de bomen 3 t/m 6 zich binnen de graafzone bevinden en daarom moeten wijken. Bij boom 1 en 2 wordt gegraven nabij de stamvoet in een bodem waarin de wortels zich altijd ongestoord hebben kunnen ontwikkelen. De wortelshade bij deze bomen zal met het oog op de conditie en stabiliteit van deze bomen onaanvaardbaar groot zijn. Ook deze bomen kunnen bij het huidige plan niet behouden worden. Dit is op de locatie zelf nog gecheckt door de afstanden uit te zetten (afbeelding 1 en 2.) De bomen 1 en 2 kunnen slechts behouden worden bij een zeer ingrijpende tracéwijziging ("verschuiving" van de weg minstens 6 meter in oostelijke richting).

Afbeelding 1 Rand rondweg (rode (streep)lijn en grens graafzone (rood vlak) ten opzichte van de bomen 2 t/m 6

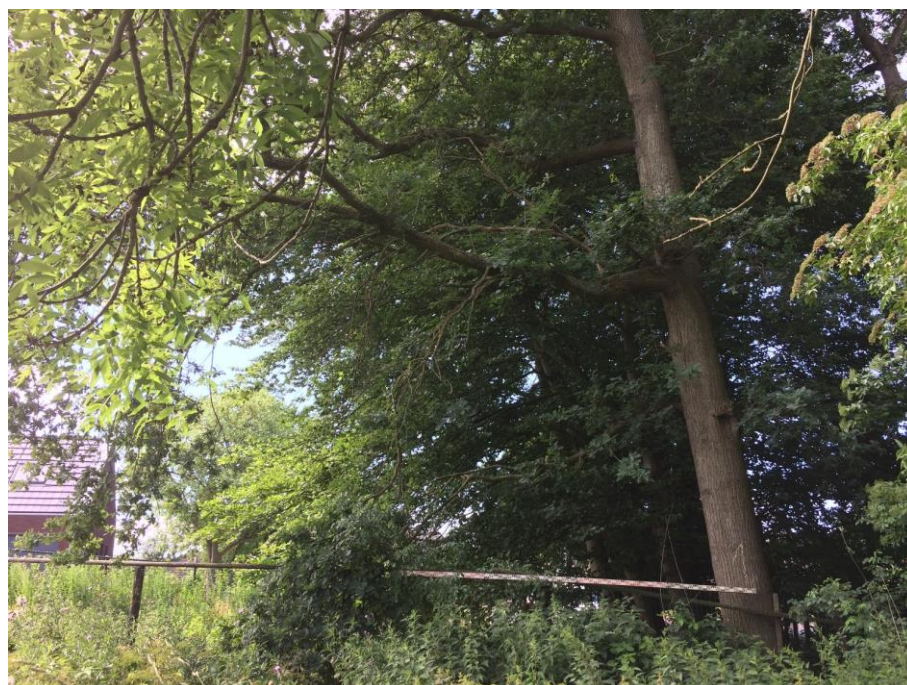
Afbeelding 2 Grens graafzone ontsluitingsweg bij boom2 (Zomereik stamdiameter 65 cm)

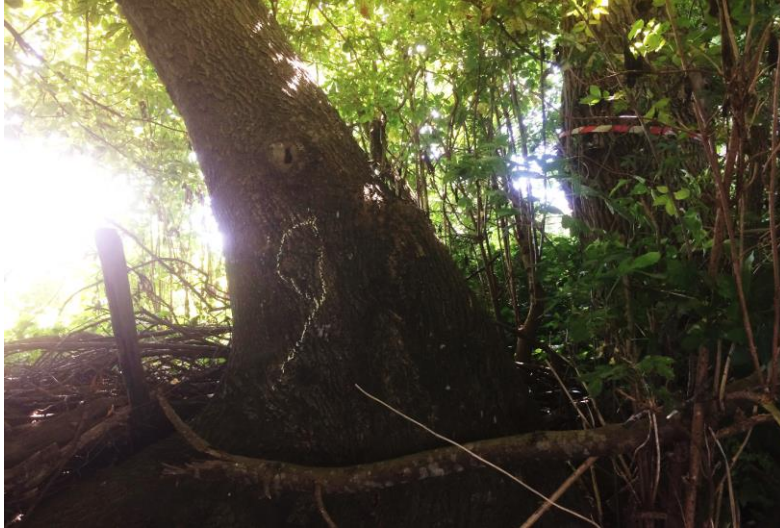
Boom 9 (es) vraagt nog afzonderlijke aandacht. Bij aanleg van de ontsluitingsweg komt deze te liggen onder de kroon van deze boom. De boom heeft meerdere gebreken (omvangrijke holten, inrotting, scheefstand, éénzijdige kroonontwikkeling aan de wegzijde). Bij een verhoogde gevaarstelling (ontsluitingsweg) is het niet verantwoord deze boom te handhaven in verband met een verhoogde kans op stambreuk dan wel windworp. Afbeeldingen 3-5 geven de geconstateerde gebreken weer.

Afbeelding 3 Boom 9 (es dbh 70 cm) hangt over in de richting van de aan te leggen ontsluitingsweg

Geadviseerd wordt de 7 bomen (paragraaf 4.1) te verwijderen en hierna de windexpositie van de bomen 7 en 8 te beoordelen.

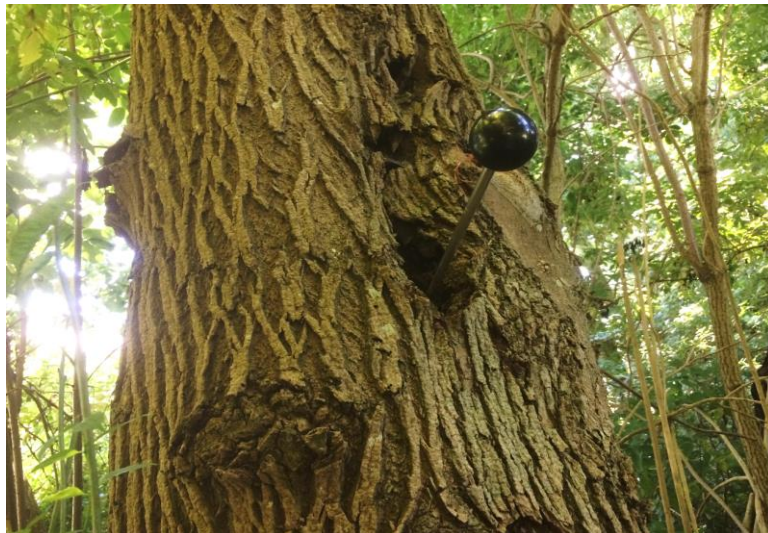
Afbeelding 4 Boom 9: stamholte met actieve inrotting

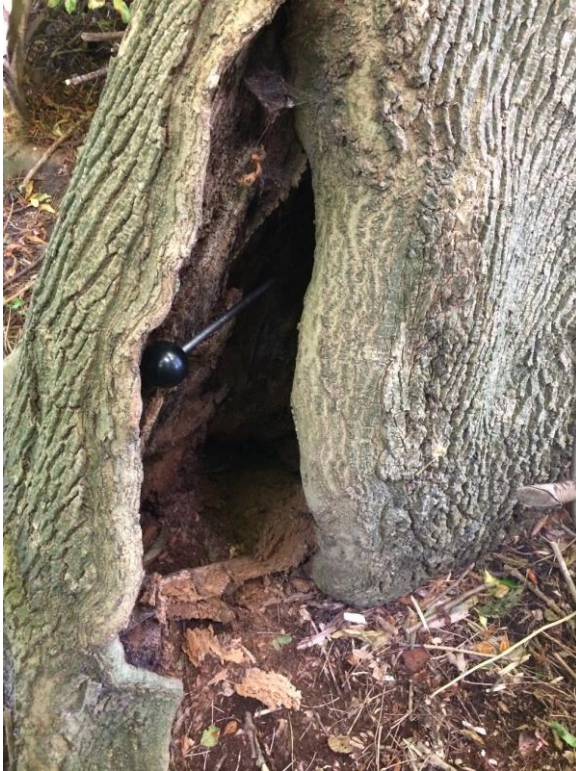
Afbeelding 5 Boom 9: holte stamvoet

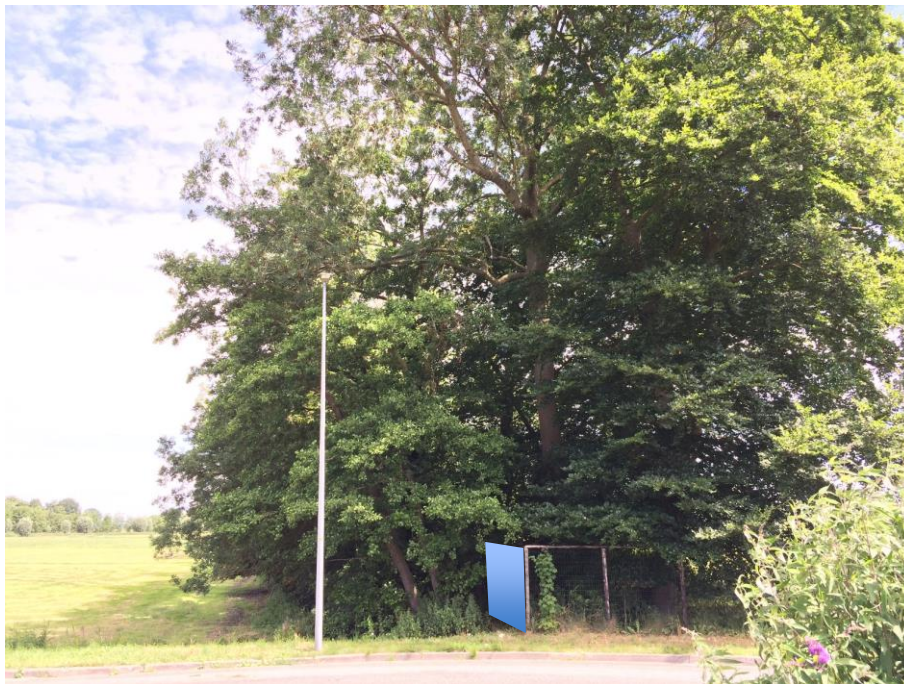
Afbeelding 6 Locatie bouwhekken t.b.v. boombescherming (op locatie huidige hekwerk). Links van het hekwerk bevindt zich het resterende gedeelte van de houtwal.

Ter bescherming van de te handhaven bomen én hun onverharde groeiplaats dienen, na de bomenkap en voorafgaand aan de graafwerkzaamheden, bouwhekken geplaatst te worden tussen de graafzone en de blijvende bomen (afbeelding 6).

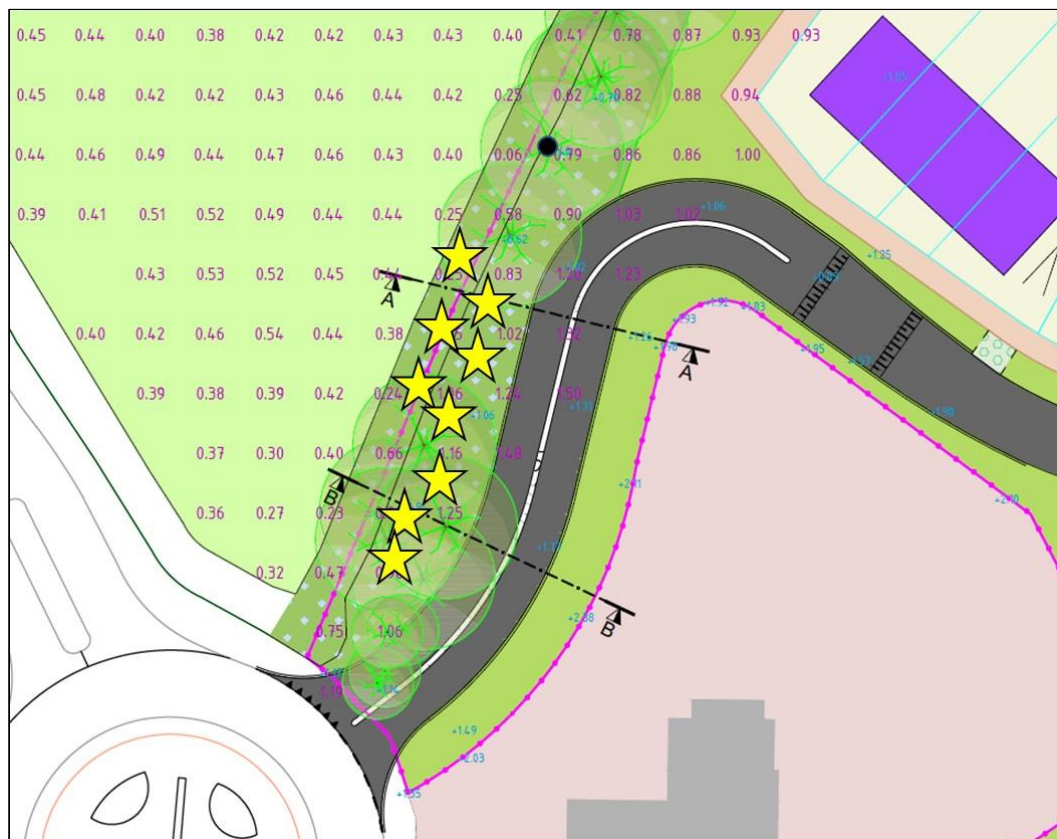
Figuur 4 De gele sterren geven (globaal) de locaties aan van de te planten bomen

Ondanks dat er, ook na de bomenkap, sprake blijft van een houtwal, kan de structuur van de houtwal versterkt worden door middel van nieuwe boomaanplant. Hiertoe dienen er circa 10 bomen aangeplant te worden ter hoogte van de verwijderde bomen (figuur 4) . De voorkeur gaat uit naar een menging van zomereiken, elzen en veldesdoorns. De details van deze aanbevolen boomaanplant dienen te worden uitgewerkt in het nog op te stellen groenplan.
