# Boom Effect Analyse Hoge Weerd-Ibbeltje Epe

tree-O-logic

2.0

27 januari 2021

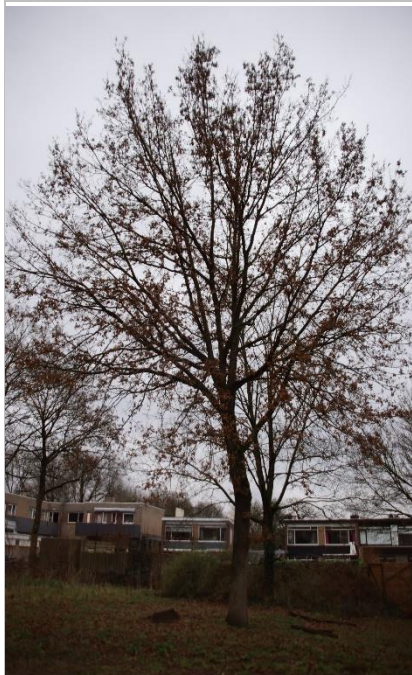
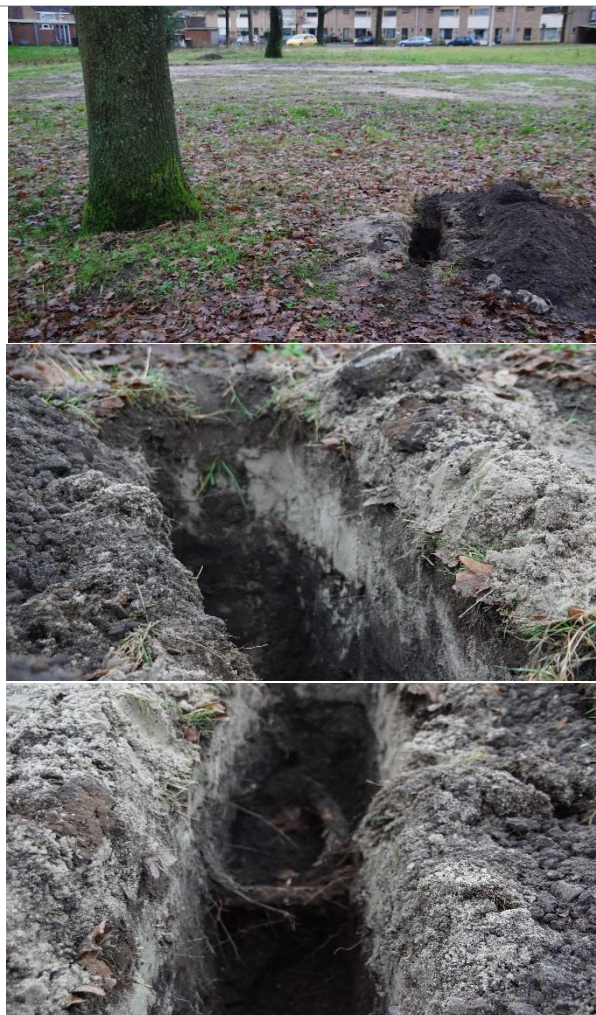
| Proefsleuf | | 1 | |

| Proefsleuf | | 1 | |
|---|---|---|---|
| 40-60 | Matig humeus, matig fijn zand | Intensief, tot 1 cm | |

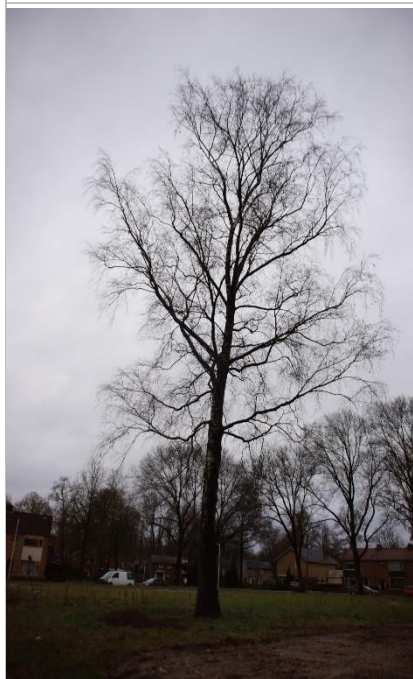
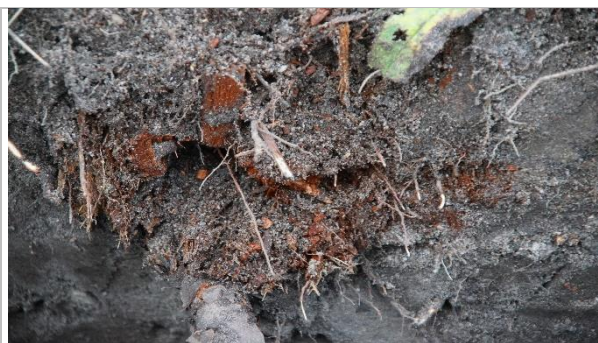
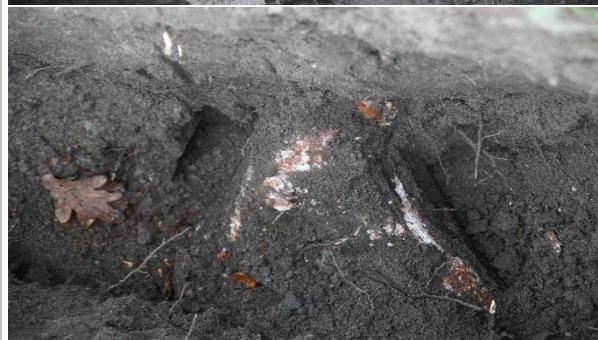
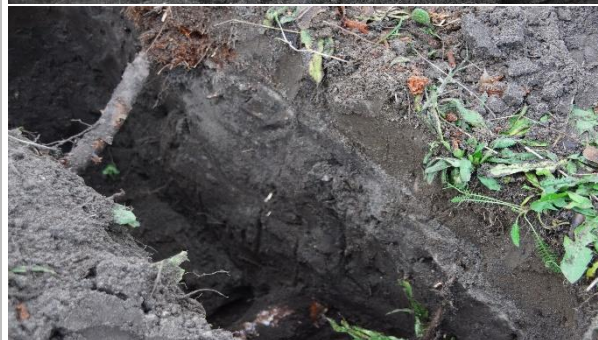
| <b>Proefsleuf</b> | | <b>2</b> | |

| <b>Boomnummer</b> | | 25 | <b>Boomsoort</b> Betula pendula |
| 50-60 | Sterk humeus, matig fijn zand | Intensief, 8 cm | |

**Ingrijpende maatregelen [boom 4, 5, 24, 25]** - dit betreft bomen waarbij de toekomstige parkeervakken ruim binnen de minimale graafafstand aangelegd worden. Deze parkeervakken zijn alleen aan te leggen met de volgende maatregelen:
  - graafwerkzaamheden binnen de minimale graafafstand moeten handmatig en onder begeleiding van een Toezichthouder Bomen worden uitgevoerd;
  - ontgravingsdiepte niet meer dan 0.20 m;
  - toepassen van open verharding bijvoorbeeld grasbetonblokken of vergelijkbaar;
  - cunetzand en de nieuwe verharding mag machinaal worden aangebracht;
  - ophoging binnen de kwetsbare zone niet meer dan 0.10 m.

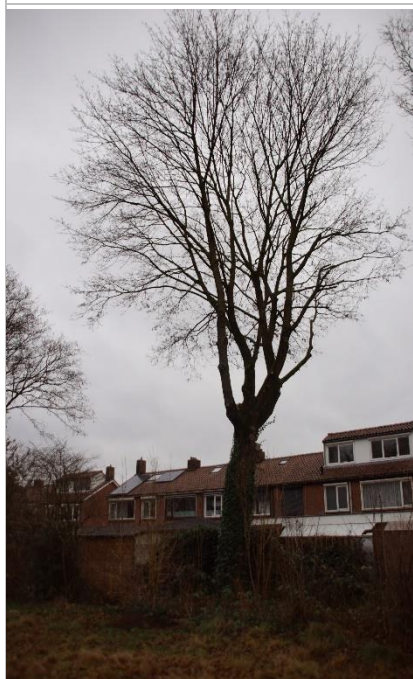
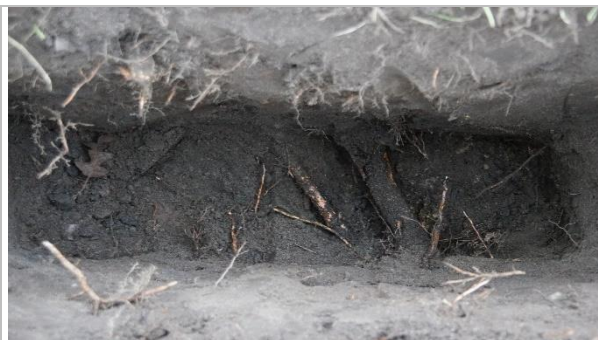
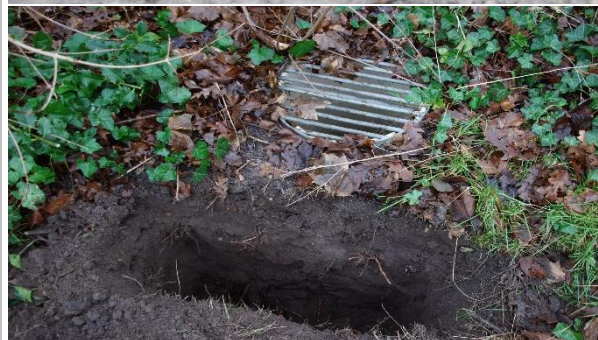
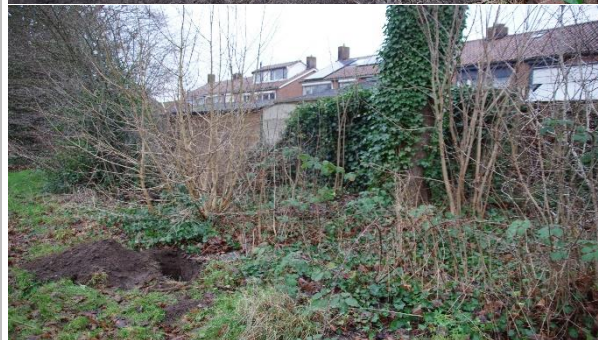
| <b>Proefsleuf</b> | <b>3</b> | | |

| <b>Boomnummer</b> | 24 | <b>Boomsoort</b> | Acer platanoides |
| 40-50 | Humeus, matig fijn zand | Intensief, tot 3 cm | |

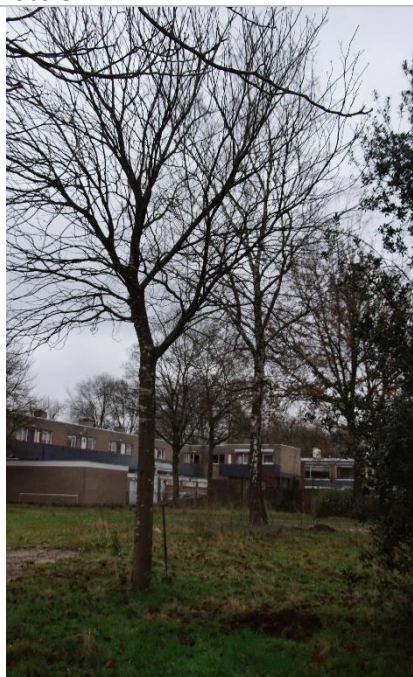
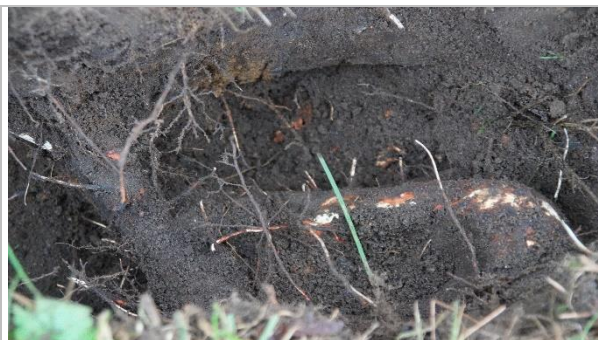
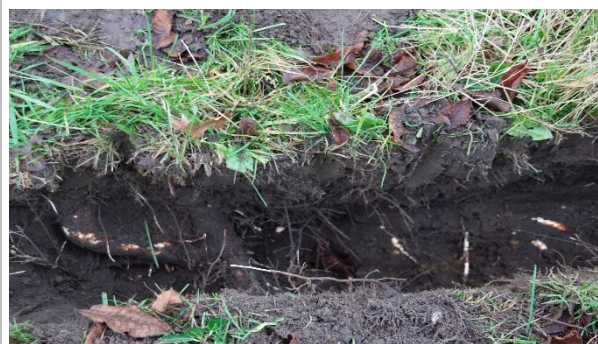
| <b>Proefsleuf</b> | | <b>4</b> | |

| <b>Boomnummer</b> | | 20 | <b>Boomsoort</b> Aesculus carnea |
| 40-50 | Humeus, matig fijn zand | Intensief, <5 cm | |

**planaanpassing boom 19 en 20** - dit zijn bomen met een kleine kroon, waarbij de gesteltakken op circa 3 meter hoogte beginnen. De ontsluitingsweg met een breedte van 7 meter wordt tussen deze bomen gelegd. Hierdoor wordt ruim binnen de geadviseerde minimale graafafstand ontgraven, een cunet en verharding aangebracht. Er zal ernstige wortelschade ontstaan en uitval van de boom tot gevolg hebben. Om de wettelijke vrije doorrijhoogte (4.2) te kunnen realiseren zal er gesnoeid moeten worden. Dit zal een negatief effect hebben op de toekomstverwachting en de boomvorm. Ook is dit soort
