**SANERINGSREGELING ASBESTWEGEN DERDE FASE
EINDRAPPORT SANERING
FOKKO KORTLANGLAAN 152 IN ERMELO
MPA-NUMMER: 1125**

PROJECTBUREAU SANERING ASBESTWEGEN DERDE FASE

PWE-nummer:12672-302
Harderwijk, Tranche 1 (302)
075217071:0.2
31-01-2013
B02033.000160

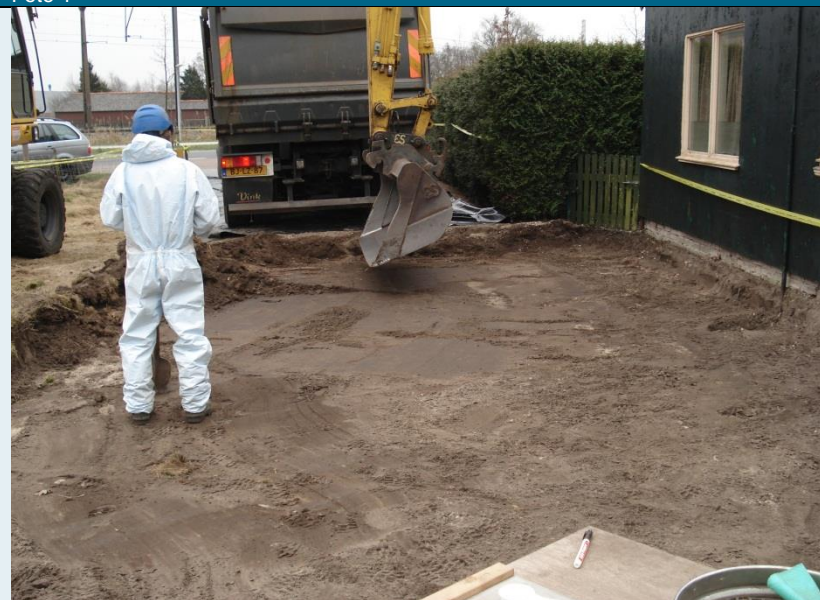
Foto 1

Nummer afwijking	MPA1125-1
Datum geconstateerd	03-10-2011
Locatie	MPA1125
Omschrijving aangetroffen verontreiniging	Tijdens de uitvoering van de saneringswerkzaamheden is gebleken (ondermeer op basis van M001) dat de verontreiniging zich over een groter oppervlak bevond dan vooraf aangegeven in de onderzoeksrapportage. De saneringsput is uitgebreid in zuidoostelijke richting over een oppervlak van 240 m ² .
Valt binnen mandaat	Ja
Gemeld aan directievoerder: naam en datum	Dhr. R. Koeling
Gemeld aan bevoegd gezag	Nee
Verontreinigingstype	Asbest
Geschatte hoeveelheid	N.B.
Gemaakte afspraken / acties	Geen
