**Bomen Effect Analyse,
projectgebied de Driesprong,
Ermelo**

Opdrachtgever: Gemeente Ermelo
Contactpersoon: Dhr. D. Saaltink
Auteur: Dhr. B.E Flier
Organisatie: **tree-o-logic**
Datum: 21 juli 2017
Versienummer: 1.0

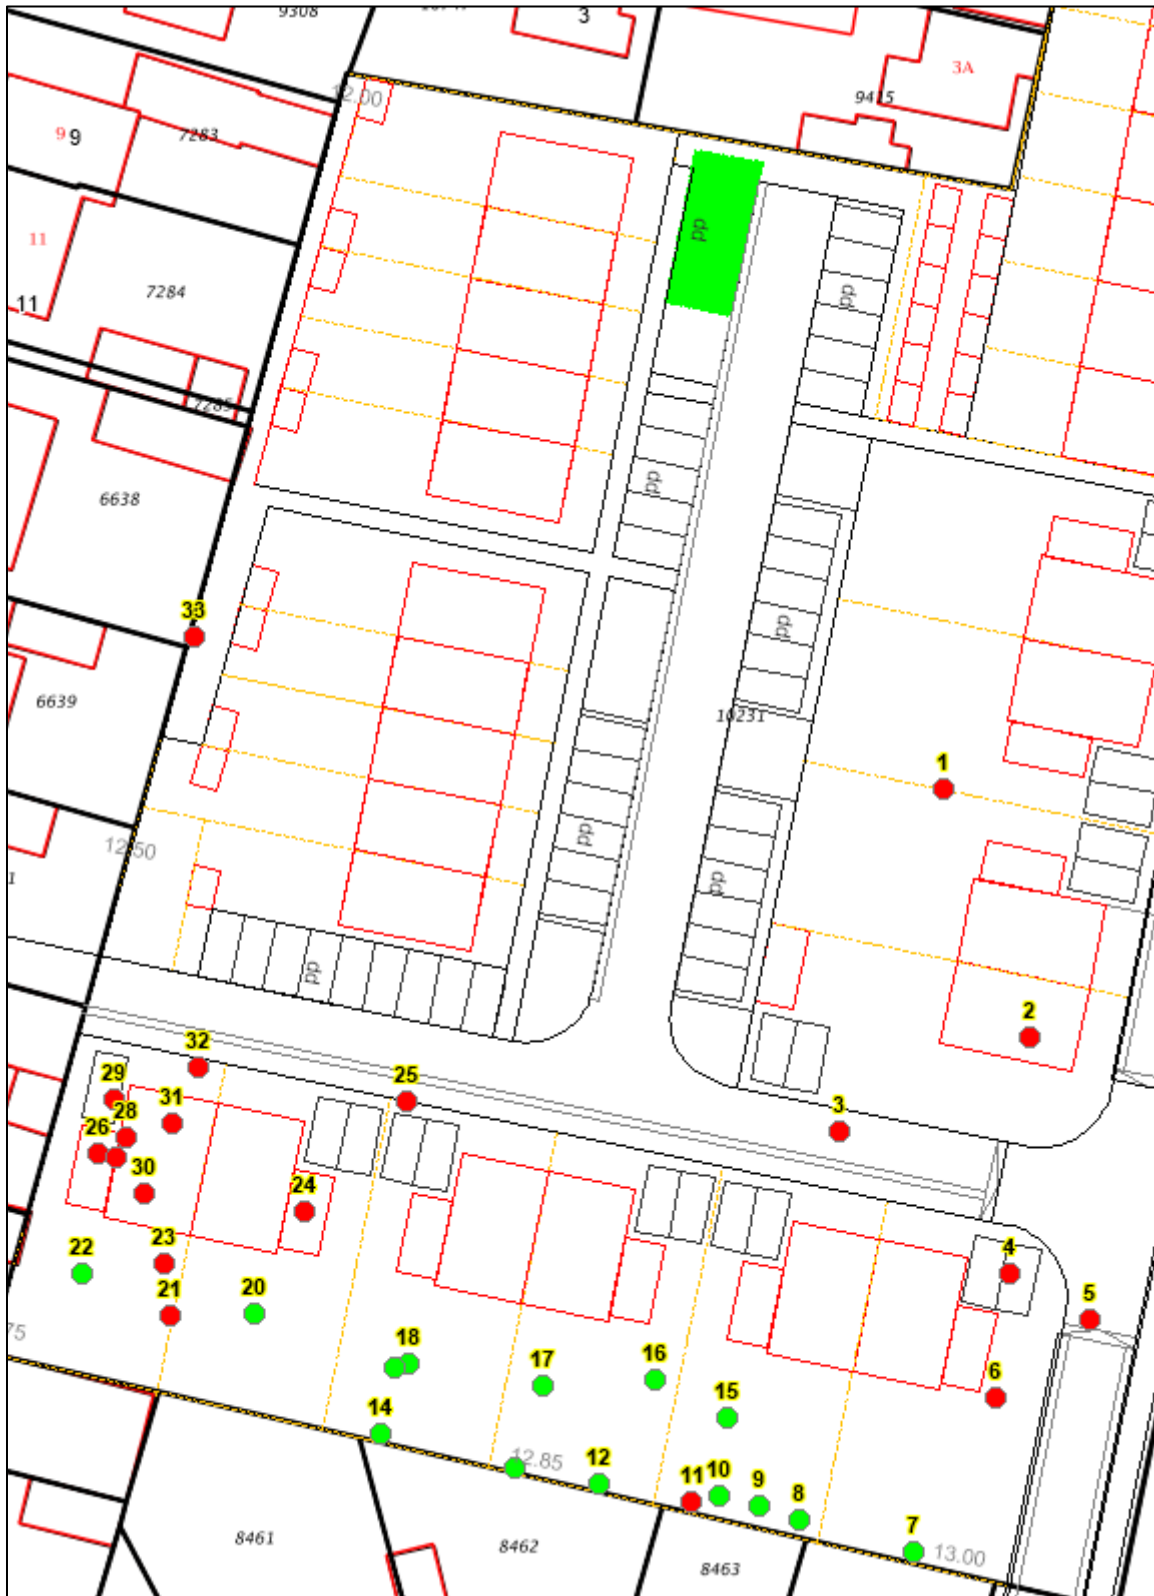
Afbeelding 3. Kaartje wel (groen) en niet te handhaven (rood) bomen in relatie tot het ontwerp

-Ja, boomnr. 7-9, 12-20 en 22 zijn duurzaam te handhaven mits voldaan wordt aan de randvoorwaarden zoals benoemd in hoofdstuk 7.

-Nee, boomnr. 1-6, 11, 21 en 23-33 zijn niet duurzaam te handhaven.

- De minimaal te hanteren graafafstand is 1.25 - 2.00 meter vanuit het hart van de stamvoet
- Zoveel mogelijk wortels dienen behouden blijven.
- Wortels buiten de minimale graafafstand en dikker dan 5 cm moeten eerst worden vrij gegraven en haaks op de lengterichting worden doorgezaagd met toestemming van een toezichthouder bomen.
- Blootliggende wortels (> 48 uur) moeten beschermd worden tegen uitdroging, bijv. door deze af te dekken met (natte) jute lappen of zand/grond. Een en ander afhankelijk van de omstandigheden.

- Rond de te handhaven bomen dient een zo groot mogelijk ‘*beschermd boomgebied*’ ingesteld te worden (zie ook bijlage B). Waar gegraven moet worden is dit minimaal 1.25-2.00 meter vanuit het hart van de boom.
- Verdichting van de bodem en overige schade voorkomen. Binnen het beschermd boomgebied mag geen opslag van materieel/materiaal voorkomen.
- De stam dient beschermd te worden tegen beschadigingen door toepassing van stambekisting van minimaal 2 meter hoog.
- Om kroonschade te voorkomen dienen vooraf risicovolle takken, zoals dood hout, zorgvuldig verwijderd te worden door een boomverzorger.

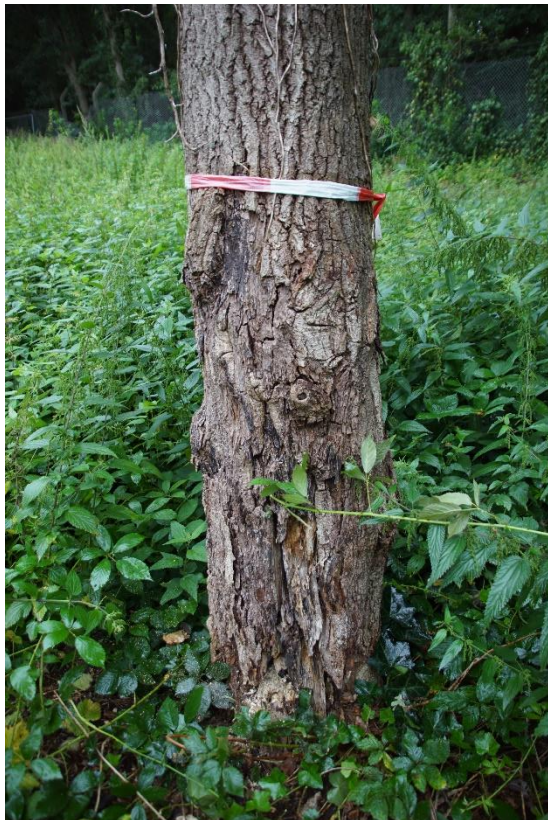
Aangetaste stamvoet zomereik

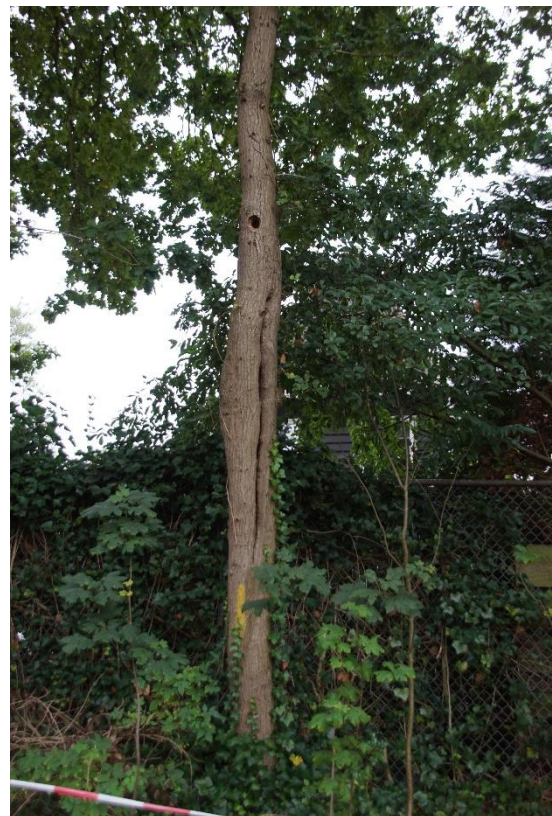
Stamscheur en spechtengat

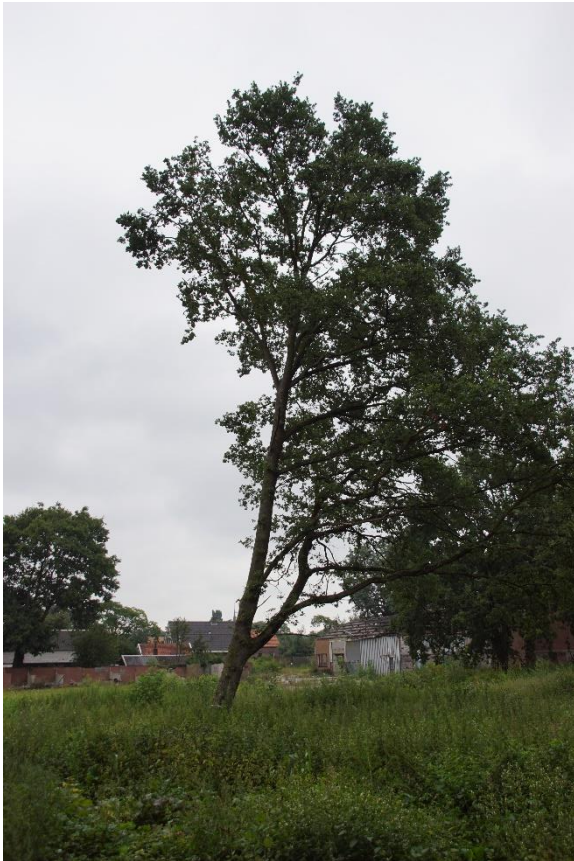
Eenzijdige kroon

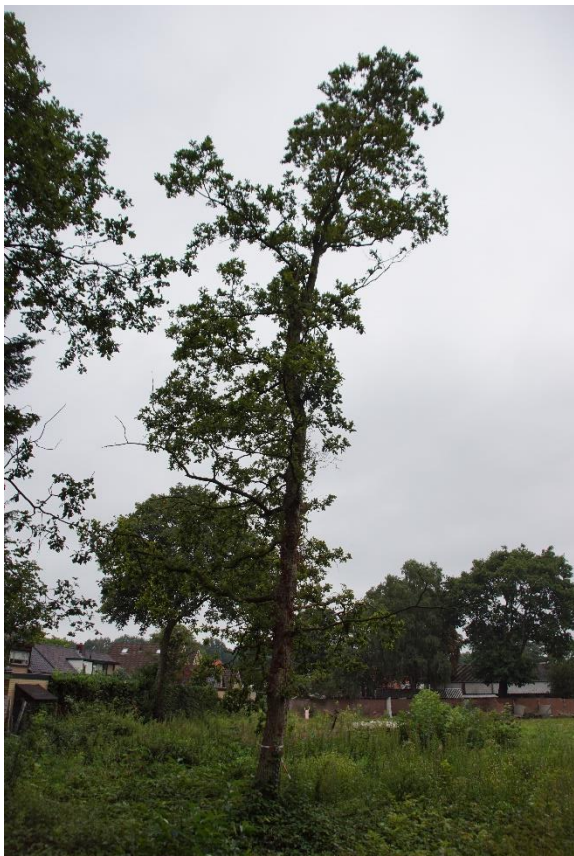
Matige conditie
