Bomen Effect Analyse
5 bomen
De Wegwijzer
Ermelo

Projectcode: 15347
Datum: 30 oktober 2015

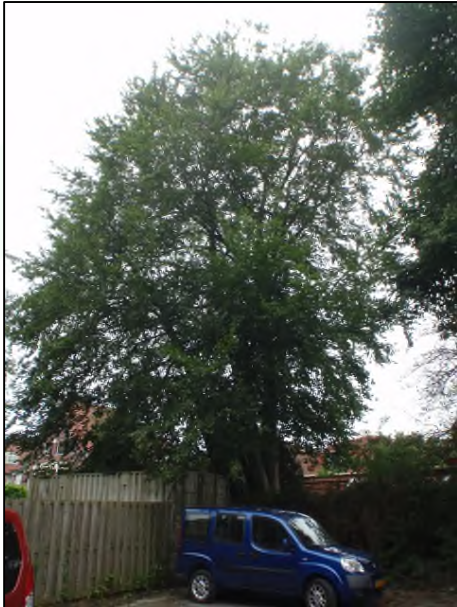
De veiligheid van de boom is als onvoldoende aangemerkt. In de kroon is grof dood hout aanwezig, dit kan gemakkelijk uitbreken en daarbij (letsel)schade veroorzaken. Tevens is een plakksel waargenomen in de stamvoet van deze meerstammige boom. Het betreft hier een afwijking die in de huidige situatie nog geen veiligheidsrisico veroorzaakt, maar in de toekomst wel tot breukgevaar kan leiden. In de huidige situatie is er reeds een kroonverankering aangebracht, waarbij de plakksel is verankerd aan de hoofdstam.

Op basis van conditie, veiligheid en beheerbaarheid is de boom ingedeeld in de categorie *matig*, vanwege het gesignaleerde (tijdelijke) veiligheidsprobleem (grof dood hout).

De gewone beuk is een beeldbepalende boom.

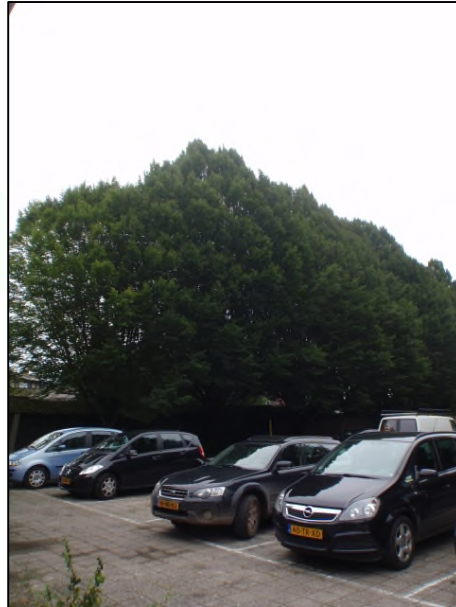
De veiligheid van de 3 bomen is als onvoldoende beoordeeld. In de kronen is grof dood hout aanwezig, dit kan gemakkelijk uitbreken en daarbij (letsel)schade veroorzaken.

Impressie van de haagbeuken.

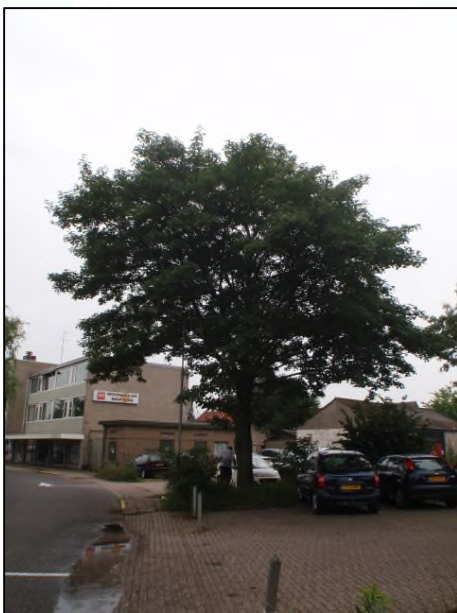
Impressie van de gewone esdoorn.

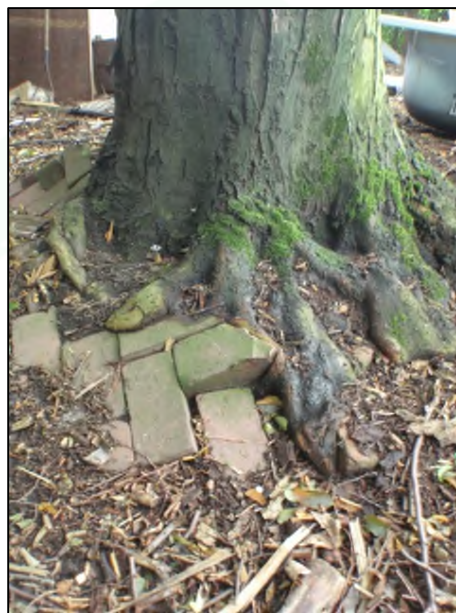
Bij de haagbeuken zijn diverse klinkers ingekapseld door de stamvoet.

Ook de beheerbaarheid van de 3 bomen is als onvoldoende beoordeeld. Bij bomen 2 en 3 is sprake van ernstige bestratingsopdruk, daarnaast zijn de boomspiegels te klein en heeft de stamvoet enkele klinkers ingekapseld. Bij boom 4 is (plaatselijk) een oude klinkerverharding aanwezig, de beworteling van de boom lijkt hier overheen te zijn gegroeid.

Vanwege de ernstige bestratingsopdruk, de te kleine boomspiegels en de ingekapselde klinkers wordt bij deze 3 bomen duurzaam beheer op langere termijn niet mogelijk geacht. Daarnaast is de groei van boom 2 gestagneerd.

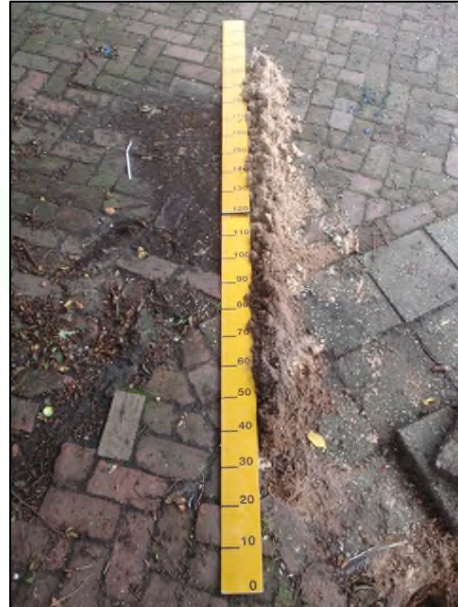
Het profiel bestaat bij de haagbeuken grotendeels uit (zeer) humusarm zand.

Het bodemprofiel bestaat volledig uit (zeer) humusarm zand. Er is sprake van ontoereikende groeiplaatsen. Daardoor heeft de beworteling zich zeer oppervlakkig ontwikkeld, nagenoeg direct onder de verharding. Hier vindt inspoeling van vocht en voedingsstoffen plaats en ontstaat door de wortelgroei bestratingsopdruk. Aangezien de beworteling niet in contact staat met het grondwater, is er sprake van een hangwaterprofiel.

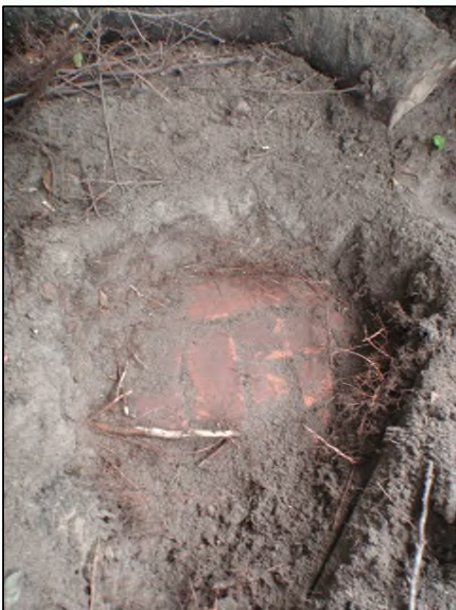
Bij boom 4 is op 20 cm beneden maaiveld een laag klinkers aangetroffen.

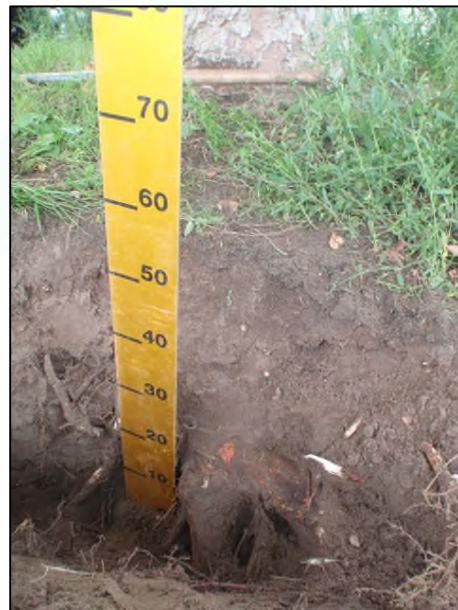
Bij boom 5 is een dikke wortel aangetroffen ter hoogte van het geplande voetpad.

- Aan de zuidzijde van de stamvoet, op circa 1 meter uit het hart van de stam, is het profiel zeer intensief doorworteld. Ook heeft zich op circa 20 cm beneden maaiveld een dikke wortel ontwikkeld (diameter 10 cm). Deze dikke wortel vormt een belemmering voor de aanleg van het voetpad. Verder is het voetpad geprojecteerd binnen de stabiliteitskluit van de boom. Bij het ontgraven van het cunet zal ernstige wortelschade optreden, met negatieve gevolgen voor de stabiliteit en conditie van de boom. Wel wordt de ernst van dit knelpunt bepaald door het toekomstige maaiveldniveau (gelet op het huidige hoogteverschil).

De aanleg van het voetpad zal plaatsvinden binnen de stabiliteitskluit van de boom. Indien het huidige maaiveldniveau gehandhaafd wordt, zal bij de ontgraving ten behoeve van het cunet ernstige wortelschade ontstaan.
