## Rapport

Asbestinventarisatie  
Koedijk 76 te Lochem

### Aveco de Bondt

projectnummer 12.1131  
kenmerk R-BDR/264  
SCA-code 05-D050004.01  
certificaatnummer K13141/07

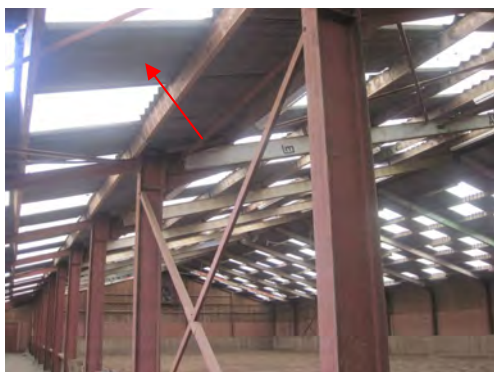
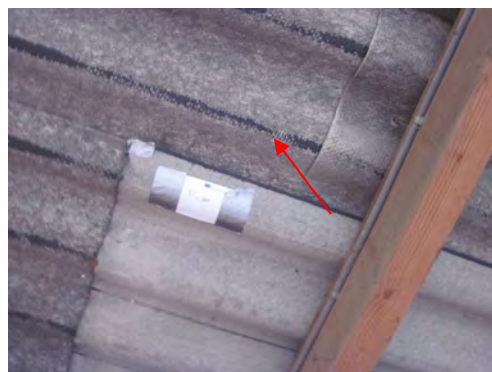
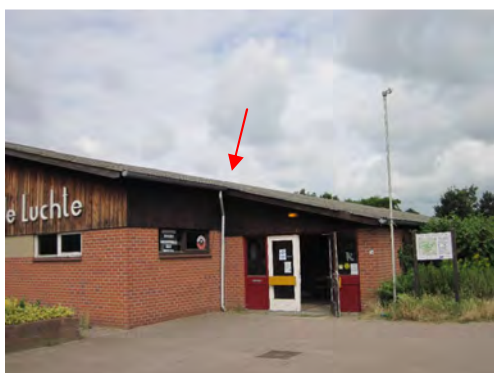
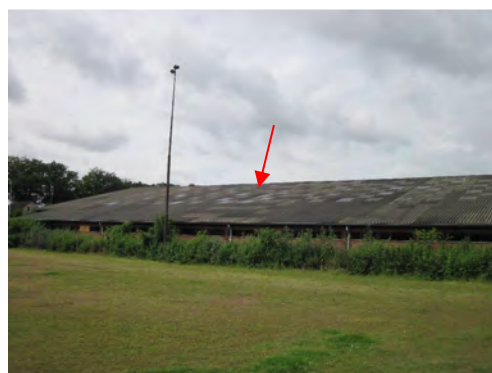
Object: Manege 'De Luchte' Koedijk 76 Lochem  
Ruimte: Inrij hal, dak  
Objectcode: Abm/001

Toepassing: Golfplaten  
Wijze van bevestiging: Geschroefd  
Beschadigingen: Geen  
Verwerking: Zwaar  
Aantal: diverse platen  
Afmetingen: Totaal ± 1.050 m<sup>2</sup>  
Opmerkingen: De golfplaten zijn aan de buitenzijde (zwaar) verveerd

Monstercode: Abm/001  
Type asbest: Chrysotiel  
Asbestpercentage: 10 - 15  
Hechtgebonden: Ja

Risicoklasse: 2

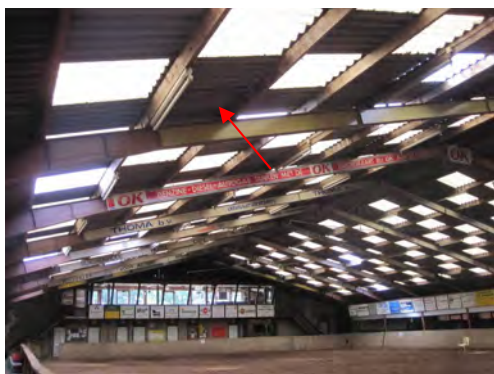
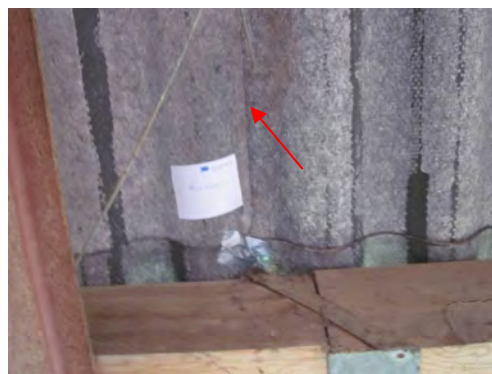
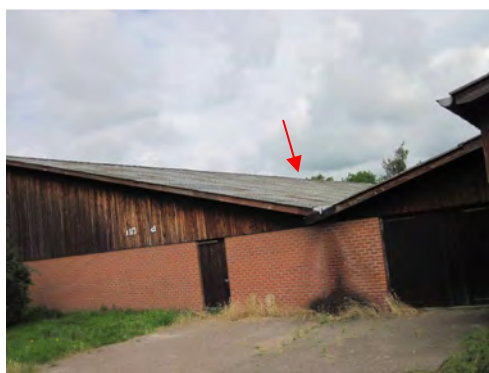
Object: Manege 'De Luchte' Koedijk 76 Lochem  
Ruimte: Manegehal, dak  
Objectcode: Abm/002

Toepassing: Golfplaten  
Wijze van bevestiging: Geschroefd  
Beschadigingen: Geen  
Verwerking: Zwaar  
Aantal: diverse platen  
Afmetingen: Totaal ± 2.700 m<sup>2</sup>  
Opmerkingen: De golfplaten zijn aan de buitenzijde (zwaar) verveerd

Monstercode: Abm/002  
Type asbest: Chrysotiel  
Asbestpercentage: 10 - 15  
Hechtgebonden: Ja

Risicoklasse: 2

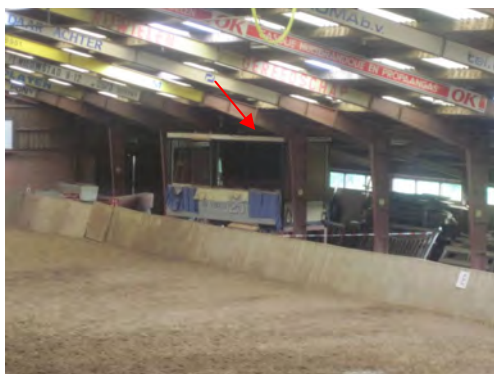
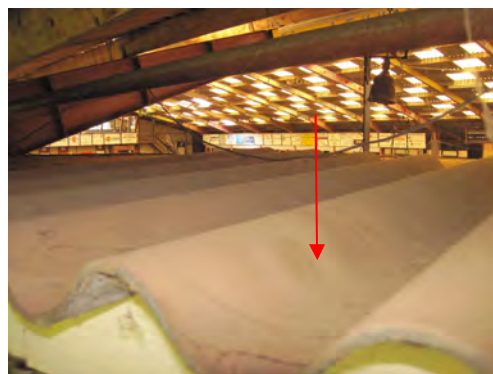
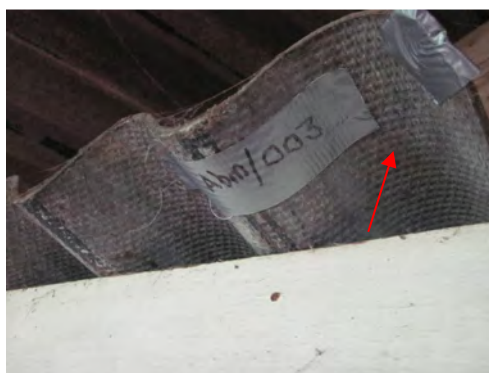
Object: Manege 'De Luchte' Koedijk 76 Lochem  
Ruimte: Manegehal, 'omroep ruimte', dak  
Objectcode: Abm/003

Toepassing: Golfplaat  
Wijze van bevestiging: Los  
Beschadigingen: Geen  
Verwerking: Geen  
Aantal: 1 stuks  
Afmetingen: ± 1,5 m<sup>2</sup>  
Opmerkingen: De golfplaat ligt los boven op de 'omroep ruimte'

Monstercode: Abm/003  
Type asbest: Chrysotiel  
Asbestpercentage: 10 - 15  
Hechtgebonden: Ja

Risicoklasse: 1

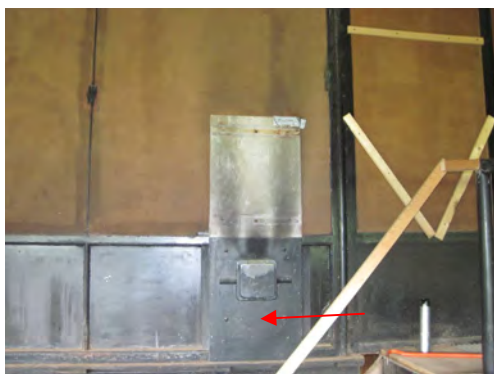
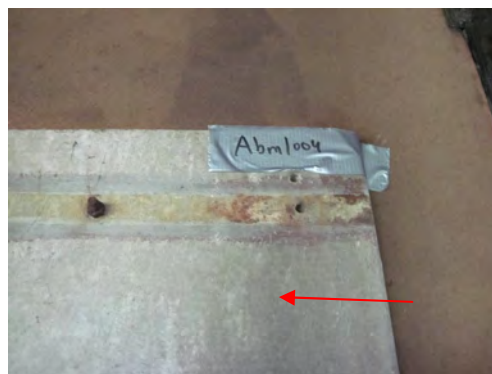
Object: Manege 'De Luchte' Koedijk 76 Lochem  
Ruimte: Manegehal, 'omroep ruimte', buitenzijde  
Objectcode: Abm/004

Toepassing: Plaat  
Wijze van bevestiging: Geschroefd  
Beschadigingen: Geen  
Verwerking: Geen  
Aantal: 2 stuks  
Afmetingen: Totaal:  $\pm 0,6 \text{ m}^2$   
Opmerkingen: De platen zijn aan de buitenzijde van de 'omroep ruimte' aangebracht, echter staat de 'omroep ruimte' binnen in de manegehal

Monstercode: Abm/004  
Type asbest: Chrysotiel  
Asbestpercentage: 10 - 15  
Hechtgebonden: Ja

Risicoklasse: 1

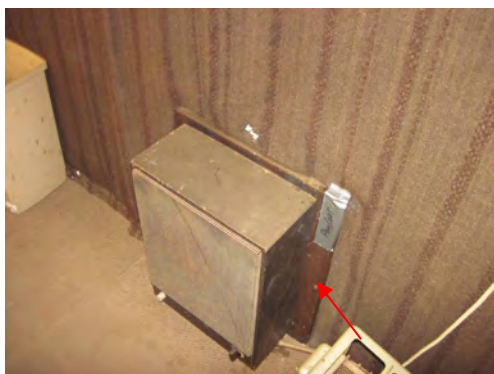
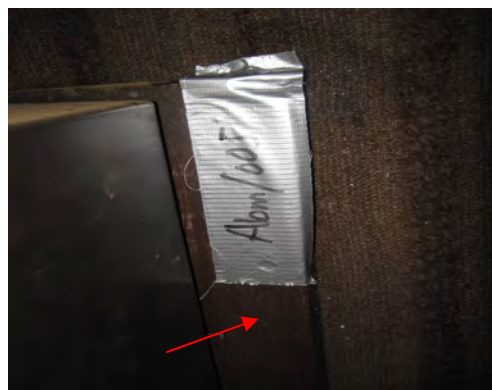
Object: Manege ' De Luchte' Koedijk 76 Lochem  
Ruimte: Manegehal, 'omroeprruimte', binnenzijde  
Objectcode: Abm/005

Toepassing: Plaat  
Wijze van bevestiging: Geschroefd  
Beschadigingen: Geen  
Verwerking: Geen  
Aantal: 1 stuks  
Afmetingen: Totaal: ± 0,3 m<sup>2</sup>  
Opmerkingen: -

Monstercode: Abm/005  
Type asbest: Chrysotiel  
Asbestpercentage: 10 - 15  
Hechtgebonden: Ja

Risicoklasse: 1

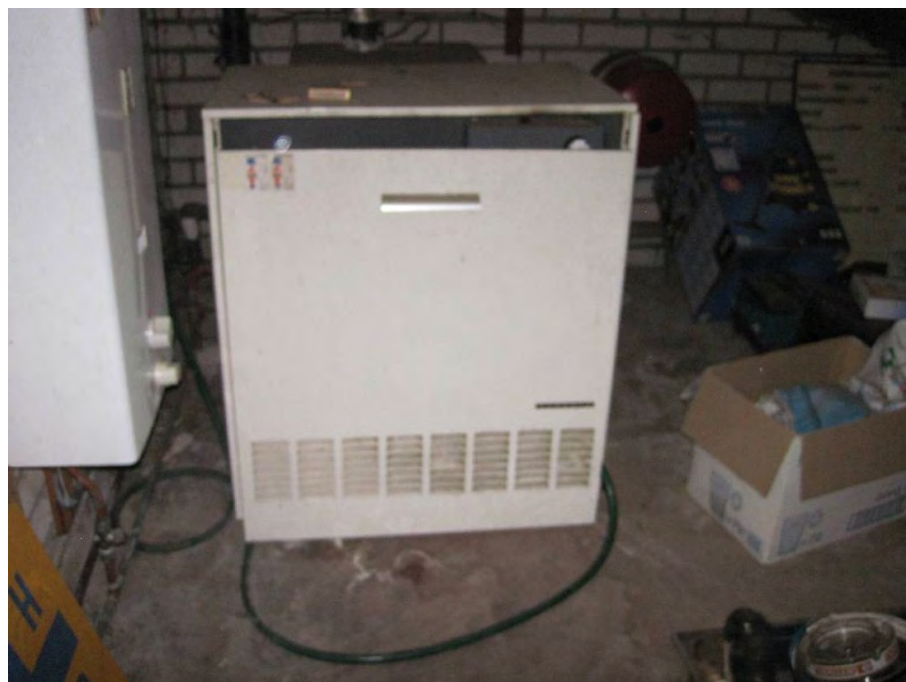
Object: Manege ' De Luchte' Koedijk 76 Lochem  
Ruimte: Manegehal, verdieping, achterste ruimte  
Objectcode: CV

Toepassing: (Buderus) CV ketel  
Wijze van bevestiging: N.v.t.  
Beschadigingen: N.v.t.  
Verwerking: N.v.t.  
Aantal: 1 stuks  
Afmetingen: -  
Opmerkingen: Het is mogelijk dat in de CV ketel asbesthoudende materialen zijn toegepast

Monstercode: CV  
Type asbest: Niet bekend  
Asbestpercentage: Niet bekend  
Hechtgebonden: Niet bekend

Risicoklasse: 1
