Adres: Klaarwaterweg 12  
Postcode, Plaats: 3864 MP Nijkerkerveen

Projectnummer: **AS14212**  
Versie: 01  
Revisiestatus: Definitief

6 schuren

| <b>Aanleiding</b> | Voornemen tot sloop |

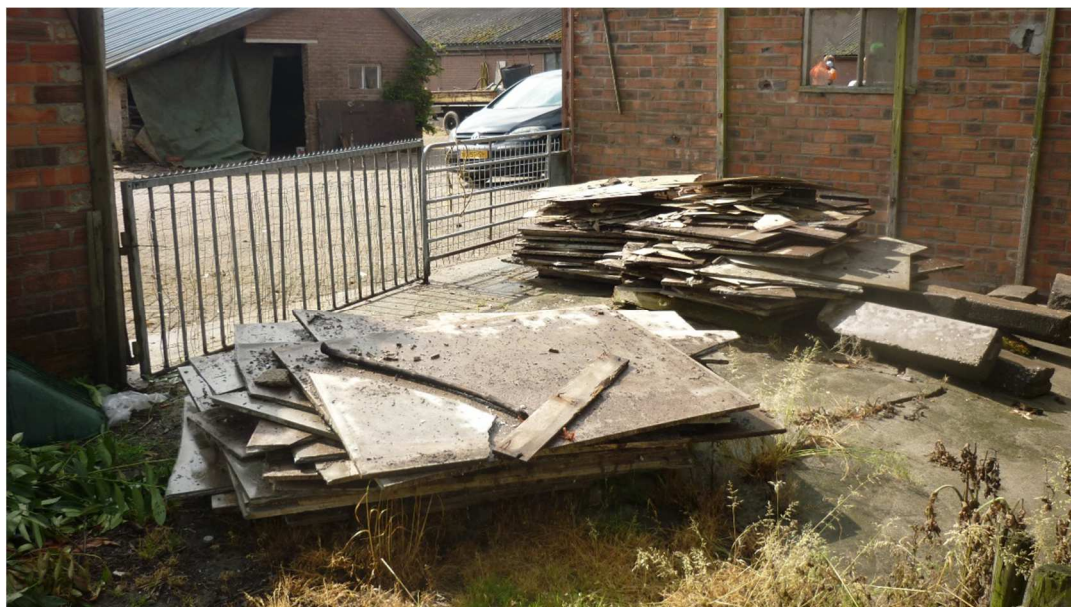
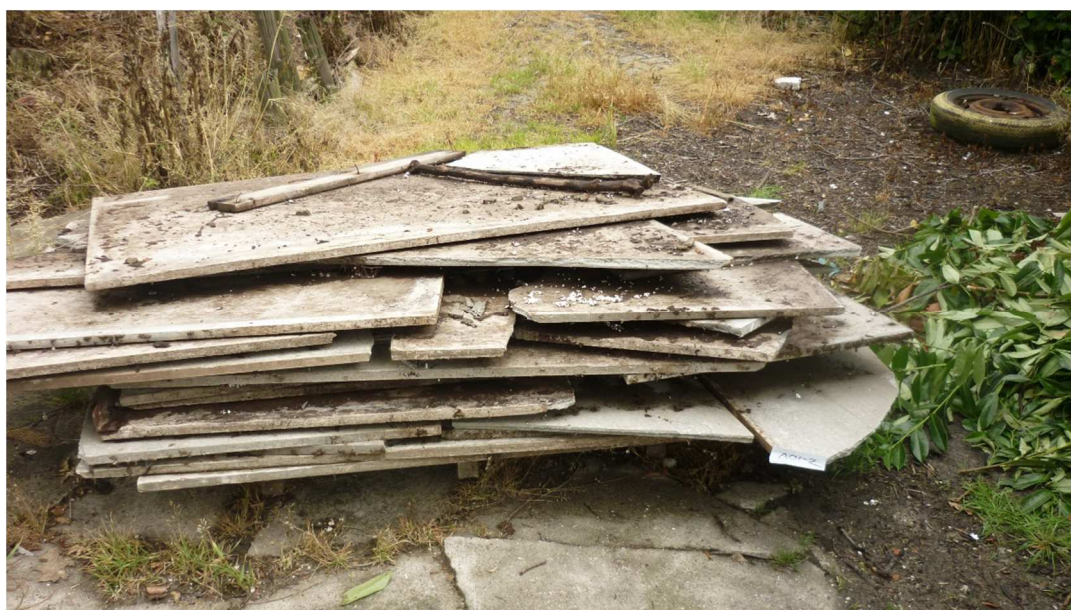
| A | restanten vlakke ABC plaat | 3 m <sup>3</sup> | 1.1/1.2 | |
| Bevestiging | los | Analysemonster | V140600288 (A01-2) | |
| Bereikbaarheid | goed | Analyseresultaat | 15-30% chrysotiel | |
| Risicoklasse | 2 (buitensituatie) | Hechtgebondenheid | hechtgebonden | |

| nr. | Aangetroffen materiaal | Monster-nummer | Verwijderingsmethode | Risicoklasse indeling |
|---|---|---|---|---|
| 1 | restanten vlakke ABC plaat | A01-2 | Het product is in zijn geheel te verwijderen zonder bewerkingen aan het asbesthoudende materiaal | 2 |

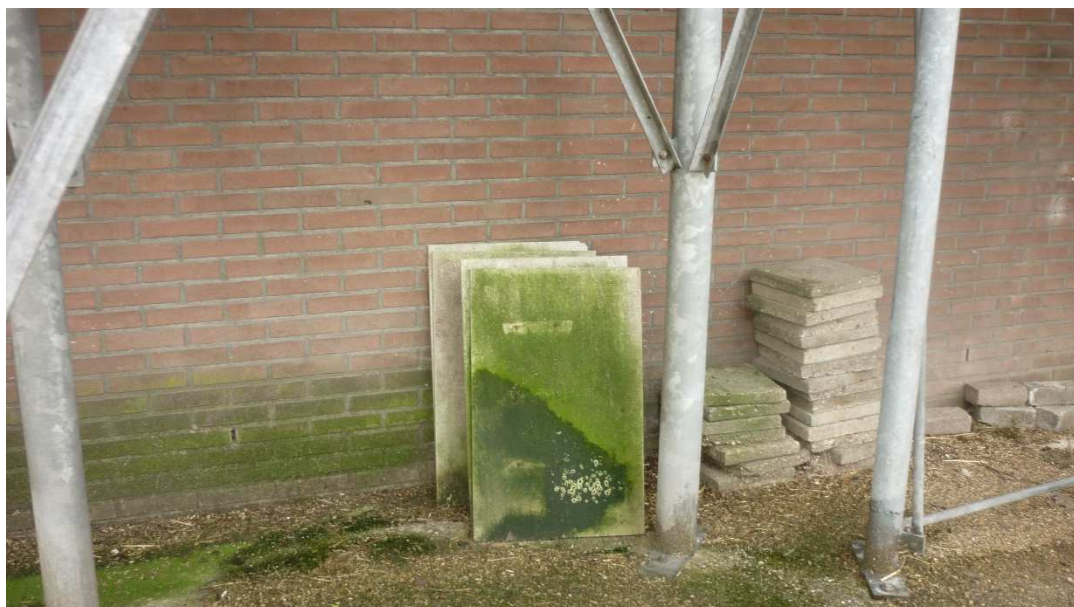
Foto 1.3

| B | restanten vlakke ABC plaat | 3 m <sup>2</sup> | 1.3 | |

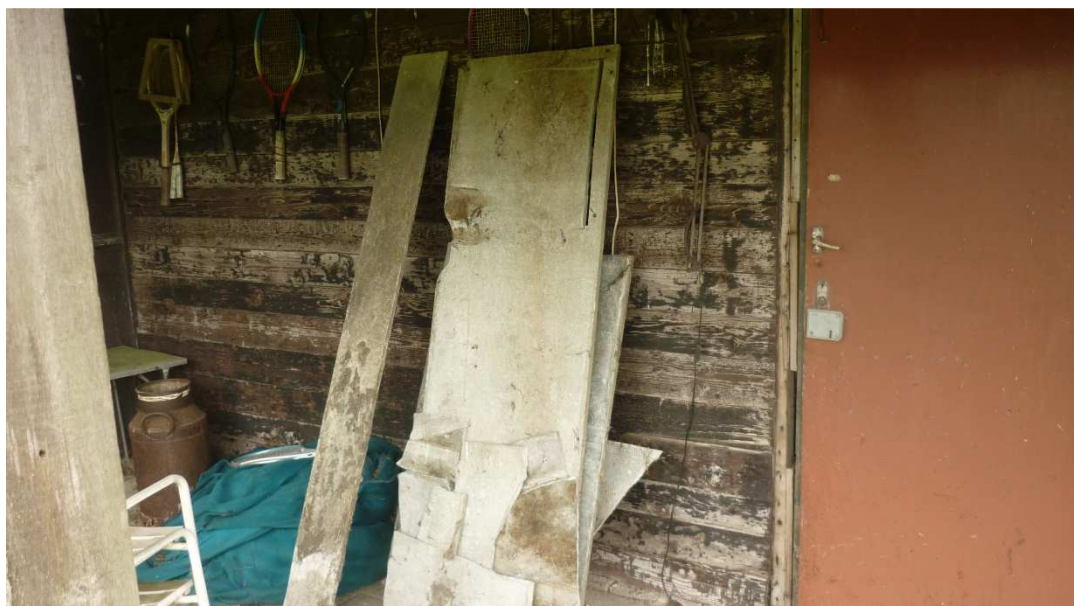
Foto1.4

| E | restanten vlakke ABC plaat | 3 m <sup>2</sup> | 1.4 | |

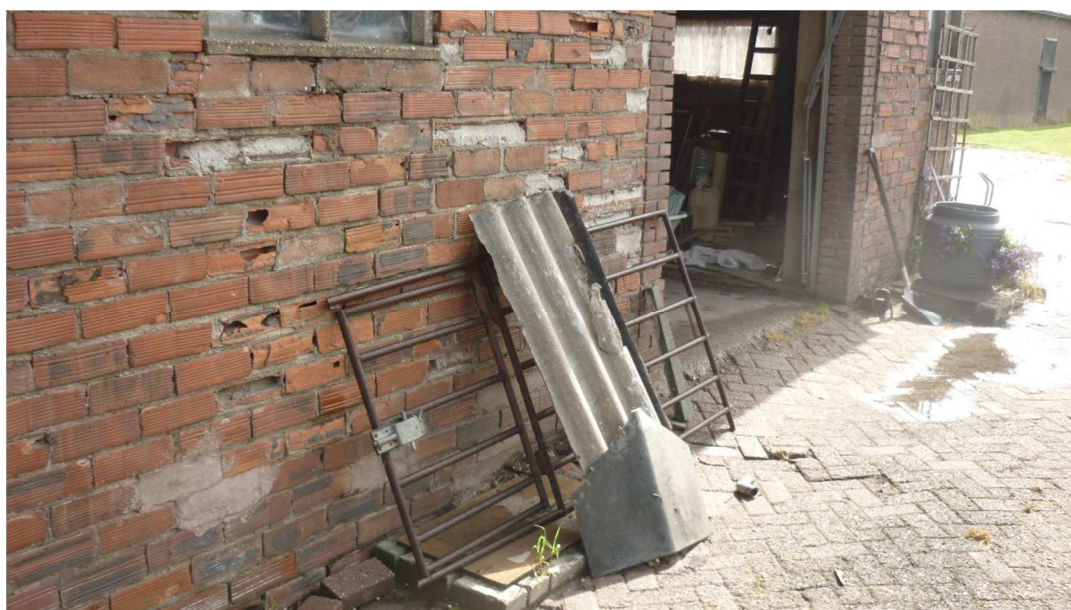
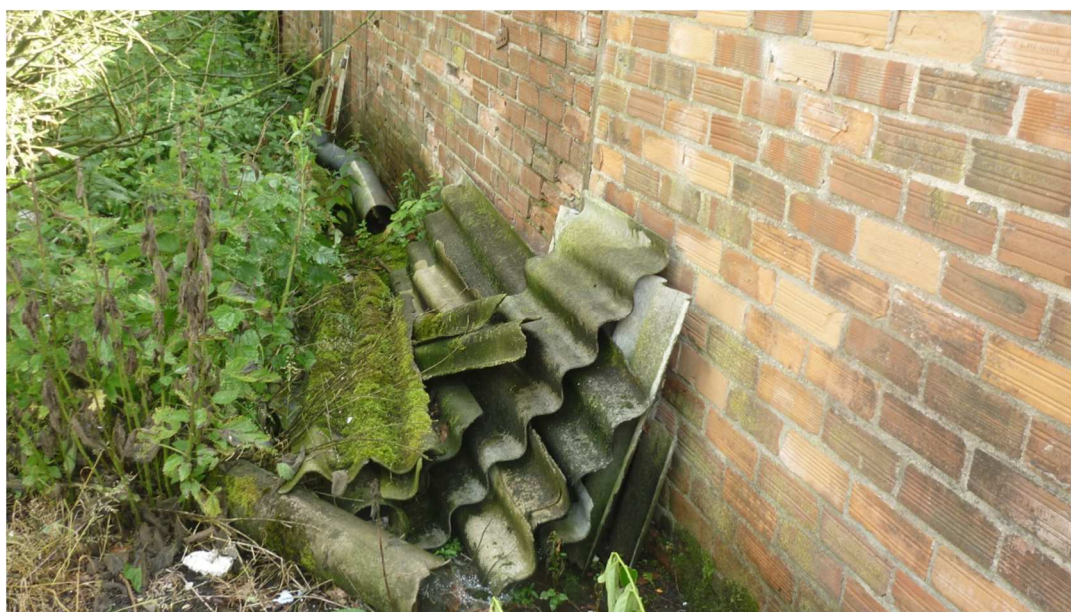
| A | restanten ABC golfplaten | 2 m² | 2.1/2/2 | |
| Bereikbaarheid | goed | Analyseresultaat | 10-15% chrysotiel/2-5% crocidoliet | |
| Risicoklasse | 2 (buitensituatie) | Hechtgebondenheid | hechtgebonden | |

| nr. | Aangetroffen materiaal | Monster-nummer | Verwijderingsmethode | Risicoklasse indeling |
|---|---|---|---|---|
| 2 | ABC golfplaat (los) | | Het product is in zijn geheel te verwijderen zonder bewerkingen aan het asbesthoudende materiaal | 2 |

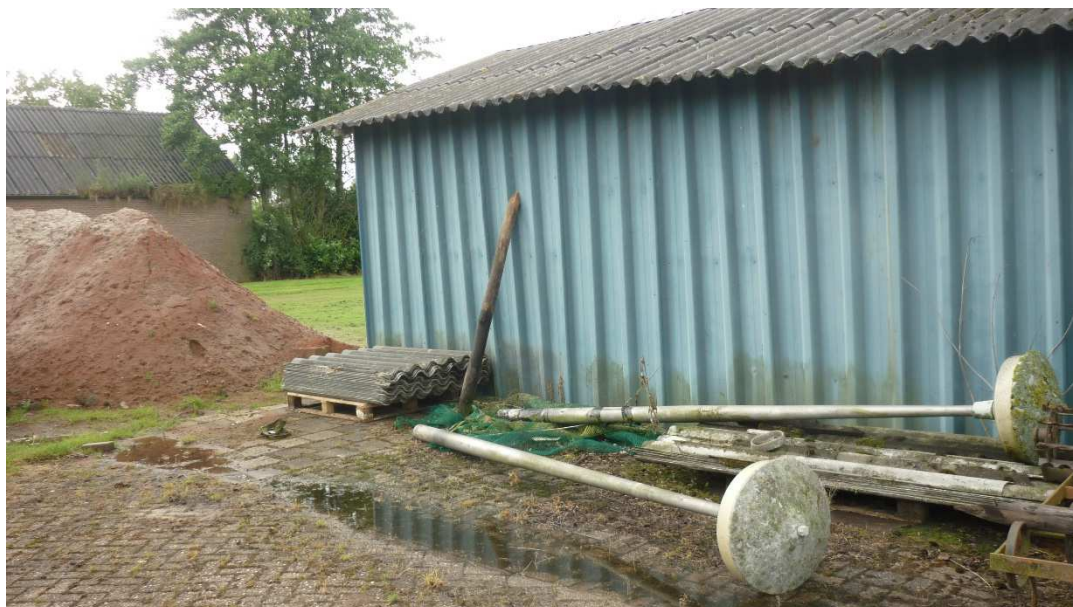
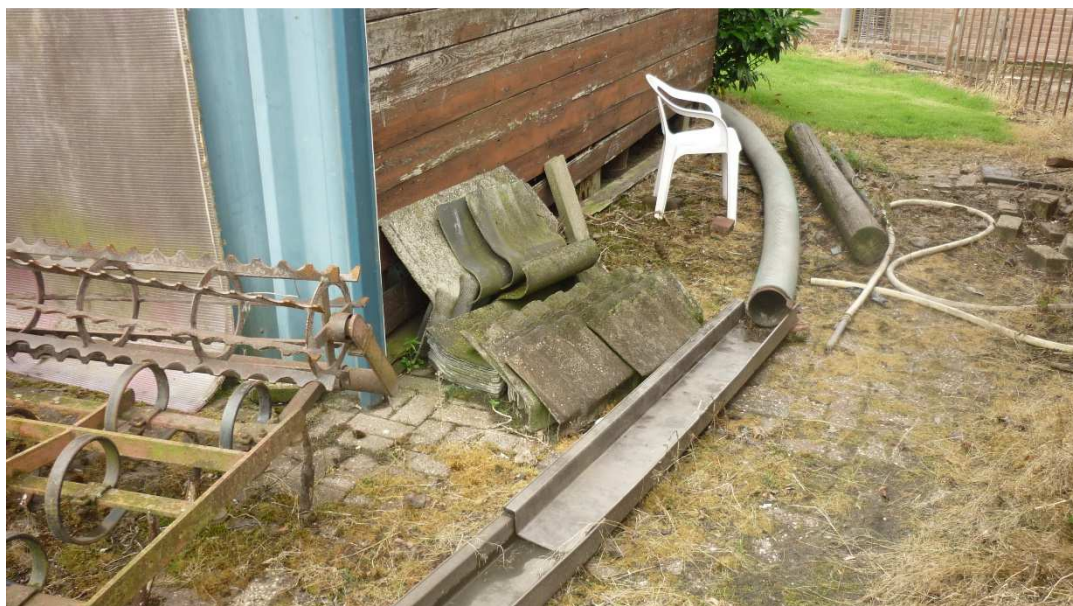
| E | ABC golfplaten | 48 m² | 2.3/2.4 | incl ABC nokstukken |

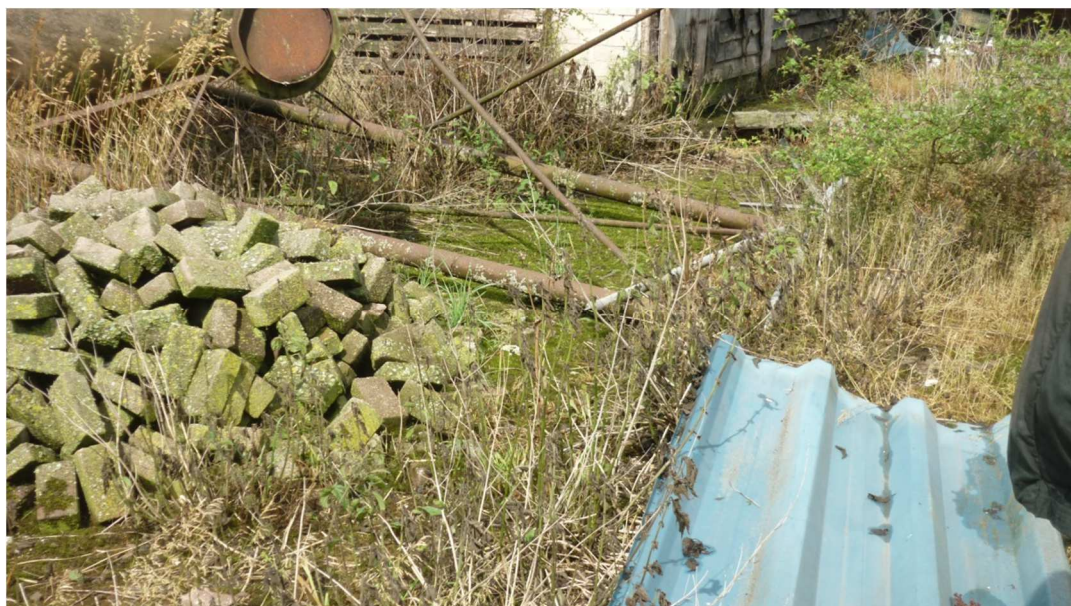
Foto 3.1

| Gebouw | Materiaal omschrijving | Hoeveelheid | Foto | Opmerking |
|---|---|---|---|---|
| C | restanten asbesthoudend materiaal (ABC golfplaat) | 160 m <sup>2</sup> | 3.1 | |

Betreft stukjes en brokjes ABC golfplaat op het maaiveld. De aangeven oppervlakte bij de hoeveelheid is het terrein oppervlak waar zich de stukjes ABC golfplaat bevinden. Sommige delen zijn overgroeit met vegetatie.

| nr. | Aangetroffen materiaal | Monster-nummer | Verwijderingsmethode | Risicoklasse indeling |
|---|---|---|---|---|
| 3 | restanten asbesthoudend materiaal | | Handpicking restanten | 2 |

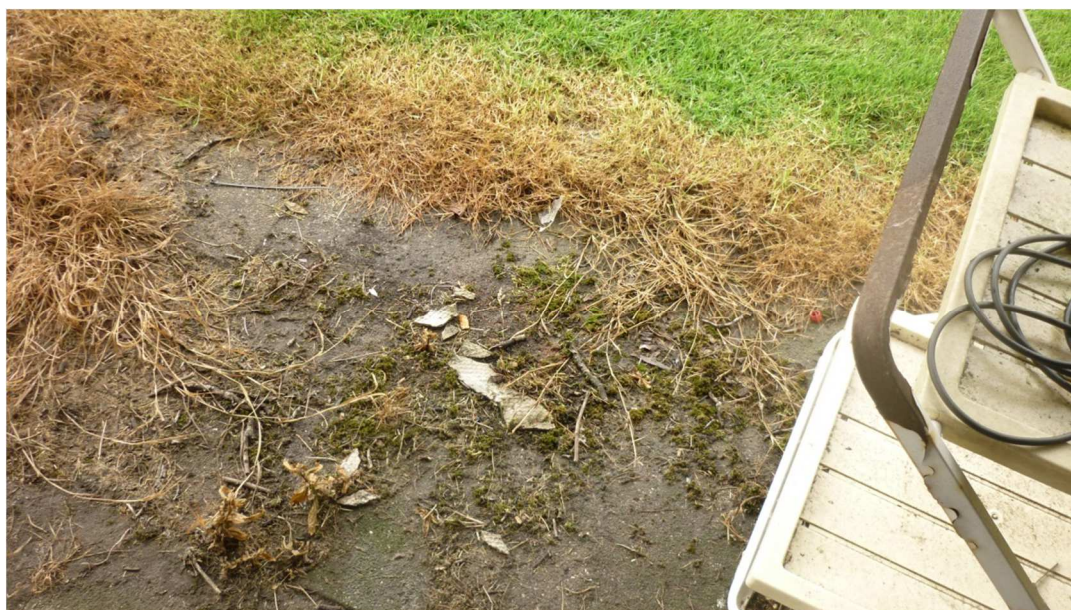
Foto 3.2

| Gebouw | Materiaal omschrijving | Hoeveelheid | Foto | Opmerking |
|---|---|---|---|---|
| E | restanten asbesthoudend materiaal (ABC golfplaat) | 1 m <sup>2</sup> | 3.2 | |

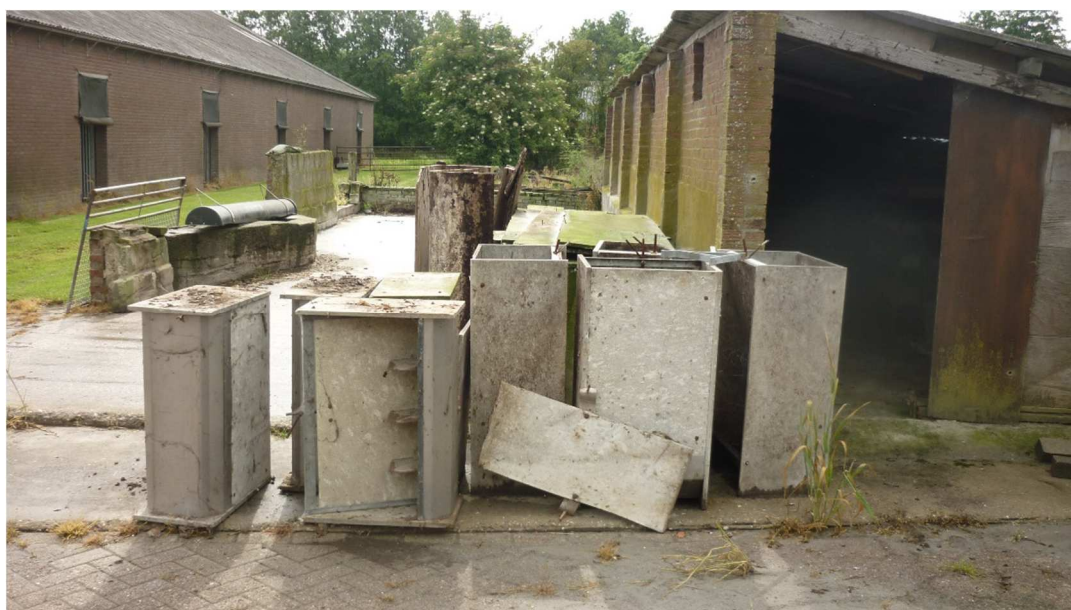
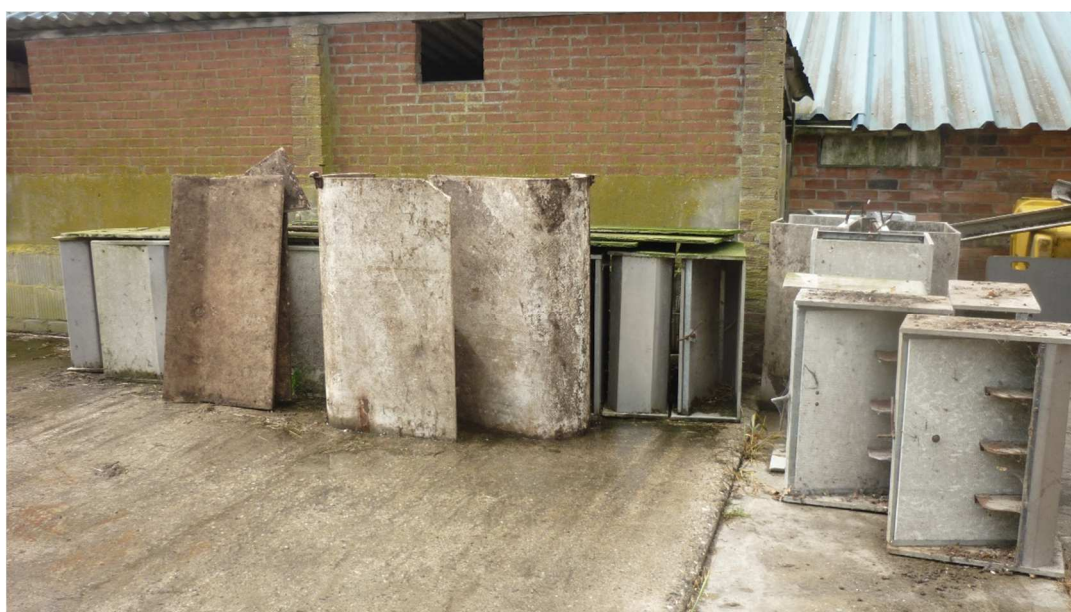
| Gebouw | Materiaal omschrijving | Hoeveelheid | Foto | Opmerking |
|---|---|---|---|---|
| C | vlakke ABC plaat (voederbakken) | 36 m <sup>2</sup> | 4.1/4.2 | |

| Bereikbaarheid | goed | Analyseresultaat | 15-30% chrysotiel |

Betreft ongeveer 20 st. voederbakken opgebouwd uit vlakke ABC plaatvlakke

| nr. | Aangetroffen materiaal | Monster-nummer | Verwijderingsmethode | Risicoklasse indeling |
|---|---|---|---|---|
| 4 | vlakke ABC plaat (voederbakken) | C01-1 | Het product is in zijn geheel te verwijderen zonder bewerkingen aan het asbesthoudende materiaal | 2 |

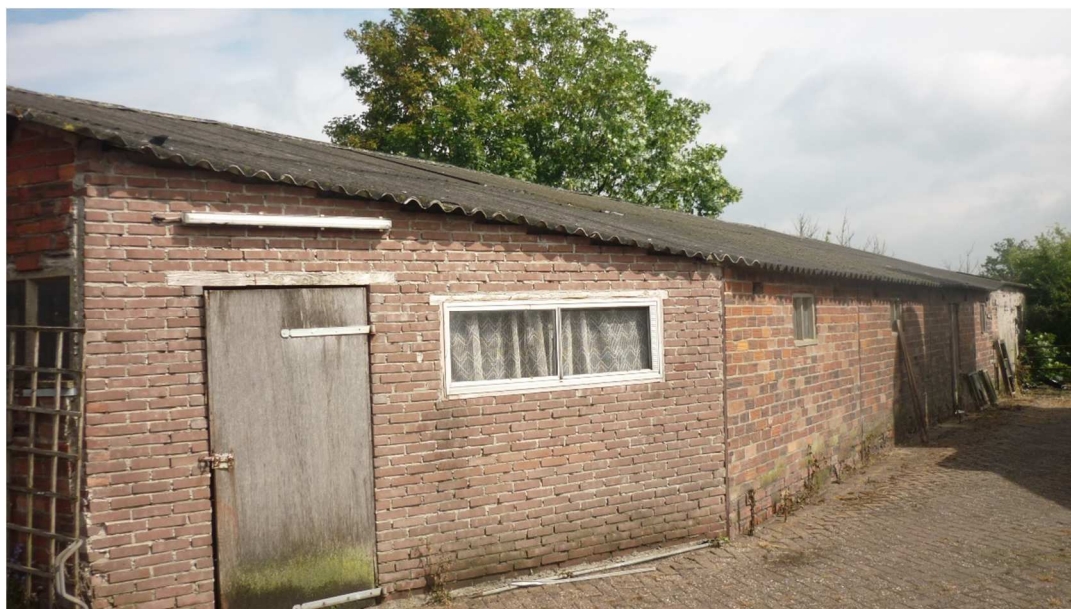
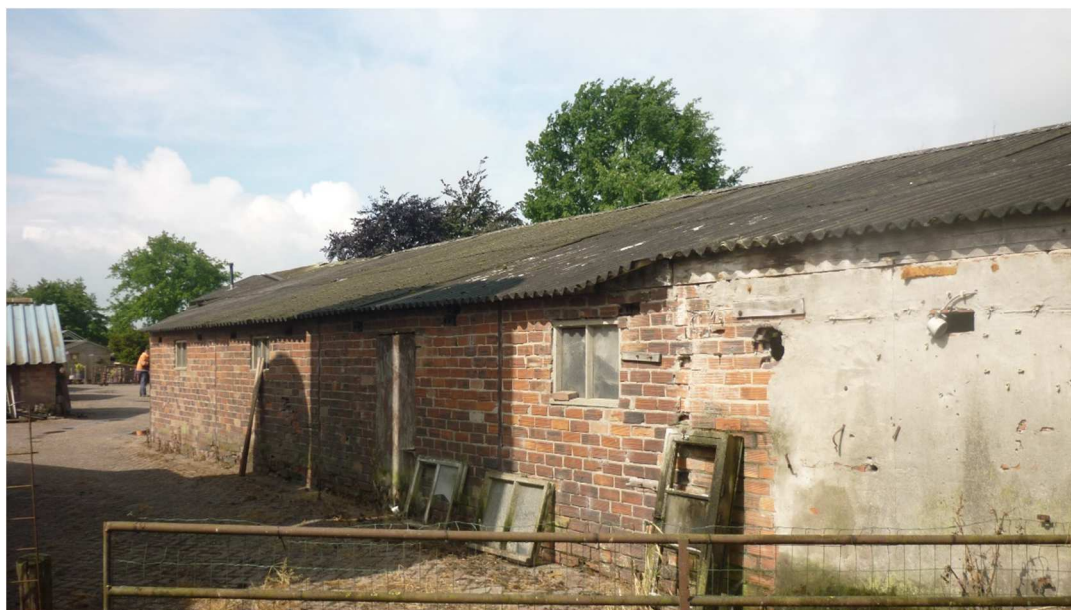
| Gebouw | Materiaal omschrijving | Hoeveelheid | Foto | Opmerking |
|---|---|---|---|---|
| A | ABC golfplaten(dak) | 300 m <sup>2</sup> | 5.1/5.2 | |

| Bereikbaarheid | redelijk | Analyseresultaat | 10-15% chrysotiel/2-5% crocidoliet<br>(crocidoliet alleen V140600288) |
| Risicoklasse | 2 (buitensituatie) | Hechtgebondenheid | hechtgebonden |

| nr. | Aangetroffen materiaal | Monster-nummer | Verwijderingsmethode | Risicoklasse indeling |
|---|---|---|---|---|
| 5 | ABC golfplaten (dak) | A01-1 / F01-1 | Het product is zonder breuk of beschadiging te verwijderen/demonteren | 2 |

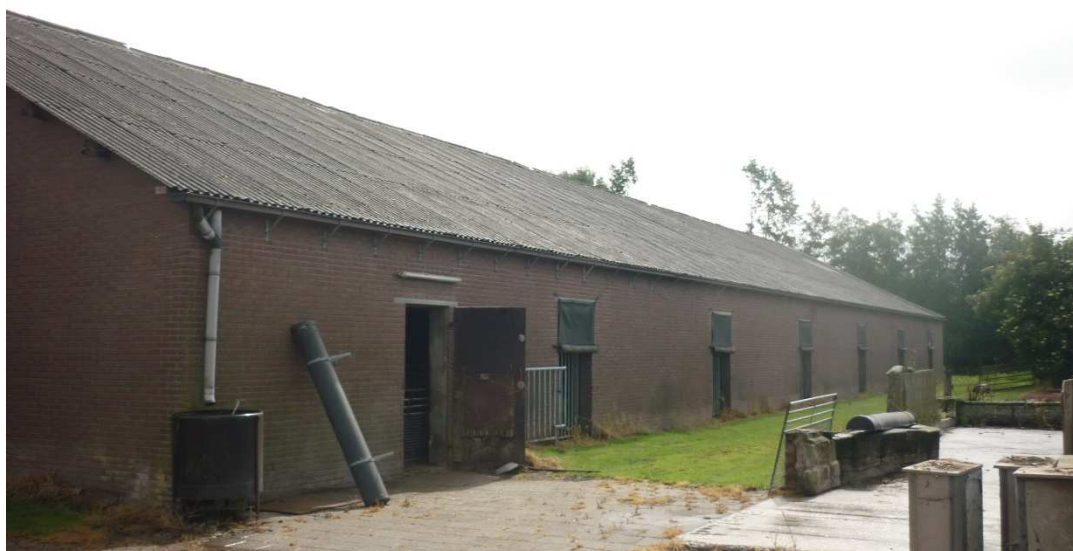
Foto 5.3

| Gebouw | Materiaal omschrijving | Hoeveelheid | Foto | Opmerking |
|---|---|---|---|---|
| B | ABC golfplaten (dak) | 785 m <sup>2</sup> | 5.3 | incl. nokstukken |

| Het dak van gebouw B, D en F is aan de binnenzijde afgewerkt met isolatieplaten | | | |

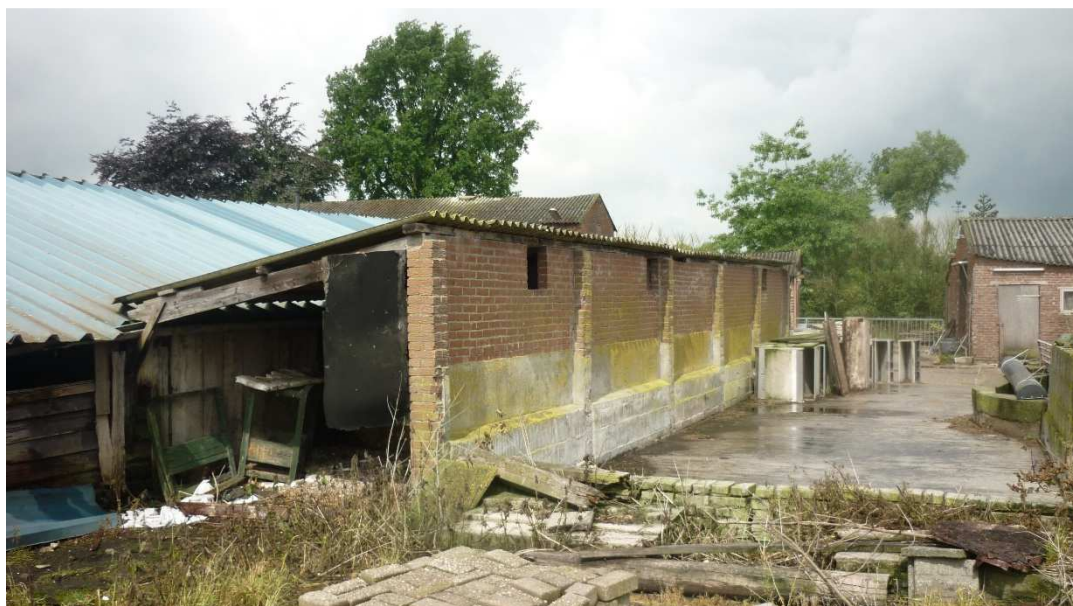
Foto 5.4

| Gebouw | Materiaal omschrijving | Hoeveelheid | Foto | Opmerking |
|---|---|---|---|---|
| C | ABC golfplaten (dak) | 50 m <sup>2</sup> | 5.4 | |

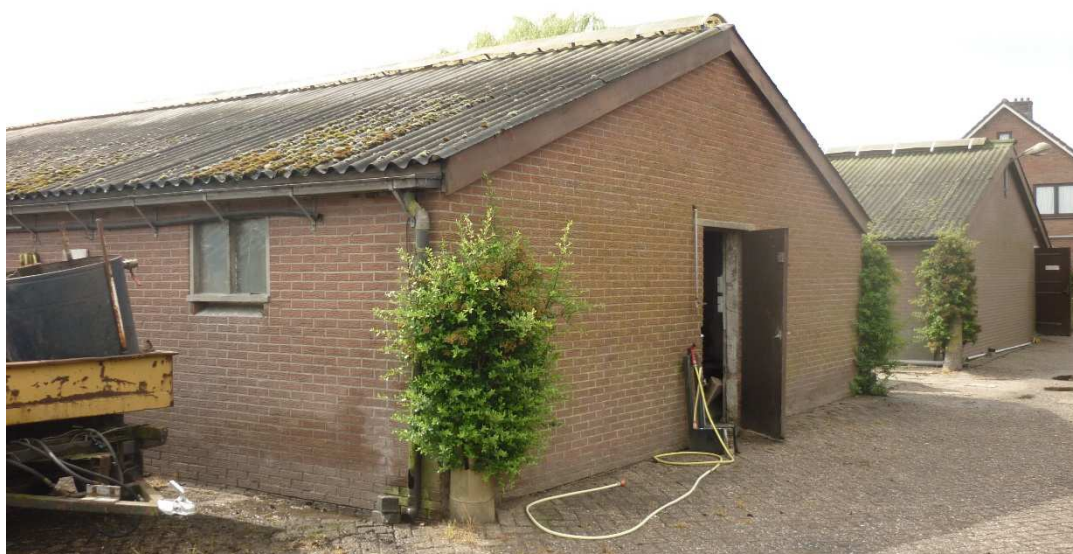
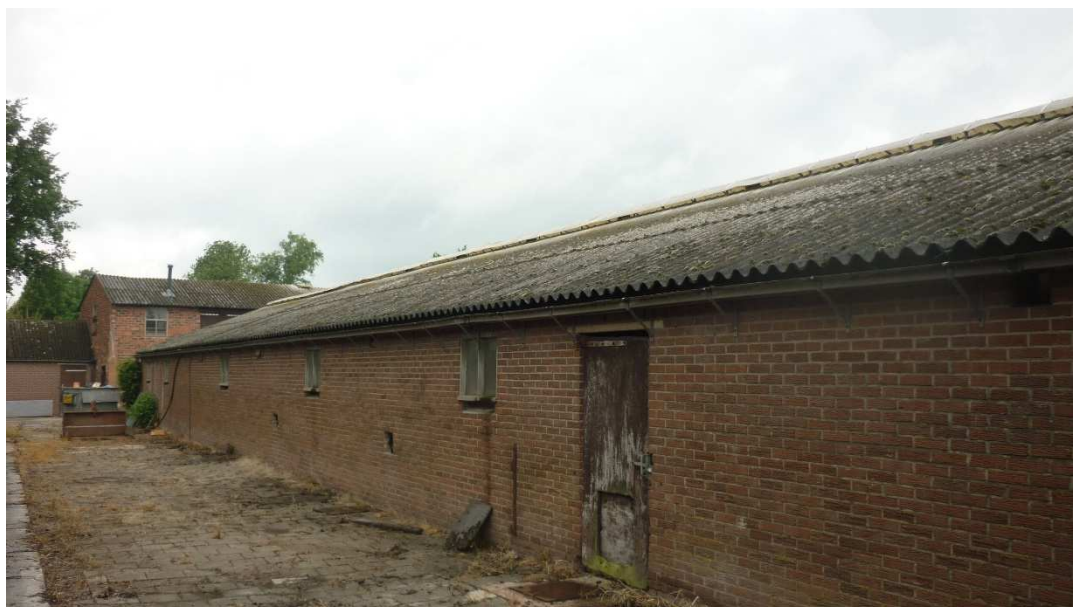
| Gebouw | Materiaal omschrijving | Hoeveelheid | Foto | Opmerking |
|---|---|---|---|---|
| D | ABC golfplaten (dak) | 420 m <sup>2</sup> | 5.5/5/6 | |

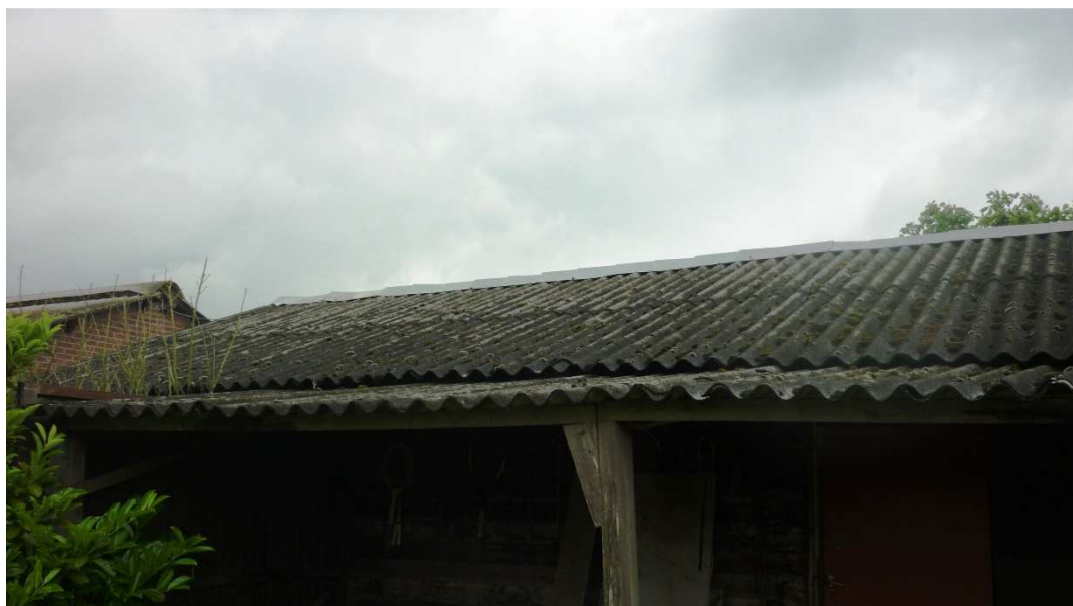
Foto 5.7

| Gebouw | Materiaal omschrijving | Hoeveelheid | Foto | Opmerking |
|---|---|---|---|---|
| E | ABC golfplaten (dak) | 75 m <sup>2</sup> | 5.7 | |

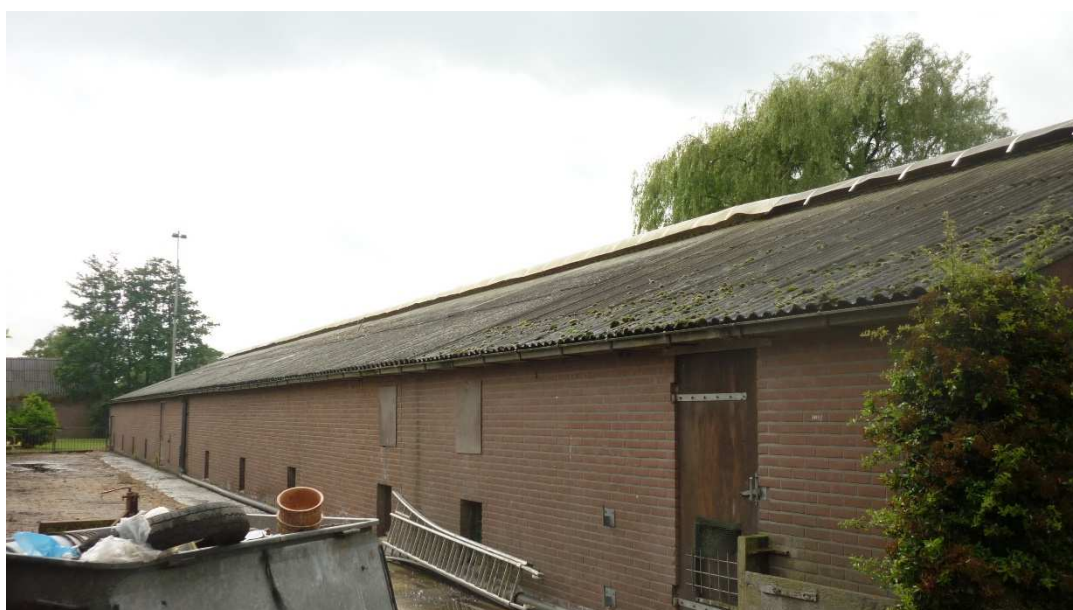
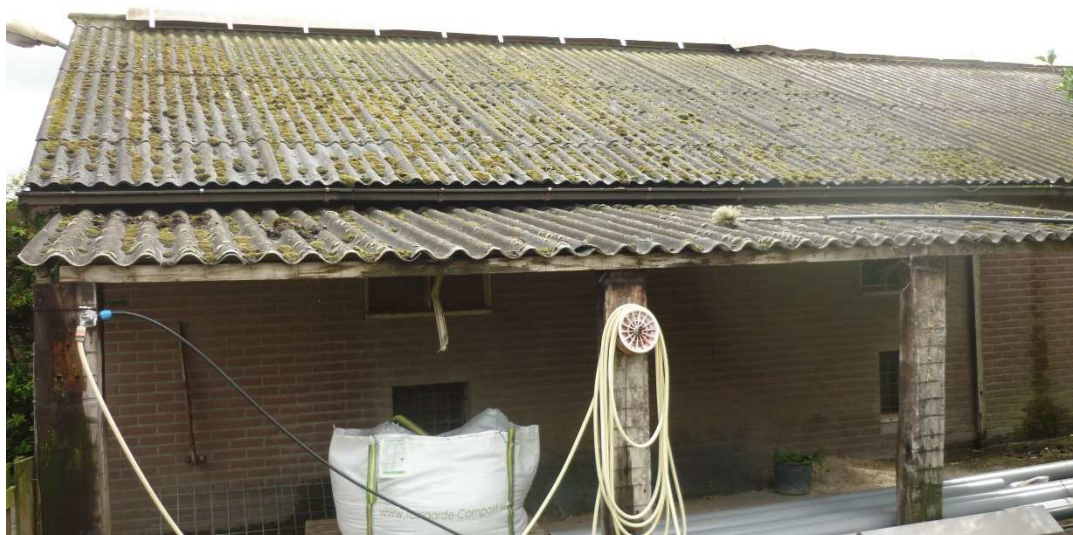
| Gebouw | Materiaal omschrijving | Hoeveelheid | Foto | Opmerking |
|---|---|---|---|---|
| F | ABC golfplaten (dak) | 585 m <sup>2</sup> | 5.8/5.9 | |
