**Rapportage asbestinventarisatie  
conform certificatieschema asbestinventarisatie en asbestverwijdering**

**Projectnummer: 20-277**

**De woning met fabriek aan de Burgemeester Meslaan 66 Tiel**

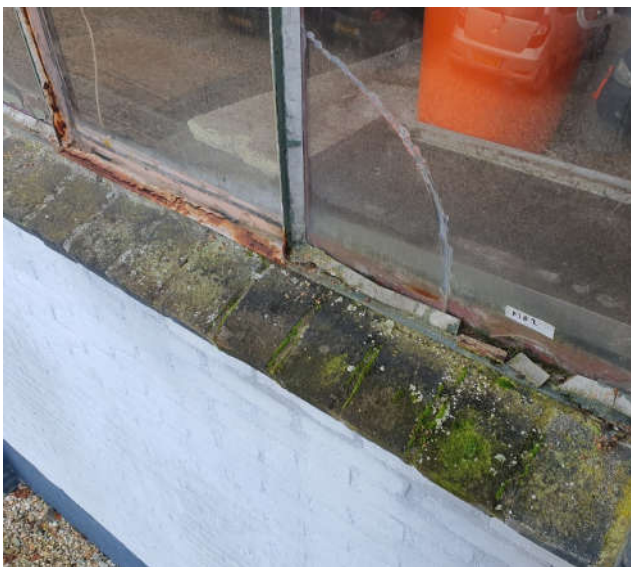
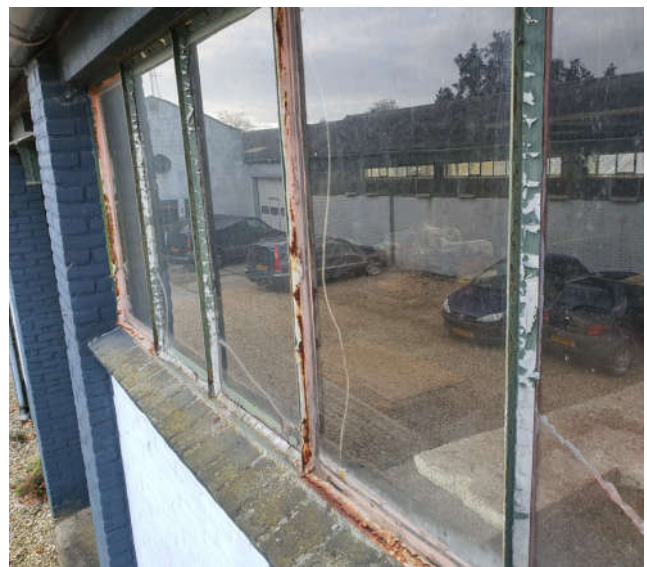
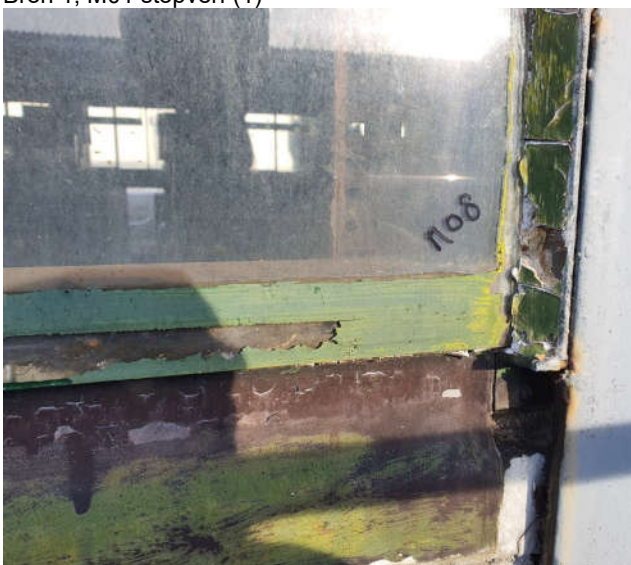
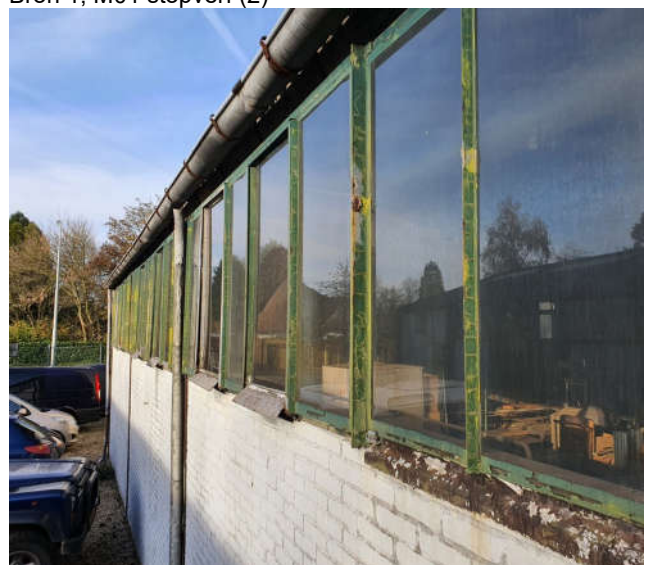
| Asbesthoudend | Nee |

Bron 1, M01 stopverf (1)

Bron 1, M01 stopverf (2)

Bron 1, M08 stopverf (1)

Bron 1, M08 stopverf (2)

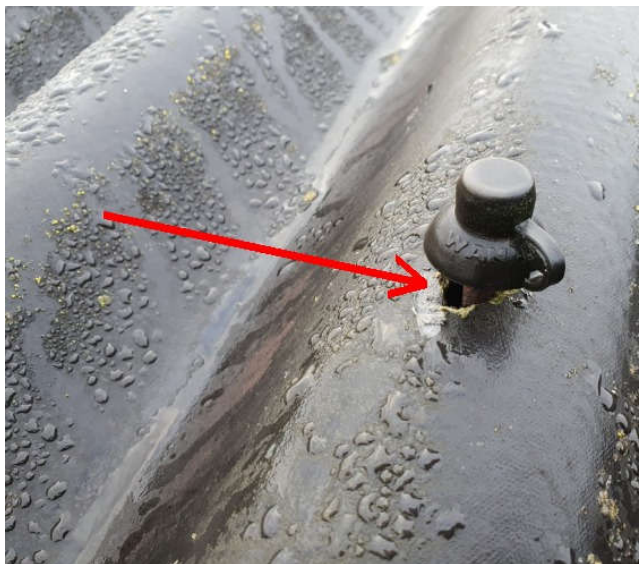
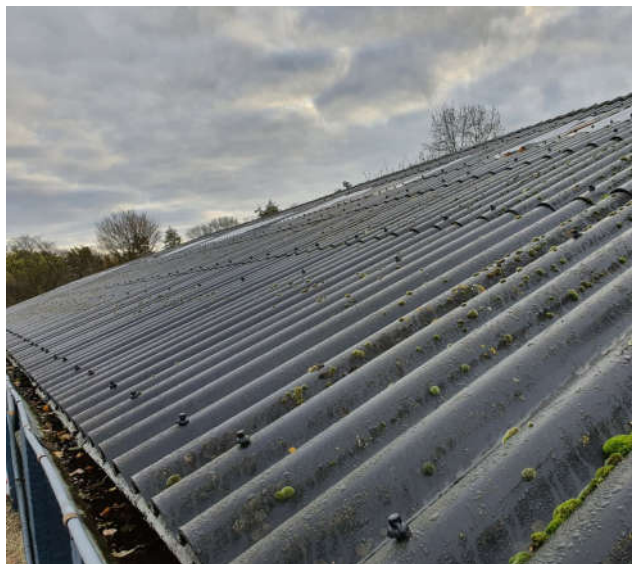
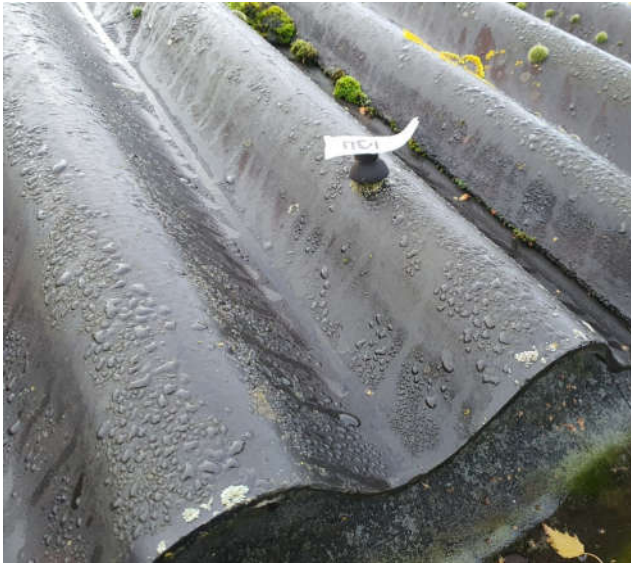
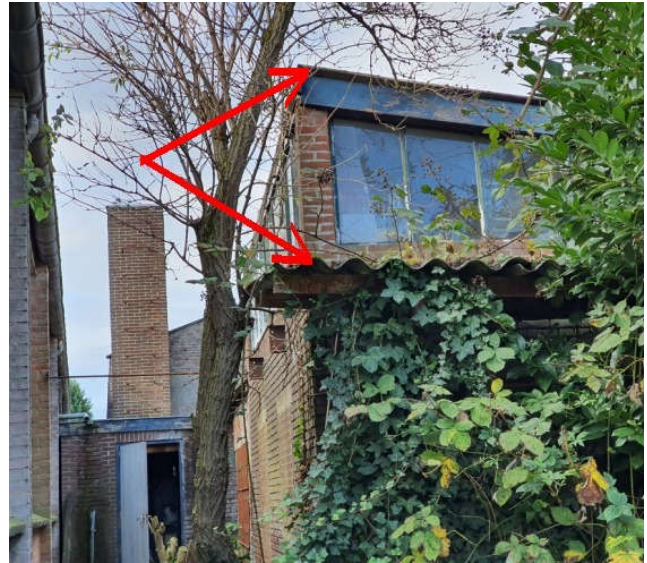
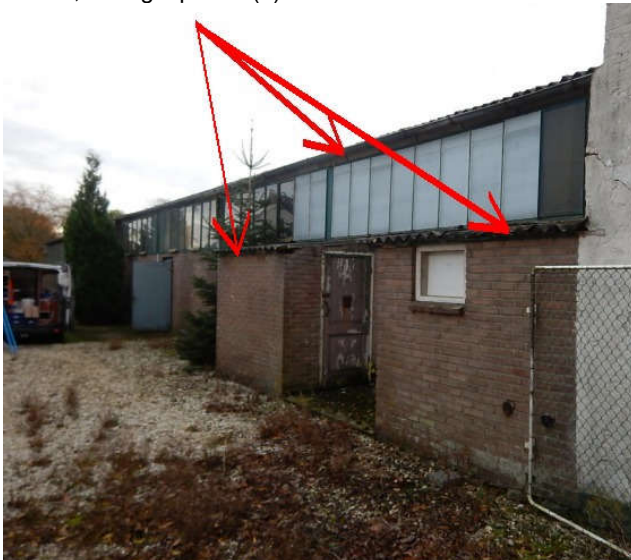
| Asbesthoudend | Ja |
| Beschadiging | Licht |

Bron 2, M02 golfplaten (1)

Bron 2, M02 golfplaten (2)

Bron 2, M02 golfplaten (3)

Bron 2, golfplaten

Bron 2, golfplaten aanbouw

| <b>Opmerkingen</b> | Er is in verband met overlap van de golfplaten 10% extra bij het oppervlak genomen. Incl. nokken, windveren. |

| <b>Aanbevelingen</b> | Geen direct risico, bron verwijderen voorafgaand aan renovatie en/of sloop. |

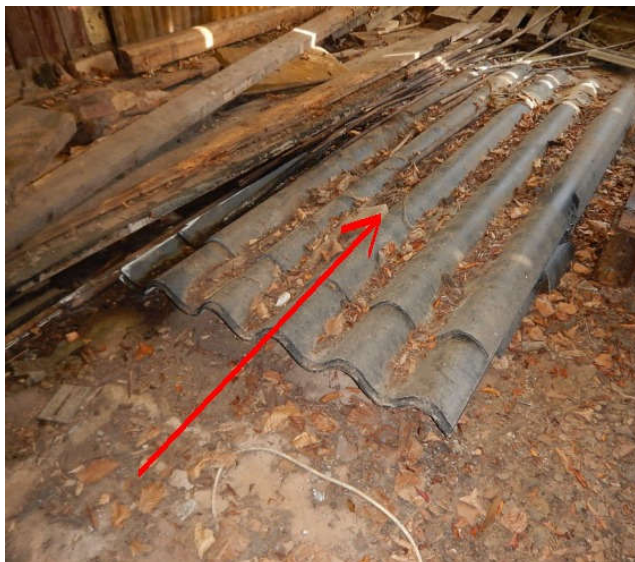
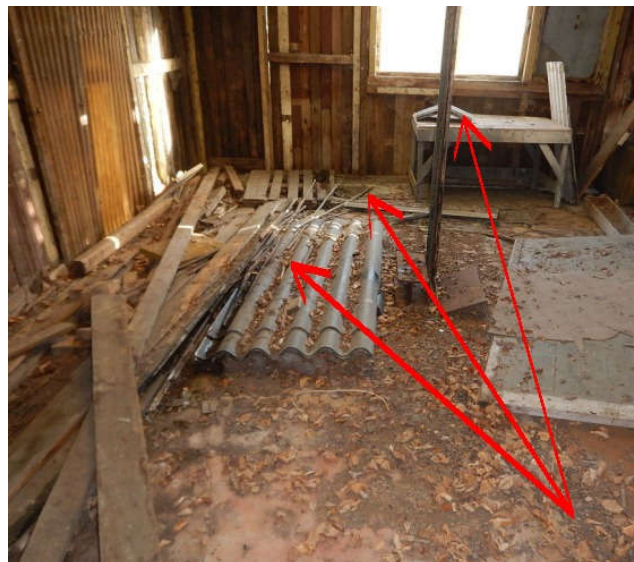
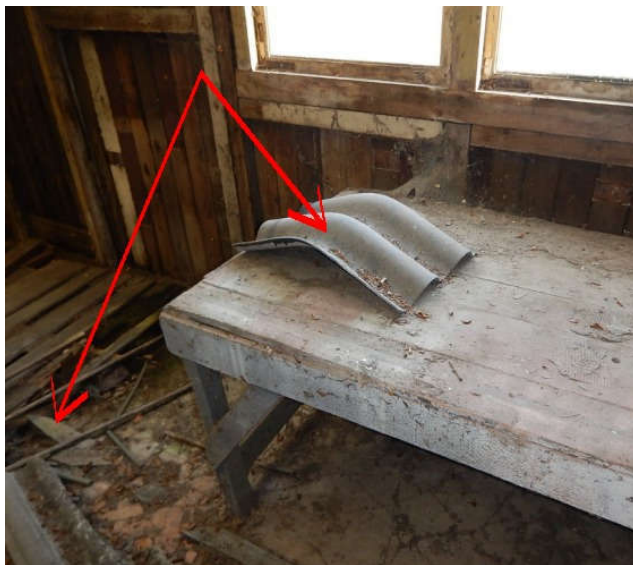
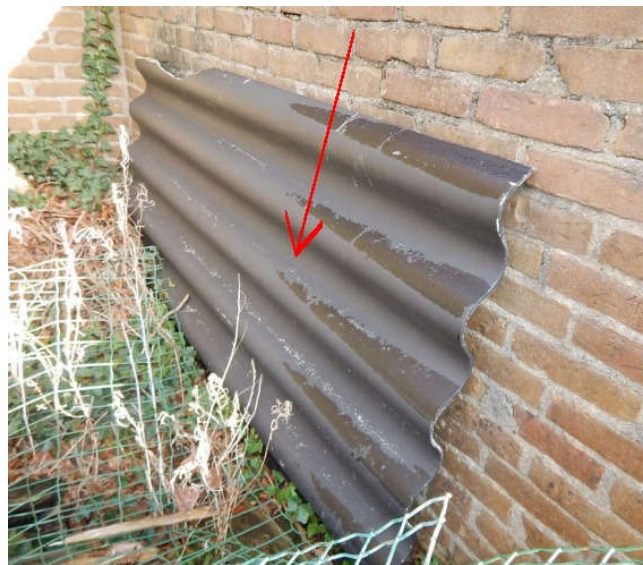
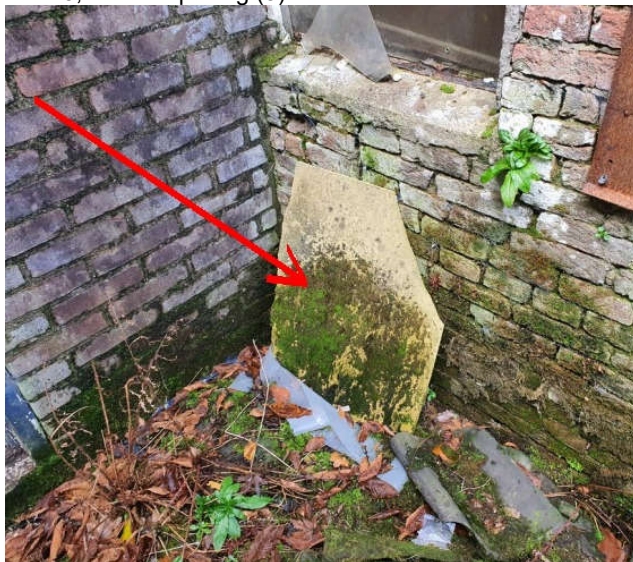
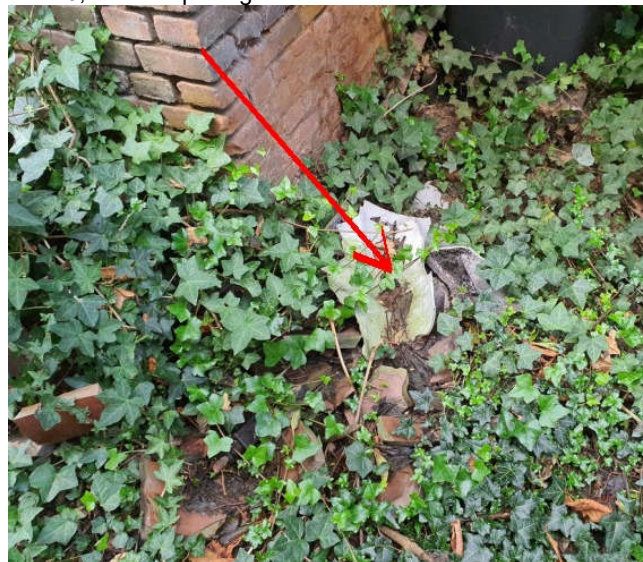
| Asbesthoudend | Ja |

Bron 3, losse beplating (2)

Bron 3, losse beplating (1)

Bron 3, losse beplating (3)

Bron 3, losse beplating

Bron 3, restanten plaatmateriaal

Bron 3, restanten golfplaat

| <b>Opmerkingen</b> | Niet als geheel te verwijderen.<br>Omdat het om totaalsloop gaat waarbij eerst het dak gesaneerd wordt mogen de losse platen die in de schuur liggen meegenomen worden in de buitensanering. |

| <b>Aanbevelingen</b> | Geen direct risico, bron verwijderen voorafgaand aan renovatie en/of sloop. |

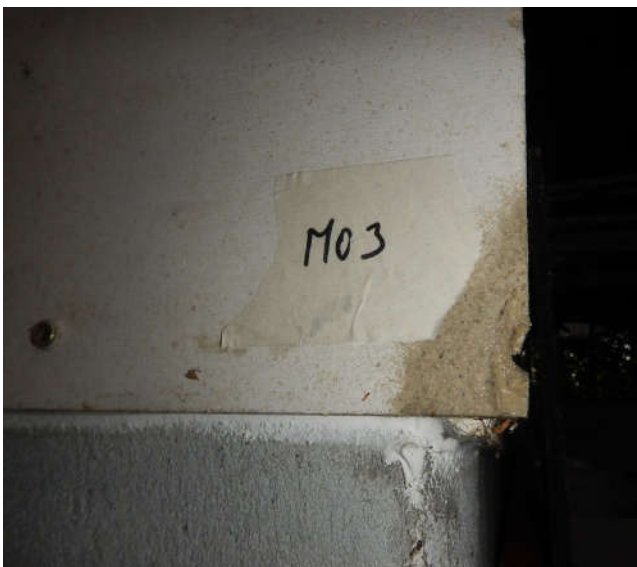
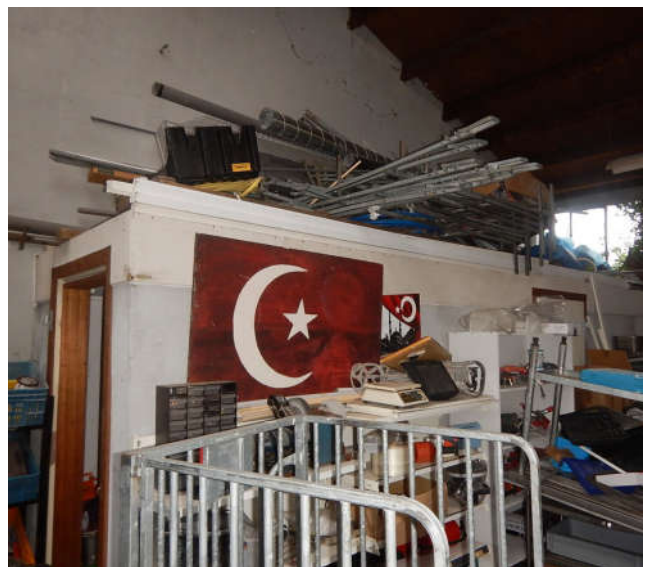
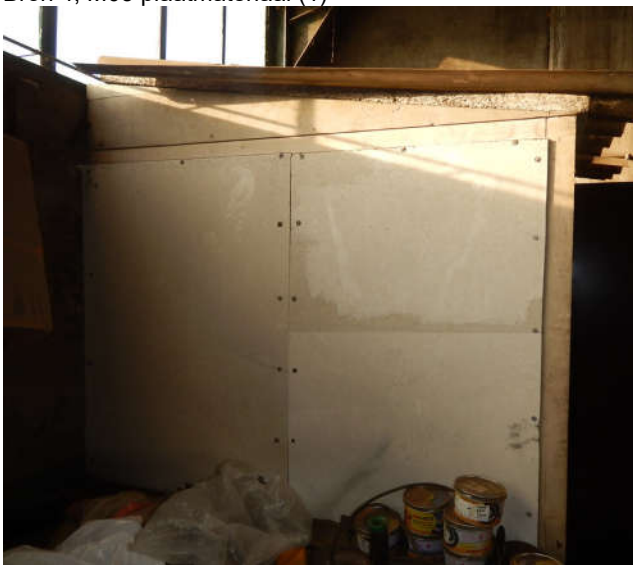
| Asbesthoudend | Nee |

Bron 4, M03 plaatmateriaal (1)

Bron 4, M03 plaatmateriaal (2)

Bron 4, plaatmateriaal

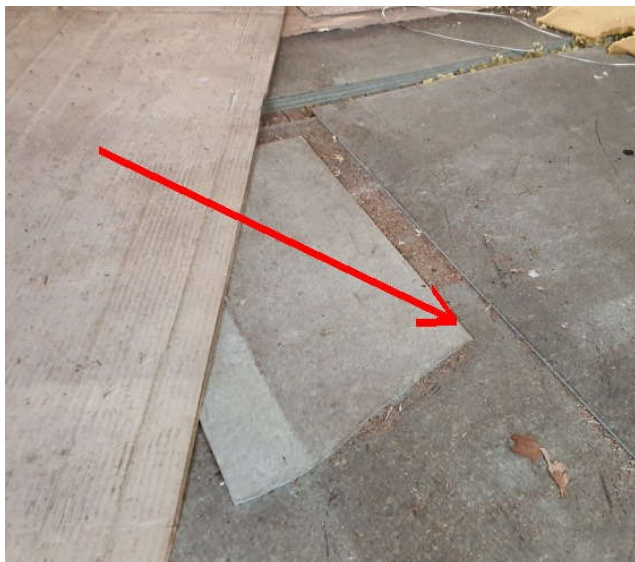
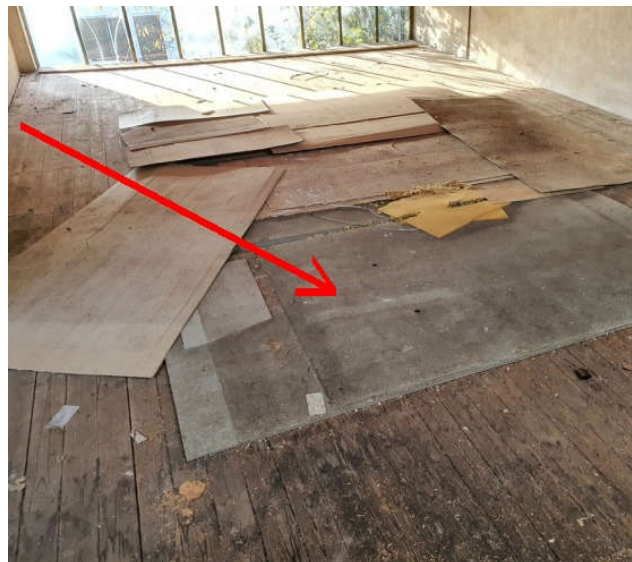
| <b>Asbesthoudend</b> | Ja |
| <b>Omgevingskenmerken</b> | Losse beplating als geheel verpakken. |

Bron 5, M04 plaatmateriaal (2)

Bron 5, M04 plaatmateriaal (1)

| <b>Aanbevelingen</b> | Geen direct risico, bron verwijderen voorafgaand aan renovatie en/of sloop. |

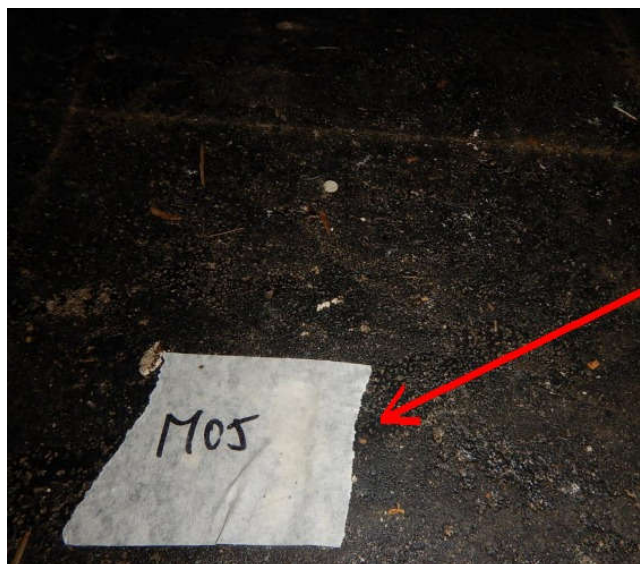
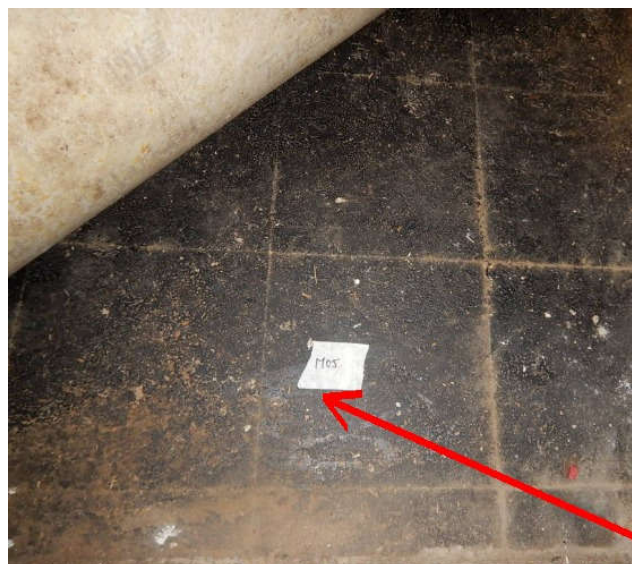
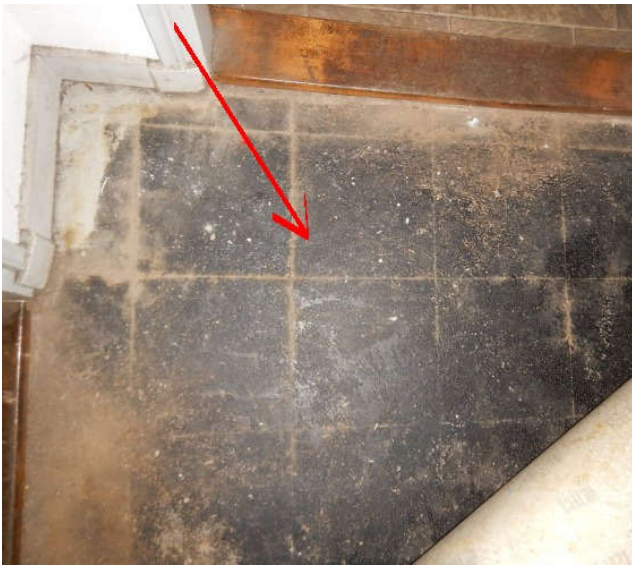
| Asbesthoudend | Ja |

Bron 6, M05 bitumen (1)

Bron 6, M05 bitumen (3)

Bron 6, M05 bitumen (2)

| <b>Opmerkingen</b> | Tevens het afdekken vloerzeil mee afvoeren als asbesthoudend. |

| <b>Aanbevelingen</b> | Geen direct risico, bron verwijderen voorafgaand aan renovatie en/of sloop. |

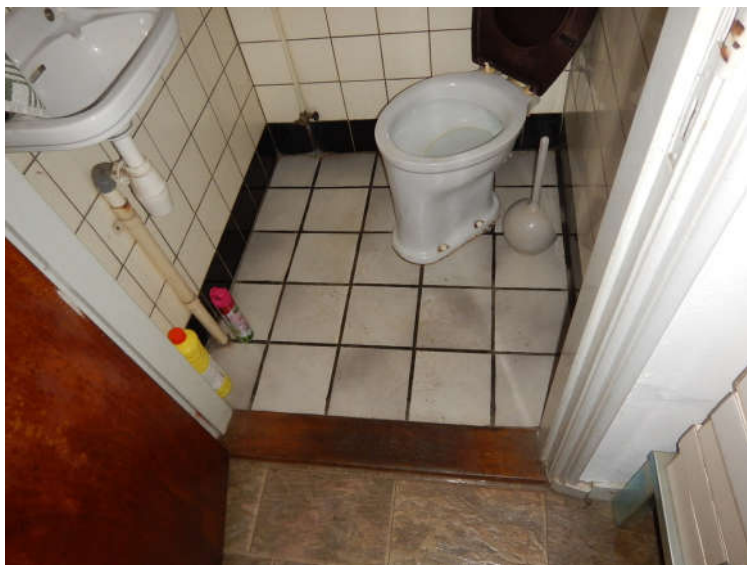
| Asbesthoudend | Nee |

Bron 7, M06 tegellijm (2)    Bron 7, M06 tegellijm (1)

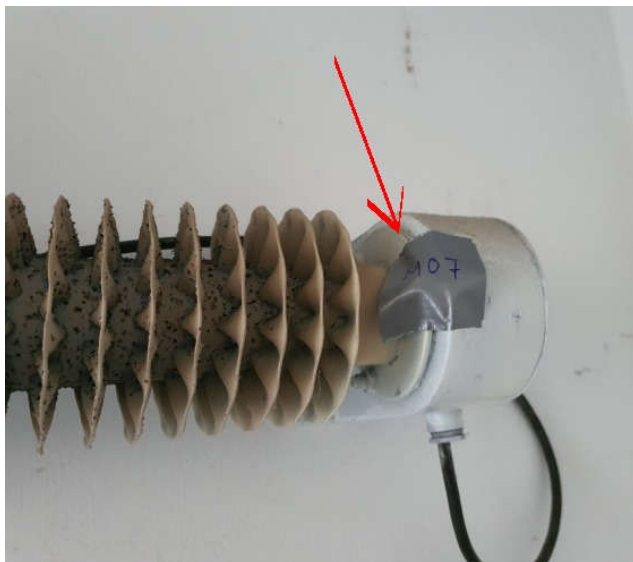
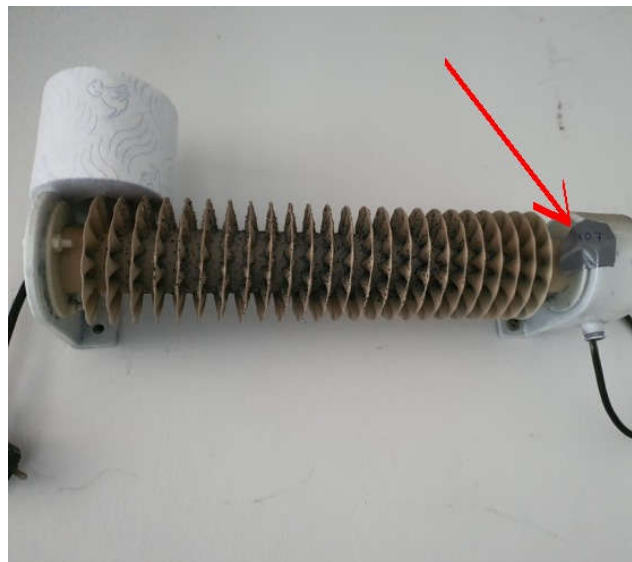
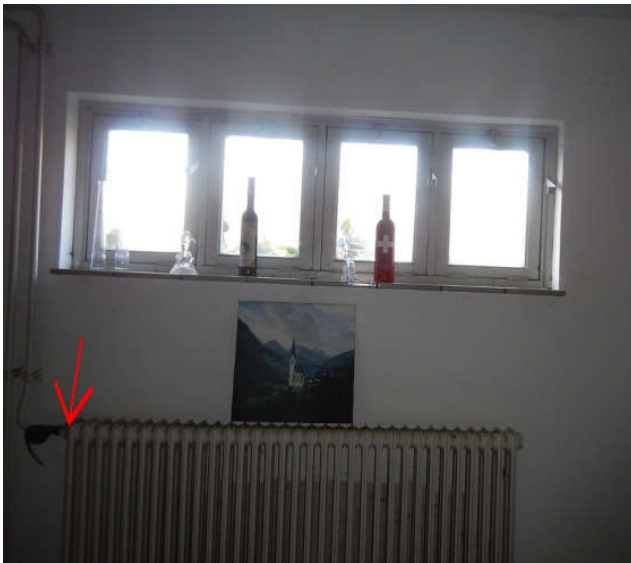
Bron 8, M07 pakkingen (1)

Bron 8, M07 pakkingen (2)

Bron 8, pakkingen

| <b>Aanbevelingen</b> | Geen direct risico, bron verwijderen voorafgaand aan renovatie en/of sloop. |

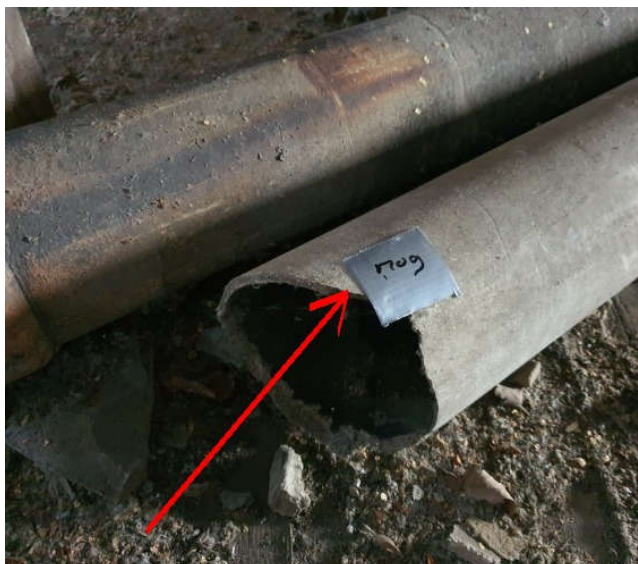
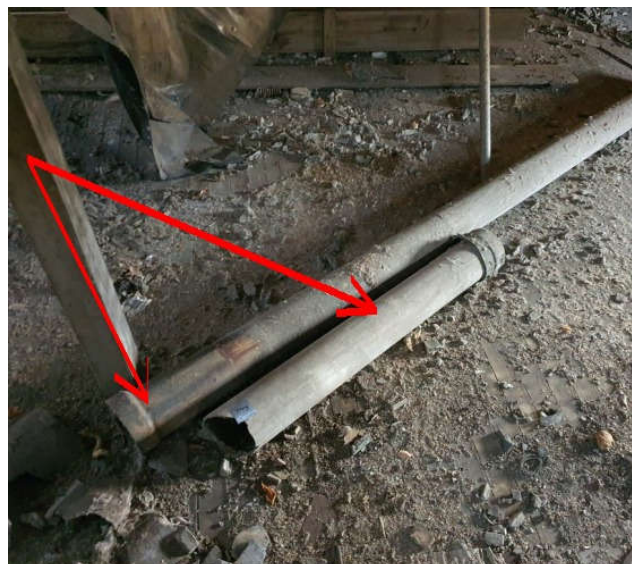
Bron 9, M09 buismateriaal (1)

Bron 9, M09 buismateriaal (2)

| <b>Aanbevelingen</b> | Geen direct risico, bron verwijderen voorafgaand aan renovatie en/of sloop. |

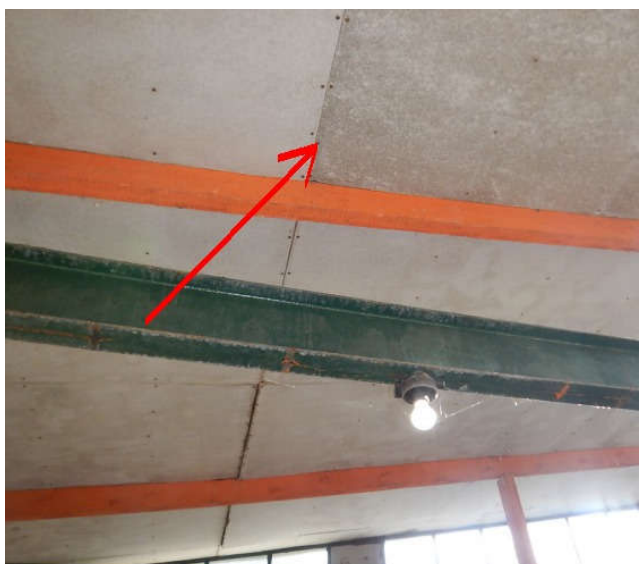
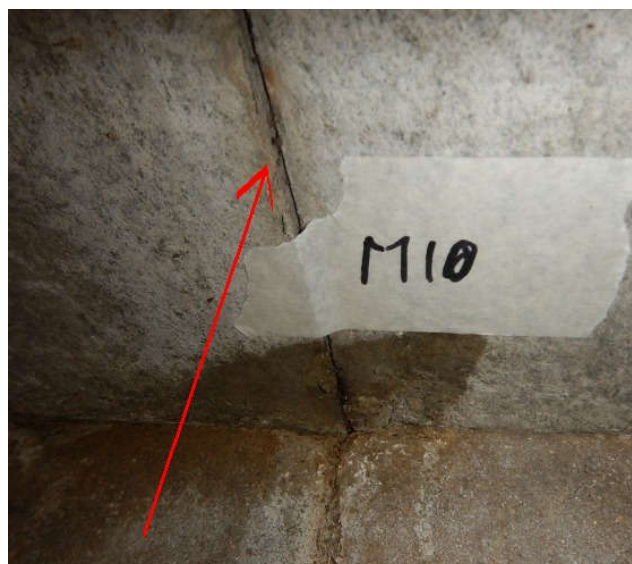
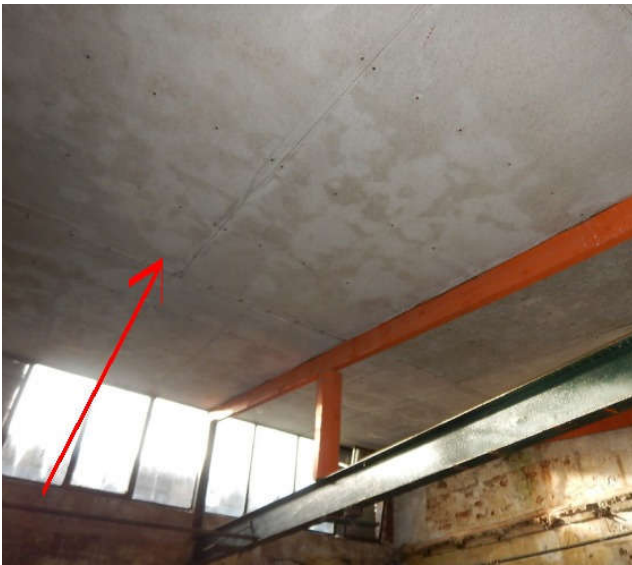
Bron 10, M10 plafondbeplating (2)

Bron 10, M10 plafondbeplating (1)

Bron 10, plafondbeplating

| <b>Aanbevelingen</b> | Geen direct risico, bron verwijderen voorafgaand aan renovatie en/of sloop. |

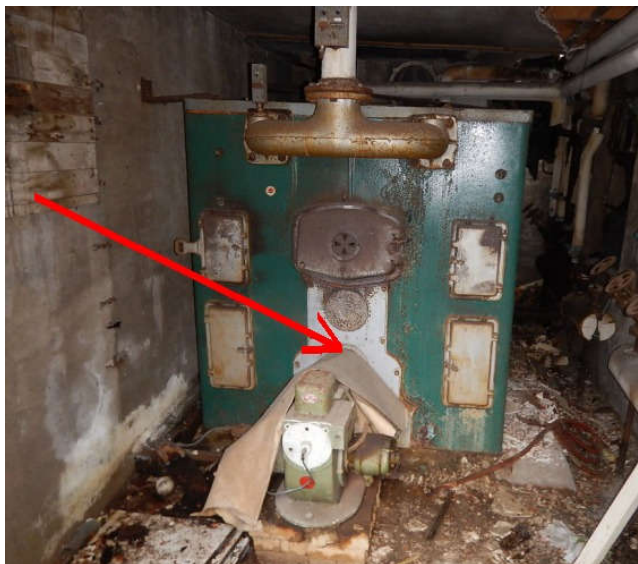
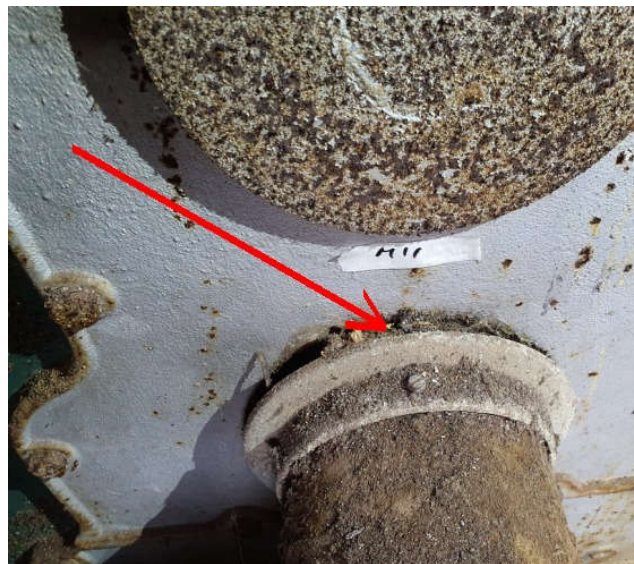
Bron 11, CV-ketel

Bron 11, M11 koord bij CV-ketel (1)

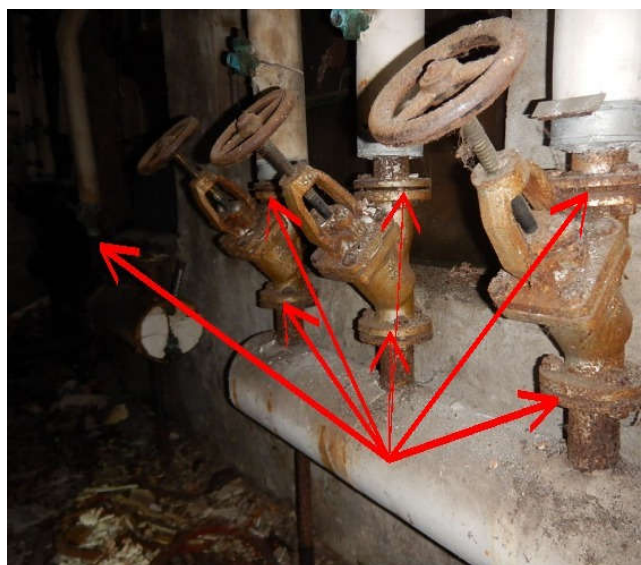
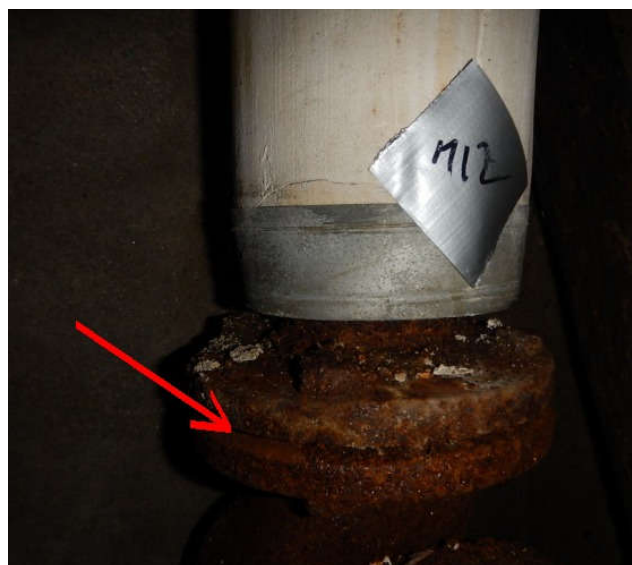
Bron 12, M12 pakkingen (2)

Bron 12, M12 pakkingen (1)

| Aanbevelingen | Geen direct risico, bron verwijderen voorafgaand aan renovatie en/of sloop. |

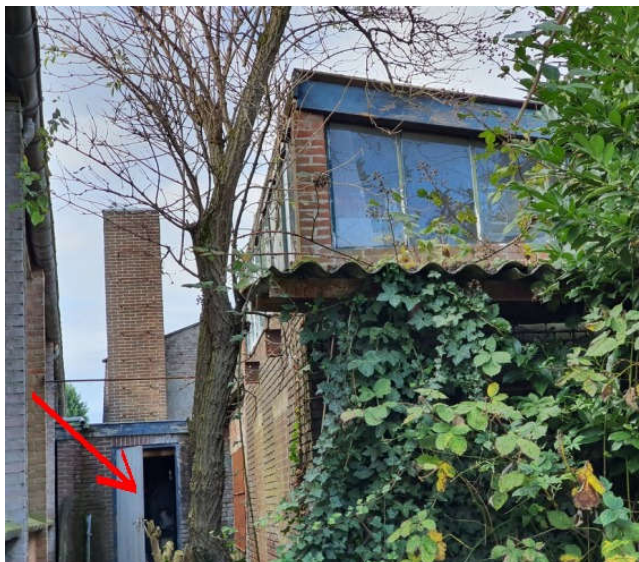
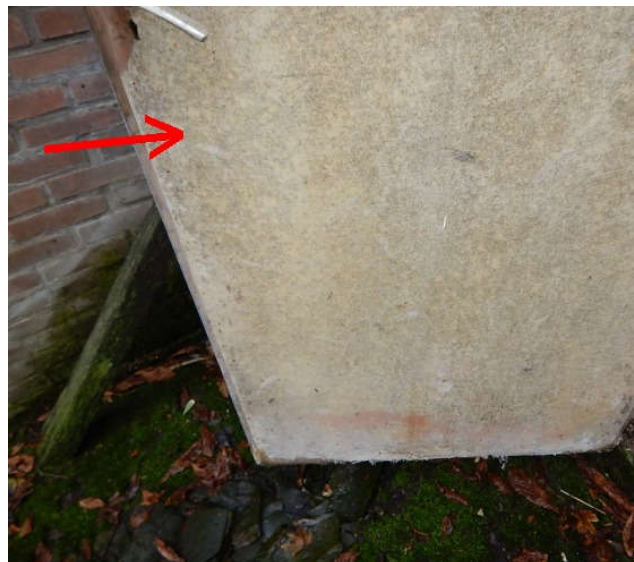
Bron 13,, deurbeplating

Bron 13, deurbeplating

| <b>Aanbevelingen</b> | Geen direct risico, bron verwijderen voorafgaand aan renovatie en/of sloop. |

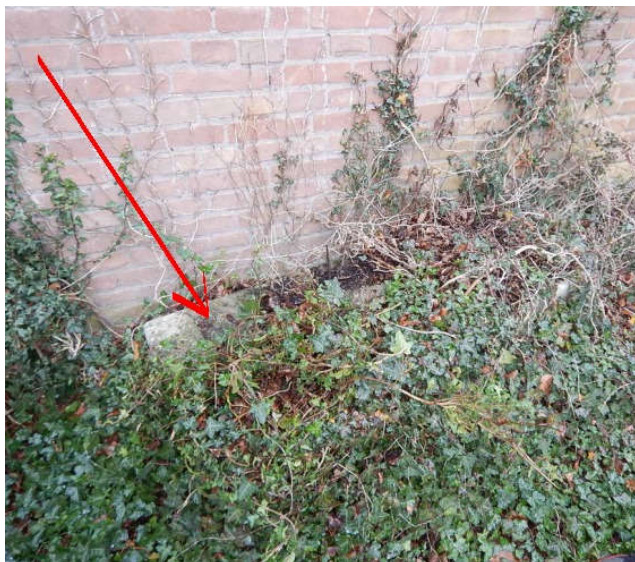
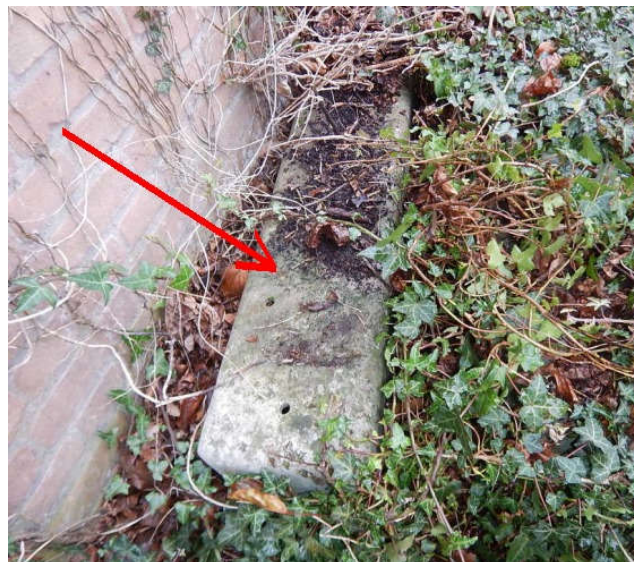
Bron 14, M13 bloembakken (1)

Bron 14, M13 bloembakken (2)

| Aanbevelingen | Geen direct risico, bron verwijderen voorafgaand aan renovatie en/of sloop. |

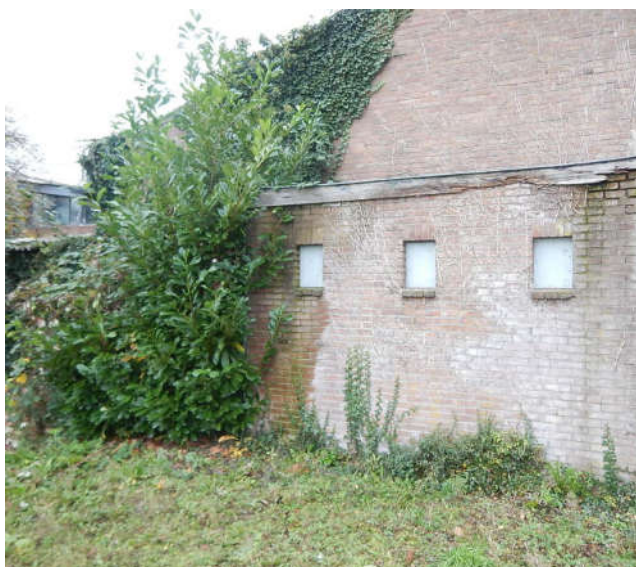
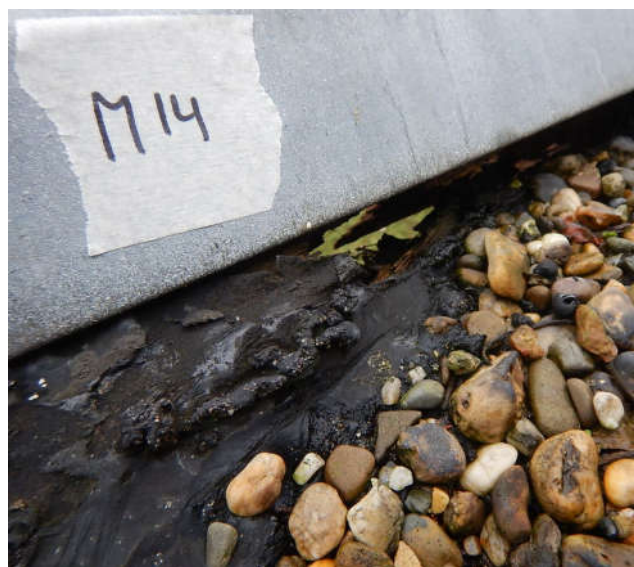
| Asbesthoudend | Nee |

Bron 15, M14 bitumen (2)

Bron 15, M14 bitumen (1)

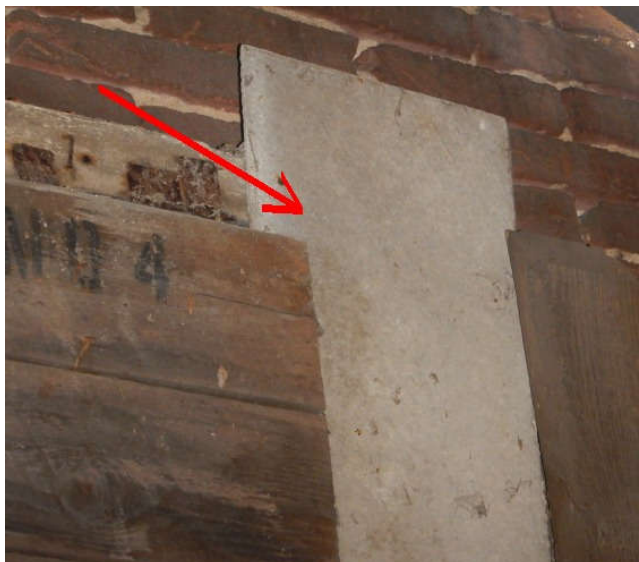
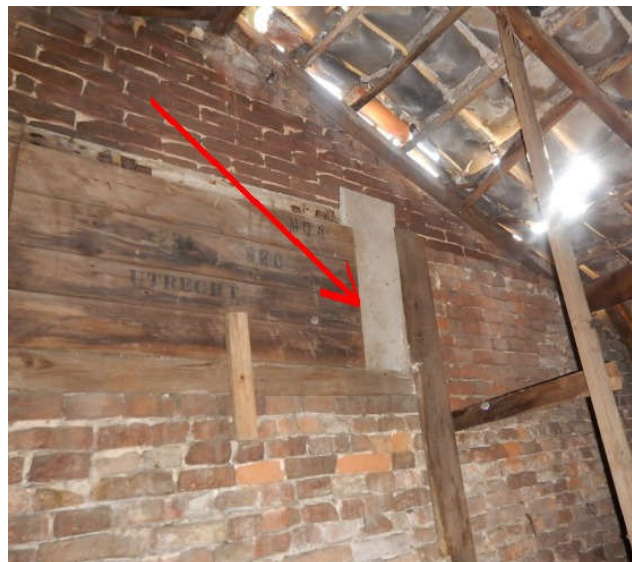
Bron 16, plaatmateriaal op kozijn (2)

Bron 16, plaatmateriaal op kozijn (1)

| <b>Aanbevelingen</b> | Geen direct risico, bron verwijderen voorafgaand aan renovatie en/of sloop. |

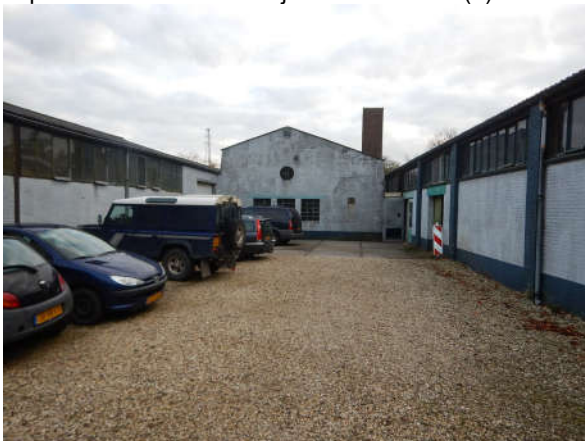
Het rookgaskanaal is gemetseld
