Gemeente Zevenaar

Onderzoek en schetsontwerp veiligheid Riverparc

reforentie ZV89-1/schs5/014	projectcode ZV89-1	status definitief 02
projectleider ir. H.J.M.A. Mo's	projectdirecteur ir. R.P.N. Pater	datum 30 oktober 2009
autorisatie goedgekeurd	naam ir. H.J.M.A. Mo's	paraaf

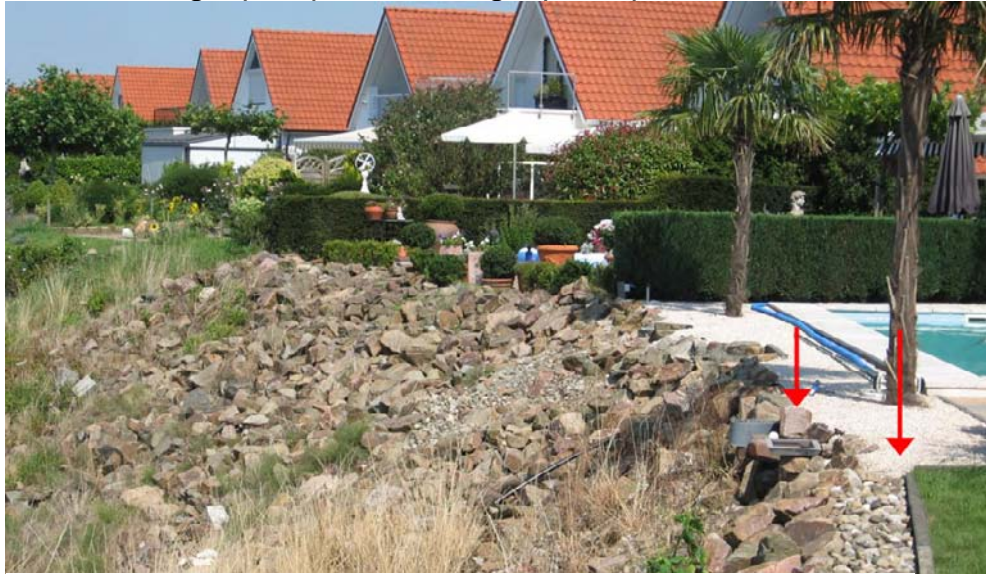
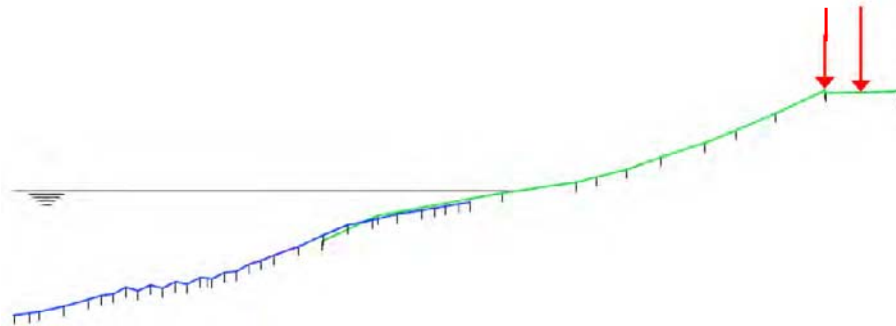
afbeelding 3.1. Steenhoogte (links) en kruinhoogte (rechts)

Op basis van de voorgaande beoordeling van de kruinhoogte op basis van het ingemeten lengteprofiel blijkt dat de gehele waterkering rondom en de toegangsweg naar het Riverparc voorlopig het oordeel **onvoldoende** hebben gekregen.

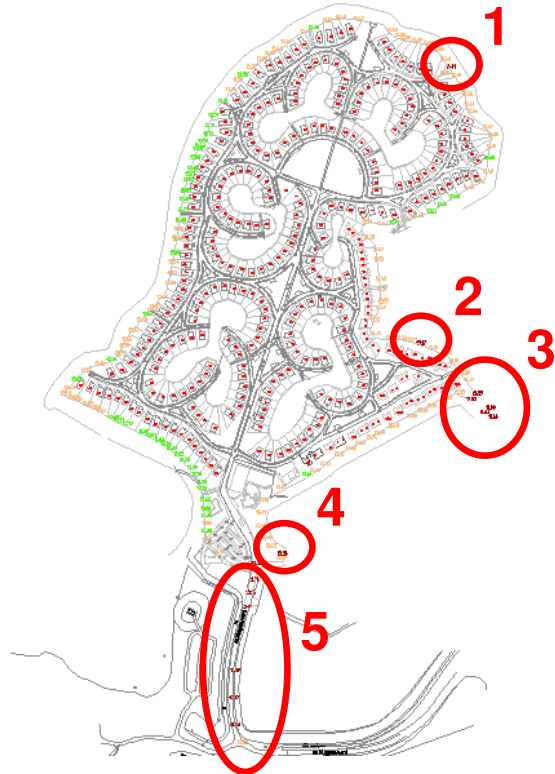
afbeelding 3.2. Gedeelten van de waterkering met onvoldoende kruinhoogte

Vervolgens is nagegaan of deze vijf locaties daadwerkelijk direct aandacht verdienen:

1. locatie 1 betreft een lager gelegen uitzichtpunt, de waterkering gaat achterlangs en heeft een voorlopig onvoldoende oordeel, de locatie heeft niet direct aandacht nodig;

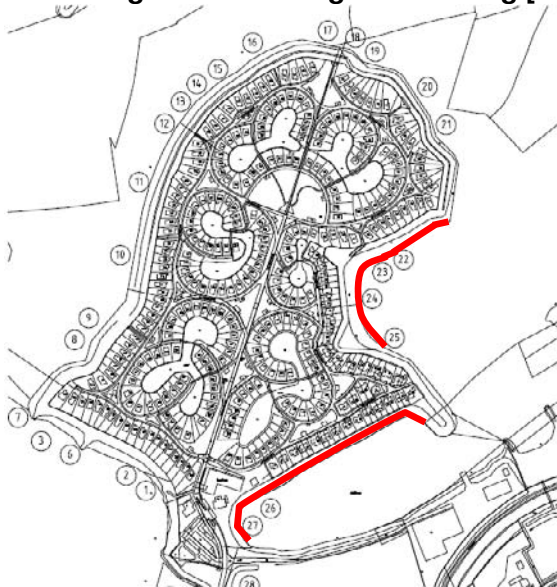
afbeelding 3.3. Locaties grasbekleding [10]

Uit de inspectie van de taludbekleding blijkt dat de kwaliteit van de grasbekleding goed is, de bedekingsgraad is meer dan 85 % en er is geen schade aangetroffen. Op basis van gedrag wordt de grasbekleding in zone A goedgekeurd. Doordat er echter geen kleibekleding onder de grasbekleding aanwezig is, kan de grasbekleding in zone A niet voldoen op het mechanisme afschuiving (van het buitentalud). De eindscore voor de grasbekleding in zone A is **onvoldoende**.

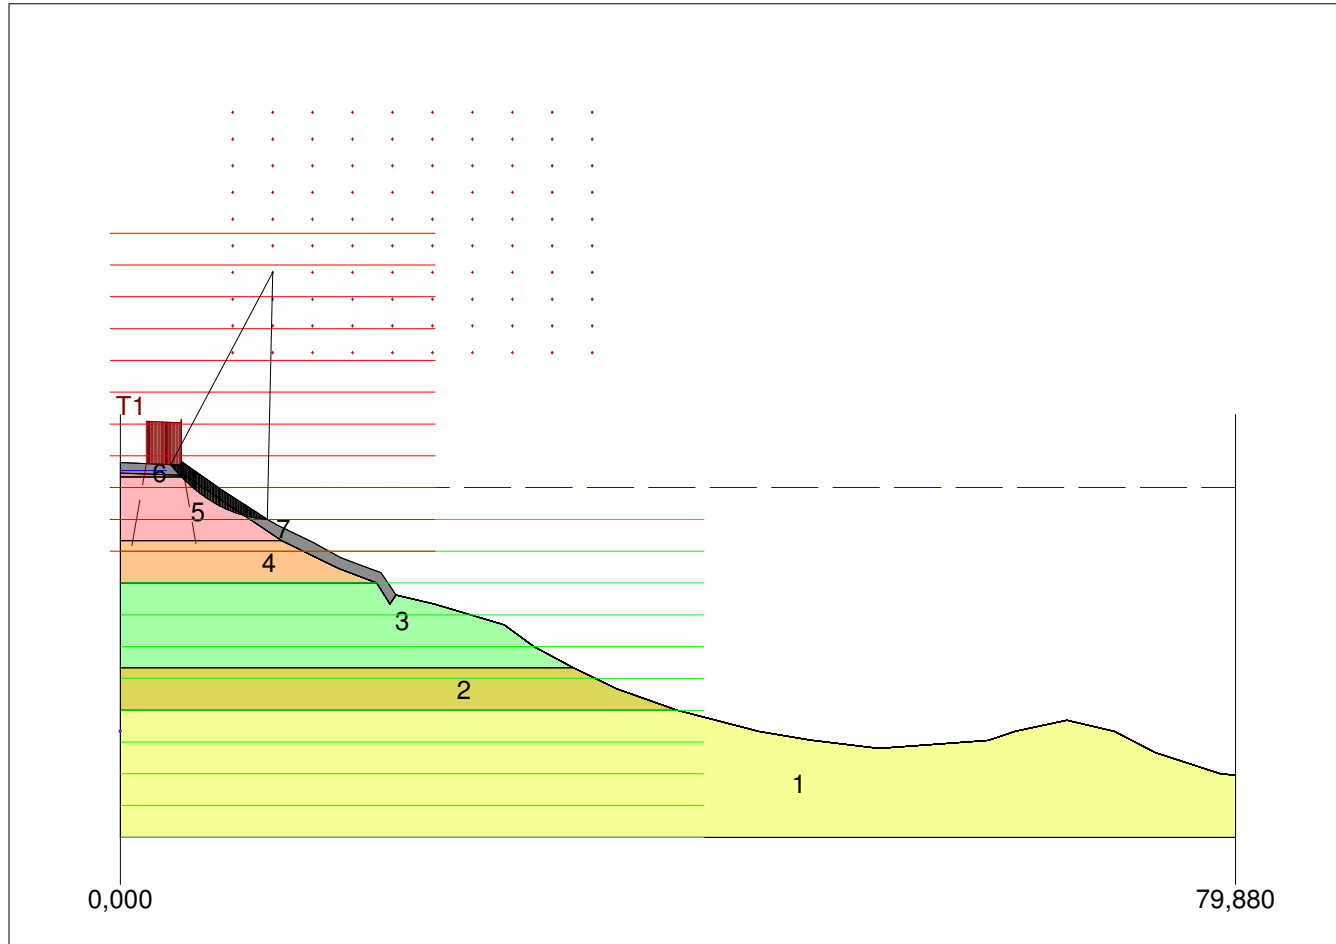
Riverparc Zevenaar
Macrostabieliteit buitenwaarts
Bodemopbouw 2 met verkeersbelasting

Het blijkt dat dwarsdoorsnede 1 en dwarsdoorsnede 3 tot en met 10 van het Riverparc niet voldoen op macrostabieliteit buitenwaarts als er rekening gehouden wordt met een verkeersbelasting op de kruin van de waterkering. Zwaar transport over de kruin van de waterkering is echter niet mogelijk doordat zich hier de vakantiehuizen en de bijbehorende tuinen bevinden; er loopt geen weg over de kruin van de waterkering. Om deze reden krijgt de buitenwaartse macrostabieliteit van de waterkering rondom en de toegangsweg naar het Riverparc het oordeel **voldoende**.

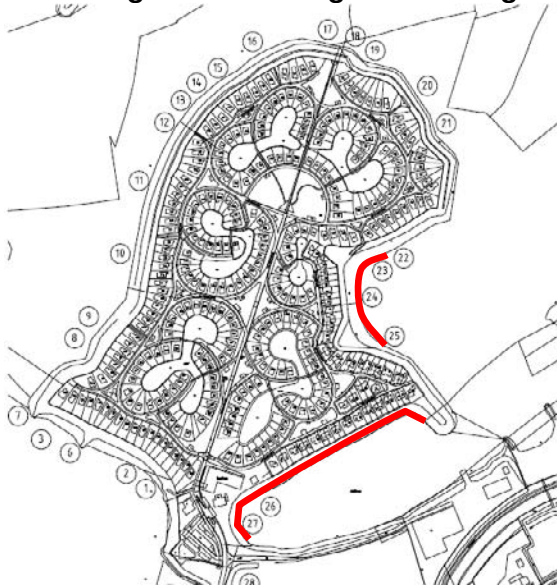
afbeelding 2.1. Locaties grasbekleding

De oevers van het Riverparc bestaan vrijwel volledig uit breuksteen. Op enkele locaties wordt echter ook gras aangetroffen. Dit zijn met name zones waar weinig golfaanval kan plaatsvinden. In de onderstaande figuur is aangegeven waar een grasbekleding is aangetroffen (zie ook foto's 23, 24 en 26, 27). De kwaliteit van de grasbekleding is goed, de bedekkingsgraad is meer dan 85 % en er is geen schade aangetroffen.
