Boomadviesbureau
De Groot

KEERKRING 5 AMERSFOORT

BOMEN EFFECT ANALYSE 2015

Opdrachtgever	Boot Organiserend Ingenieursburo BV Dhr. J. Hannewijk Postbus 509 3900 AM Veenendaal Nederland
Projectnaam	Bomen Effect Analyse 2015
Projectlocatie	Keerkring 5, Amersfoort
Projectcode	043_1497
Opdrachtnemer	Boomadviesbureau De Groot BV Postbus 8008 3900 CA Veenendaal Telefoon 0318 – 65 44 94 E-mail info@boomadviseur.nl Website www.boomadviseur.nl Bank ING Bank 67.32.23.159 KvK KvK Utrecht 30203901 BTW nr. NL 169149845B01
Auteur	J.H. Wildschut
Datum	31 augustus 2015
Versie	1.1
Status	Definitief

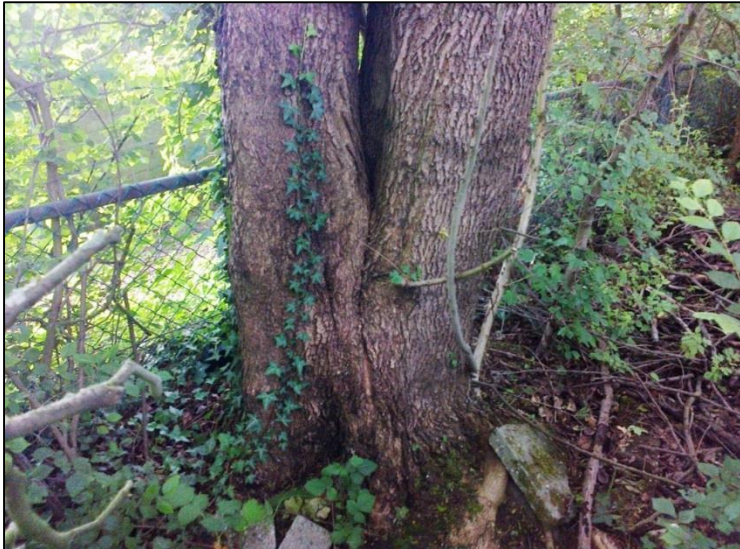
Bij boom 155 (*Acer campestre*) is sprake van een slecht aangehechte tak (plakoksel). Omdat de boom als gevolg van bomenkap rondom te maken krijgt met een plotselinge grotere windbelasting ontstaat er een verhoogde kans op uitscheuren van deze probleemtak. Bovendien ontstaat er door de aanleg van parkeerplaatsen rondom de boom een hogere gevaarzetting. De probleemtak is te dik is om verwijderd te worden (risico van inrotting).

Figuur 5 Boom 155: *Acer campestre* met stamdiameter 75 cm (30 cm+mv); 2-stammig met plakoksel

Ter voorkoming van uitbreken van één van de 2 codominante stammen dient een kroonverankering aangebracht te worden op ongeveer 1/2 van de stamlengte (figuur 10). De exacte locatie van de verankering dient door een terzake kundig bedrijf ter plekke bepaald te worden.

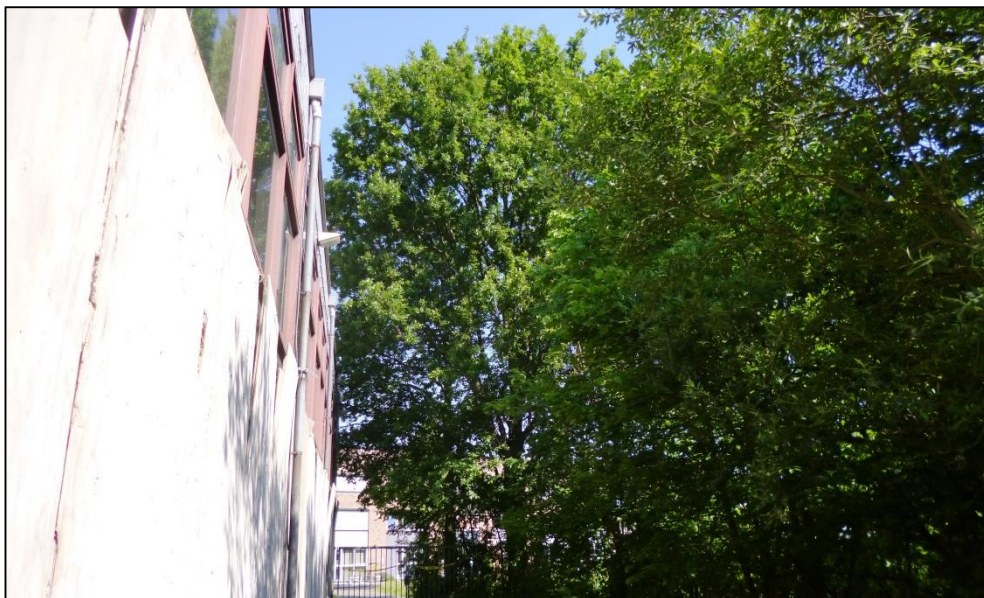
De sloopwerkzaamheden ten behoeve van de verwijdering van de huidige bebouwing. De sloopwerkzaamheden kunnen invloed hebben boom 158, waarvan de kroonprojectie zich enkele meters uitstrekt boven het dak van de bebouwing (figuur 6). Een gerichte snoeimaatregel is hier wenselijk.

Figuur 6 De kroon van boom 158 (*Quercus robur*) bevindt zich boven en tegen het gebouw

Bij boom 158 is er te weinig ruimte aanwezig tussen de kroon en de bebouwing om sloop van de gevel mogelijk te maken zonder de kroon te beschadigen. Bij deze boom dient de onderste tak in zijn geheel verwijderd te worden alsmede enkele zijtakken van een gesteltak. Door deze ingreep ontstaat een vrije werkruimte tussen de kroon en het gebouw van 200 cm en een takvrije ruimte onder de kroon van 700 cm. Figuur 12 geeft de gewenste snoei-ingreep weer.

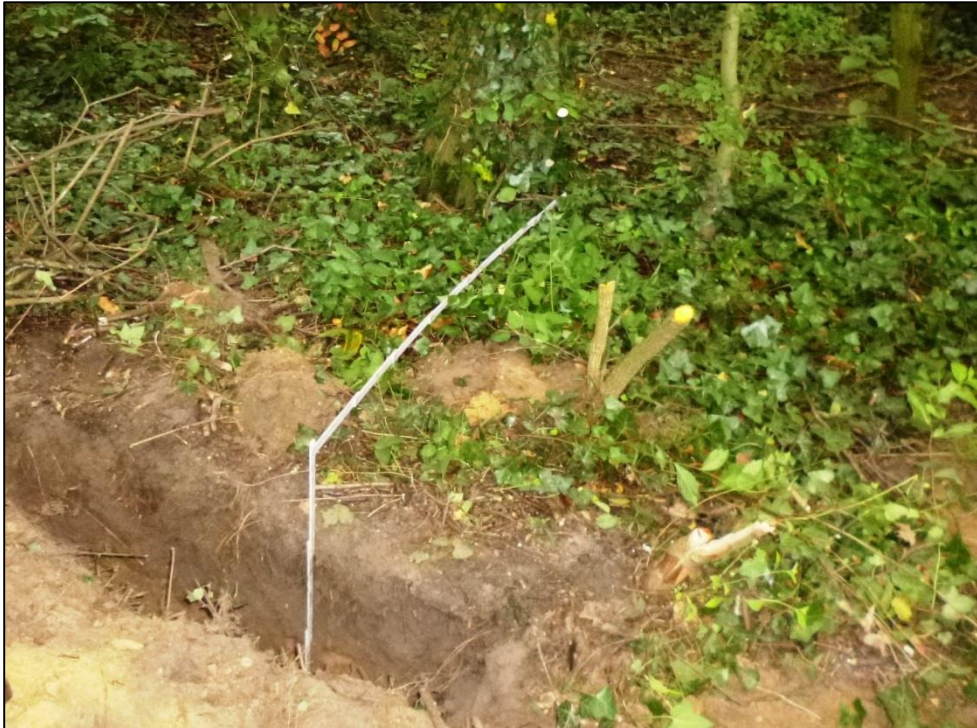
De enige beworteling van betekenis is aangetroffen op 40 cm-mv en bestaat uit een cluster van 3 opnamewortels (\varnothing 1-1.5 cm).

De boom heeft een bepaalde ondergrondse groeiplaats nodig in verband met de te verwachten toekomstige diktegroei (de huidige stamdiameter van de boom bedraagt 26 cm) van de boom. Deze groeiplaats heeft een minimale afmeting van een cirkel rondom de boom met een straal van 150 cm. De minimale graafafstand met het oog op de waargenomen beworteling bedraagt tevens 150 cm uit de stamvoet van de boom. Wanneer rondom de boom parkeerplaatsen worden aangelegd dient, ter voorkoming van wortelopdruk, wortelgeleiding aangebracht te worden tot een diepte van 60 cm-mv

Figuur 7 Proefsleuf 150 cm uit stamvoet boom 136: tot 40 cm-mv geen beworteling van betekenis

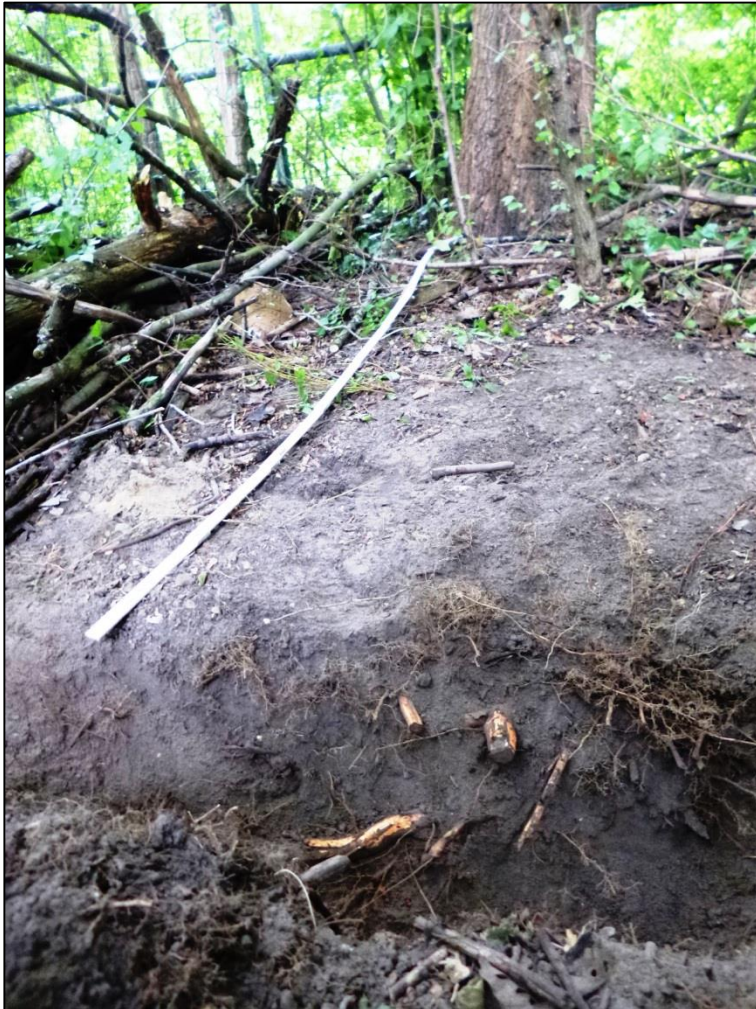
Er is een intensieve opnamebeworteling ($\varnothing < 2$ cm) aanwezig op 10-20 cm-mv (figuur 8).

De beworteling lijkt oppervlakkig en in de breedte ontwikkeld te zijn. De minimale graafafstand met het oog op de waargenomen beworteling bedraagt bij een boom van deze omvang (stamdiameter 43 cm) 200 cm uit de stamvoet van de boom. Wanneer rondom de boom parkeerplaatsen worden aangelegd dient, ter voorkoming van wortelopdruk, wortelgeleiding aangebracht te worden tot een diepte van 60 cm-mv.

Figuur 8 Bewortelingsonderzoek bij boom 152: oppervlakkige, intensieve opname-beworteling ($\varnothing < 2$ cm)

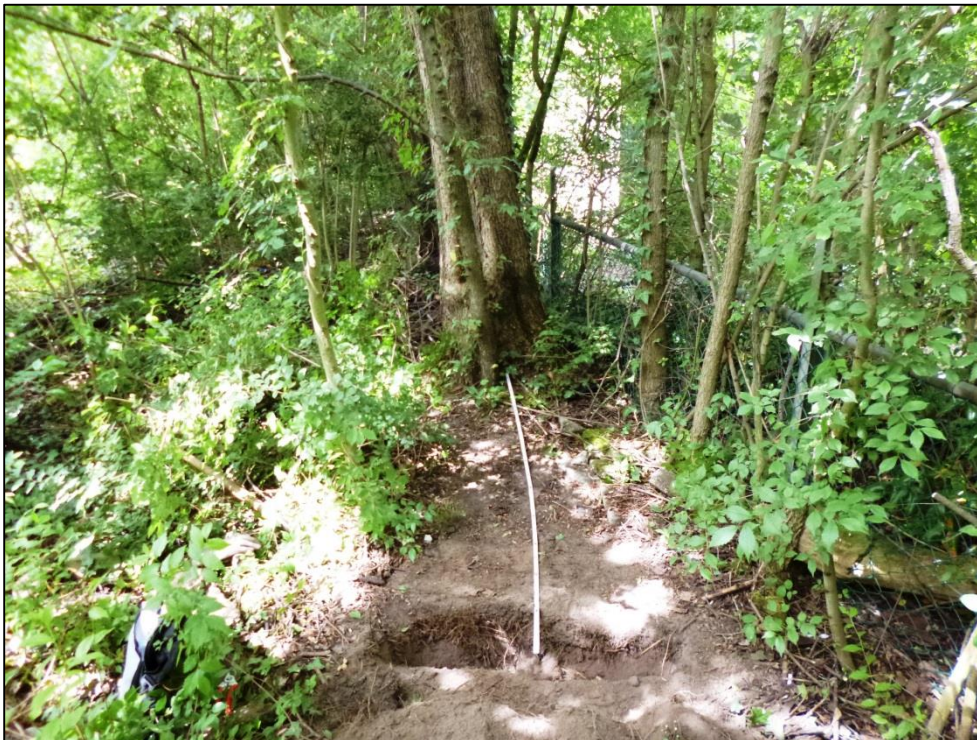
Er is een intensieve opnamebeworteling ($\varnothing < 3$ mm) aanwezig op 15-25 cm-mv. Er zijn 2 opnamewortels aangetroffen met een diameter van 2 cm (figuur 9).

De beworteling lijkt oppervlakkig en in de breedte ontwikkeld te zijn. De minimale graafafstand met het oog op de waargenomen beworteling bedraagt bij een boom van deze omvang (stamdiameter 45 cm) 200 cm uit de stamvoet van de boom. Wanneer rondom de boom parkeerplaatsen worden aangelegd dient, ter voorkoming van wortelopdruk, wortelgeleiding aangebracht te worden tot een diepte van 60 cm-mv.

Figuur 9 Bewortelingsonderzoek bij boom 154 op 200 cm uit de stamvoet

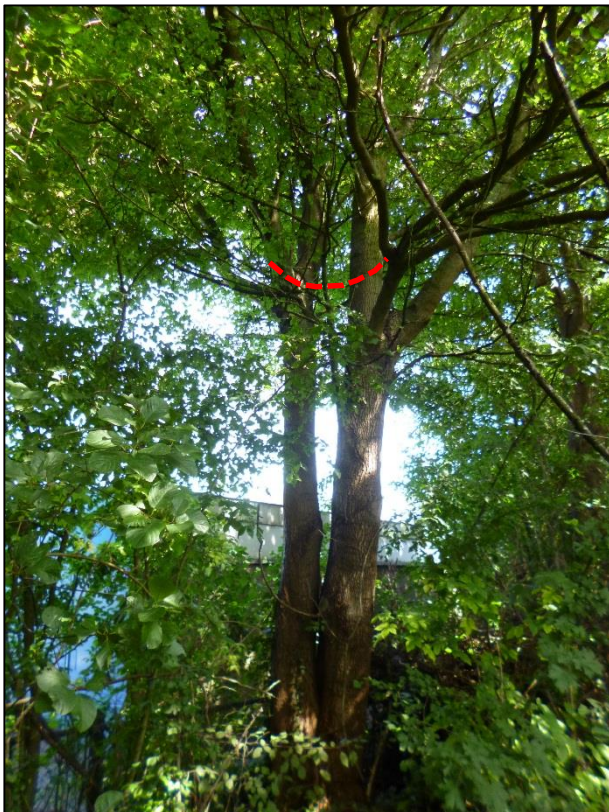
Figuur 10 Globale locatie kroonverankering bij boom 155

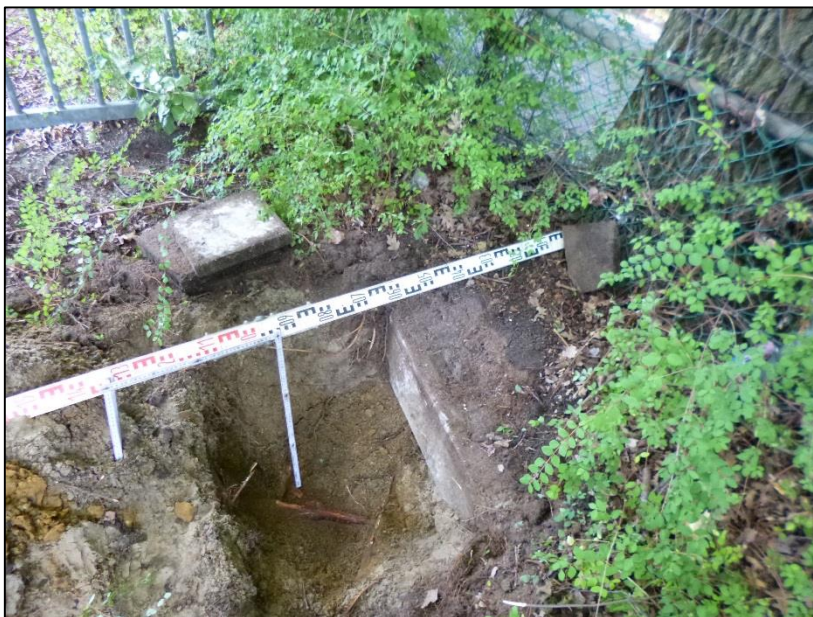
Vlak onder de ca. 5 cm dikke cunetlaag zand zijn op 30 cm-mv meerdere wortels aangetroffen (\varnothing 3.5 cm) die horizontaal georiënteerd zijn (figuur 11).

De wortels van de zomereik zijn waarschijnlijk voor een belangrijk deel in de bovenste bodemlaag (30-50 cm) ontwikkeld. De boom heeft een kroonprojectie (in de richting van de aan te leggen Wadi) van 800 cm. Dit betekent dat de kwetsbare ondergrondse zone van de boom 950 cm bedraagt. Omdat de boom rondom in de verharding staat zal de beworteling zich rondom de boom op vergelijkbare wijze ontwikkeld hebben. Wanneer uitgegaan wordt van een minimale graafafstand van 280 cm uit de stamvoet zou maximaal 30 % van het bestaande wortelvolumen verloren gaan bij de graafwerkzaamheden. Omdat er bij deze boom snoei-maatregelen (zie hoofdstuk 6) nodig zijn wordt de wortel-kroonverhouding hersteld. De boom beschikt bovendien over een optimale conditie op grond waarvan ingeschat wordt dat deze ingreep goed verdragen wordt. De minimale graafafstand is weergegeven op de tekening in bijlage 1. Hiertoe dient het huidige plan t.a.v. de locatie van de Wadi gewijzigd te worden.

Figuur 11 Proefsleuf bij boom 158 op de locatie van de aan te leggen Wadi

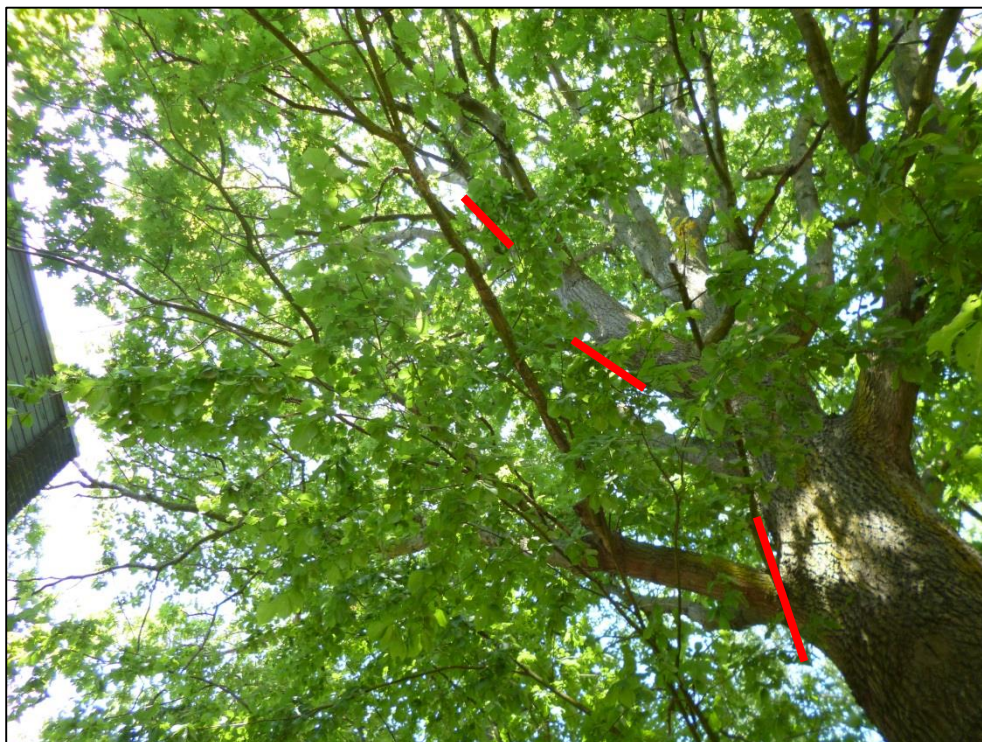
Figuur 12 Aanbevolen snoei-ingreep bij boom 158 ter verkrijging van de gewenste takvrije ruimte tussen de kroon en het te slopen gebouw

Ter voorkoming van stamschade dient het ingroeide hekwerk verwijderd te worden.

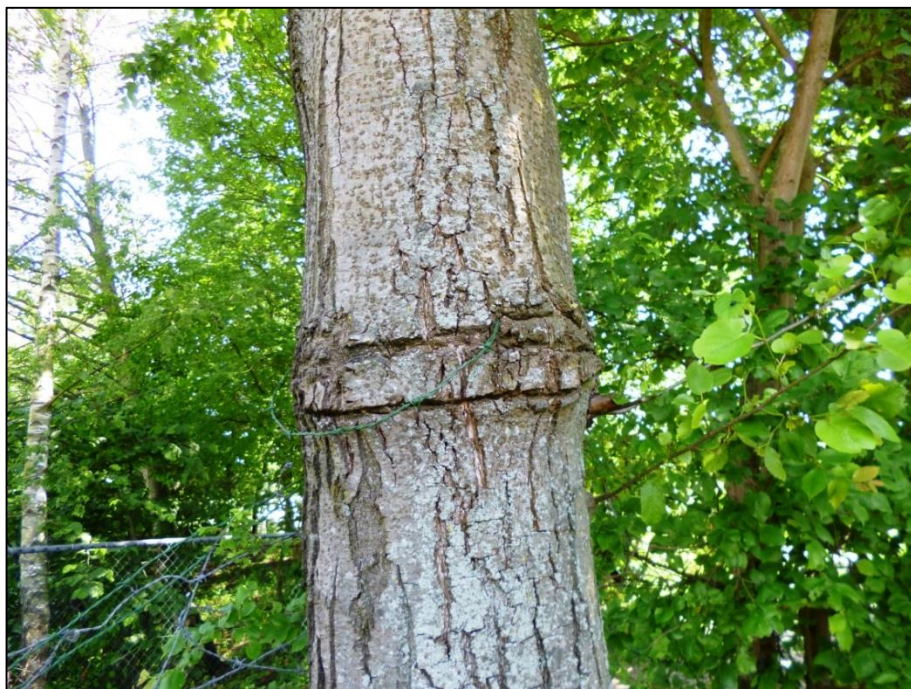
Boom 159 heeft het prikkeldraad rondom de stam enkele centimeters overgroeid. Dit kan leiden tot een verkleining van de breukvastheid van de stam op deze hoogte. Door de sloop van de 6 meter hoge bebouwing aan de zuidwestzijde (overheersende windrichting) en de bomenrij aan de westzijde van het terrein, krijgt de boom (in ieder geval tijdelijk) te maken met een hogere windbelasting. Hierdoor wordt de kans op stambreuk nog groter. Geadviseerd wordt daarom deze boom te verwijderen. Hierdoor krijgt de naburige zomereik (boom 4) bovendien meer groeiruimte waardoor de lege plaats over enkele jaren weer opgevuld is (figuur 13). Door verwijdering van deze boom komt het

ondergrondse knelpunt (aanleg Wadi) te vervallen en behoeft er geen bewortelingsonderzoek plaats te vinden bij deze boom.

Figuur 13 Stambeschadiging bij boom 159 (*Alnus cordata*) als gevolg van ingegroeid prikkeldraad

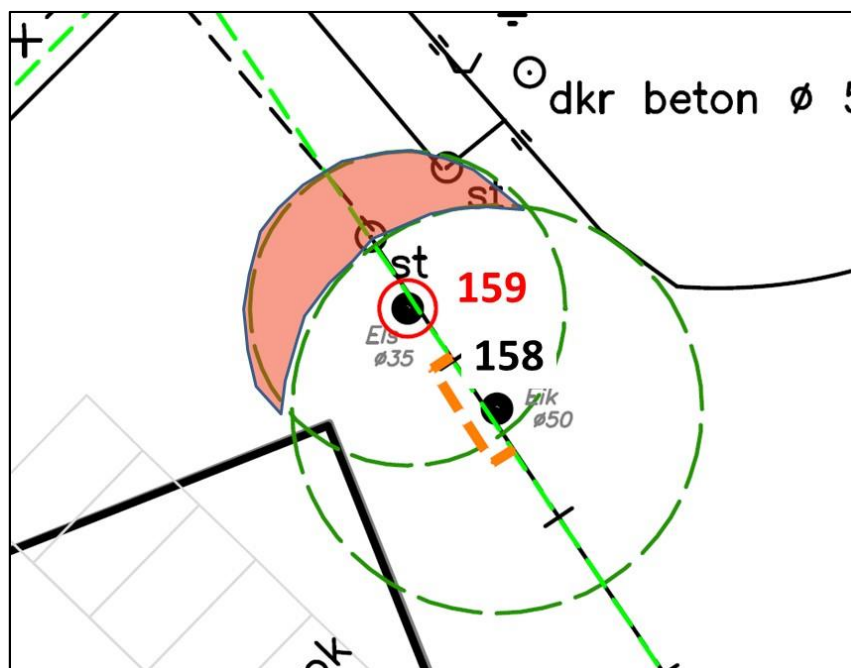
Figuur 14 Boom 158 kan de opengevallen plaats van boom 159 innemen door groei van de kroon
