# Boomtechnisch onderzoek

24 platanen rond Lidl supermarkt aan de Rietzangerstraat in Amersfoort

Uw kenmerk: **Projectnummer** .....  
Onze referentie: BO122015002  
Type onderzoek: Inspectie en groeiplaatsonderzoek  
Straat/locatie: Lidl filiaal Rietzangerstraat  
Plaats: Amersfoort  
Datum onderzoek: woensdag 30 december 2015

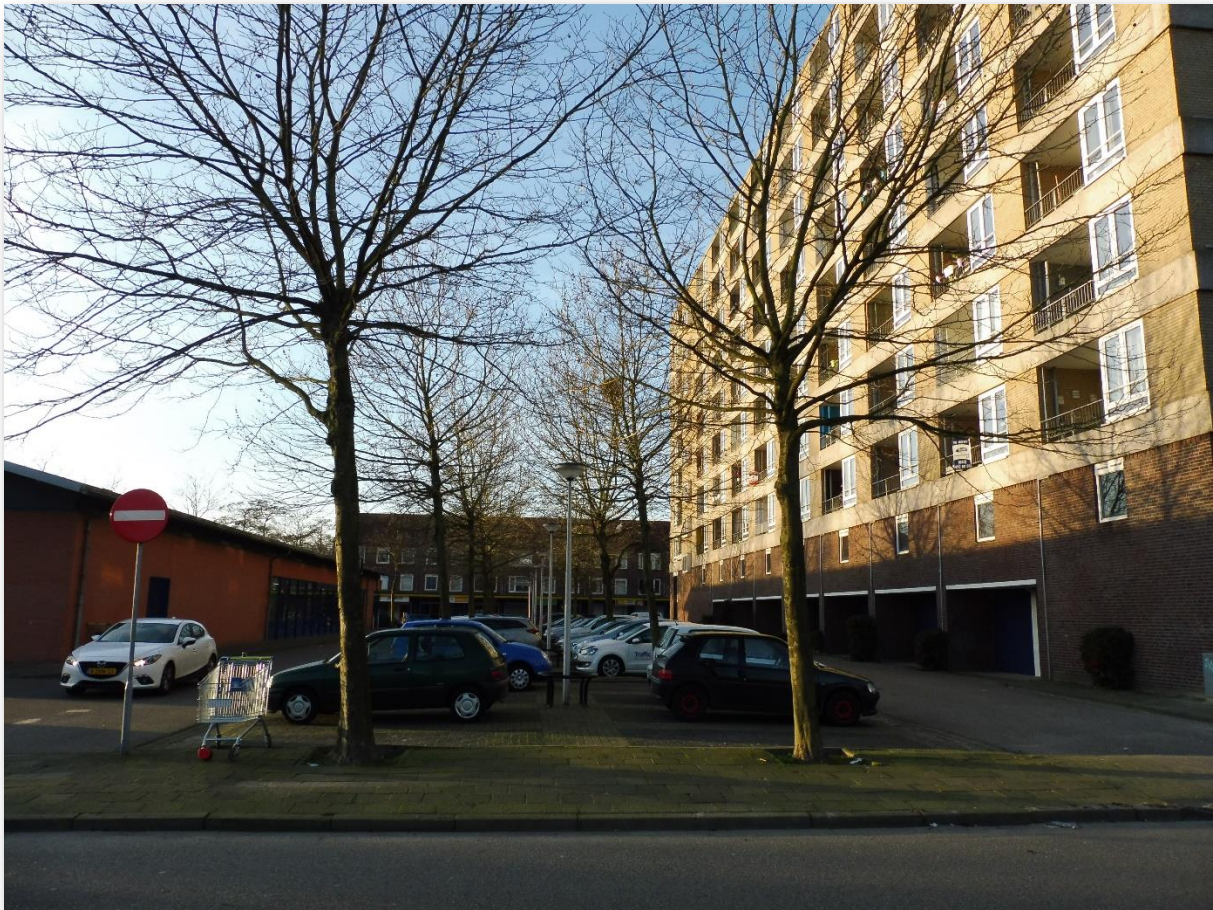
| Boomnummer | Boomsoort | Stamomtrek (Cm) | Conditie | Mechanische Kwaliteit | Toekomst-verwachting | Onderhouds-staat | Opmerkingen |
|---|---|---|---|---|---|---|---|
| 7249 | Platanus x hispanica | 81 | Goed | Goed | Redelijk | Verwaarloosd (> 1 snoeibeurt) | Geen doorgaande spil (zie foto 2 pag. 8); opdruk verharding |
| 7250 | Platanus x hispanica | 88 | Goed | Goed | Redelijk | Verwaarloosd (> 1 snoeibeurt) | Geen doorgaande spil (zie foto 2 pag. 8); opdruk verharding |

**Foto 2:** geen doorgaande spil boom 7249 en 7250

Gelet op de (sterk) verminderde toekomstverwachting, de gebrekkige kroonstructuur van de bomen op de parkeerplaats en de veelvuldige bestratingsopdruk, wordt zowel vanuit boomtechnisch als beheertechnisch oogpunt geadviseerd de bomen te verwijderen. Gezien het feit dat de gemiddelde herinrichting een gestanddoeningstermijn heeft van ongeveer 40 jaar, wordt het vanuit praktisch en kostentechnisch oogpunt zinnvoller geacht om de gelegenheid in het kader van duurzaamheid aan te grijpen deze bomen, na een juiste plantplaatsinrichting, te vervangen door nieuwe bomen van (een) nader te bepalen soort(en).

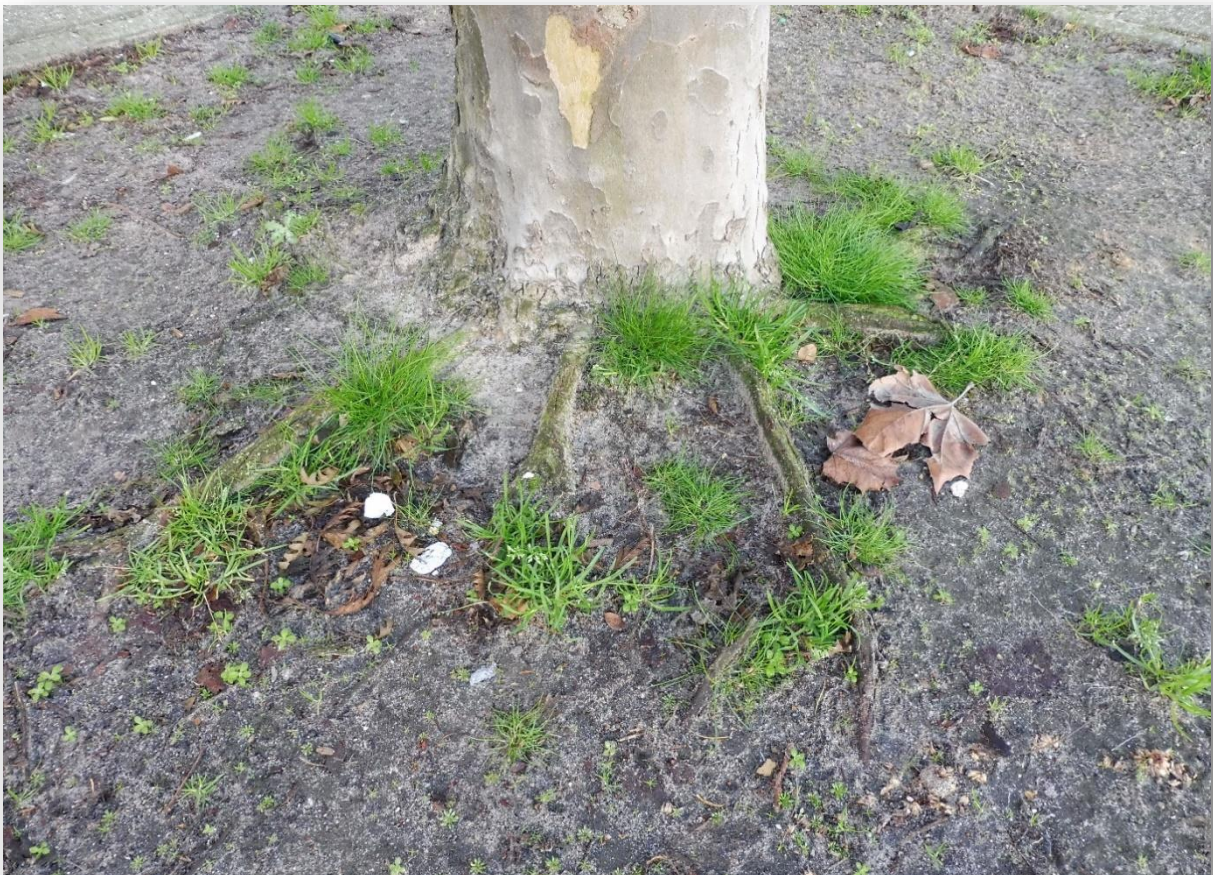
| Boomnummer | Boomsoort | Stamomtrek (Cm) | Conditie | Mechanische Kwaliteit | Toekomst-verwachting | Onderhouds-staat | Opmerkingen |
|---|---|---|---|---|---|---|---|
| 7256 | Platanus x hispanica | 86 | Redelijk | Goed | Matig | Achterstallig (30-40%) | Zichtbaar oppervlakkige beworteling (zie foto 3 pag. 8) |

**Foto 3:** zichtbaar oppervlakkige beworteling boom 7256

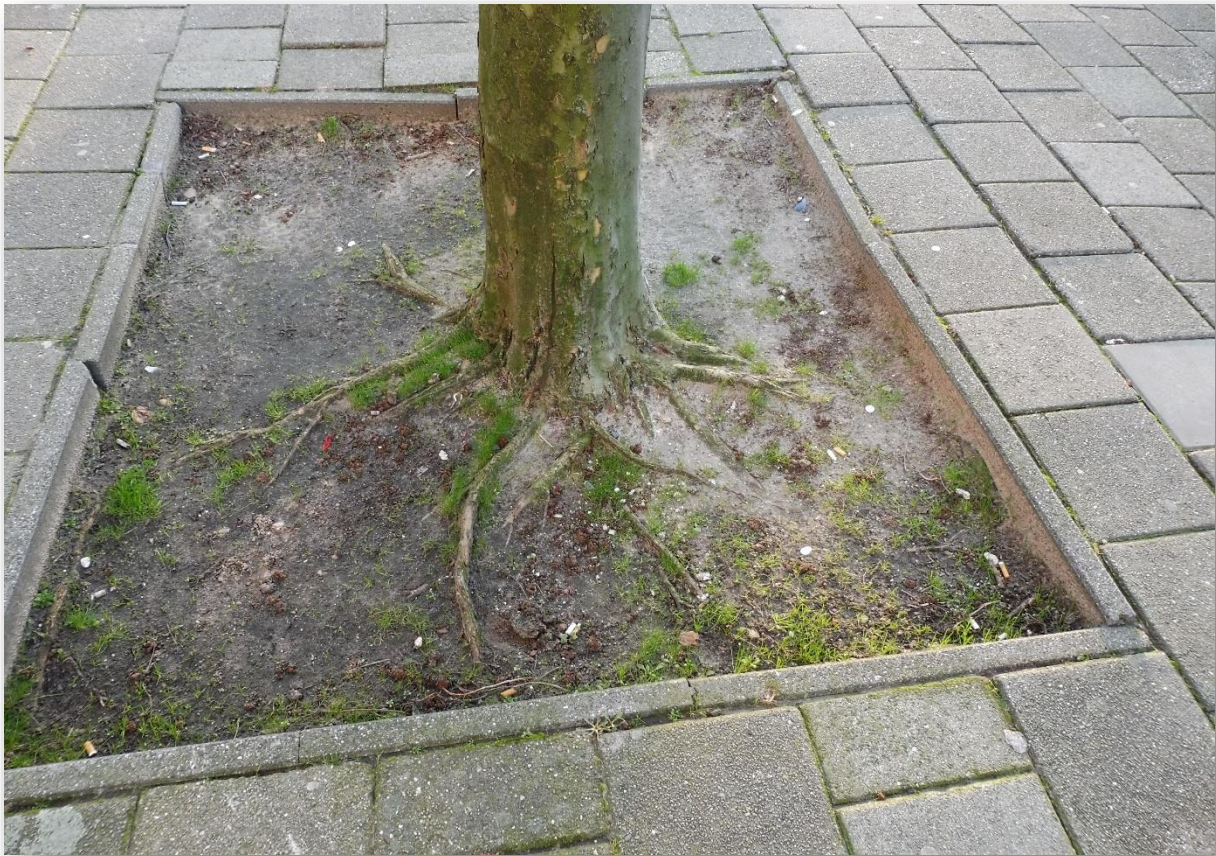
| Boomnummer | Boomsoort | Stamomtrek (Cm) | Conditie | Mechanische Kwaliteit | Toekomst-verwachting | Onderhouds-staat | Opmerkingen |
|---|---|---|---|---|---|---|---|
| 7265 | Platanus x hispanica | 91 | Redelijk | Goed | Matig | Regulier (20-25%) | Zichtbaar oppervlakkige beworteling (zie foto 4 pag. 9) |

**Foto 4:** zichtbaar oppervlakkige beworteling boom 7265

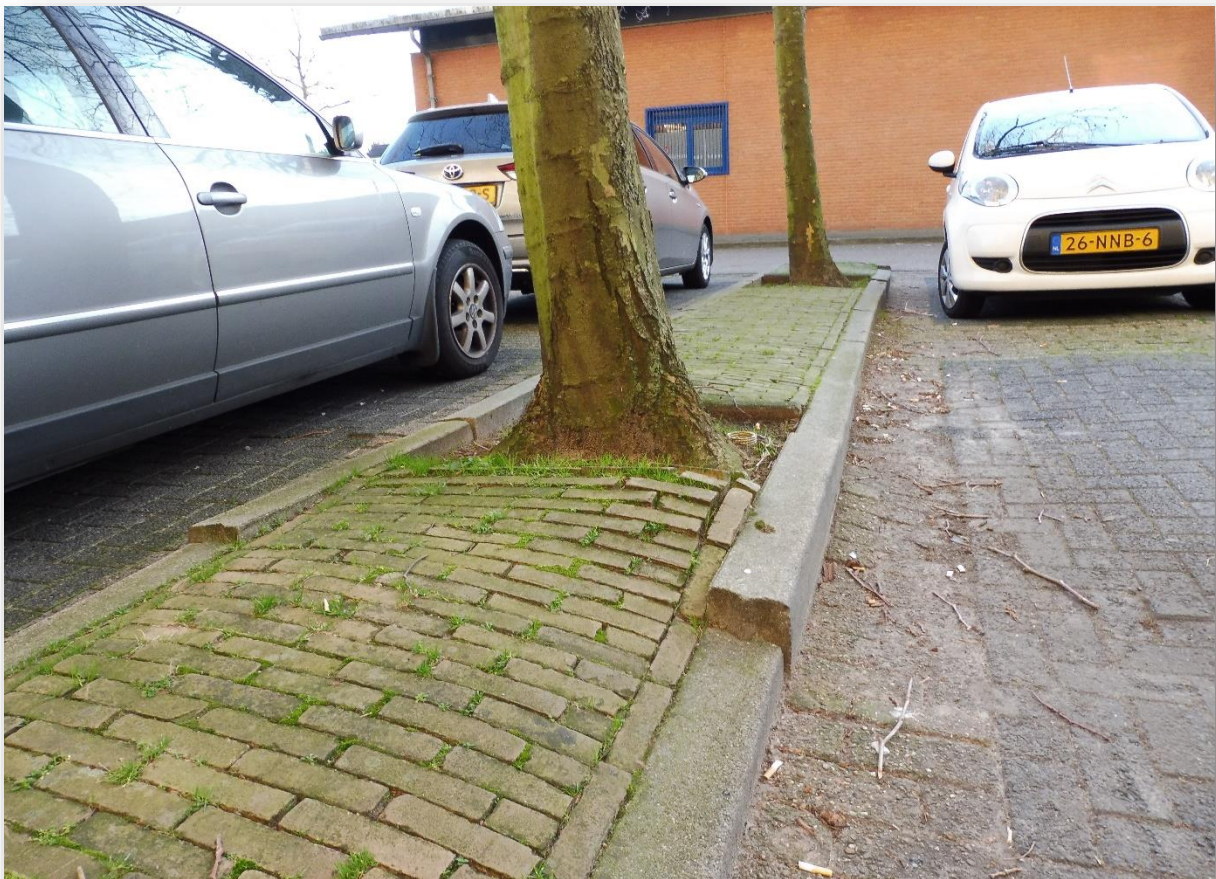
| Boomnummer | Boomsoort | Stamomtrek (Cm) | Conditie | Mechanische Kwaliteit | Toekomst-verwachting | Onderhouds-staat | Opmerkingen |
|---|---|---|---|---|---|---|---|
| 7245 | Platanus x hispanica | 75 | Goed | Goed | Redelijk | Verwaarloosd (> 1 snoeibeurt) | Geen doorgaande spil; opdruk verharding (zie foto 5 pag. 9) |

**Foto 5:** opdruk verharding rond boom 7245

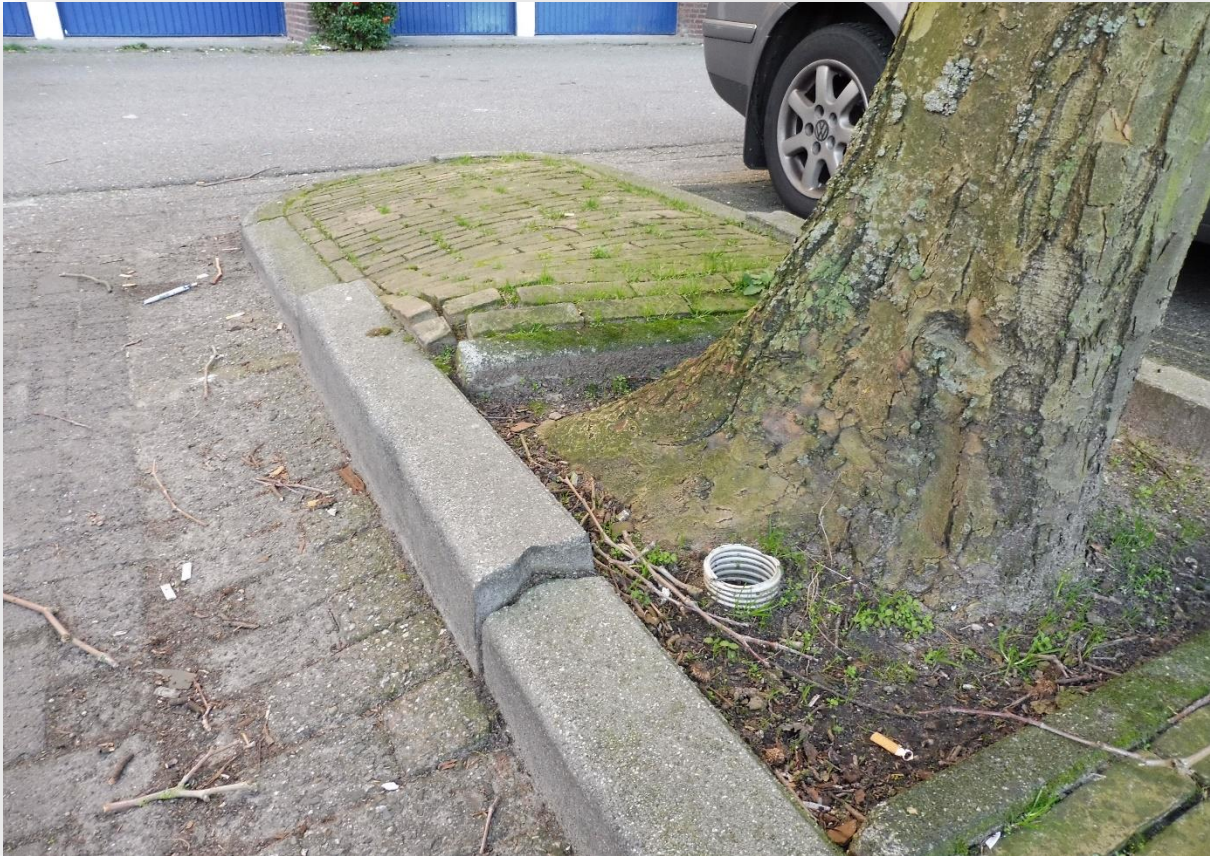
| Boomnummer | Boomsoort | Stamomtrek (Cm) | Conditie | Mechanische Kwaliteit | Toekomst-verwachting | Onderhouds-staat | Opmerkingen |
|---|---|---|---|---|---|---|---|
| 7246 | Platanus x hispanica | 94 | Goed | Goed | Redelijk | Verwaarloosd (> 1 snoeibeurt) | Geen doorgaande spil; opdruk verharding (zie foto 6 pag. 10) |

**Foto 6:** opdruk verharding rond boom 7246

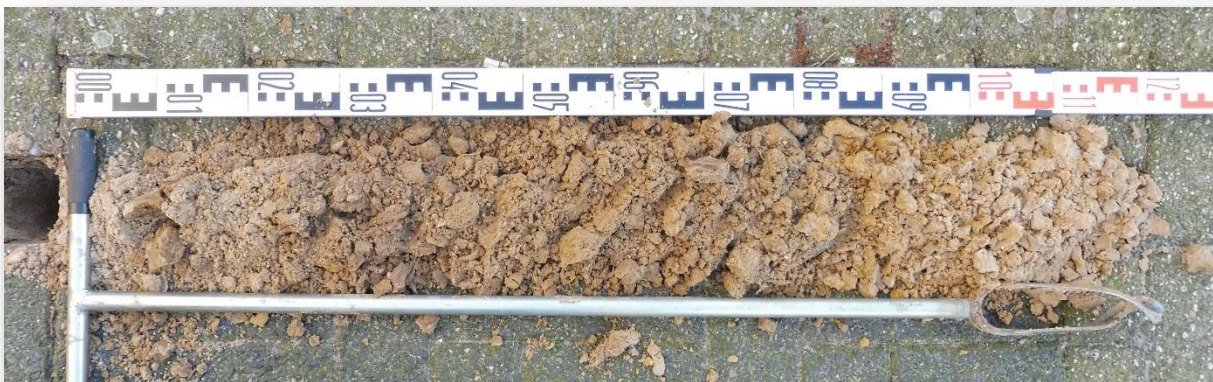
Gebleken is dat het bodemprofiel gemiddeld genomen bestaat uit matig tot zeer humusarm matig fijn zand (zie foto 9). De bodem bleek vanaf een diepte van circa 100 centimeter vochtig te zijn als gevolg van capillaire opstijging vanuit het grondwater. Het grondwater bevond zich tijdens het onderzoek op een diepte van ongeveer 120 centimeter beneden het maaiveld.

**Foto 9:** bodemprofiel onder verharding nabij de bomen

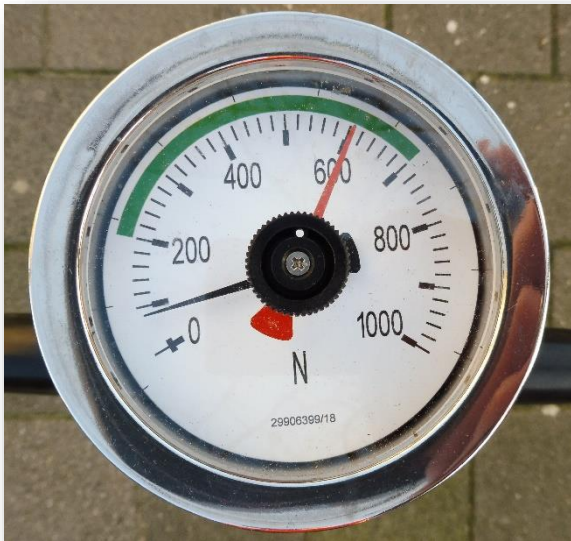
Metingen met de penetrometer hebben aangetoond dat de bodemverdichting onder de verharding gemiddeld ruim 6 MPa bedraagt (zie foto 10). Lokaal zijn zelfs waarden van ruim 8 MPa gemeten (zie foto 11).

**Foto 10:** gemiddelde bodemverdichting 6 MPa

De bodem onder de verharding is kort gezegd onvoldoende geschikt voor de ontwikkeling en instandhouding van een gezond wortelpakket.

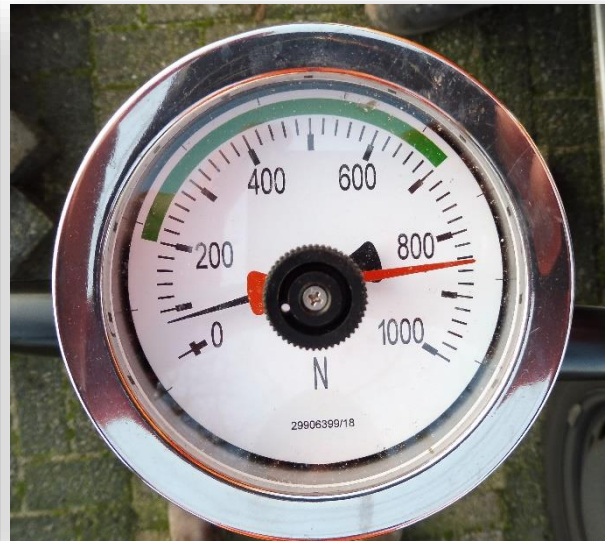
**Foto 11:** bodemverdichting lokaal ruim 8 MPa

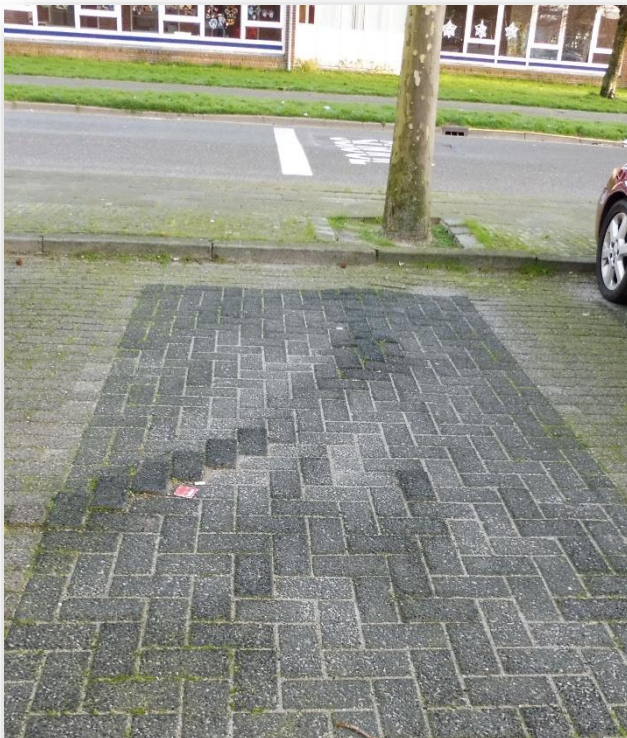
Net als bij vele andere bomen is er rond de standplaats van boom 7252 sprake van forse bestratingsopdruk (zie foto 12). Onderzoek heeft aangetoond dat dit, zoals verwacht, wordt veroorzaakt door de aanwezigheid van oppervlakkig groeiende (stabiliteits)wortels (zie foto 13).

**Foto 12:** opdruk bestrating t.h.v. boom 7252

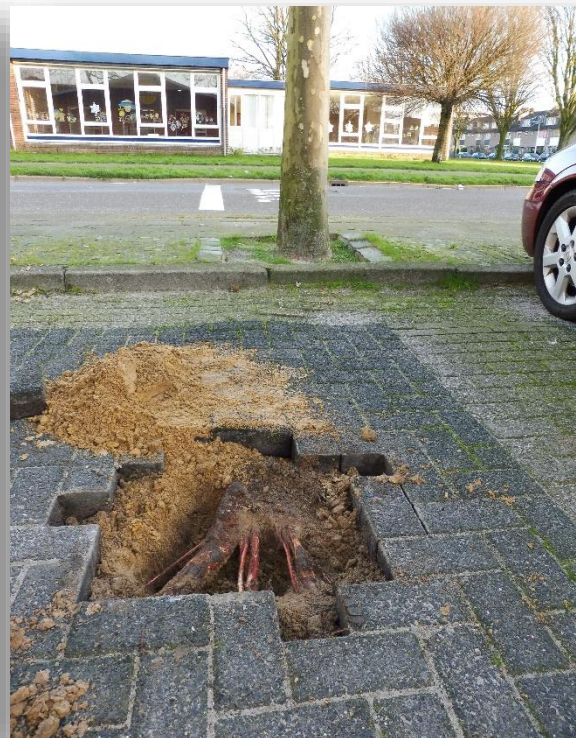
**Foto 13:** beeld van oppervlakkige beworteling
