STUDIE

## Bomenonderzoek Amerberg, Amersfoort

15-8-2017

B6337/2017

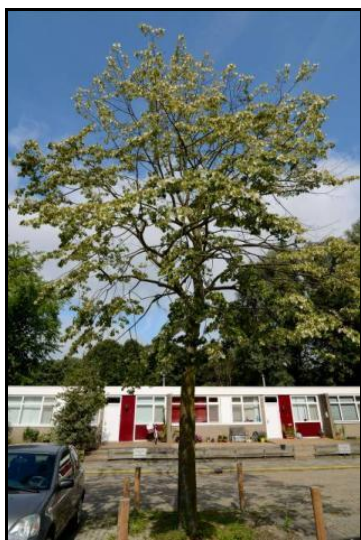
*Matig*

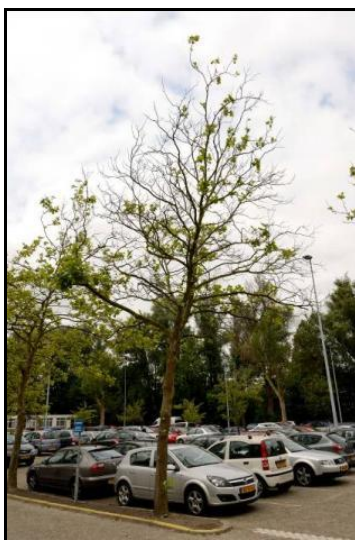
*Slecht*

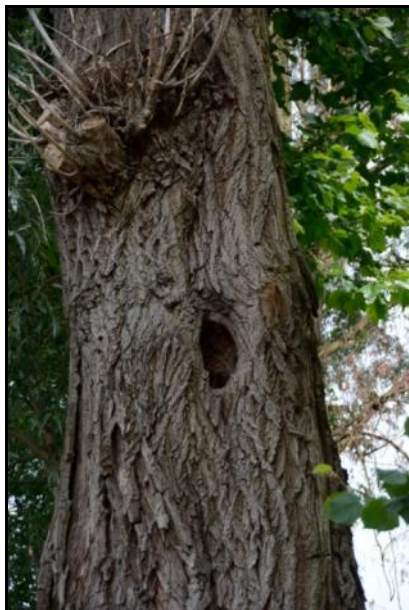
*Holte in stam*

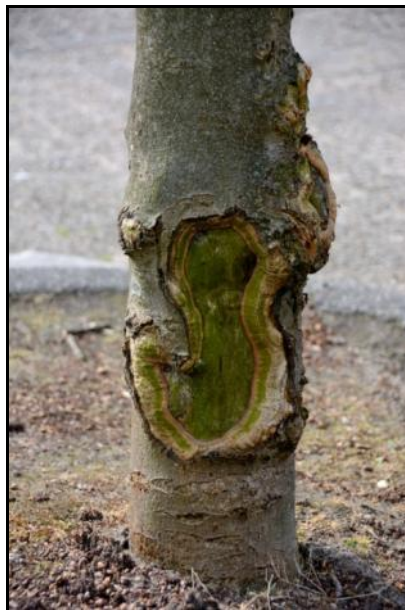
*Mechanische schade*
