## BEA 3 bomen Kavel A Amerberg, Amersfoort

14-12-2017

B6602/2017

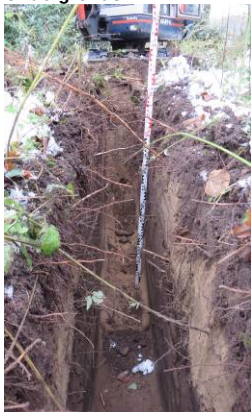
| <b>Ondergronds</b><br> | <u>Beworteling op 7,5 meter uit buitenkant stam:</u><br>0-35 cm zeer goed (alleen fijne wortels, zie foto links)<br>35-120 slecht (zeer extensieve fijne beworteling)<br><u>Opbouw</u><br>0-35 cm humeus, zwak lemig, matig fijn zand<br>35-120 cm humusarm, zwak lemig, matig fijn zand<br><u>Vochthuishouding</u><br>0-120 cm licht vochtig<br>Grondwater niet aangetroffen.<br><u>Overig</u><br>In de bodem is op circa 5 m uit de stam een zone met grof puin (klinkers en beton) aanwezig. | |

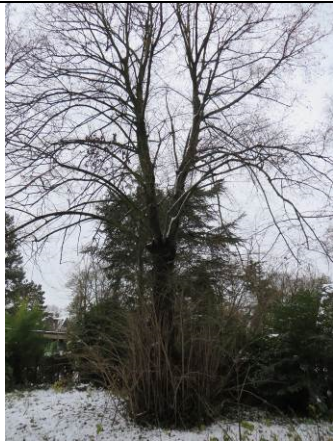
| Boomnummer | 41 | Kroonprojectie 15 m |
| Hoogte | 19 m | Defecten Geen |
| Risico stambreuk/windworp | Acceptabel | |
| Risico takbreuk/uitscheuren | Acceptabel | |
| Beheermaatregel | Er is sprake van 'onderhoudssnoei beeld' | |
| <b>Bedreigingen</b><br>Kans op <b>wortelschade</b> als gevolg van <b>graven</b> is beperkt zolang een minimale graafafstand wordt aangehouden.<br><br><b>Wortelschade</b> door <b>verdichting</b> als gevolg van berijding door bouwverkeer<br><br><b>Kroon- of stamschade</b> als gevolg van snoei. | | <b>Randvoorwaarden</b><br>Werkzaamheden <b>beperken</b> tot minimaal 7 meter uit buitenkant stam. De hoeveelheid wortelvolumen die hierbij beschadigd raakt is minder dan 10%. Een dergelijke mate van wortelschade is voor de boom overkomelijk.<br><br>Om <b>verdichting en verslemping</b> te voorkomen is het plaatsen van vaste bouwhekken gedurende de bouwfase van belang. Hiermee wordt de kwetsbare boomzone op effectieve wijze beschermd. We adviseren om de bouwhekken op een zo ruim mogelijke afstand uit de stam te plaatsen maar minimaal op een afstand van 7 meter uit de stam.<br><b>Binnen de gehele zone van de kroonprojectie wordt niet gewerkt.</b> In de huidige situatie is snoei niet noodzakelijk. De boom is in een laat stadium circa 3,5 m hoog ongekroond. Door de diverse (te) grote snoeiwonden in het verleden zijn een aantal stamholten ontstaan. Verder opkronen is boomtechnisch gezien in principe niet wenselijk. Eventuele snoei aan de boom in de toekomst dient op deskundige wijze te worden uitgevoerd. De bemanteling van de stam met waterlot is soorteigen. Bovendien assimileert de boom hiermee en biedt het een natuurlijke bescherming van de stam. We adviseren daarom om deze takken niet (geheel) te verwijderen. |

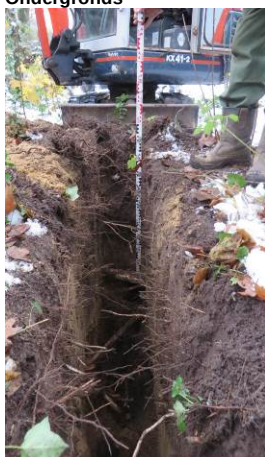
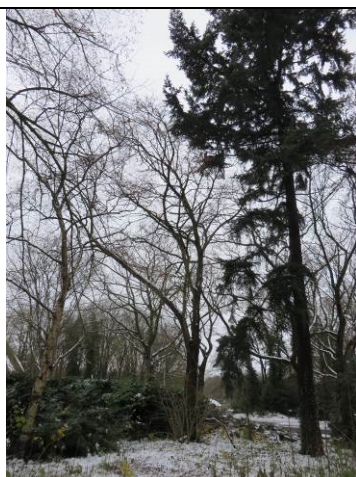
| Risico takbreuk/uitscheuren | Iets verhoogd (scheefgroei kroon met onder meer een zware overlange zuiger en enig licht dood hout) | | |
| | <u>Beworteling op 4 meter uit buitenkant stam:</u> | | |
| | 0-45 cm zeer goed (fijne en tot 1 cm dikke wortels) | | |
| | 45-140 Zeer goed (zone met vooral dikkere wortels van 4 à 8 cm doorsnede) | | |
| Onvermijdelijk <b>wortelschade</b> als gevolg van <b>graven</b> binnen een intensief bewortelde zone binnen de kroonprojectie. Plaatselijk wordt op een afstand van circa 5 meter uit de stam gegraven. | | Werkzaamheden <b>beperken</b> tot minimaal 4 meter uit buitenkant stam. De hoeveelheid wortelvolumen die hierbij beschadigd raakt is naar verwachting 20 à 30%. Er is hierdoor sprake van een reële kans op een teruglopende vitaliteit. Een verhoogd stabiliteitsrisico is niet aan de orde. De benodigde <b>wortelkap</b> moet zorgvuldig, onder toezicht worden uitgevoerd en gebeuren door een boomdeskundige. | |
| <b>Wortelschade</b> door <b>verdichting</b> als gevolg van berijding door bouwverkeer | | Om <b>verdichting en verslemping</b> te voorkomen zijn <b>rijplaten</b> nodig op de plaatsen waar <b>berijding</b> plaatsvindt. Het plaatsen van zowel stambescherming tot aan de onderzijde van de kroon en het plaatsen van vaste bouwhekken wordt geadviseerd. Laatstgenoemde dienen zo veel mogelijk op de rand van de kroonprojectie te worden geplaatst. | |
| <b>Kroonschade</b> als gevolg van benodigde snoei. In de huidige situatie is er sprake van achterstallige gerichte snoei. De huidige kroonvorm kan met de plannen niet behouden blijven. Vanwege het werken relatief dicht op de boom kan er echter gemakkelijk schade aan de stam en of kroon ontstaan in de vorm van beschadigde of afbrekende takken. | | De boom is circa 3,5 m hoog opgekroond. De <b>vrije werkruiimte</b> is naar verwachting <b>niet voldoende</b> . Mede gezien de huidige kroonvorm en de verwachte wortelschade adviseren we in deze situatie om de kroon <b>drastisch te snoeien / kandelaber</b> en. Op de volgende bladzijde volgt nadere toelichting. | |

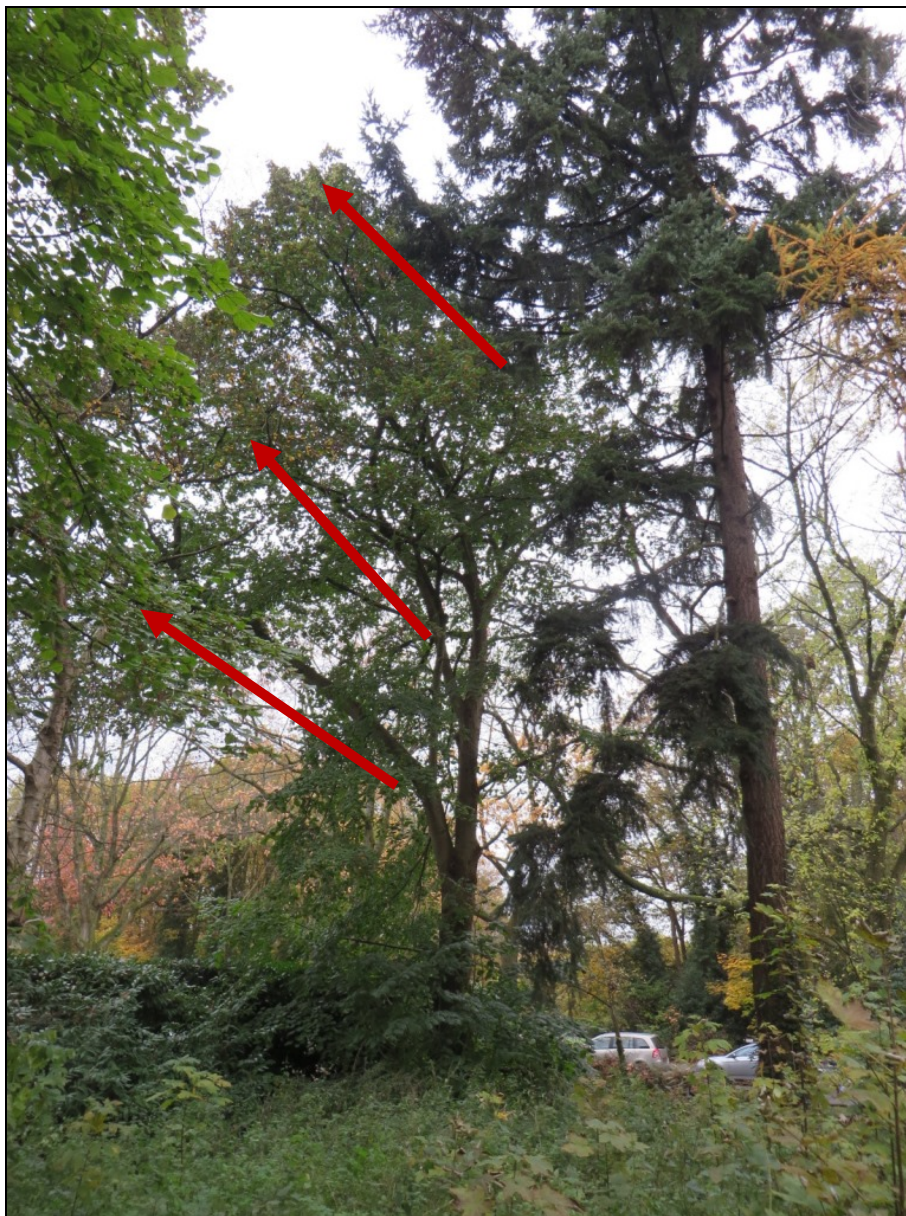
De onderste gesteltak van deze zomerlinde heeft zich sterk ontwikkeld in de richting van- en boven het perceel van de buren (particulier terrein). Ook overige gesteltakken en de top groeien scheef weg om voldoende licht te kunnen bereiken. Na het vellen van de naburige niet in te passen douglasspar (nr. 44) is snoei noodzakelijk vanwege de huidige onevenwichtige kroonopbouw.

*Onevenwichtige kroon als gevolg van onderlinge concurrentie. De linde staat onderstandig aan de douglasspar*

Gezien de wenselijke maximale envelop kan de linde op korte afstand komen te staan (plaatselijk op circa 5 meter tussen buitenkant stam en de fundering). Om bovengenoemde redenen adviseren we om de boom te kandelaberen. Hiervoor is doorgaans een omgevingsvergunning benodigd. Er gaat met deze onomkeerbare beheermaatregel namelijk circa 30 à 40% van de kroon verloren. Een eenmaal gekandelaberde boom vraagt qua beheer meer aandacht dan in het geval van een situatie met meer vrije uitgroei mogelijkheden. Het voordeel van deze ingrijpende maatregel is dat er een evenwichtiger kroon ontstaat. De boom heeft een goede conditie en gaat naar verwachting opnieuw uitlopen met een aanzienlijke hoeveelheid waterlot. De mate hiervan wordt naar verwachting enigszins geremd als gevolg van benodigde wortelkap.

Ter compensatie van het kroonverlies is het verwachte verlies van 25 à 30% van het wortelgestel acceptabel. Behoud van de stabiliteitswortels is wel van groot belang. Dit is te meer vanwege een sterk toenemende gevaarzetting in de toekomstige situatie met een woonhuis. De graafwerkzaamheden binnen de huidige kroonprojectie van de boom dienen plaats te hebben onder begeleiding van een boomdeskundige (toezichthouder bomen). Wortels dienen recht te worden doorgezaagd met een scherpe tak- of wortelzaag. Wortels met een grotere diameter dan 10 cm dienen in principe behouden te blijven. Bij twijfel over de resterende stabiliteit na afronding van de graafwerkzaamheden, kan er een trekproef worden uitgevoerd. Laatst genoemde is in geval van het aanhouden van gestelde randvoorwaarden in dit rapport naar verwachting niet aan de orde.

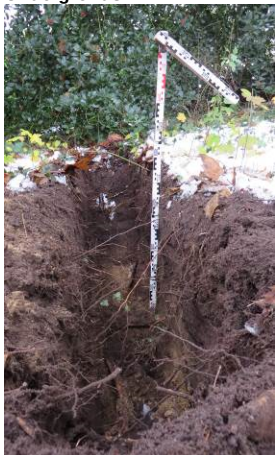
| <b>Ondergronds</b> | <p><u>Beworteling op 4,5 meter uit buitenkant stam:</u></p> <p>0-40 cm zeer goed (alleen fijne wortels, zie foto links)</p> <p>40-70 matig (extensieve fijne beworteling)</p> <p>De belangrijkste beworteling is aanwezig in de zone van 0 tot 50 cm beneden maaiveld.</p> <p><u>Opbouw</u></p> <p>0-40 cm humeus, zwak lemig, matig fijn, donker zand</p> <p>40-70 cm humusarm, zwak lemig, matig fijn, bruin zand</p> <p><u>Vochthuishouding</u></p> <p>0-70 cm licht vochtig</p> <p><u>Overig</u></p> <p>Geen bijzonderheden</p> | <p><i>Foto boom 50</i></p> |

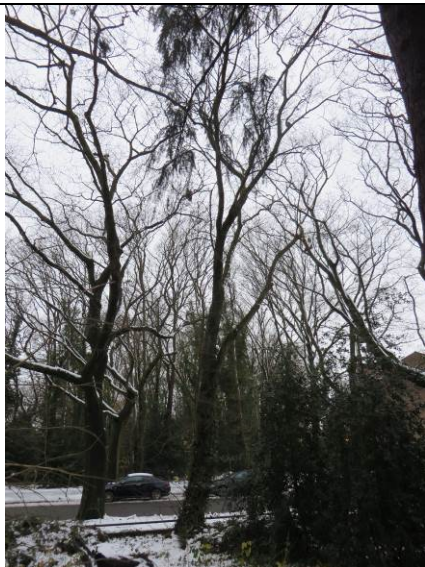
| Aantal | 1 | Conditie Matig |
| Boomsoort | Acer saccharinum, zilverlinde | Conditie specificatie Achterblijvende groei |
| Hoogte | 18 m | Defecten Spechtengat, klimop, grof dood hout, scheefgroei |
| Risico takbreuk/uitscheuren | Verhoogd | |

| <b>Bedreigingen</b><br><br>Kans op <b>wortelschade</b> als gevolg van <b>graven</b> is beperkt zolang een minimale graafafstand wordt aangehouden.<br><br><b>Wortelschade</b> door <b>verdichting</b> als gevolg van berijding door bouwverkeer<br><br><b>Kroon- of stamschade</b> als gevolg van snoei. | | <b>Randvoorwaarden</b><br><br>Werkzaamheden <b>beperken</b> tot minimaal 6 meter uit buitenkant stam. De hoeveelheid wortelvolumen die hierbij beschadigd raakt is naar verwachting minder dan 10%. Een dergelijke mate van wortelschade is voor de boom op zich overkomelijk. De huidige conditie is echter reeds suboptimaal. De esdoorn staat onderstandig aan de forse Amerikaanse eik langs de weg.<br><br>Om <b>verdichting en verslemping</b> te voorkomen is het plaatsen van vaste bouwhekken gedurende de bouwfase van belang. Hiermee wordt de kwetsbare boomzone op effectieve wijze beschermd. We adviseren om de bouwhekken op een zo ruim mogelijke afstand uit de stam te plaatsen maar minimaal op een afstand van 6 meter uit de stam (tot aan de erfgrans).<br><br><b>Binnen de gehele zone van de kroonprojectie wordt niet gewerkt.</b> Verder opkronen is boomtechnisch gezien in principe niet wenselijk. |
