**Bomen Effect Rapportage**  
**Voormalig Noack terrein / Soesterweg Amersfoort**  
*projectnr. 18-33 BE / november 2018*

**dendrologic**  
**Copijn Boomspecialisten B.V.**

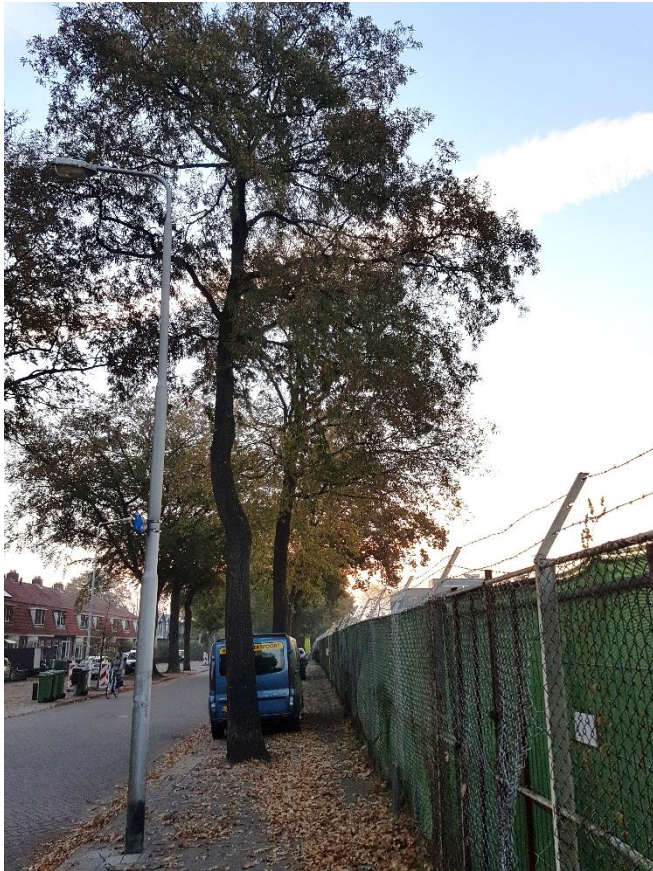
**Foto links:** de laanbeplanting bestaat voornamelijk uit moseiken van variërende leeftijd. Aan de oostzijde staan grote volwassen bomen met brede kronen. Naar het westen staan er op verschillende plaatsen halfwas exemplaren.

De conditie en kwaliteit van de bomen is gemiddeld redelijk. Bij diverse exemplaren zijn er boomtechnische aandachtspunten als verdikkingen en vergroeiingen op de stam (soms als gevolg van oudere stamwonden), onevenwichtige kronen met uitzakkende takken en dergelijke. In het verleden zijn hier diverse bomen vervangen ende laan is nog steeds niet helemaal gesloten. In het trottoir uit elementverharding is her en der sprake van wortelopdruk.

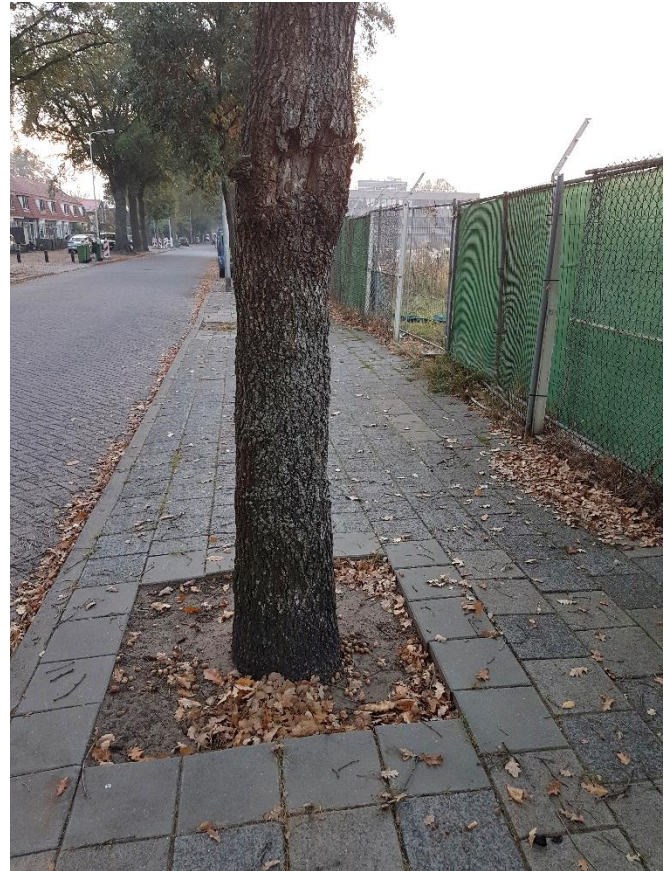
**Foto rechts:** in het trottoir met een breedte van ca. 3 meter staan de eiken in relatief kleine boomspiegels zonder opsluiting. Hoewel het bomenbestand hier in totaal stabiel is, doen zich bij diverse bomen individuele problemen voor.

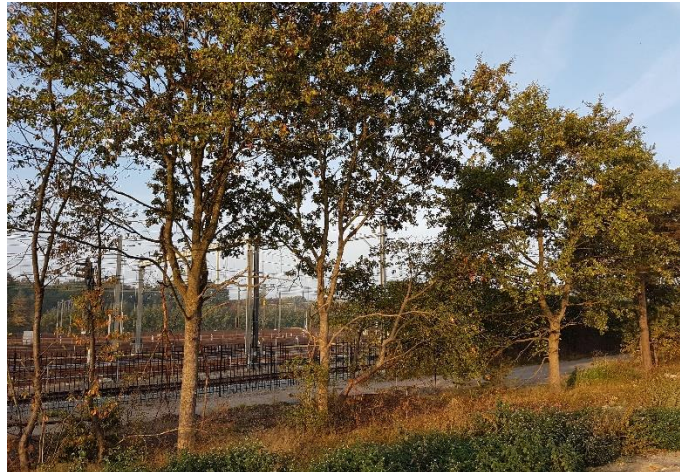
Jong volwassen zomereiken langs de zuidelijke rand van het projectgebied. Op de achtergrond is het spoortraject te zien.

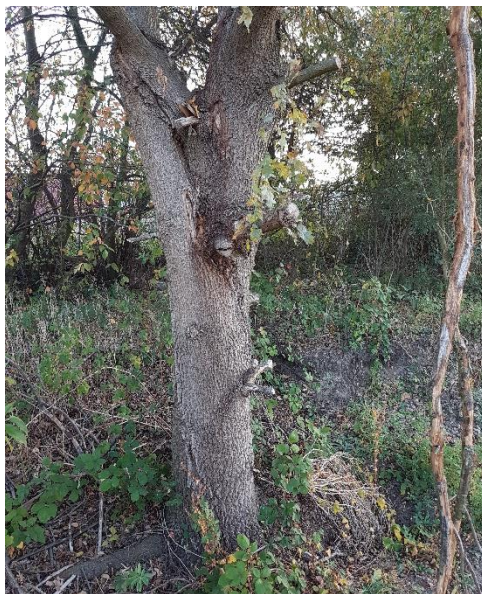
Met uitzondering van boom nr. 3 (jong volwassen eik met torsiescheur en oudere kroonschades) en boom 7 (grove den met matige conditie en stagnerende groei) is de structuur, stabiliteit en kwaliteit van de bomen in deze groene zoom redelijk tot goed. Niet alle exemplaren zijn geheel evenwichtig ontwikkeld wat vermoedelijk te maken heeft met een dichtere houtopstand met meer onderbegroeiing in het verleden. Dit levert echter geen problemen op, zodat de eiken in dit gedeelte een hoge toekomstverwachting hebben.

Foto links: eik nr. 3 met torsiescheur en oudere kroonschades.

Bij het conflictpunt A is er naar verwachting voldoende ruimte om boom nr. 2 in te passen. Boom 3 is van mindere kwaliteit en toekomstverwachting. Hier is het advies om de boom te kappen en te vervangen door aanplant van een nieuw exemplaar op een positie die gunstiger ligt t.o.v. de nieuwe woningen.

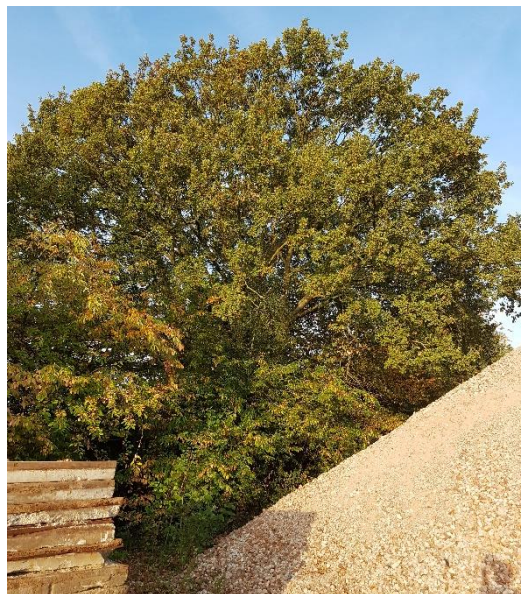
Foto rechts: boom nr. 13 is een imposante eik met een zeer brede kroon.

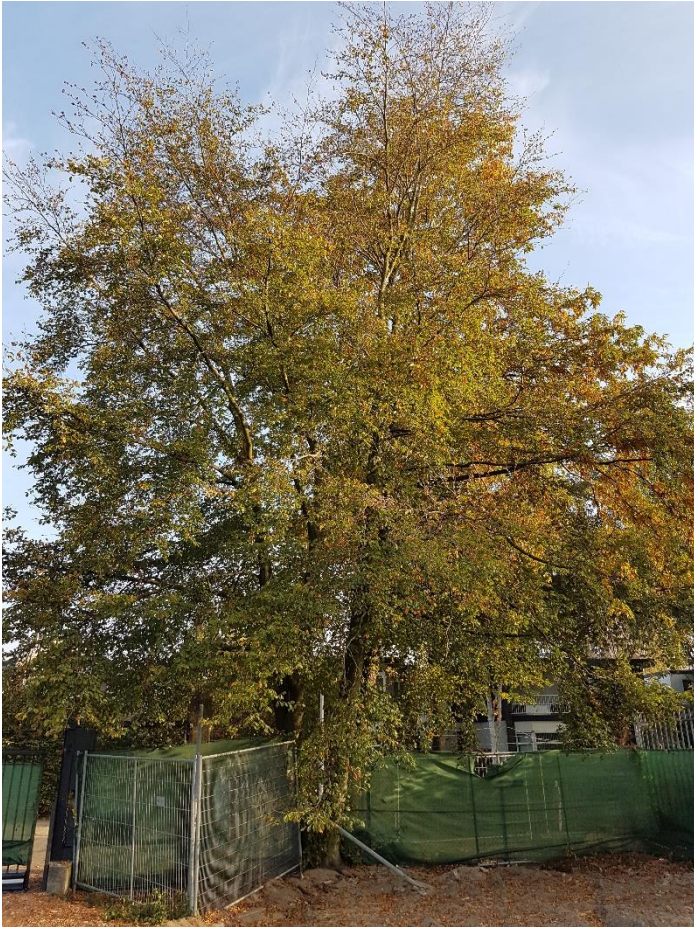
Foto links: beuk nr. 1 in de noordoostelijke hoek van het projectgebied bij de inrit vanuit de Soesterweg.

De tweestammige beuk is van goede conditie en redelijke structuur. De boom is echter gegroeid in een niche pal naast het hek zonder dat hiervoor een echte groeiplaats is ingericht. De twee esdoorns zijn vanuit een afstand bekeken van goede kwaliteit en structuur. Omdat de particuliere kavel in het kader van de BER niet is betreden, konden de stamvoet en de onderstam niet worden beoordeeld.

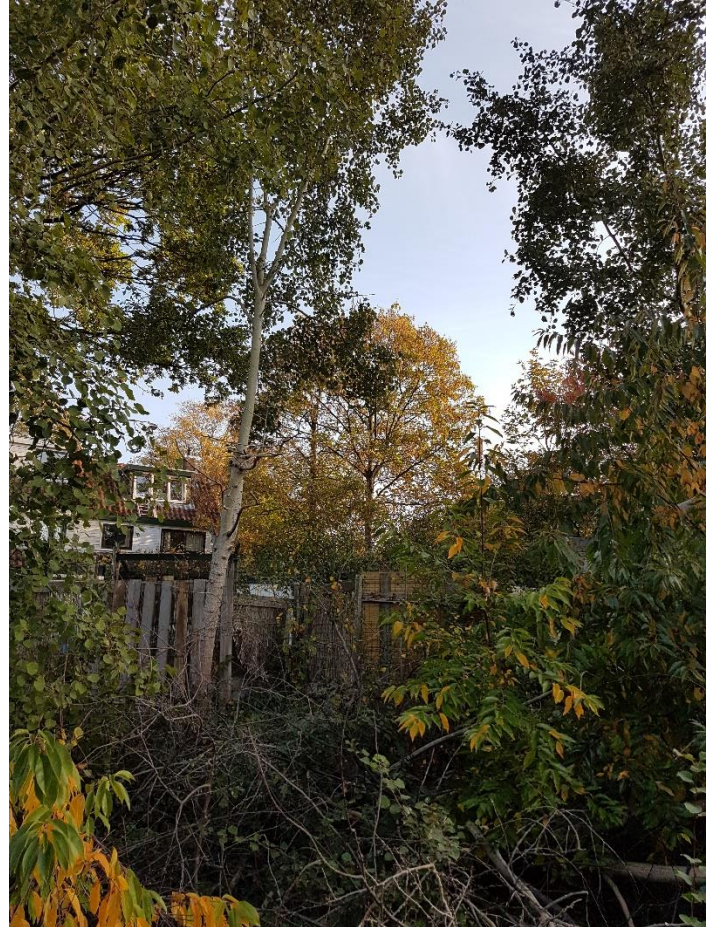
Foto rechts: twee volwassen esdoorns (*Acer pseudoplatanus*) in een particuliere tuin die grenst aan de westzijde van het projectgebied.

De twee esdoorns in de tuin van perceel Soesterweg 572 worden door de geplande ontwikkeling niet direct geraakt. Wel moet aandacht aan deze bomen worden geschonken op het moment dat in hun buurt werkzaamheden worden uitgevoerd. Daarom dienen zij opgenomen te worden in een later op te stellen boombeschermingsplan.

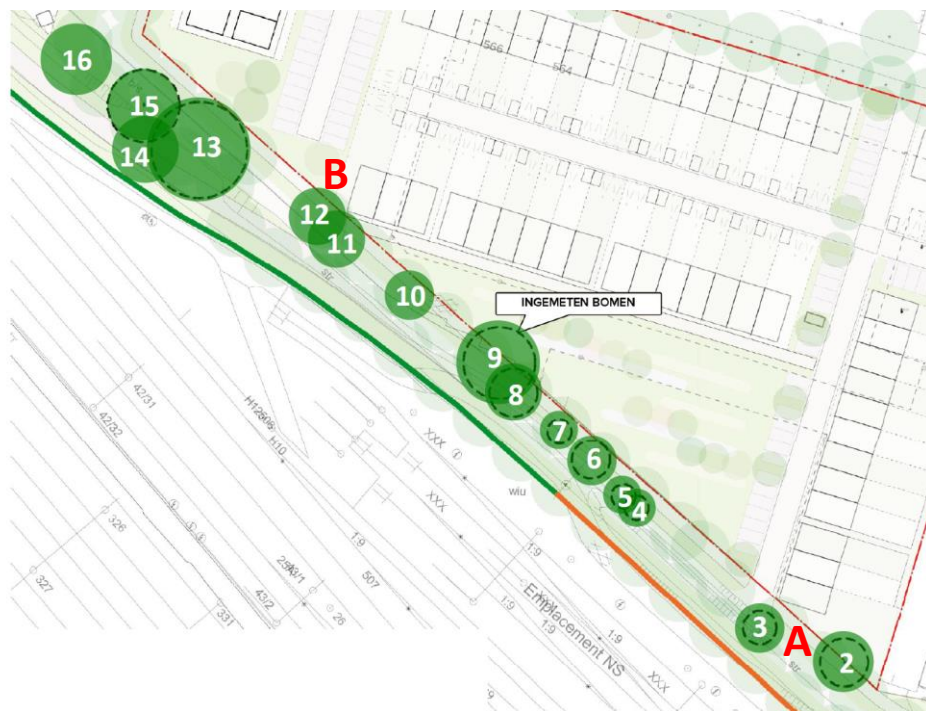
- Op twee punten komt de nieuwe woonbebouwing dicht op bestaande bomen. Deze punten zijn in onderstaande tekening met A en B gemarkeerd. Dit betreft de bomen nr. 2 en 3 en nr. 11 en 12.
- Bij de toekomstige inrichting moet rekening gehouden worden met de huidige hoogteverschillen en maaiveldpeilen.

De plekken waar de nieuwe bebouwing vlakbij bestaande bomen komt zijn met de letters A en B gemarkeerd. Op de hele lengte moet daarnaast gekeken worden naar de hoogteverschillen in de bestaande situatie en de nieuwe maaiveldpeilen met de aansluiting op de huidige peilen.

Het ruimtelijke conflict bij de bomen 11 en 12 kan pas nader in beeld gebracht worden wanneer deze bomen exact ingemeten zijn. Het vertrekpunt is dat de bomen behouden worden, tenzij dit qua ruimte en impact op de bomen niet haalbaar blijkt.

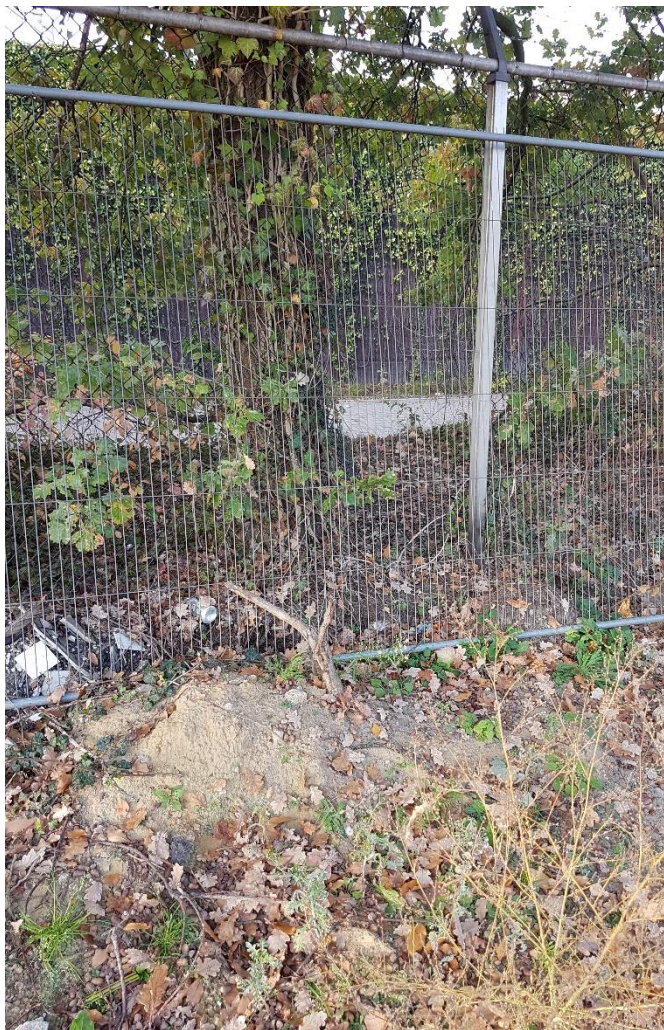
Het hek markeert de grens van het projectgebied. Veel bomen aan de zuidzijde staan vlakbij deze grens en wortelen hierdoor ook onder het projectgebied. Hiermee moet rekening gehouden worden bij de verdere planvorming en later bij de uitvoering.

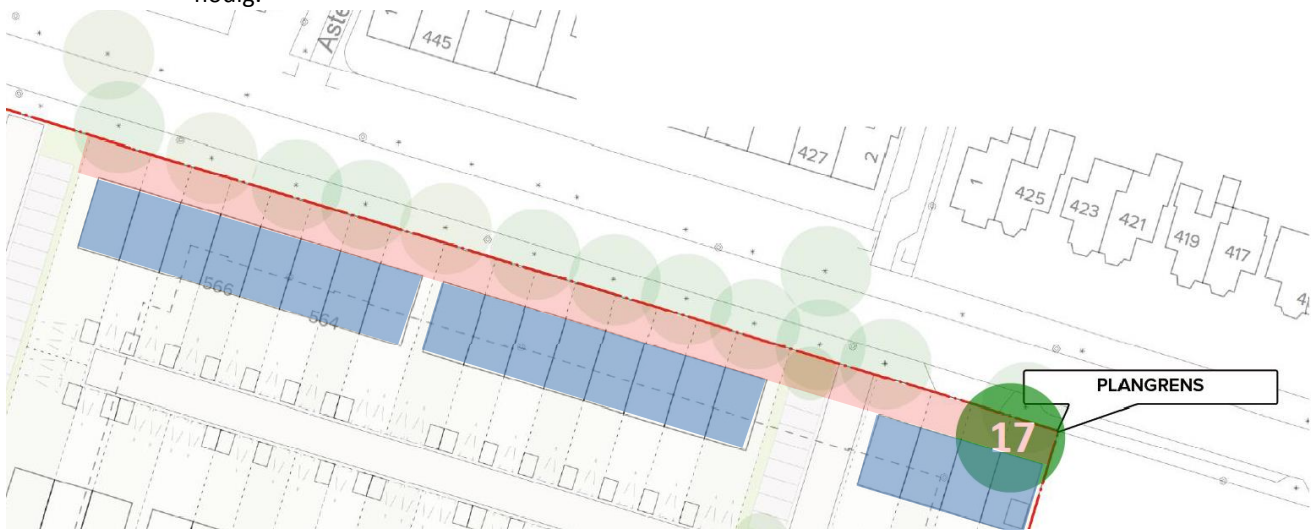
Hier ontstaat een conflict met de bestaande laanbomen die langs de weg in het trottoir staan. Het betreft boven- en ondergrondse conflicten. De grootste exemplaren hebben hun kronen deels boven het projectgebied ontwikkeld en steken in sommige situaties bijna 7 meter over. Voor de ontsluiting en voor het aanleggen van nutsvoorzieningen voor de nieuwe woningen zal naar verwachting gebruik gemaakt worden van de strook tussen de nieuwe gebouwen en de perceelgrens. De bomen hebben hier vrijwel zeker een deel van hun wortelstelsel ontwikkeld. Het uitvoeren van werkzaamheden in deze zone kan leiden tot (fundamentele) schade aan het wortelstelsel. Hier is in een vervolgtraject nader onderzoek en afstemming nodig.

De realisatie van de nieuwe woningen (blauw gearceerd) en het aanleggen van een ontsluitingsweg en nutsleidingen in het rood gearceerde gedeelte leiden potentieel tot conflicten met de bestaande laanbomen.

Geadviseerd wordt om dit punt in een vroeg planstadium met de gemeente te overleggen om te komen tot een integrale benadering. Naast de problemen bieden zich hier wellicht ook kansen. Diverse laanbomen vertonen gebreken, de laan is niet aaneengesloten en de groeiplaatsen zijn naar verwachting niet optimaal. Recent is hier al een gasleiding van het projectgebied naar de openbare ruimte verlegd. Mogelijk kunnen de in de toekomst uit te voeren werkzaamheden benut worden om de groeiplaatssituatie voor de bestaande en de om de toekomst te planten laanbomen structureel te verbeteren (werk met werk maken).

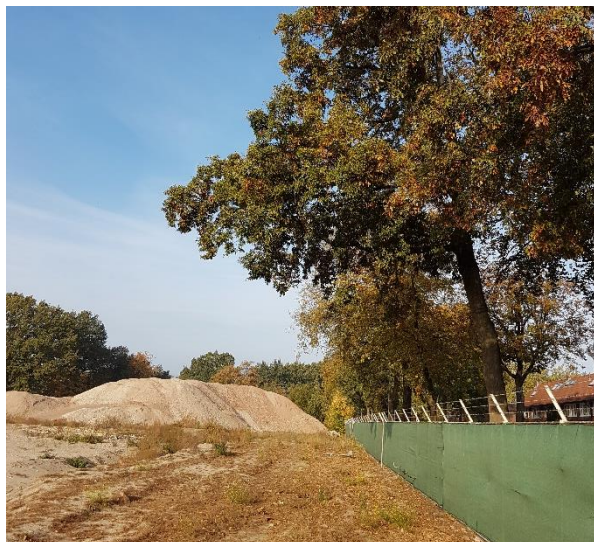
De kronen van de laanbomen langs de Soesterweg reiken op sommige plaatsen ca. 7 meter over de perceelgrens. In de strook naast het hek komt in de toekomst vermoedelijk een ontsluiting en worden nieuwe leidingen aangelegd. Hier ontstaan onder- en bovengrondse conflicten

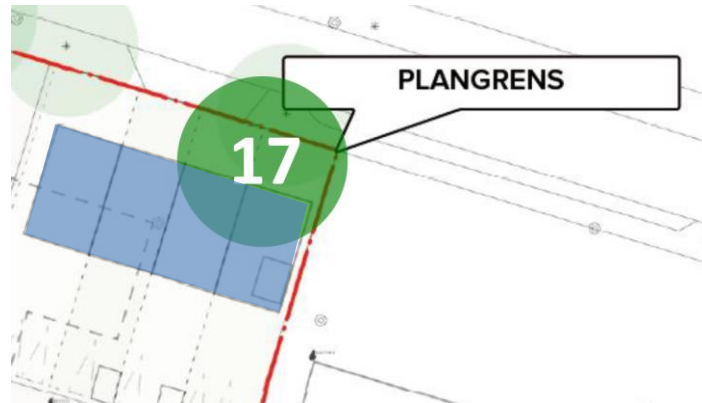
Boom 17 staat pal naast het hek dat de perceelgrens markeert. Binnen de nieuwe ontwikkeling is de boom niet te handhaven doordat de nieuwe woningen (blauwe arcering) op een korte afstand gerealiseerd zullen worden.

Behoud van boom nr. 17 (beuk) is niet haalbaar wanneer vlakbij de boom nieuwe woningen komen zoals voorzien in het stedenbouwkundig plan. Behoud van deze boom is echter ook los van de geplande ontwikkeling twijfelachtig. De beuk is niet zeer goed qua structuur (twee deelstammen die elkaar wegdrücken), groeit met haar wortelvoet nu al het trottoir in en belemmert de ontwikkeling van de laanbomen ernaast. In geval van realisatie van het plan wordt voor deze boom een kapadvies gegeven.

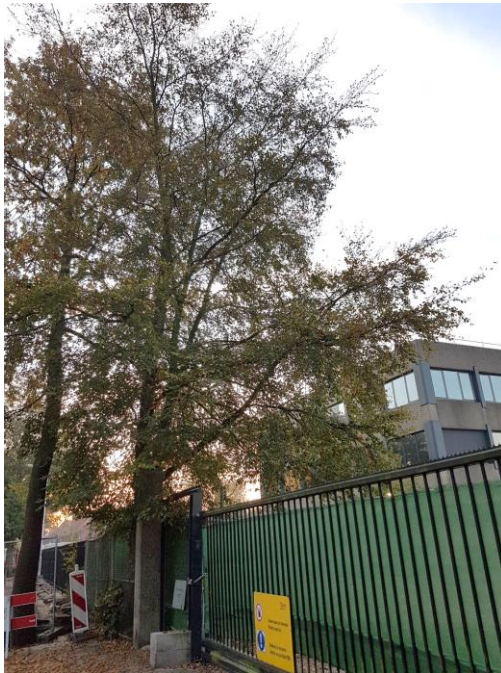
Foto links: de beuk nr. 17 staat pal naast het hek en belemmert nu al de ontwikkeling van de laanboom ernaast. De boom is meerstammig en laag vertakt.

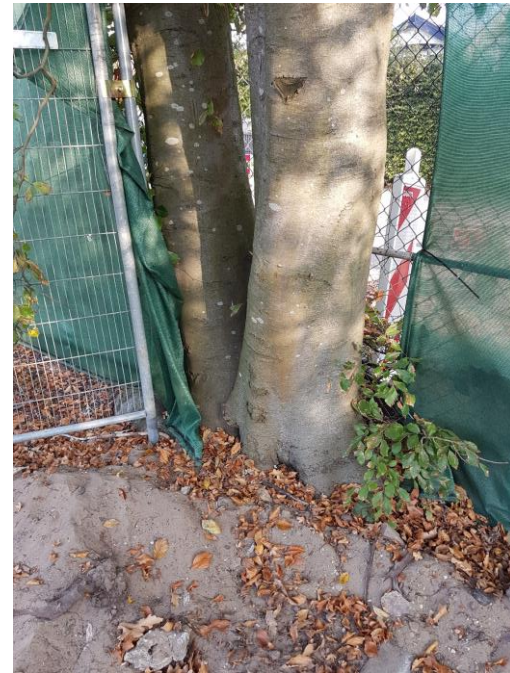
Foto rechts: de twee stamdelen zijn ieder op zich stabiel, maar zij drukken elkaar aan de onderkant weg. De wortelvoet groeit in de huidige situatie al onder het hek door in het openbare trottoir.
