INVENTARISATIE BOMEN

165 bomen houtwal Galvanistraat Amersfoort

Referentienummer : 18815
Opdrachtgever : Trebbe wonen BV
Datum eindversie : 30 april 2018

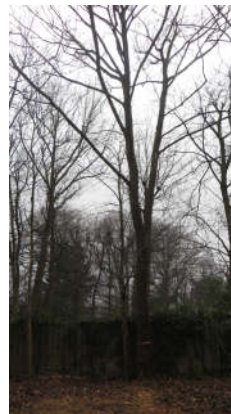
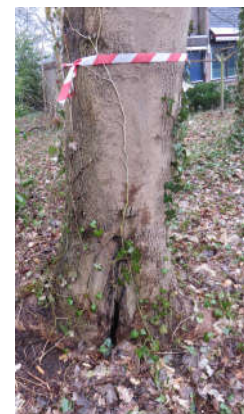
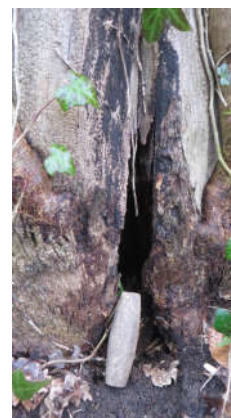
CONCLUSIE	
boomveiligheids categorie	risicoboom, maatregel
boomrisicoaanduiding	<input type="checkbox"/> takbreuk
	<input checked="" type="checkbox"/> stambreuk
	<input type="checkbox"/> instabiliteitsrisico
ernst boomrisicoaanduiding	noemenswaardig
gevaarzetting	
conclusie	afgekeurd --> vellen
veiligheidsmaatregel	<input type="checkbox"/> aanvullend (nader) onderzoek
	<input type="checkbox"/> verankering aanbrengen
	<input type="checkbox"/> dood hout verwijderen
	<input type="checkbox"/> tak innemen/verwijderen
	<input type="checkbox"/> kroon innemen
	<input type="checkbox"/> vormsnoei
	<input checked="" type="checkbox"/> vellen
andere:	
urgentie	<12 maanden
volgende BVC/NTO	
toelichting	uitgebreide holte, doorlopend onder maaiveld. Preventief vellen ivm toenemende kans op stambreuk.

METINGEN		
AFWIJKING 1	gebruikte apparatuur	weerstandsboring
	hoogte meting	5 cm +mv
	stam/takdiameter	61
	resultaat meting/ opmerking	uitgebreide holte en aantasting, grotendeels ondergronds.
	conclusie	sterk verhoogd risico
AFWIJKING 2	gebruikte apparatuur	
	hoogte meting	
	stam/takdiameter	
	resultaat meting/ opmerking	
	conclusie	
AFWIJKING 3	gebruikte apparatuur	
	hoogte meting	
	stam/takdiameter	
	resultaat meting/ opmerking	
	conclusie

toelichting foto's
Er is op 3 punten gemeten met de resistograaf (weerstandsmeting). Hieruit blijkt een uitgebreide rotting/holte aanwezig die zich actief uitbreidt. Onder maaiveld is de rotting breder.

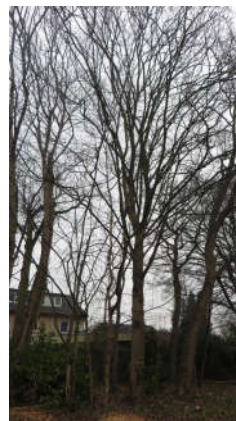
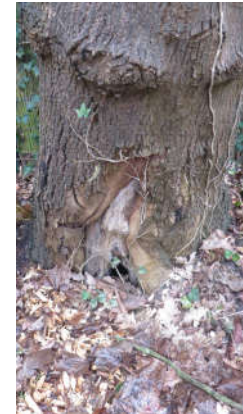
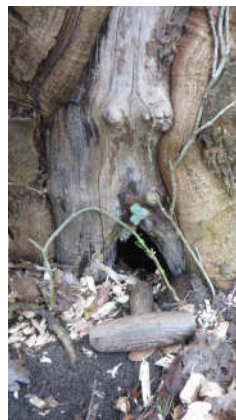
CONCLUSIE	
boomveiligheids categorie	risicoboom, maatregel
boomrisicoaanduiding	<input type="checkbox"/> takbreuk
	<input checked="" type="checkbox"/> stambreuk
	<input type="checkbox"/> instabiliteitsrisico
ernst boomrisicoaanduiding	noemenswaardig
gevaarstelling	
conclusie	afgekeurd --> vellen
veiligheidsmaatregel	<input type="checkbox"/> aanvullend (nader) onderzoek
	<input type="checkbox"/> verankering aanbrengen
	<input type="checkbox"/> dood hout verwijderen
	<input type="checkbox"/> tak innemen/verwijderen
	<input type="checkbox"/> kroon innemen
	<input type="checkbox"/> vormsnoei
	<input checked="" type="checkbox"/> vellen
andere:	
urgentie	<12 maanden
volgende BVC/NTO	
toelichting	uitgebreide holte, doorlopend onder maaiveld. Preventief vellen ivm toenemende kans op stambreuk.

METINGEN		
AFWIJKING 1	gebruikte apparatuur	weerstandsboring
	hoogte meting	10 cm +mv
	stam/takdiameter	56
	resultaat meting/ opmerking	uitgebreide holte en aantasting, grotendeels ondergronds.
	conclusie	sterk verhoogd risico
AFWIJKING 2	gebruikte apparatuur	
	hoogte meting	
	stam/takdiameter	
	resultaat meting/ opmerking	
	conclusie	
AFWIJKING 3	gebruikte apparatuur	
	hoogte meting	
	stam/takdiameter	
	resultaat meting/ opmerking	
	conclusie

toelichting foto's	Er is op 3 punten gemeten met de resistograaf (weerstandsmeting). Hieruit blijkt een uitgebreide rotting/holte aanwezig die zich actief uitbreidt. Onder maaiveld is de rotting breder.
--------------------	---
