## BOMEN EFFECT RAPPORTAGE

40 bomen, Sterrebos, Amersfoort

| Referentienummer | : 18872 |
| Datum rapport | : 4 juni 2018 |

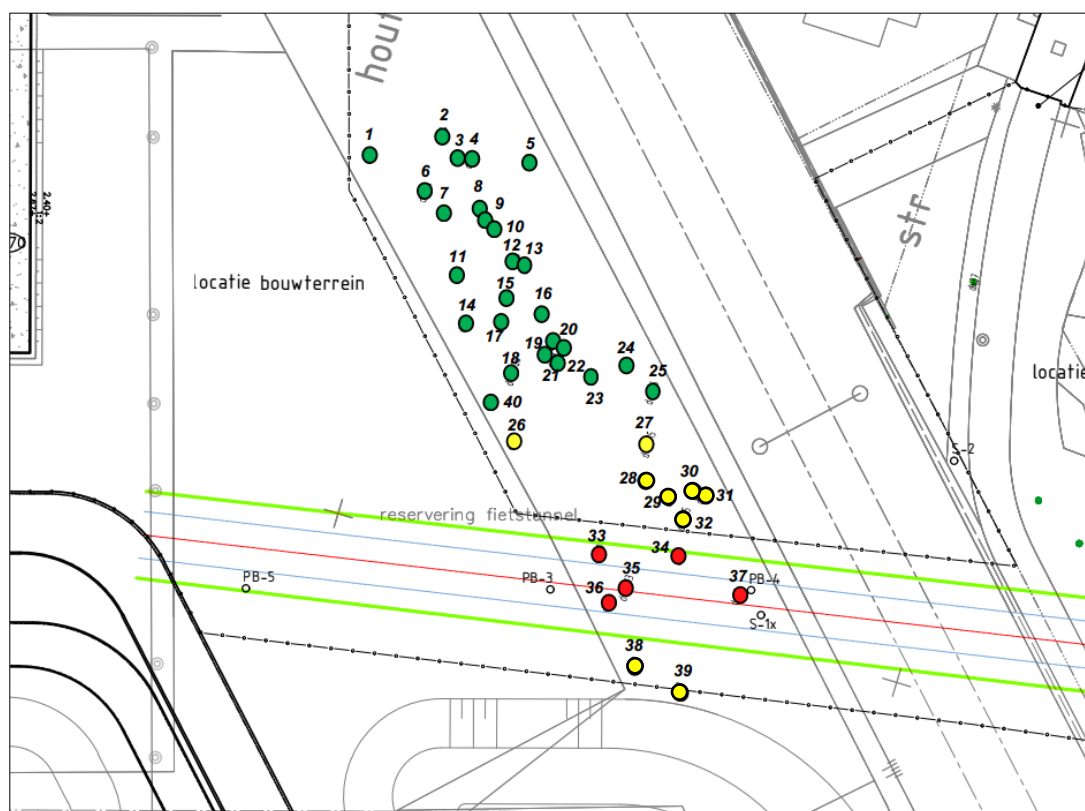
Afbeelding 3: Groen: handhaven; Geel: mogelijk handhaven (onderzoeken); Rood: (op voorhand) niet te handhaven;

Op voorhand is het duidelijk dat 5 bomen (33 t/m 37) zich op de locatie van de aan te leggen fietstunnel bevinden en dus niet behouden kunnen worden.

Voor een 9-tal “risicobomen” (26 t/m 32 en 38 en 39) is de beslissende projectinvloed (bij de aanleg van de fietstunnel) het aanbrengen en verwijderen van de damwandelementen. Hiervoor is aan weerszijden van de aan te leggen tunnel een vrije werkruimte van ca. 14 meter nodig. Dit betekent dat deze “risicobomen” bomen ook niet behouden kunnen worden.

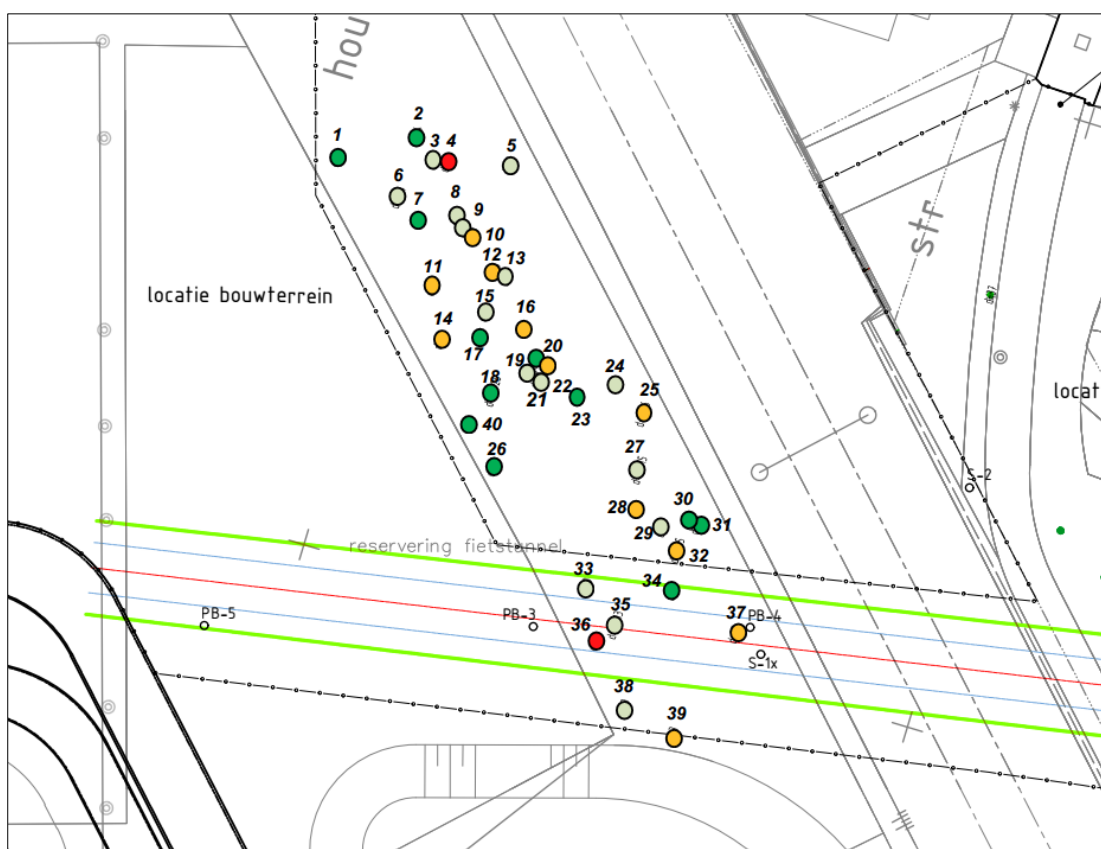
*Afbeelding 4: Behoudenswaardigheid bomen: Hoog (donkergroen); Gemiddeld (lichtgroen); Laag (oranje); Geen (rood);*

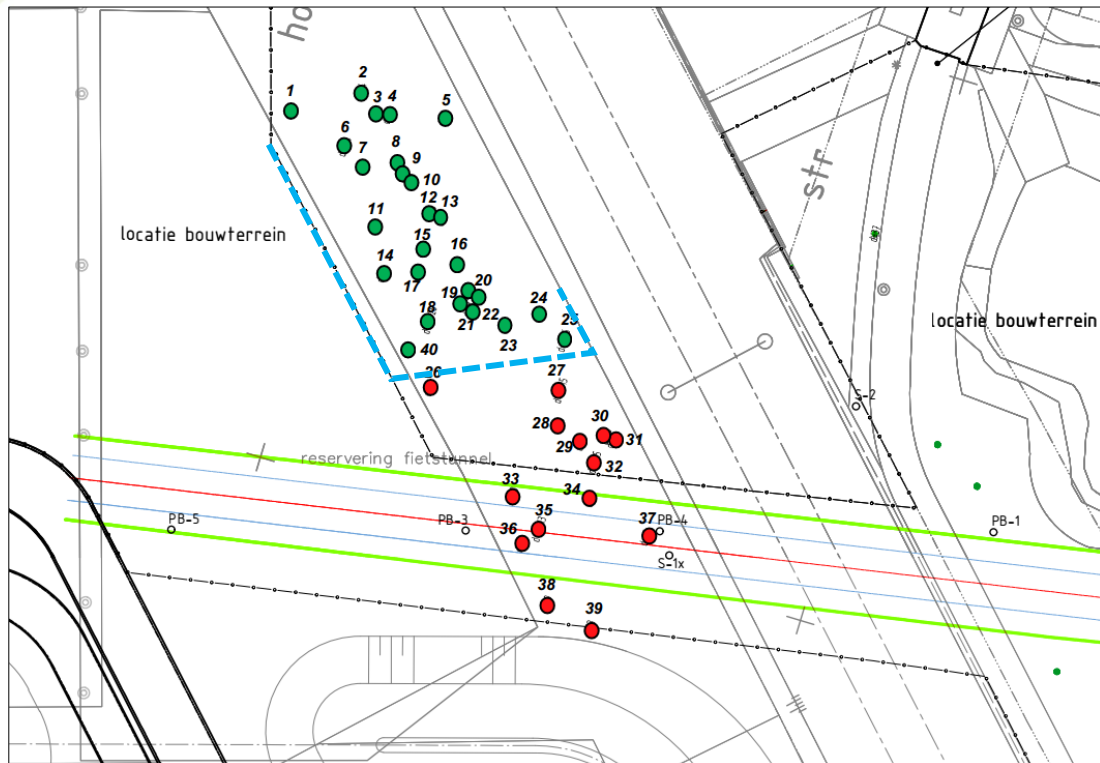
Voor de overige bomen aan de oostzijde van de aan te leggen fietstunnel is er een projectinvloed in de vorm van “bouwwerkzaamheden in het algemeen”. Dat wil zeggen dat beweging van bouw materieel en opslag van bouw materiaal kan leiden tot beschadiging van de stam en stamvoet van de bomen en verstoring van de groeiplaats (bodemverdichting en -verslemping). De bomen kunnen hiertegen beschermd worden d.m.v. het plaatsen van bouwhekken (afbeelding 5).

Geconcludeerd kan worden dat 14 bomen niet behouden kunnen worden bij de voorgenomen aanleg van de tunnel. Deze bomen zijn als zodanig weergegeven op de plattegrond in afbeelding 5.

Afbeelding 5: Niet te behouden bomen (rood); te behouden bomen (groen); locatie bouwhekken (blauw);

Geadviseerd wordt om de bomen 26 t/m 39 voorafgaand aan de werkzaamheden te verwijderen. Onderstaande tabel geeft de gegevens van deze bomen weer.

Verder wordt geadviseerd rondom de houtwal met de te handhaven bomen ter hoogte van de werkgrens, voorafgaand aan de werkzaamheden, niet verplaatsbare bouwhekken aan te brengen.
