Bomen Effect Analyse

66 bomen plangebied Matthijs Vermeulenstraat in Amersfoort

Uw kenmerk: -
Onze referentie: BEA032020002
Type onderzoek: Bomen Effect Analyse (BEA)
Straat/locatie: Matthijs Vermeulenstraat 1
Plaats: Amersfoort
Datum onderzoek: 26 maart 2020

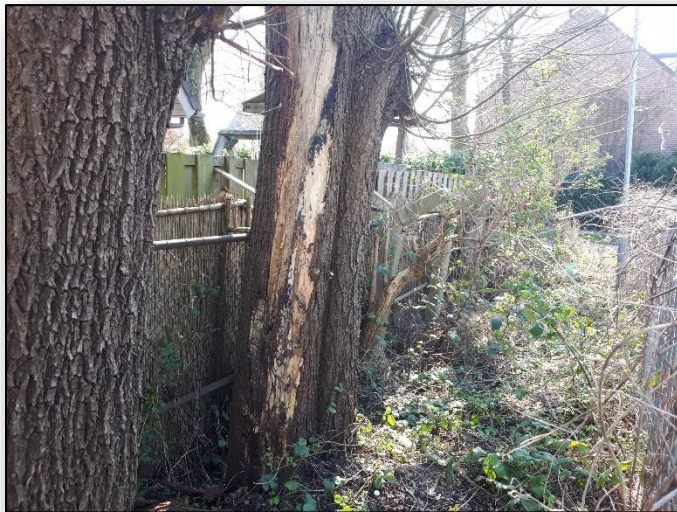
Foto 18: Schade en aantasting echte honingzwam boom 6

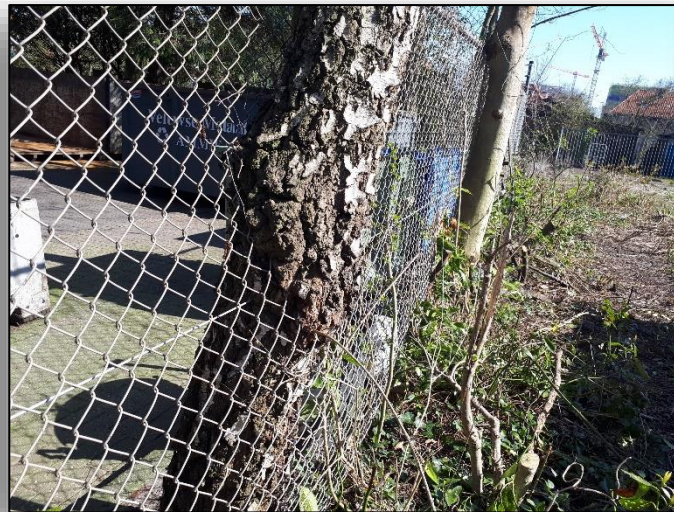
Foto 19: stam groeit tegen/door hek boom 42

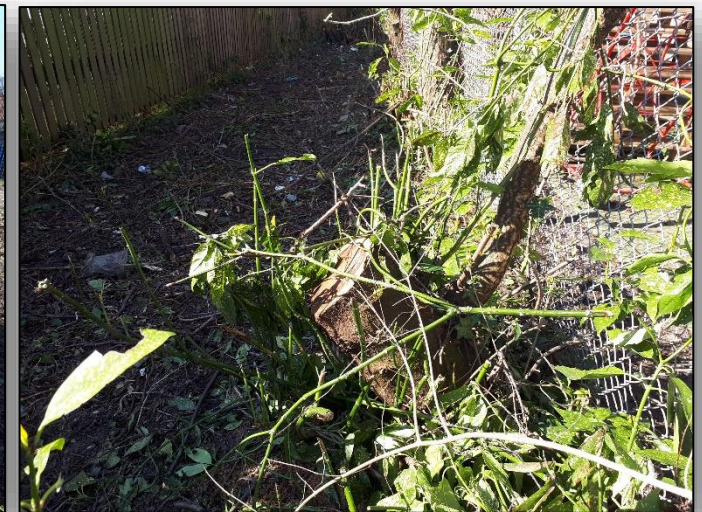
Foto 20: stamstuk/stobbe boom 43

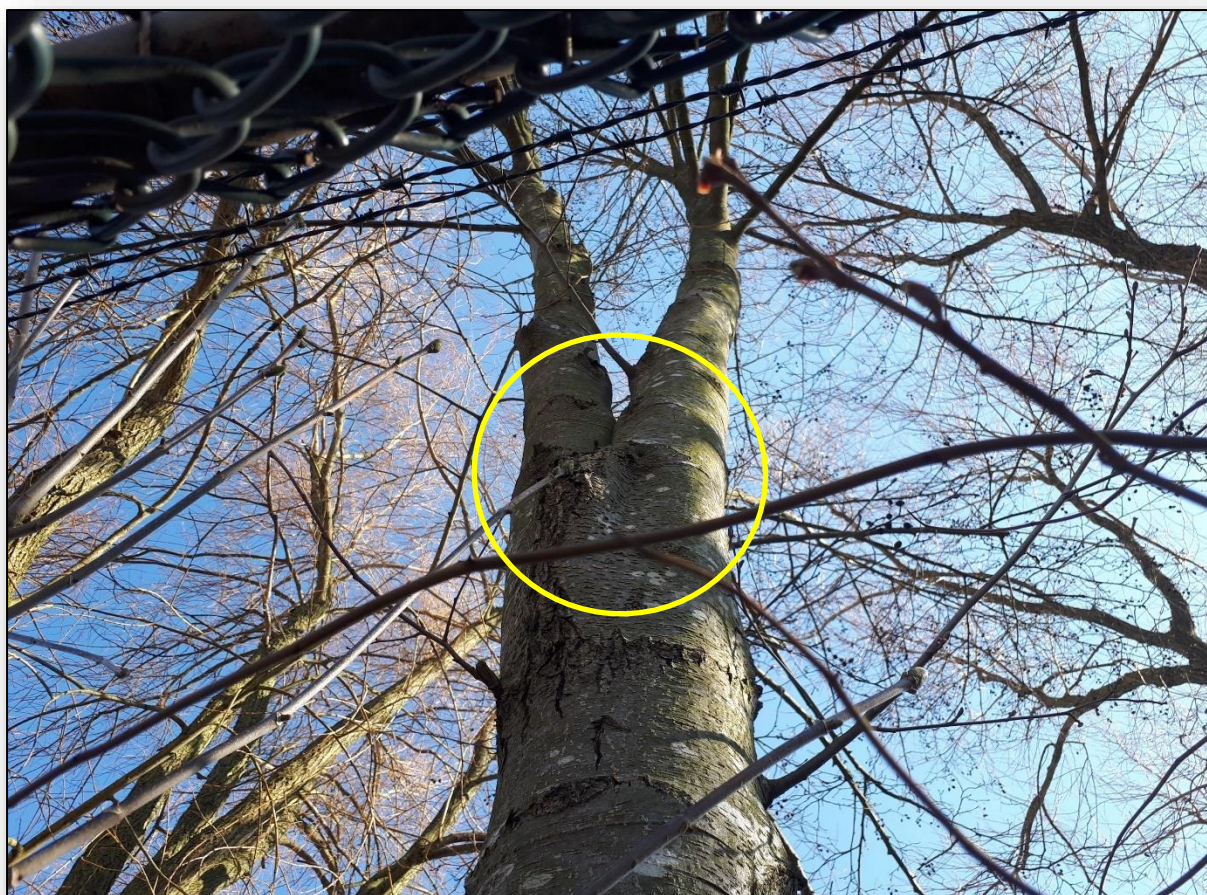
Foto 21: plakksel gesteltak boom 47

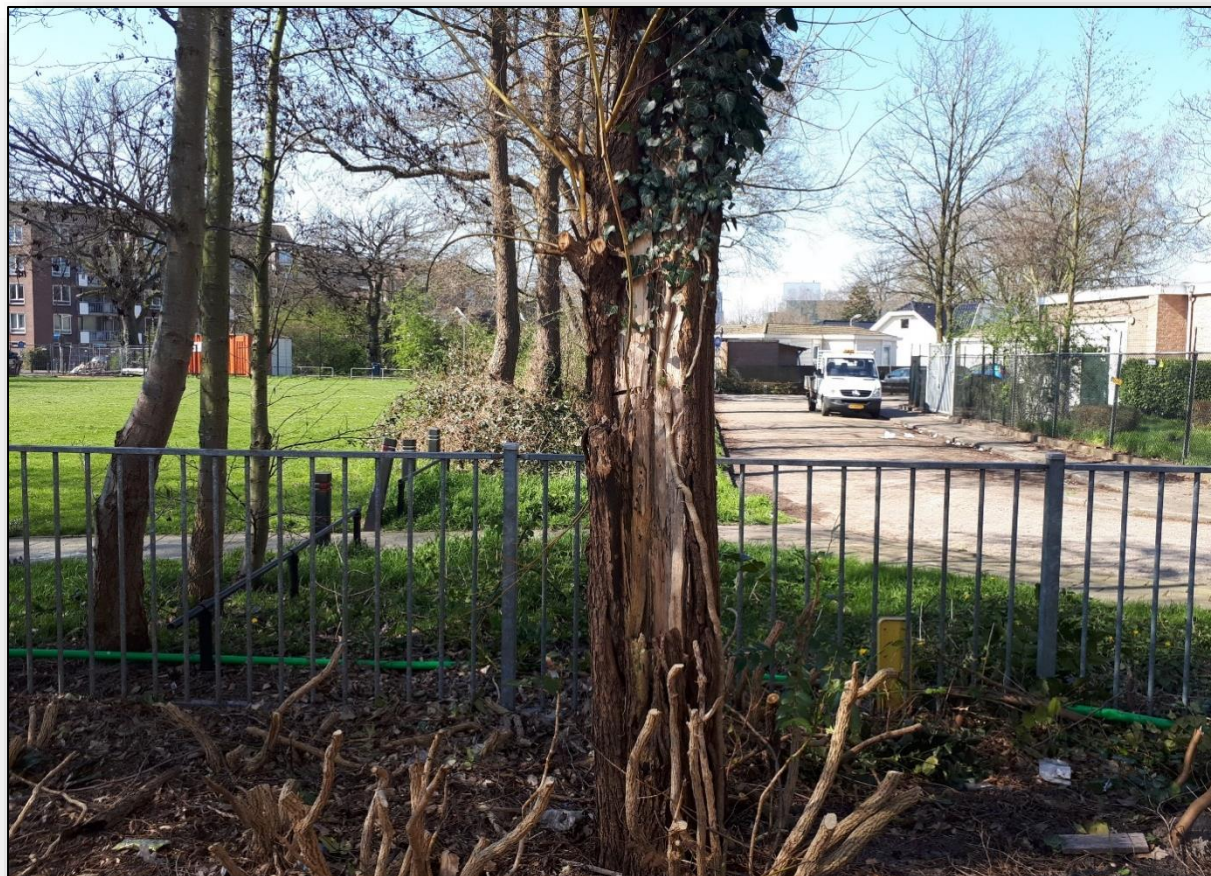
Foto 22: stamschade/rotting boom 55

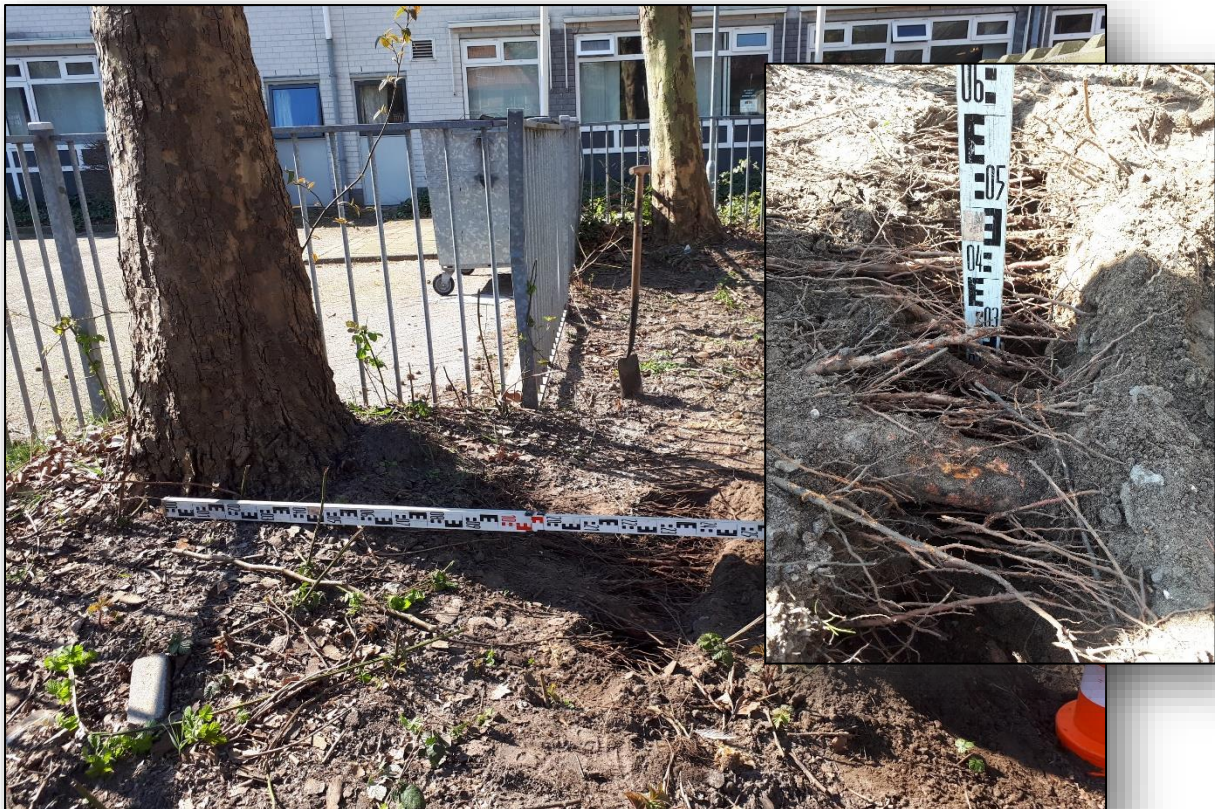
Boomnr.	Locatie proefsleuf	Reden van bodem-/ bewortelingsonderzoek	Diepte (cm)	Aangetroffen beworteling	Samenstelling bodem	Fotonr.
11	noordzijde, 1,5 meter vanuit het hart van de stamvoet.	Ter plaatse vanaf ca 50 centimeter vanuit het hart van de stamvoet komt verharding t.b.v. voetpad (tussen boom 11 en 12).	0-30	Zeer intensieve fijne en grove beworteling met een maximale dikte van 8 centimeter. Vanwege de intensieve beworteling was het niet mogelijk dieper te graven.	Matig humeus matig grof zand	23 op pagina 20
13	Zuidzijde, 90 centimeter vanuit het hart van de stamvoet.	Boom komt in het midden van 1.7 meter breed plantvak te staan met ten noorden en zuiden parkeervakken op ca. 85 centimeter vanuit het hart van de stamvoet.	0-40	extensieve fijne beworteling met een maximale diameter van 3 centimeter. Beworteling hoofdzakelijk in bovenste 15 centimeter. Op 50 centimeter diepte is in de lengterichting van de proefsleuf een pvc-leiding aangetroffen.	Humusarm matig grof zand	24 op pagina 20

Foto 23: proefsleuf noordzijde boom 11 Inzet: zijaanzicht proefsleuf

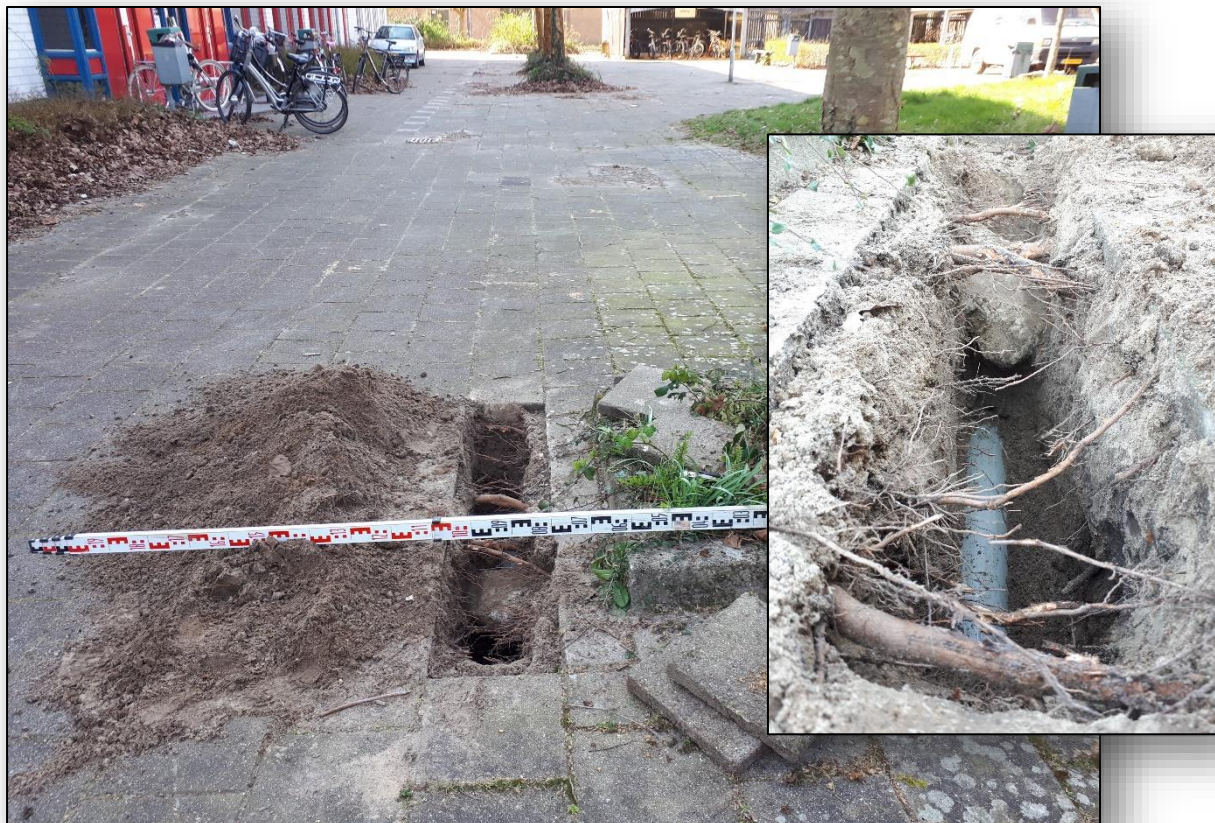
Foto 24: proefsleuf zuidzijde boom 13 Inzet: zijaanzicht proefsleuf

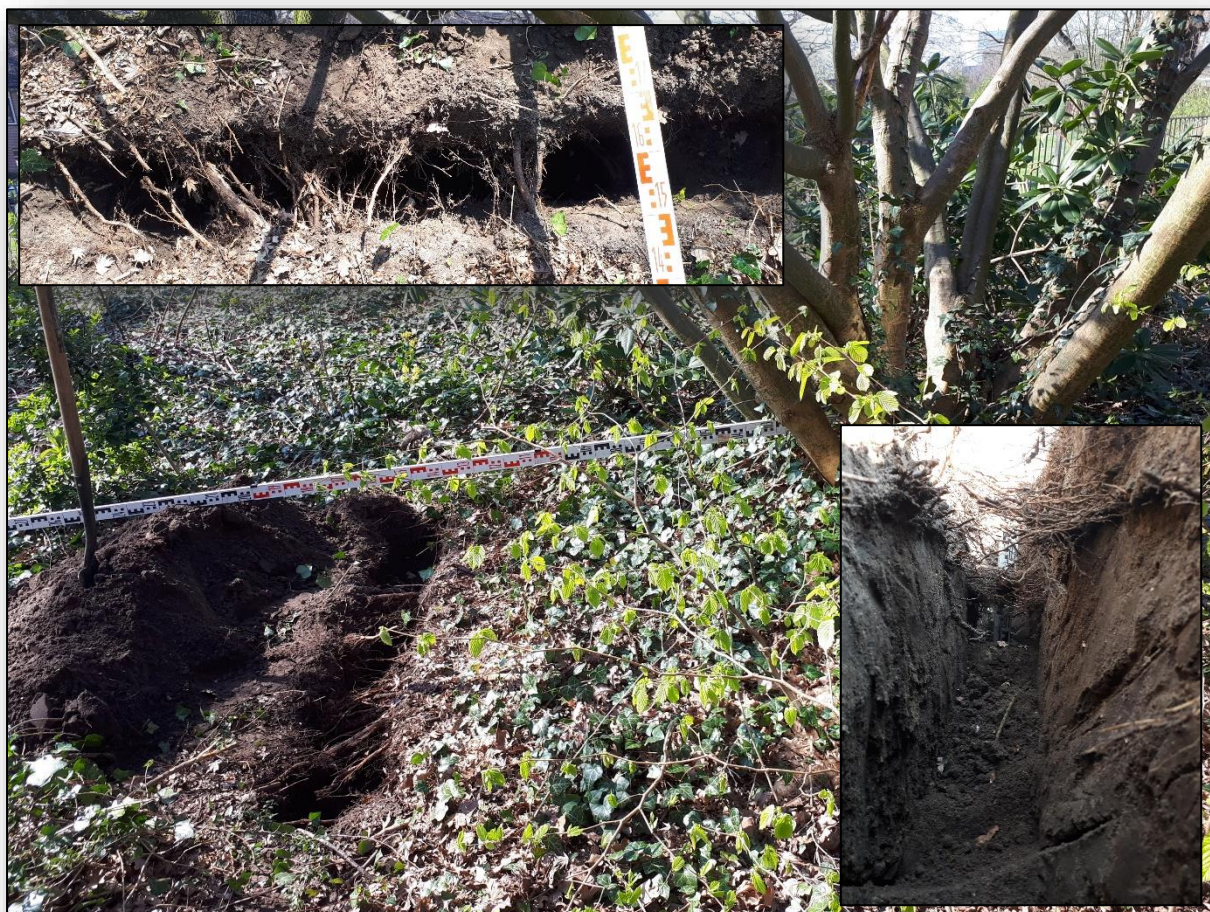
61	Zuidoostzijde, 1,6 meter vanuit het hart van de stamvoet .	Boom kan gezien planvorming niet op huidige locatie worden gehandhaafd. Omdat het een behoudenswaardige meerstammige boom betreft, is bewortelingsonderzoek uitgevoerd om inzicht te krijgen in de mogelijkheid om de boom eventueel te kunnen verplanten.	0-50	In bovenste 20 centimeter redelijk intensieve fijne beworteling. Dieper tot 50 centimeter diepte (zeer) extensieve fijne beworteling.	Humeus matig fijn zand. Grondwater aangetroffen vanaf 60 centimeter onder maaiveld	25 en 26 op pagina 21

Foto 25: proefsleuf zuidoostzijde boom 61 **inzet:** boven- zijaanzicht proefsleuf zuidoostzijde boom 61

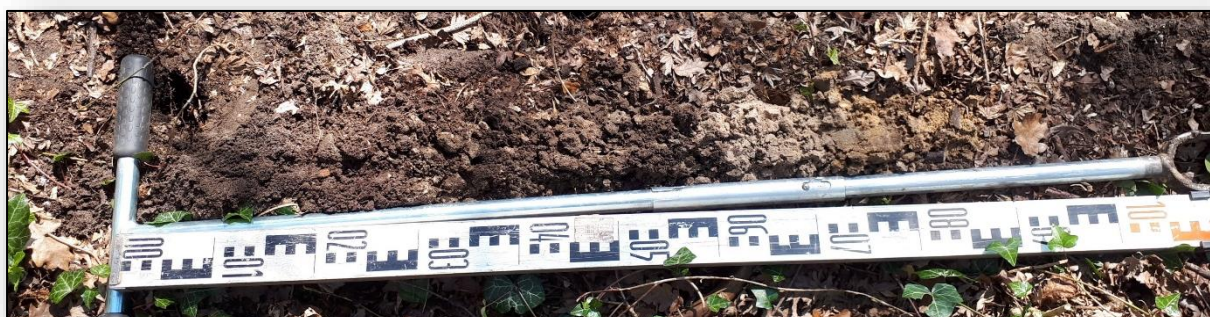
Foto 26: bodemprofiel nabij boom 61

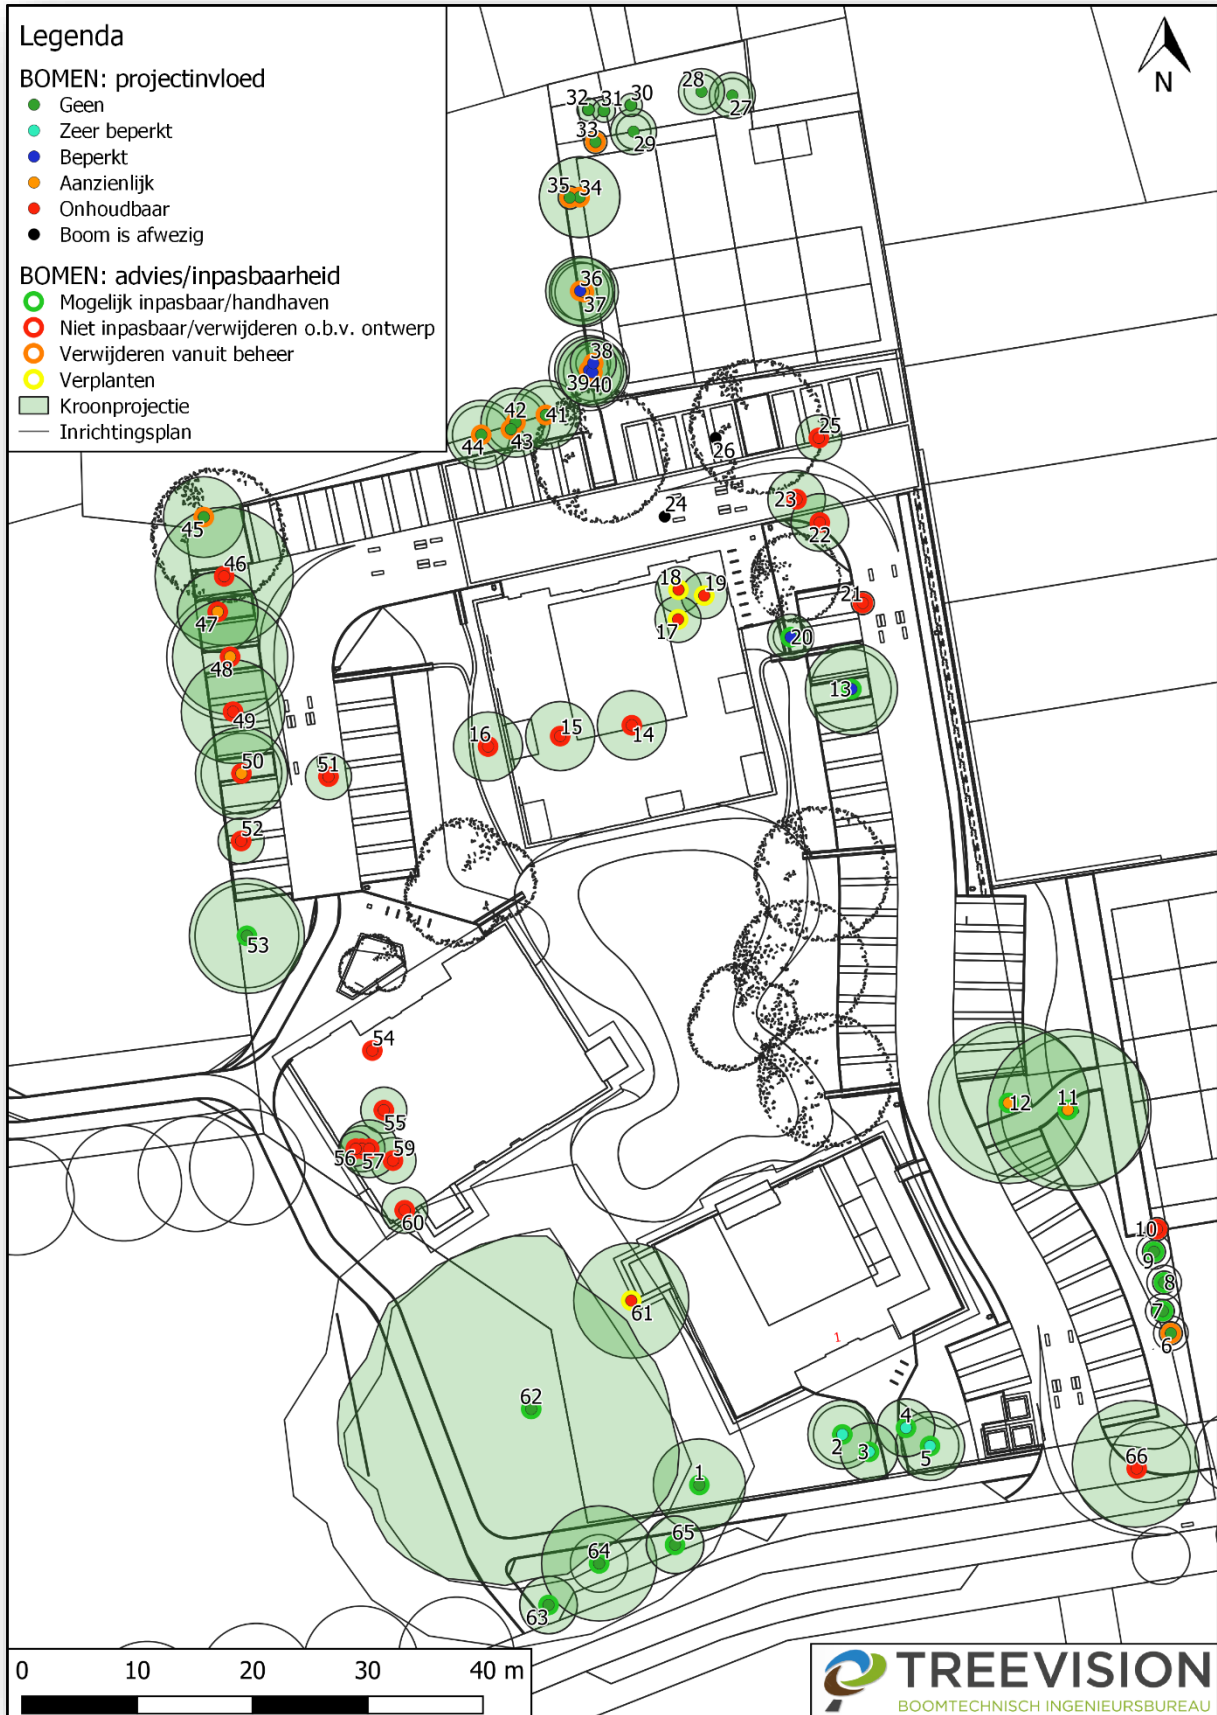
Afbeelding 27: visualisatie projectinvloed en inpasbaarheid / advies o.b.v. huidig ontwerp

Op basis van het onderzoek kan worden geconcludeerd dat een substantieel deel van de bomen binnen of nabij de grens van de geplande bouwblokken staan of op locaties staan waar ontsluitingswegen of parkeerplaatsen aangelegd gaan worden.

Voor de bomen 1 t/m 5, 7 t/m 9, 13, 53 en 62 t/m 65 geldt dat deze duurzaam zijn te behouden mits wordt voldaan aan de in paragraaf 5.4 genoemde eisen en randvoorwaarden en de in hoofdstuk 6 beschreven boombeschermende maatregelen. Boom 11, 12 en 13 kunnen enkel worden ingepast en duurzaam behouden indien naast de genoemde eisen en randvoorwaarden en boombeschermende maatregelen, de in 5.3 geadviseerde specifieke adviezen worden uitgevoerd. In afbeelding 27 op pagina 24 is per boom weergegeven wat de verwachten projectinvloed is inclusief het advies m.b.t. inpasbaarheid.
