## **Bomen Effect Analyse Fase 2**

**Podium Vathorst Amersfoort**

*projectnr. 20-02 BE / 22 april 2020*

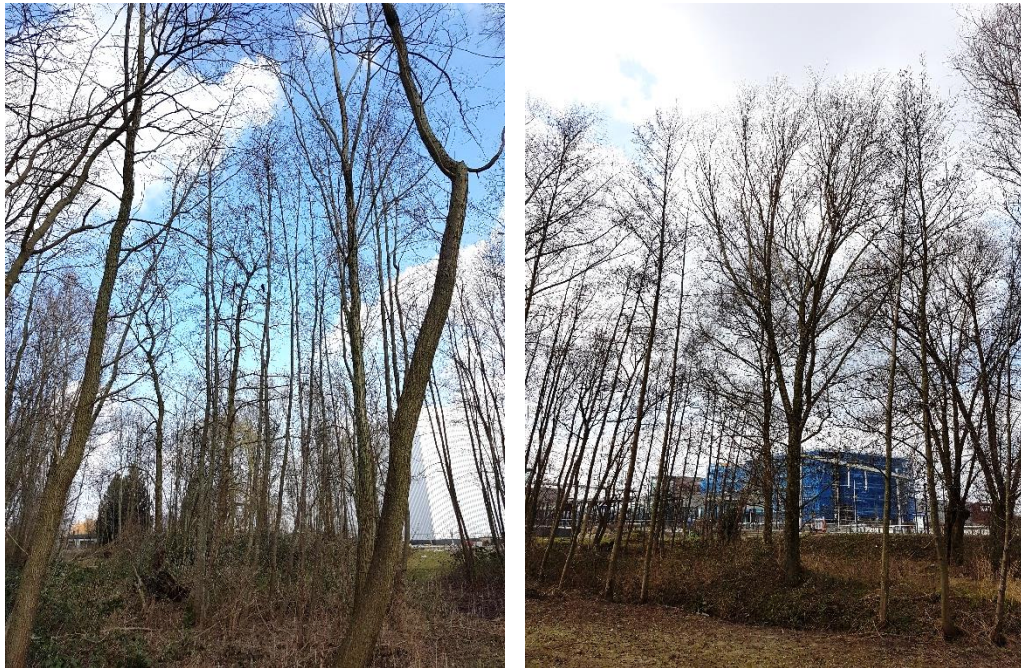
Foto links: in de houtopstand B1 ten zuiden van de oude boerderij staan vooral wilgen en elzen. Veel exemplaren zijn eenzijdig ontwikkeld en vertonen scheefstand door de geringe onderlinge afstanden

Foto rechts: bij B2 aan de noordwestzijde van het projectgebied staan naast veel jonge bomen ook enkele zwaardere schietwilgen.

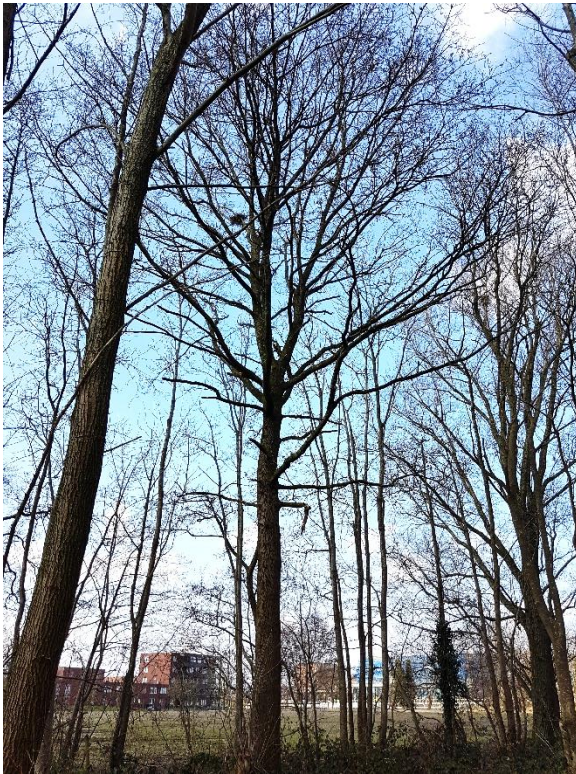
Foto links: een redelijk ontwikkelde zomereik is de enige boom met duurzaam perspectief in B1.

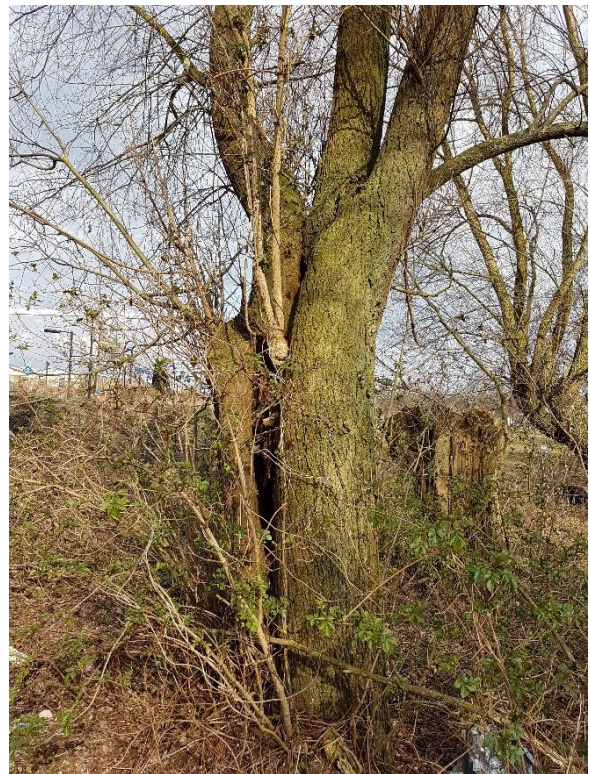
Foto rechts: een van de grote schietwilgen in B2 waar zich structurele problemen voordoen als holtes, scheuren en breukgevoelige takken en kroondelen.

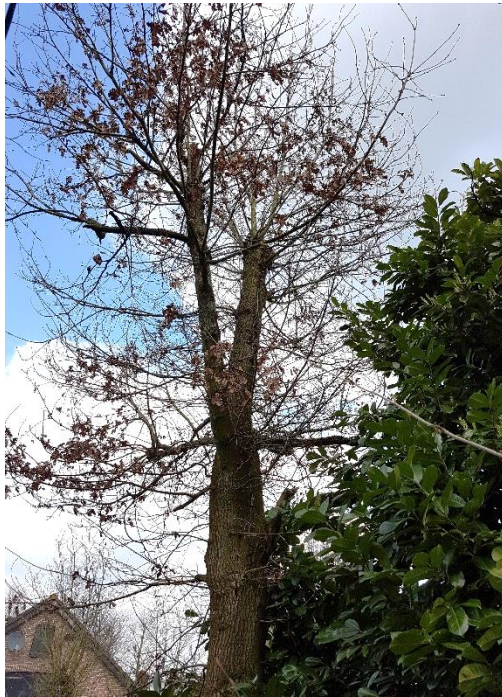
Foto links: middelgrote zomereik waarvan de top in het verleden is verwijderd.

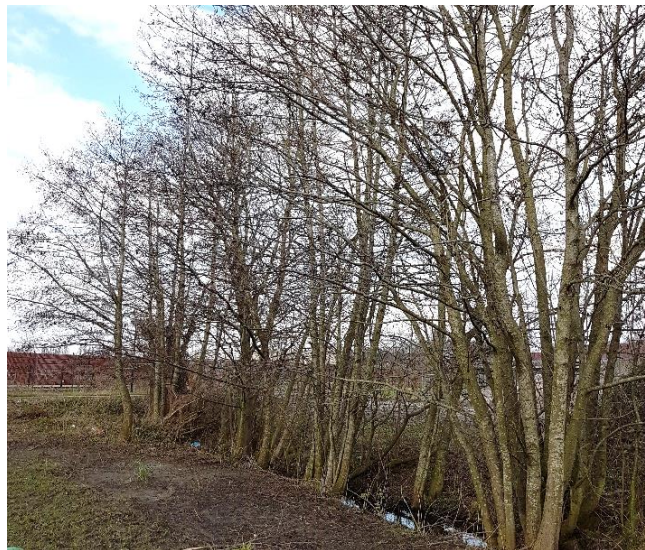
Dichte en samenhangende houtsingel van elzen en essen langs een sloot aan de noordzijde van het projectgebied. Tussen de jongere bomen staan nog (restanten van) enkele oudere knobbomen.

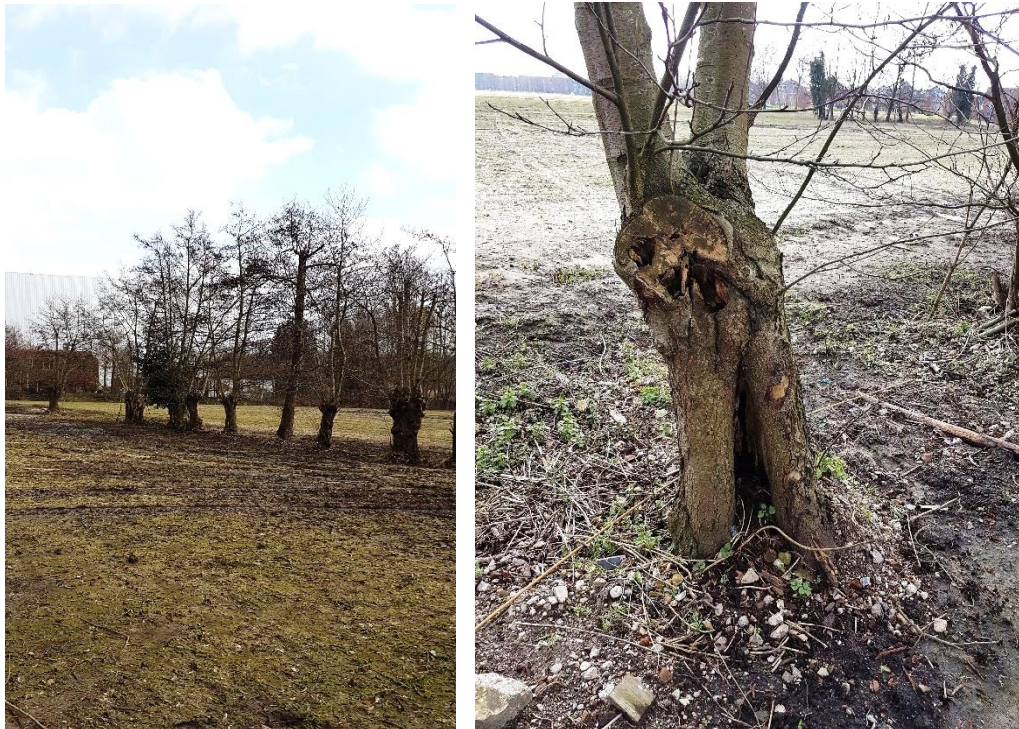
Foto links: de rij met knotelzen is op meerdere plekken onderbroken.

Foto rechts: de meeste bomen vertonen gebreken of meerdere delen (stamvoet, stam of knot).

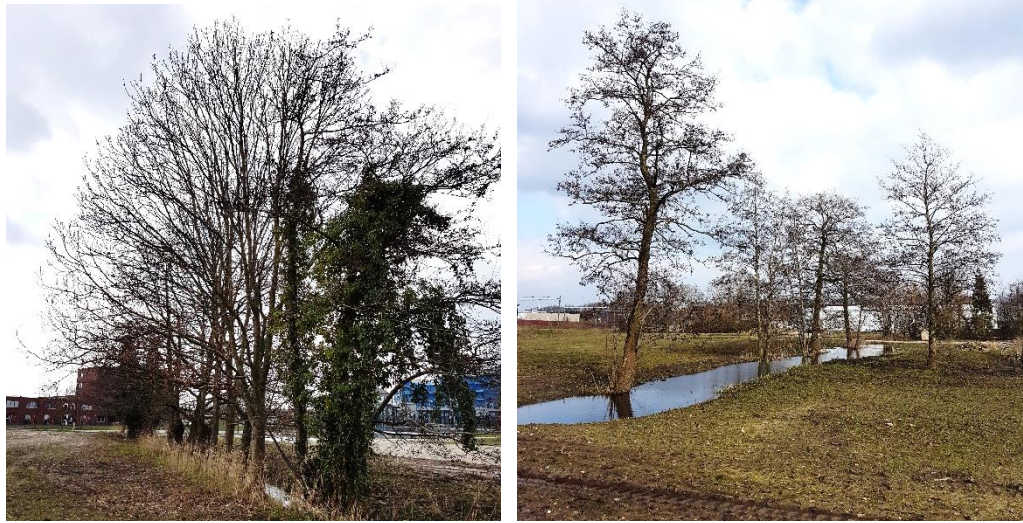
Foto links: het element S3 bestaat uit loofbomen van verschillende soorten en is enigszins samenhangend.

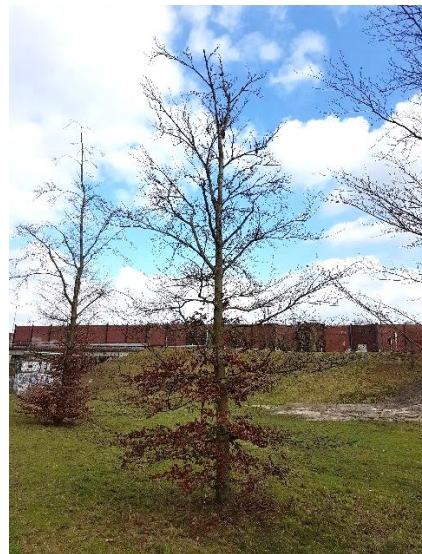
Deze twee nog vrij jonge beuken aan de noordelijke rand van het projectgebied (element L2) sterven in de top terug en zullen niet uitgroeien tot volwaardige exemplaren.

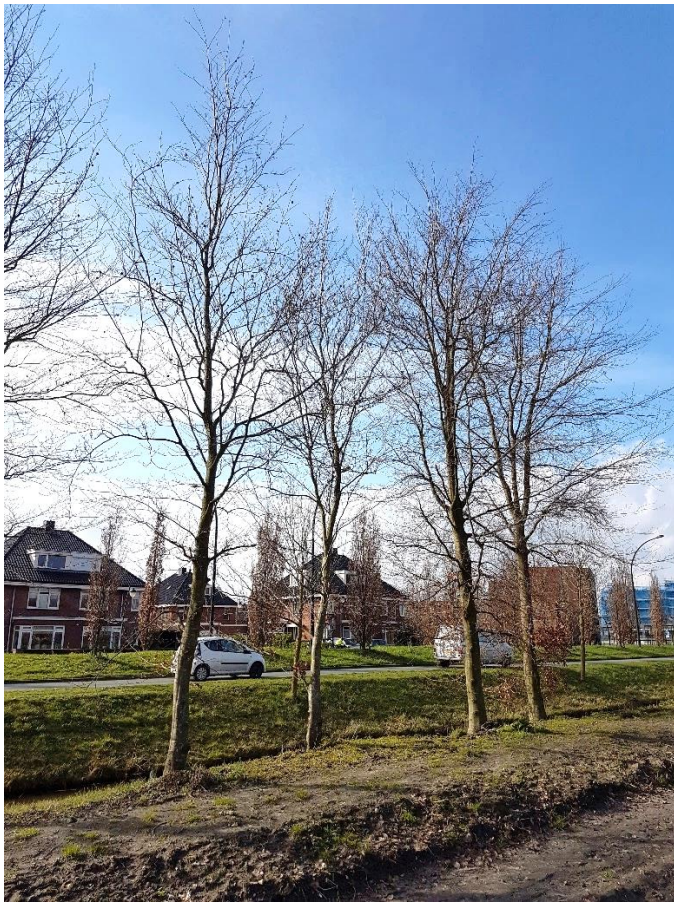
Foto links: goede groeiontwikkeling bij de beuken nr. 444 t/m 449 in de oever van de watergang.

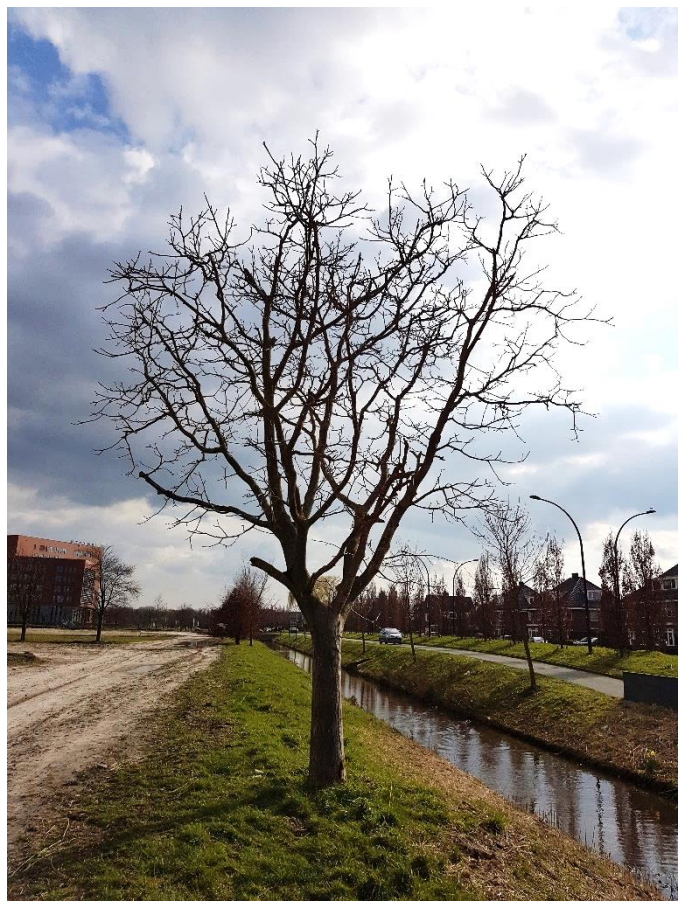
Foto rechts: solitaire walnoot met een matige groeiontwikkeling en kroonstructuur.

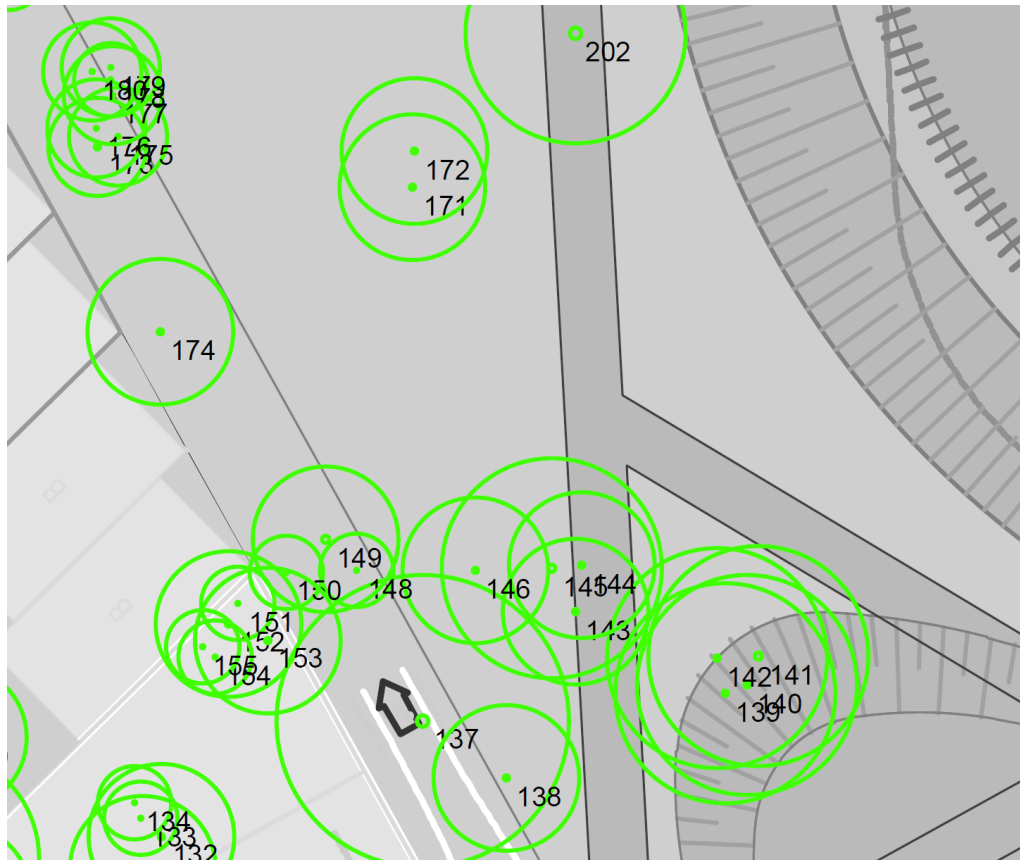
Binnen het element B1 kunnen amper bomen behouden blijven omdat deze vallen binnen de contouren van de blokken 2 en 3 en de bijbehorende ontsluitingswegen. Enige kans op inpassing is er voor de bomen nr. 139 t/m 146, nr. 171, 172 en 202 doordat deze in de landschappelijke zone vallen.

De schietwilgen nr. 139 t/m 146 zijn qua structuur, stabiliteit en toekomstverwachting niet geschikt voor duurzaam behoud in een open situatie zonder de bescherming van de overige bomen in de houtopstand. De cipressen nr. 171 en 172 en de getopte zilversdoorn nr. 202 zijn in principe inpasbaar, maar qua waarde en kwaliteit beperkt.

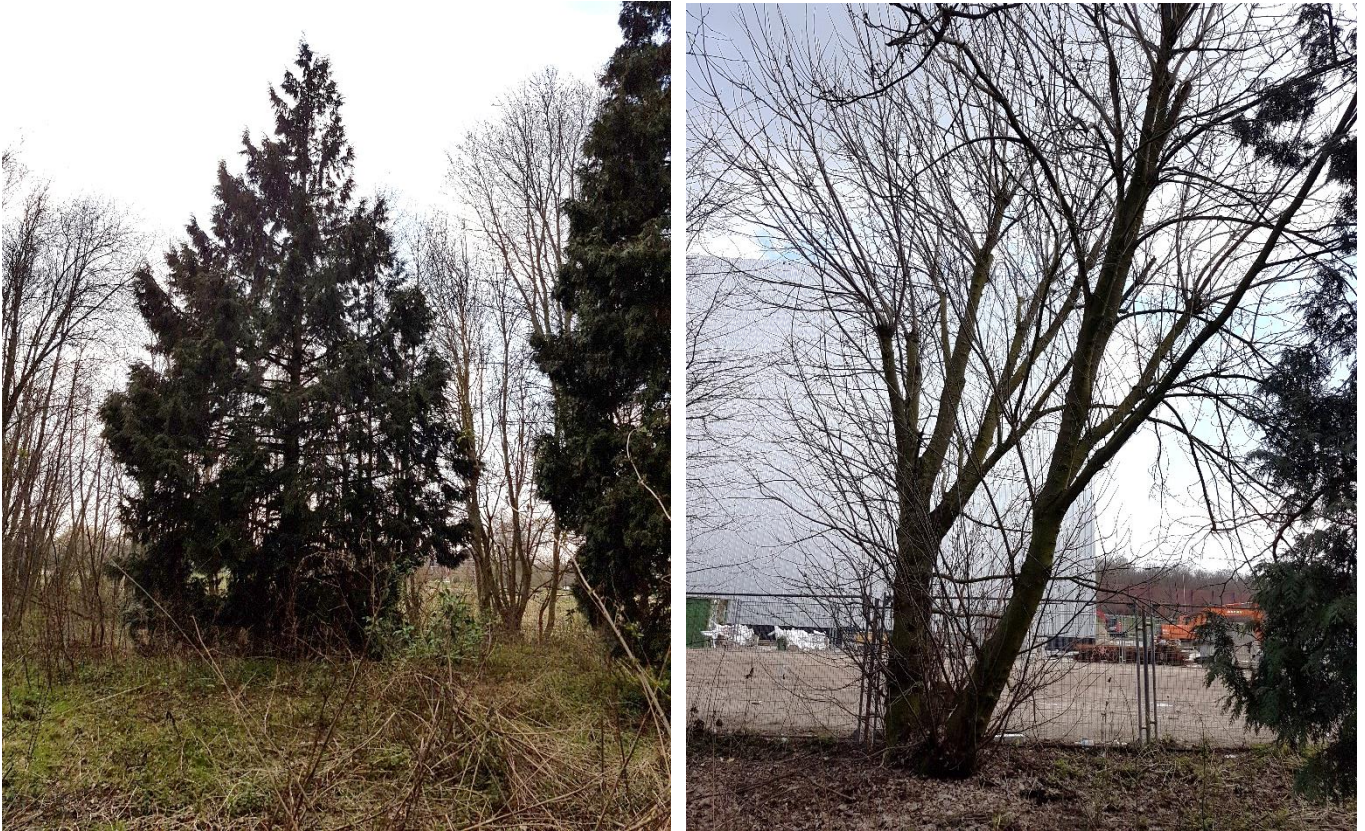
Twee middelgrote lawsoncypressen (foto links) en een in het verleden getopte zilveresdoorn met meerdere deelstammen (foto rechts) zijn de enige bomen uit element B1 die voor behoud in de landschapszone in aanmerking komen. De kwaliteit en toekomstverwachting van de zilveresdoorn is dermate beperkt dat vervangende herplant hier de betere optie is.

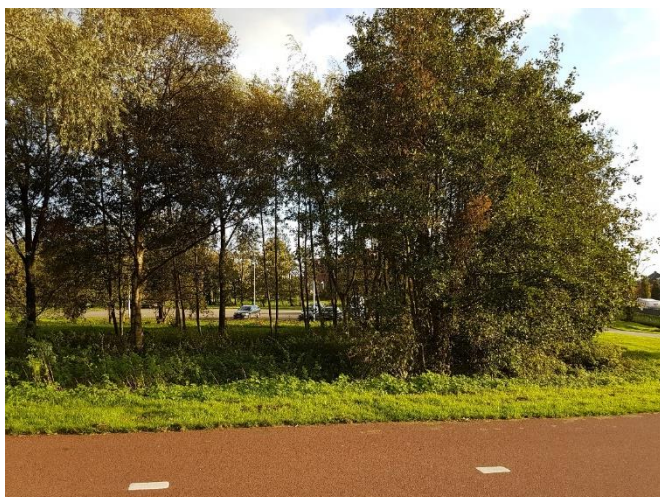
Zomerbeeld 2017: de bomen nr. 312 t/m 333 aan de rechterkant van de foto staan op korte onderlinge afstanden. Qua ruimte is er in de nieuwe situatie een theoretische kans op inpassing. Het plan voorziet in deze zone echter nog de aanleg van een voetgangersbrug over het spoor en het verhogen van het maaiveldpeil met ruim een halve meter. Behoud van de bomen is onder deze voorwaarden niet reëel.

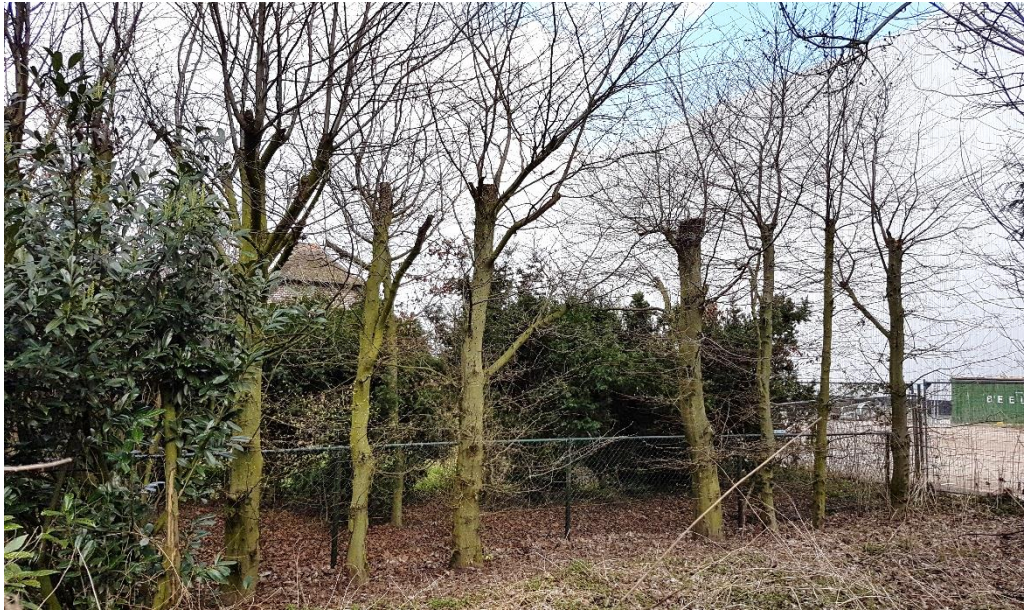
De getopte haagbeuken nr. 195 t/m 202 (foto boven) passen qua vorm, plantwijze (rij) en toekomstperspectief niet goed in de toekomstige landschappelijke zone tussen blok 2 en het CC NL.

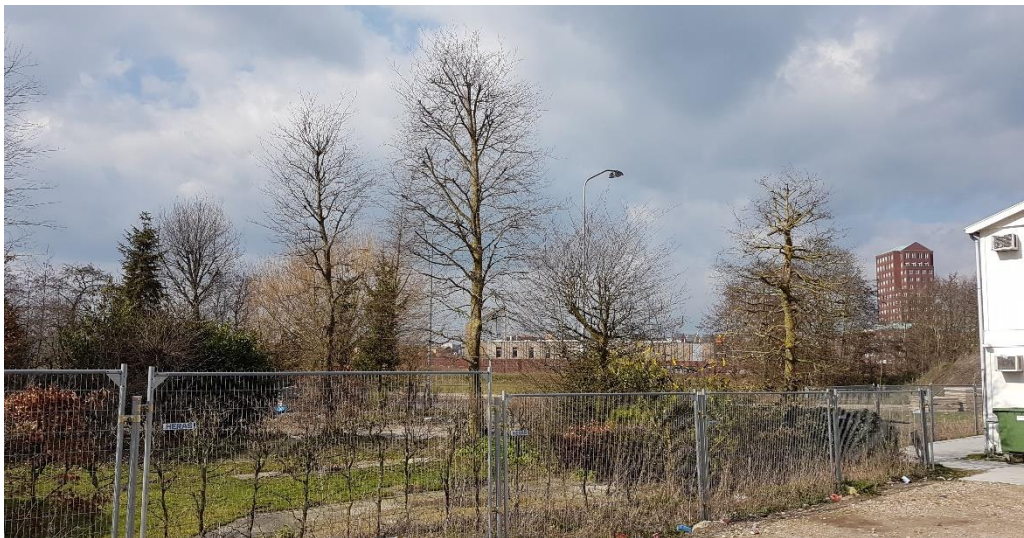
Bij enkele bomen aan de noordzijde van de oude boerderij (foto onder) is inpassing ondanks een vaak matige kroonstructuur als gevolg van het (herhaaldelijk) afzetten in het verleden wel overwogen. Met het oog op het beperkte toekomstperspectief en de matige structuur wordt toch geadviseerd om hier te kiezen voor vervangende herplant met nieuwe exemplaren.

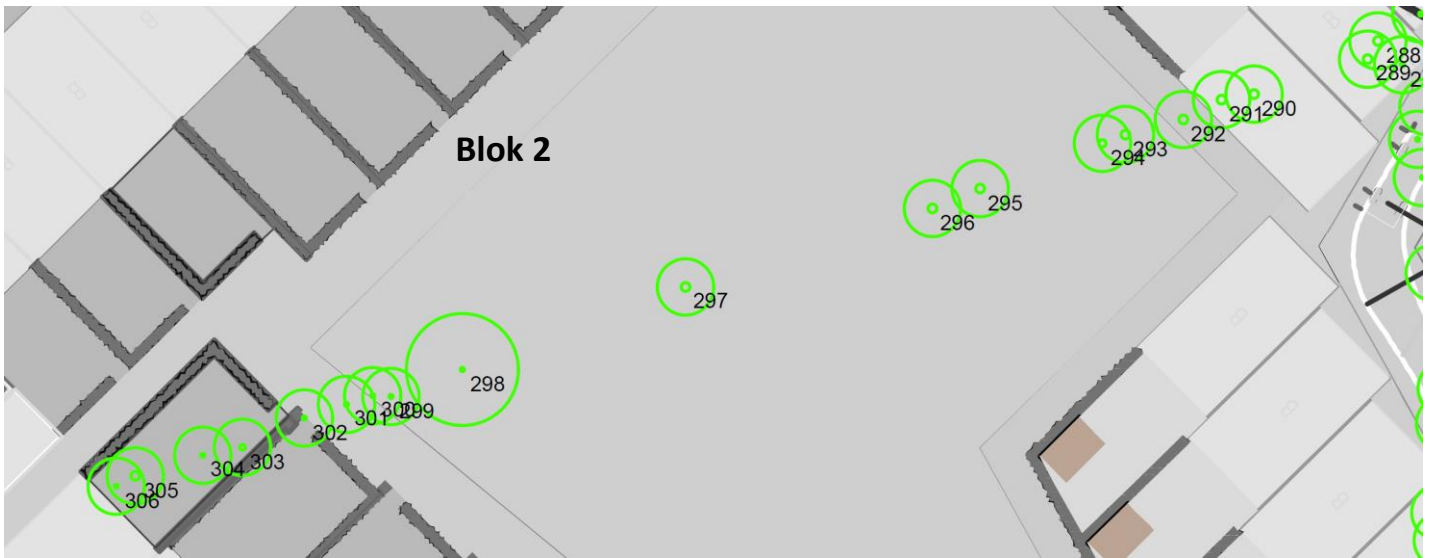
De rij met knotelzen nr. 288 t/m 306 staat volledig binnen de contouren van blok 2. Het handhaven van enkele bomen in het open binnengedeelte van het blok is niet mogelijk omdat het maaiveld hier compleet nieuw wordt ingericht en qua peil met ca. 1 meter omhoog gaat.

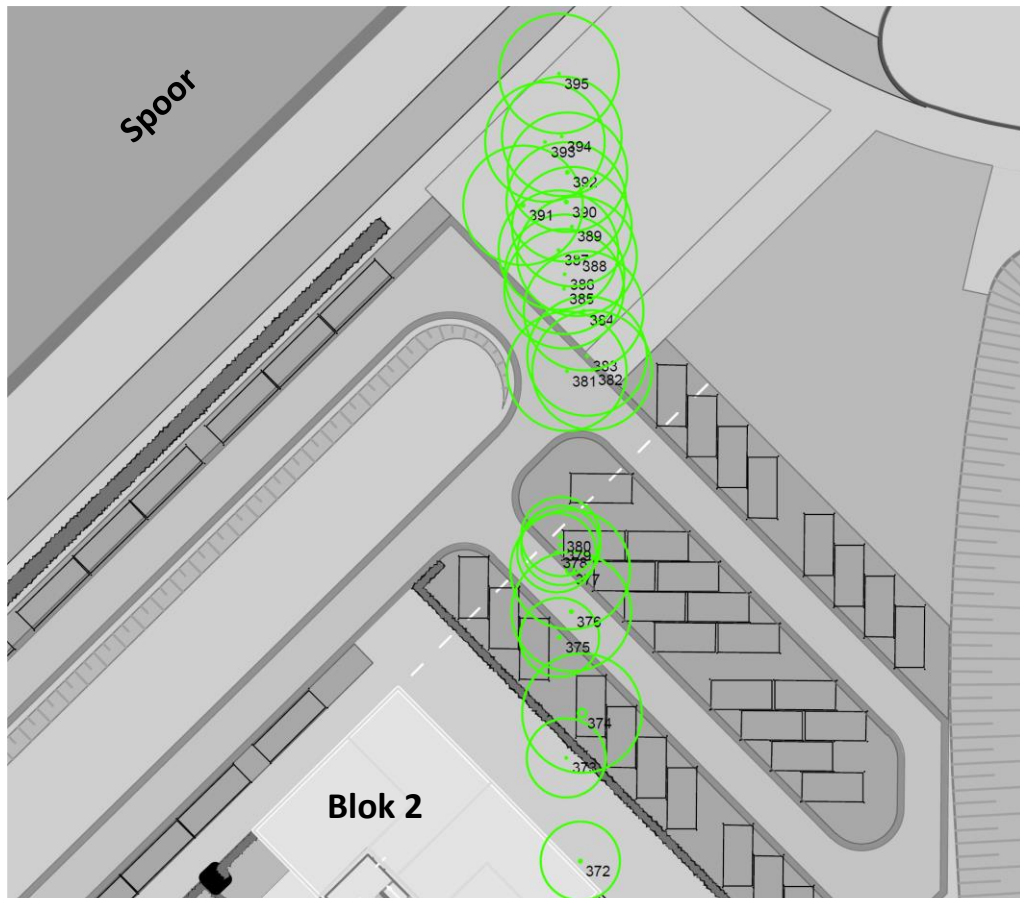
In de toekomstige situatie zijn ter plaatse van de bomen uit de houtsingel H nieuwe wegen en parkeerplaatsen met een open en groene setting gepland. Op basis van dit plan zijn de bomen nr. 372 t/m 383 in het zuidelijke deel van de singel niet inpasbaar. Voor de bomen 384 t/m 395 is er wel voldoende ruimte voor behoud. De verhoging van de maaiveldpeilen met ca. 1 meter in deze zone maakt behoud boomtechnisch gezien echter onmogelijk.

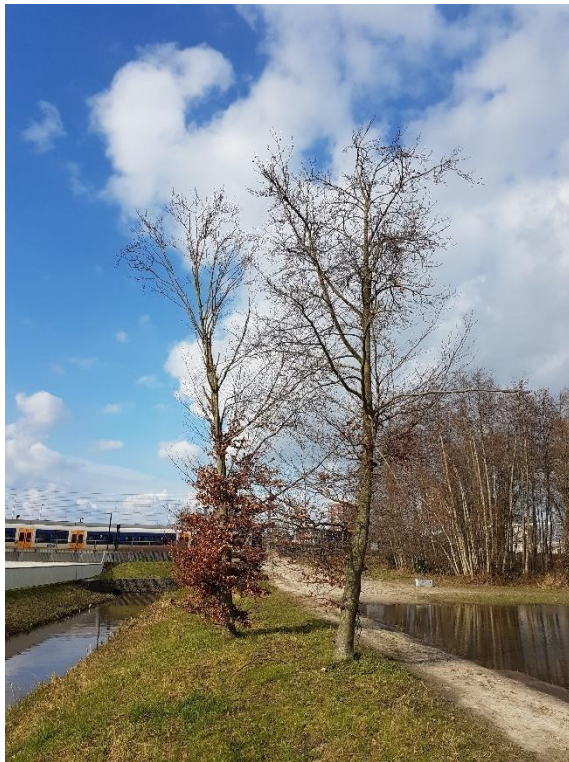
Foto links: in de huidige situatie staan de bomen binnen element L1 aan de bovenkant van de oever van een grote watergang. Aan de andere kant loopt momenteel een zandweg.

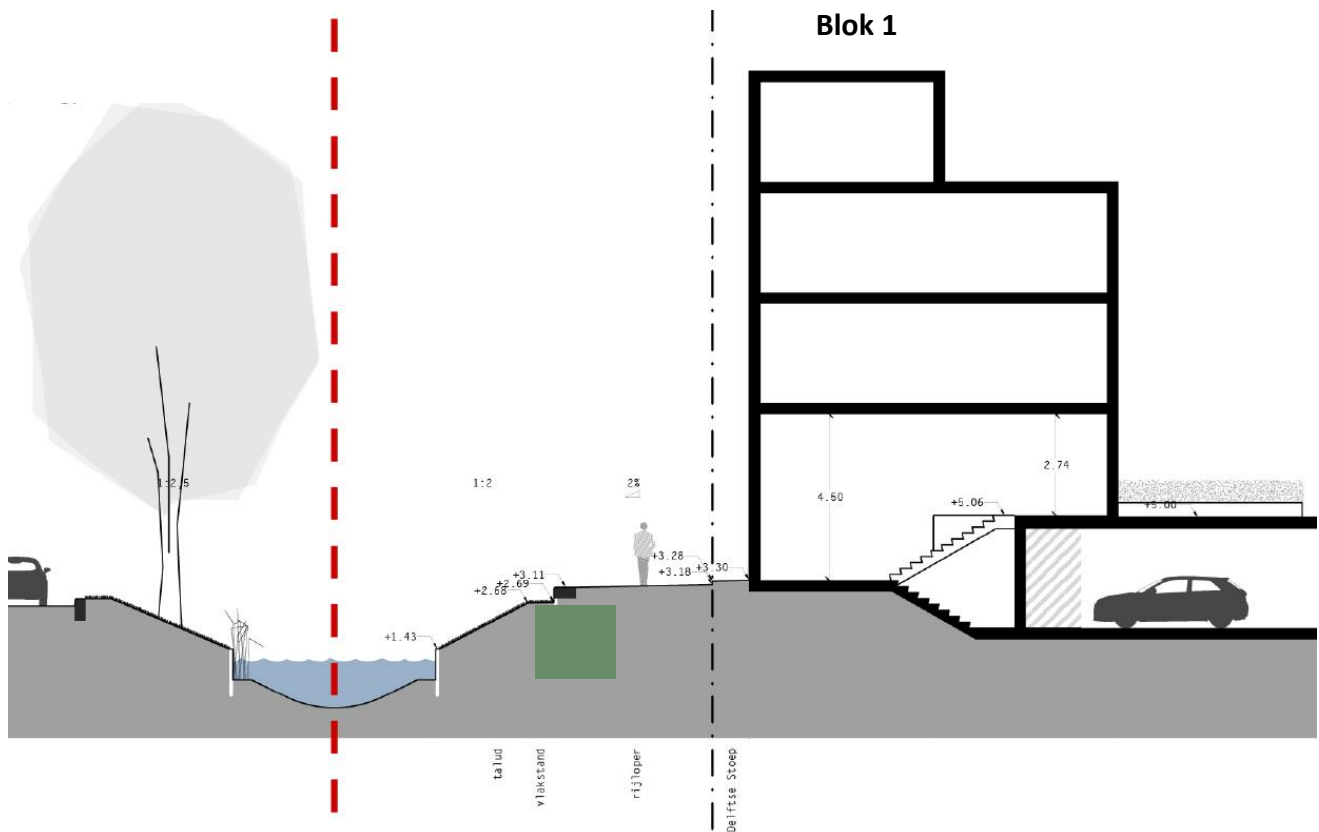
Doorsnede van het profiel aan de westkant van blok 1 (bron: DO Stedenbouw, Palmbout Urban Landscapes). De bomen uit element L1 wortelen bij benadering in de groen gearceerde zone. De nieuwe inrichting met een weg, de aanpassing van het profiel van de oever en de verhoging van het maaiveld maken behoud van bomen in deze strook technisch onmogelijk.

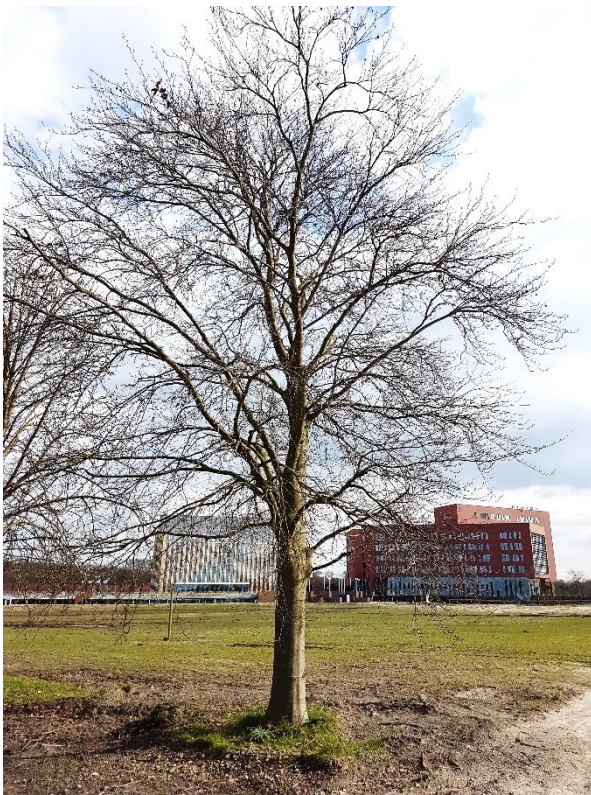
**De beuken nr. 419 (solitaire bruine beuk op de foto links), 420, 421, 422, 444, 445 en 447 t/m 449 zijn in principe verplantbaar en qua groei en vorm geschikt voor inpassing binnen de landschapszone langs het CC NL of de A28.**

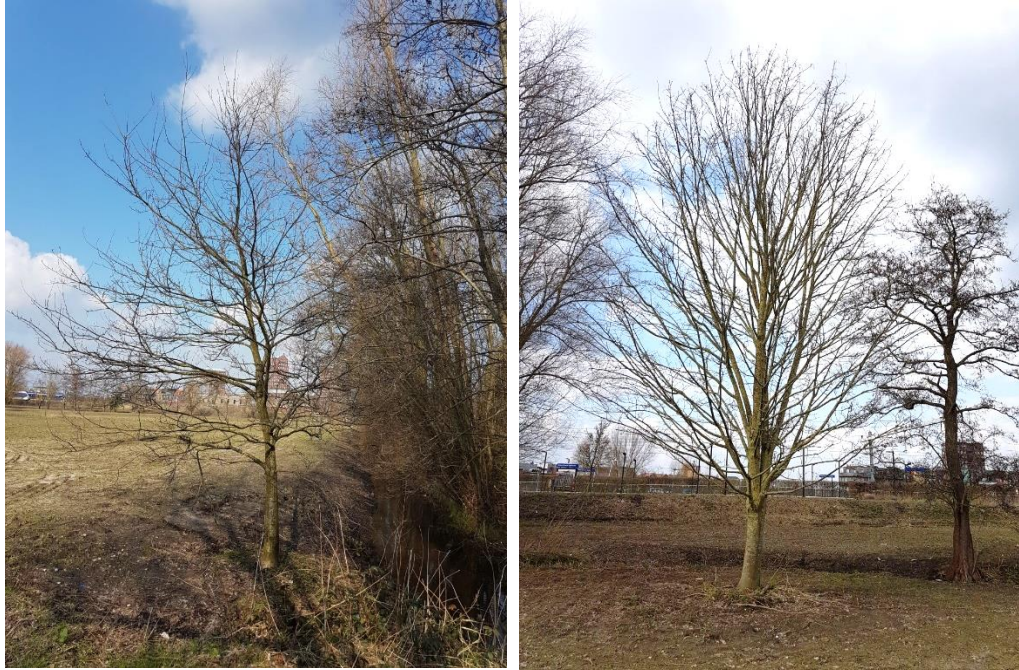
De jonge eik nr. 64 en de halfwas esdoorn nr. 350 komen qua soort, conditie en vorm voor verplanting in aanmerking. De lichte scheefstand bij de eik is minder problematisch dan de plakoksel in de kroonaanzet van de esdoorn. Daarom is boom 350 alleen een keuze voor toepassing in een open landschappelijke setting om een stuk groene body tussen nieuw te planten bomen te creëren.

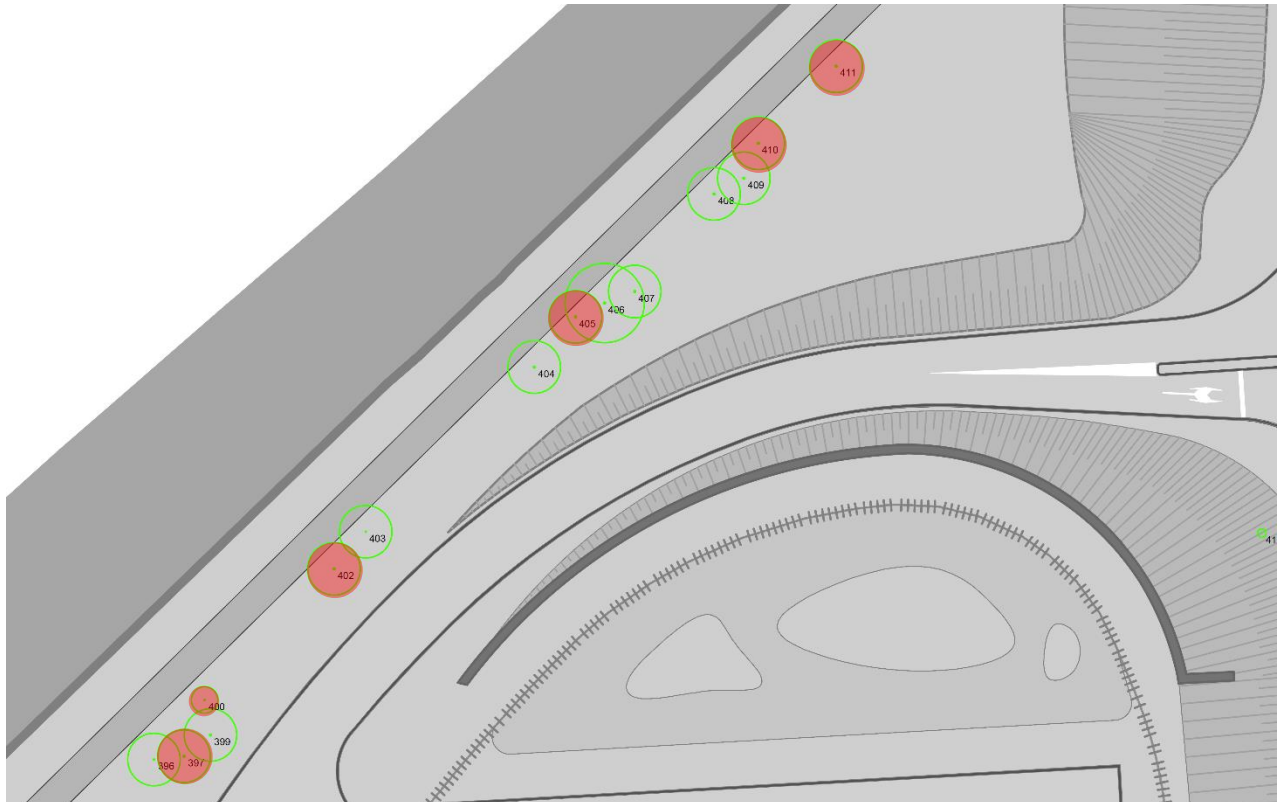
In de meest noordelijke zone van het projectgebied blijft de directe impact op de bestaande bomen beperkt. Hier vinden echter nog werkzaamheden plaats t.b.v. de definitieve inrichting van het terrein. Om te voorkomen dat de bomen hierbij schade oplopen of dat er groeiplaatsbederf plaatsvindt, dienen gedurende de hele bouwphase vaste bouwhekken ruim buiten de kroonprojectie van de bomen aangebracht te worden.

Bij de slechtere bomen in dit deelgebied (rood gearceerd) wordt vanwege structurele gebreken en een beperkte toekomstverwachting geadviseerd om deze te verwijderen en te vervangen door nieuwe exemplaren.

Ook in geval van een verplanting geldt dat de bomen na de verplanting op hun nieuwe plek beschermd moeten worden tegen schade en impact op de groeiplaats. Net als hierboven beschreven dienen daarom ook rond deze bomen vaste boomhekken geplaatst worden in het gebied waarin de bomen nu en in de toekomst gaan wortelen.
