**Bomen Effect Analyse**  
**Kop van de Hoef Amersfoort**  
*projectnr. 20-08 BE / september 2020*

**dendrologic**

**Hagedoorn Ontwikkeling**

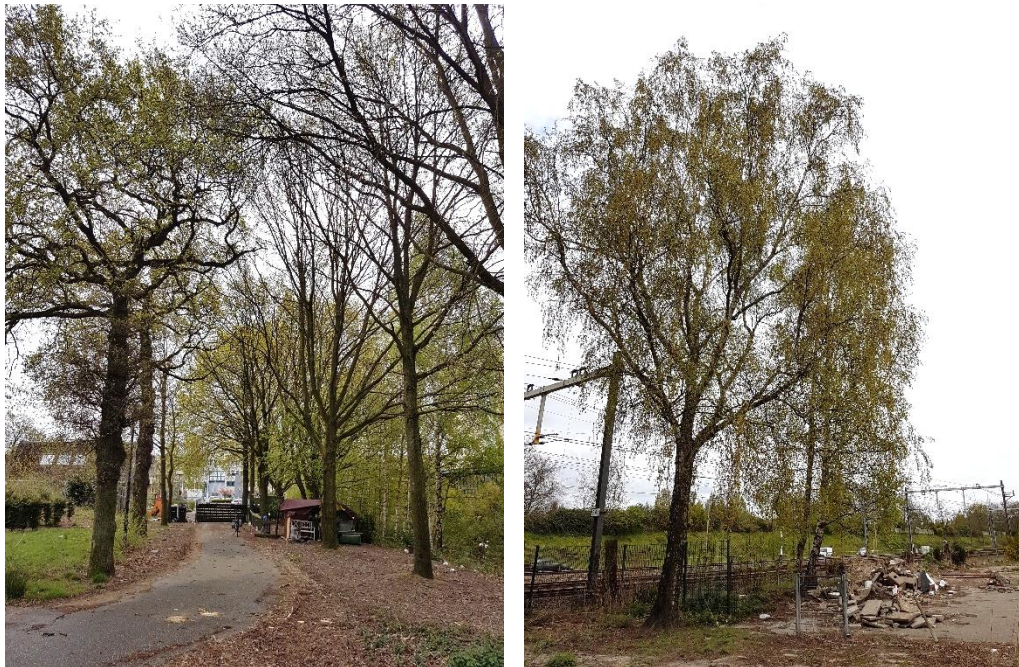
**Foto links:** blik in oostelijke richting langs de zuidelijke oprit naar het projectgebied. Aan weerszijden van de geasfalteerde oprit staan grote oude en enkele wat kleinere zomereiken die deels nog bij een oude laanstructuur horen. De meeste bomen staan in open grond. Vlakbij het kinderdagverblijf naar de Hoefseweg toe is het terrein rond de bomen ingericht met een halfverharding waarop auto's parkeren.

**Foto rechts:** volwassen ruwe berken in een strook langs het spoortraject.

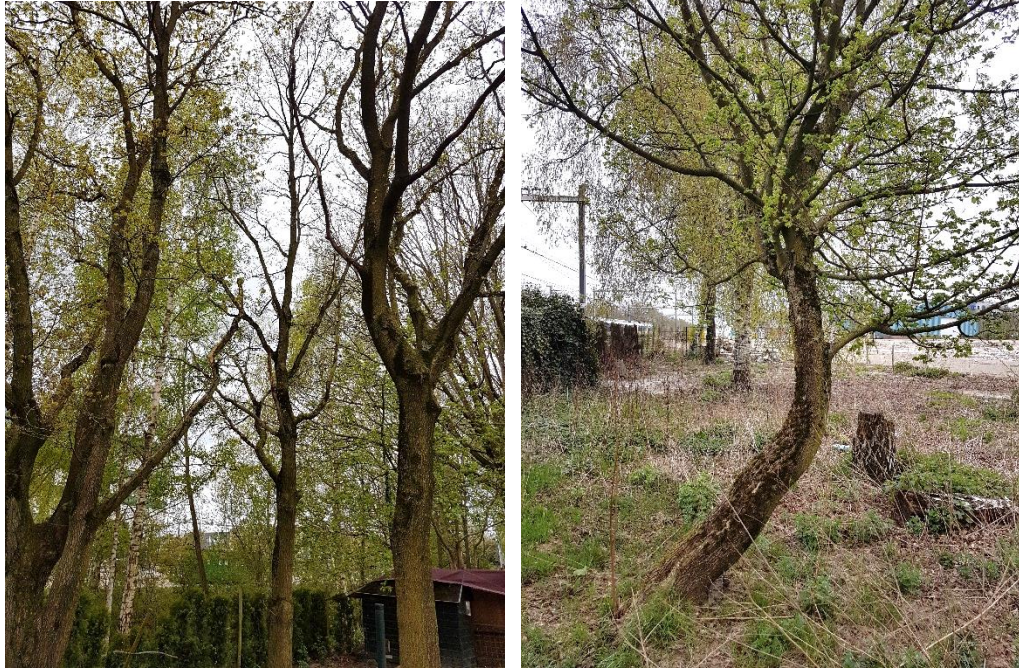
Foto links: vooral onderin de kronen zit bij veel eiken zwaar dood hout als gevolg van onderlinge lichtconcurrentie. Foto rechts: de veldesdoorn nr. 20 heeft een sterke knik in de stam met daarop wat scheurvorming. Het perspectief van deze boom is beperkt.

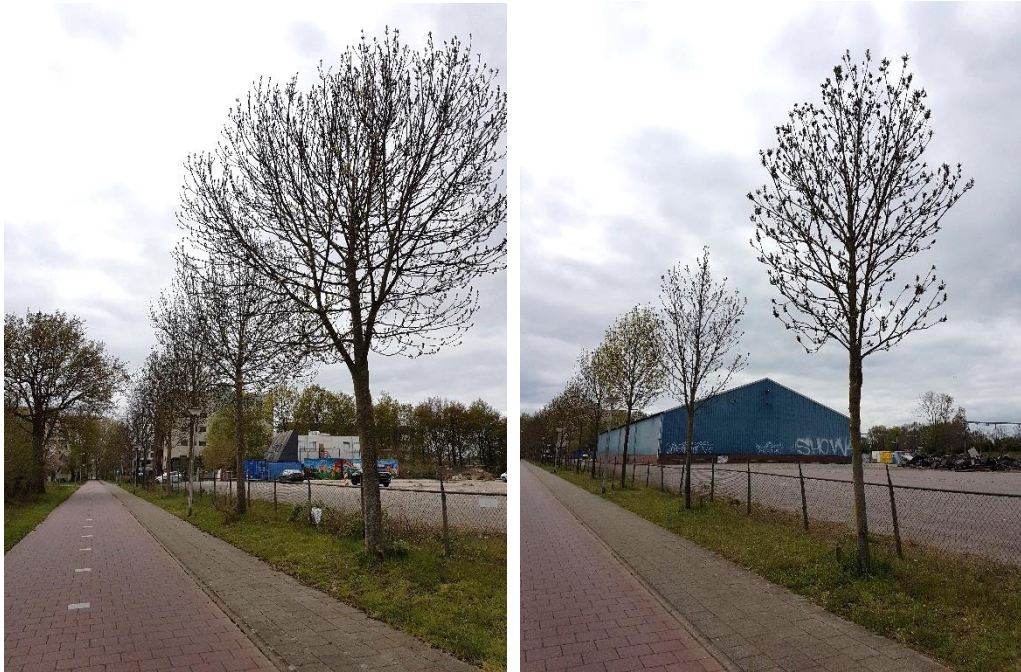
Foto links: de essen staan in de groenstrook tussen het fiets- en voetpad op de Hoefseweg en het aangrenzende projectgebied. De meeste bomen zijn conditioneel goed.

Foto rechts: naar het noorden toe staan enkele wat kleinere exemplaren.

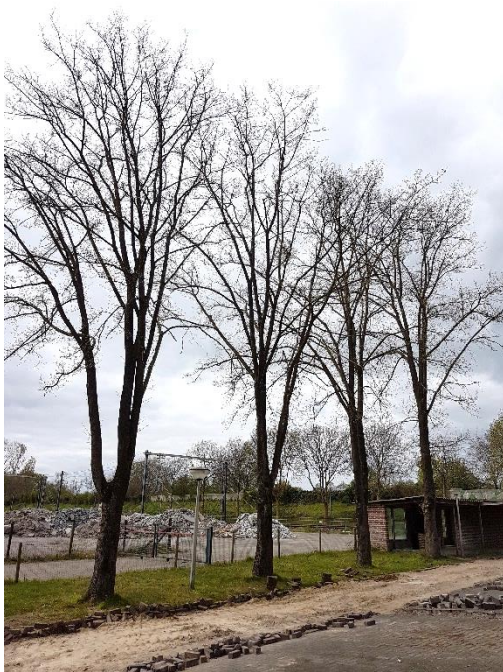
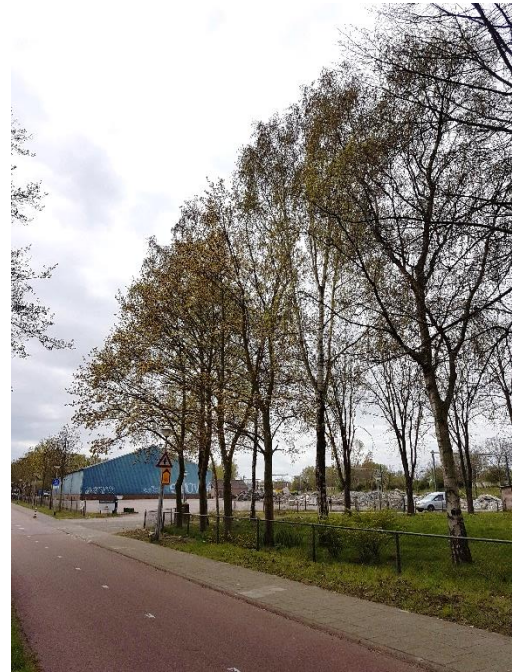
Foto links: vooral bij de twee iepen aan de voorkant is sprake van afstervende twijgen en takken.

Foto rechts: groep met berken en rode gewone esdoorns met deels eenzijdige kronen en scheefstand.

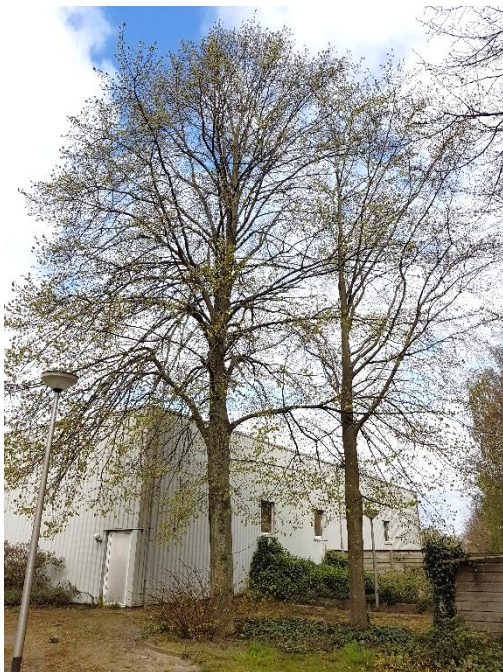
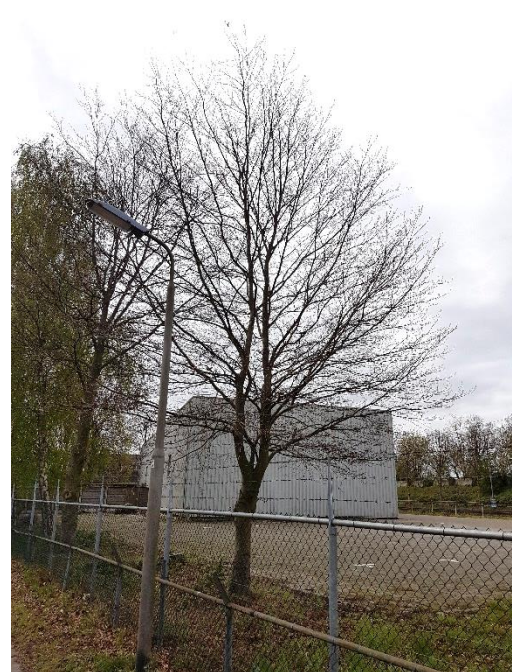
Foto links: goed ontwikkelde grote Hollandse linde (boom nr. 69)

Foto rechts: kleine en gedrongen beuk met regelmatig ontwikkelde kroon (boom nr. 75).

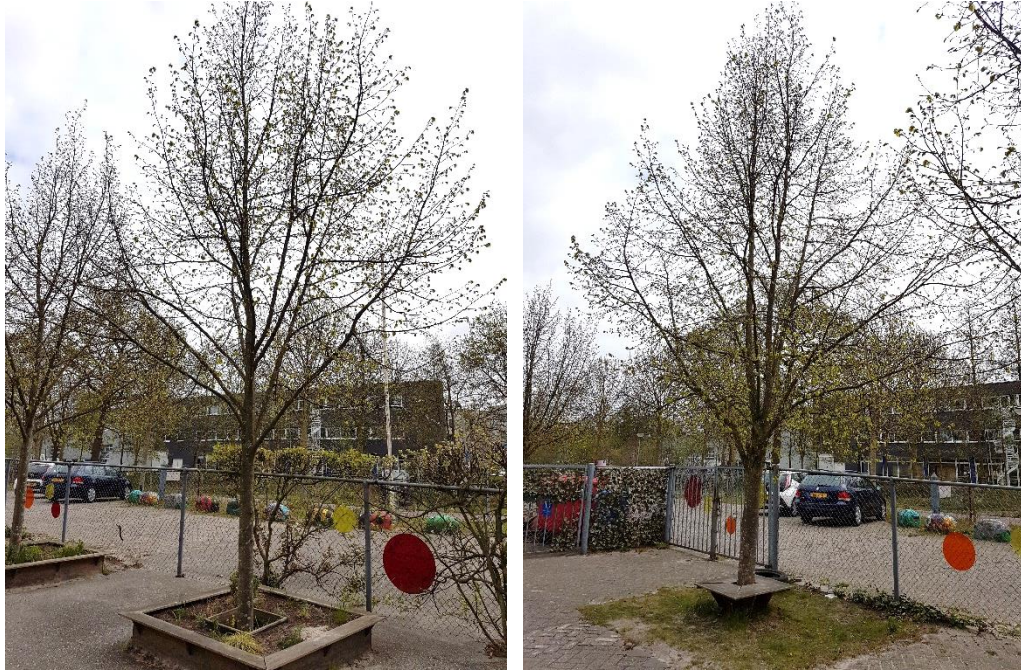
De jonge winterlinde op de foto links heeft een goed ontwikkelde kroon met een doorgaande harttak. Deze boom kan bij goede begeleiding uitgroeien tot een goed en evenwichtig ontwikkeld exemplaar. Bij de boom op de foto rechts is sprake van meerdere gelijkwaardige opgaande kroondelen in de vergaffeling van de kroon. Dit is niet meer te corrigeren zonder een zware snoeiingreep in de kroon en leidt op latere leeftijd tot problemen wanneer de kroondelen dikker worden en elkaar onderling wegdrücken.

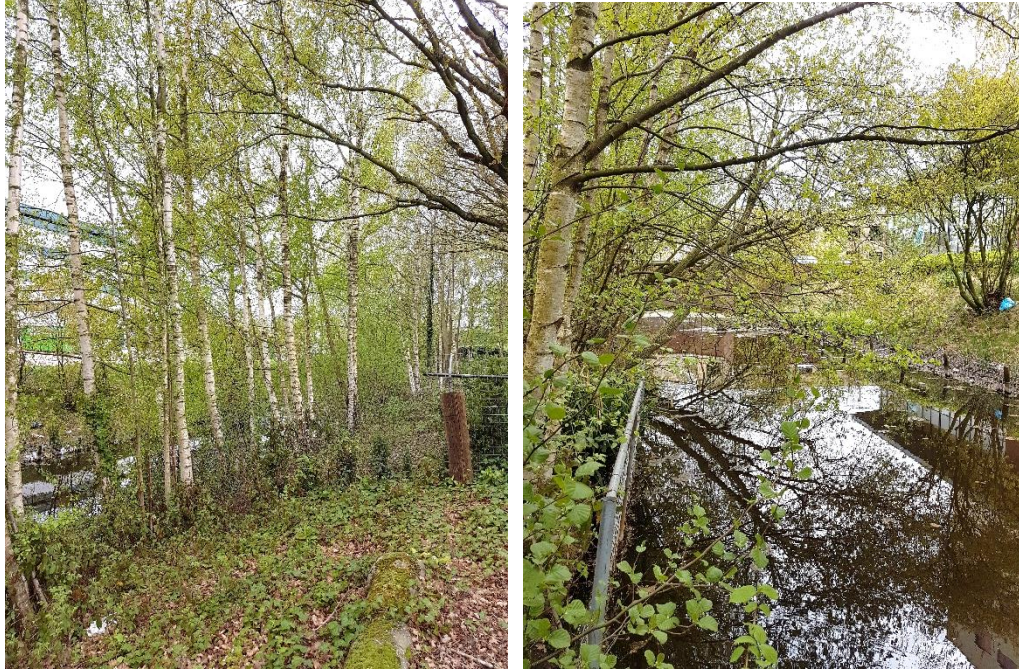
**Foto links: de bomen in de oeverstrook staan voornamelijk vlakbij de waterlijn.**

**Foto rechts: veel bomen groeien licht scheef naar het water toe en vooral enkele wilgen hangen met sterke scheefstand over de watergang heen.**

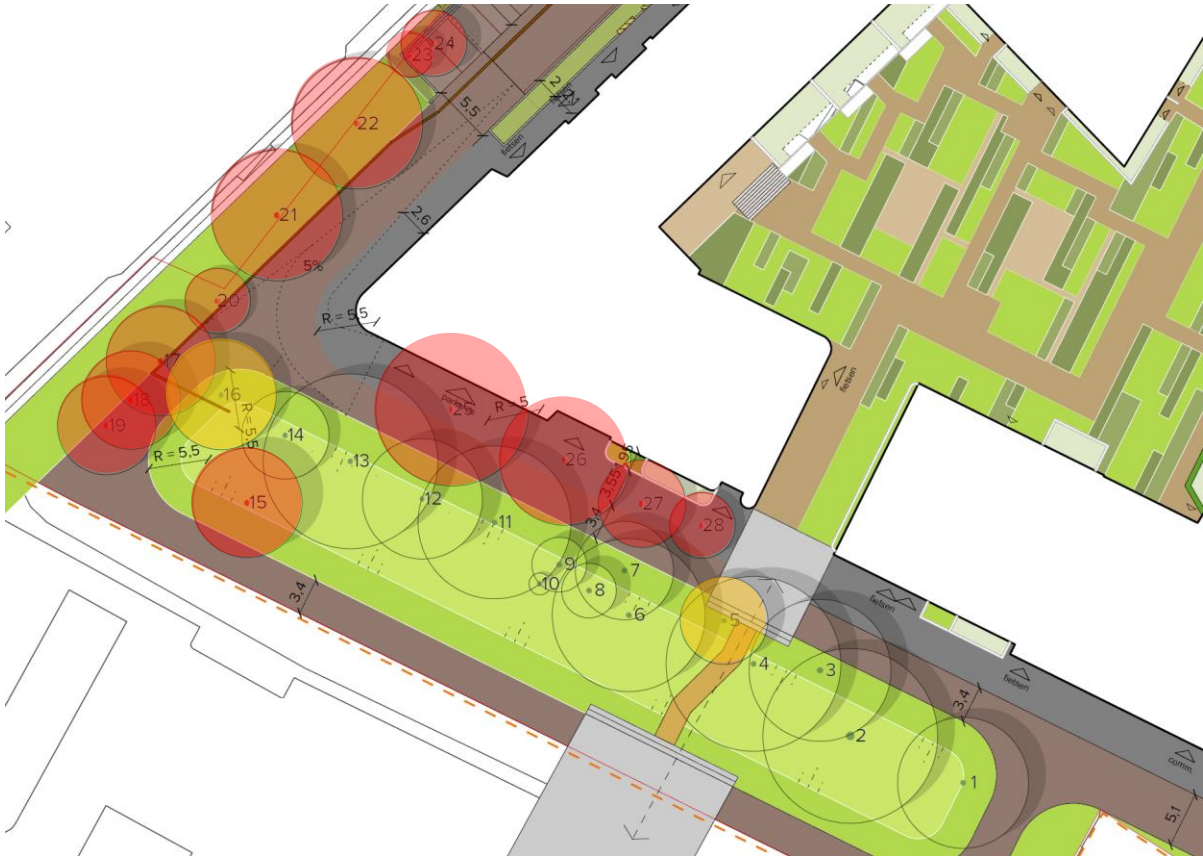
In de toekomstige situatie leidt hoge bebouwing en een nieuwe ontsluiting ertoe dat de rood gemarkeerde bomen niet behouden kunnen worden. De keuze met een uitrit aan de zuidkant van het terrein leidt ertoe dat de huidige watergang gedempt moet worden. Dit is echter de enige mogelijkheid om de waardevolle structuur van voornamelijk zomereiken (bomen nr. 1 t/m 14 en nr. 16) te behouden en in te passen. Bij de bomen nr. 16 en 5 moet in de verdere uitwerking van het ontwerp gekeken worden of behoud daadwerkelijk haalbaar is.

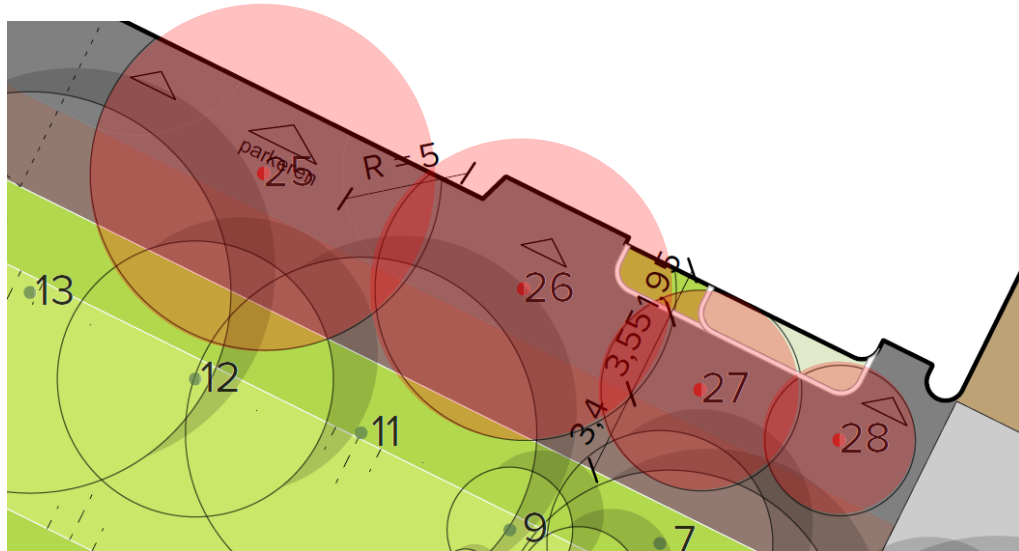
De bomen nr. 25 t/m 28 kunnen niet behouden worden vanwege de korte afstand op de nieuwe (hoge) bebouwing en de nodige infrastructuur met een ontsluitingsweg en een trottoir langs de gebouwen. Bij het ontwerp is wel rekening gehouden met meer ruimte voor behoud van de bomen nr. 1 t/m 14 en nr. 16.

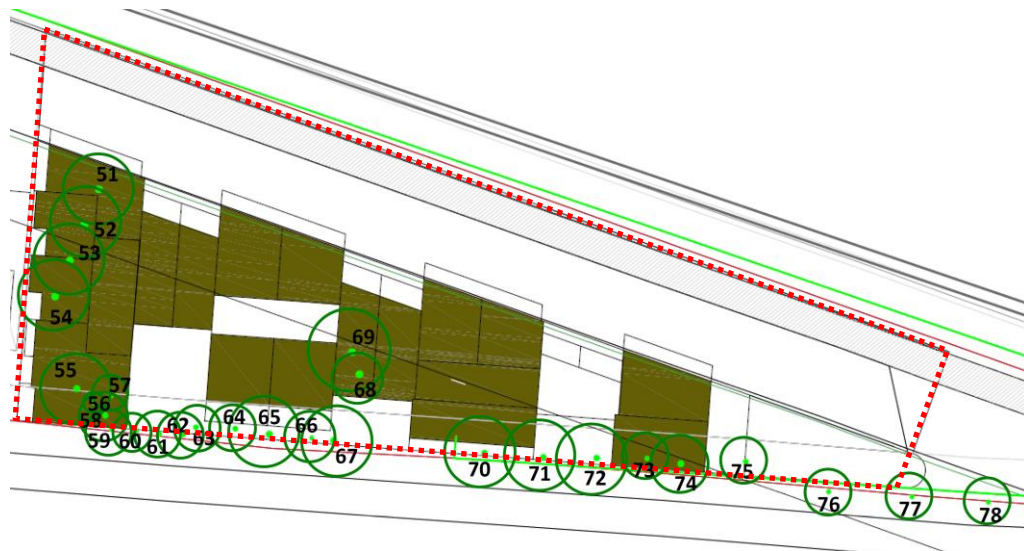
De rode stippellijn geeft de contour van de toekomstige ondergrondse parkeergarage weer. Behoud van bomen binnen of direct langs deze contour is niet mogelijk. Boom 78 en de essen nr. 79 t/m 81 (buiten deze uitsnede van de kaart) kunnen naar verwachting worden ingepast.

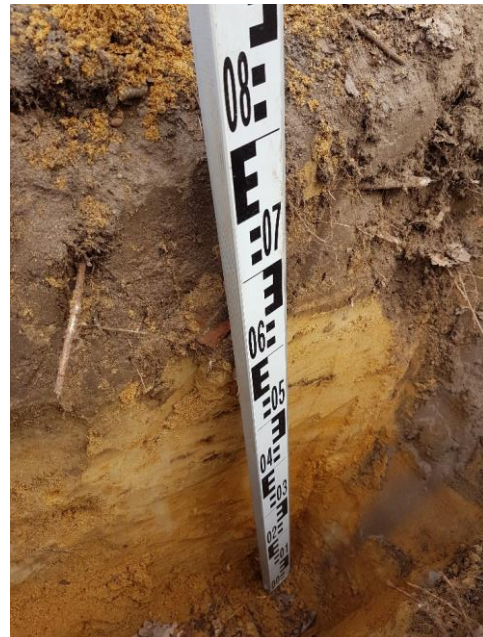
Profielsleuf op 2 meter vanuit boom 12. De 20 cm dikke zanderige en humusrijke bovenlaag is relatief intensief doorworteld. Daarna is de beworteling matig intensief tot een diepe van 80 tot 100 cm waar meer wortels zijn aangetroffen met diktes tot 1 cm.

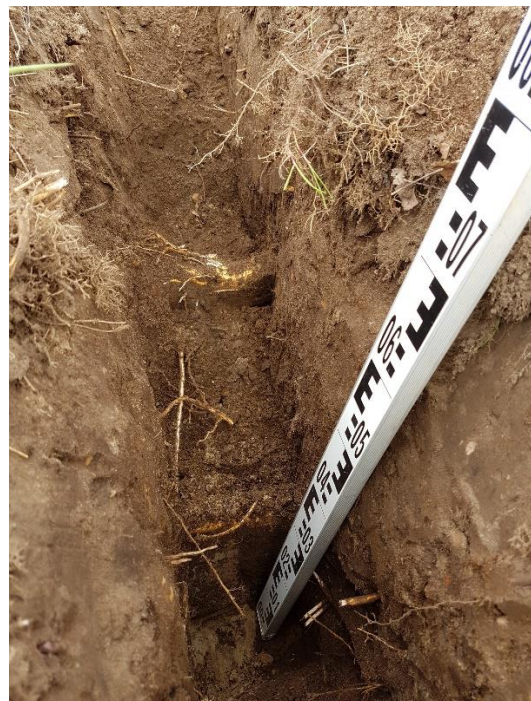
Op 1,80 meter afstand van boom nr. 34 steken twee dikkere wortels op 40 en 55 cm diepte door in de richting van de projectlocatie waar nu een verharding ligt. Onderin de sleuf is op ca. 90 cm diepte een leiding aangetroffen.
