## BOMEN EFFECT ANALYSE PROJECT BRUISPAD AMERSFOORT

Opdrachtgever: LATEI, Amersfoort  
Onderzoeker : Mw.drs. V.G. van Amerongen  
Datum : 17 september 2021

# **BOMEN EFFECT RAPPORTAGE**

## **PROJECT BRUISPAD AMERSFOORT**

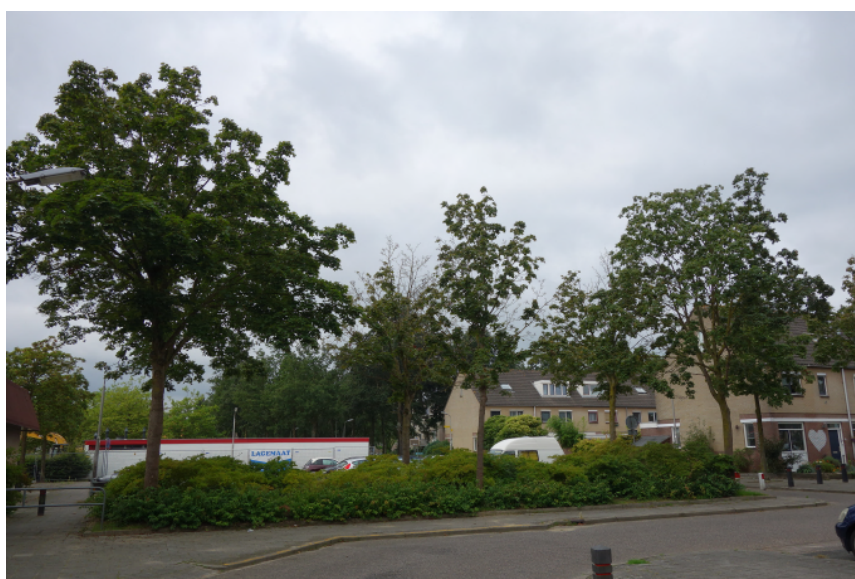
Boom 23187-23194: 8 *Acer platanoides* 'Emerald Queen' (Noorse esdoorn) uit 1987. Zes bomen staan aan de rand van een vrij groot heestervak, op ca. 0,5 m afstand van de verharding aan de oostzijde van het Keggeplein (afb.7). Twee bomen staan in de verharding (23190 en 23191) langs de Camera Obscurastraat (afb.8). De conditie van de bomen varieert van redelijk tot slecht; de afgelopen twee jaar zijn een aantal van hen in conditie achteruit gegaan. De structuur varieert van redelijk goed tot matig.<sup>6</sup> Twee bomen hebben in onveranderde of verbeterde omstandigheden een toekomstverwachting van <5 jaar (23188, 23231), drie bomen van <10 jaar (boom 23189, 23192, 23193).

Afb.7. De zes Noorse esdoorns in het heestervak, waarvan het rechter deel (vrij zware) afstervingsverschijnselen vertonen. Links boom 23194, een boom met een redelijke conditie.

Advies: de Noorse esdoorns met een levensverwachting van <5 jaar (23188 en 23191) op voorhand vellen; de Noorse esdoorns met een levensverwachting van <10 jaar (23189, 23192 en 23193): niet handhaven bij nieuwe/verbeterde inrichting.

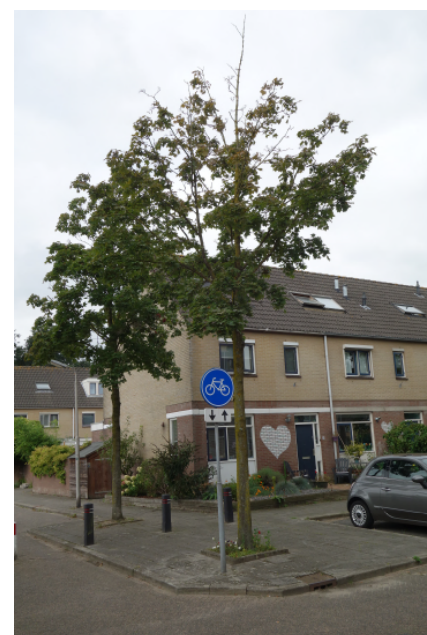
Afb.8. De twee Noorse esdoorns in de verharding, langs de Camera Obscurastraat. Vooraan boom 23191 met een slechte conditie, daarachter boom 23190 met een redelijke conditie dankzij de be worteling onder het trottoir naar het voortuintje.

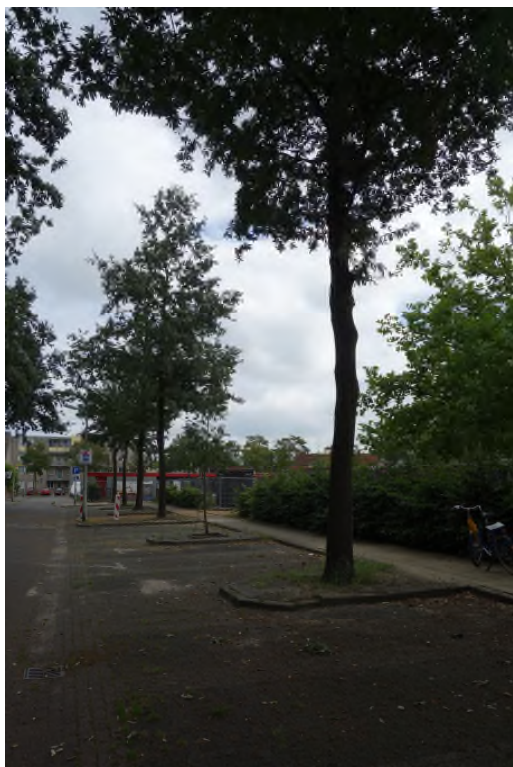
(boom 22505, 25507-25509, 22519, 113606): 6 *Quercus cerris* (moseik) die in de verharding staan langs de ventweg van de Abraham Blankaartsingel, tussen de parkeerplaatsen in (afb.9). Afgezien van een recent ingeboete boom (113606) zijn de meeste bomen geplant in 1986, op boom 22519 na (1995). De bomen hebben een goede tot redelijke conditie. De helft van de bomen veroorzaakt (enige) opdruk van het zuidelijk gelegen trottoir en de vrij beperkte boomspiegels. In onveranderde of verbeterde omstandigheden hebben alle bomen een toekomstverwachting van >10 jaar. Bij de jonge boom (113606) zit een touw vrij strak om de stamvoet heen.

Afb.9. De zes moseiken tussen de parkeervakken, gezien naar het oosten vanaf boom 22505.

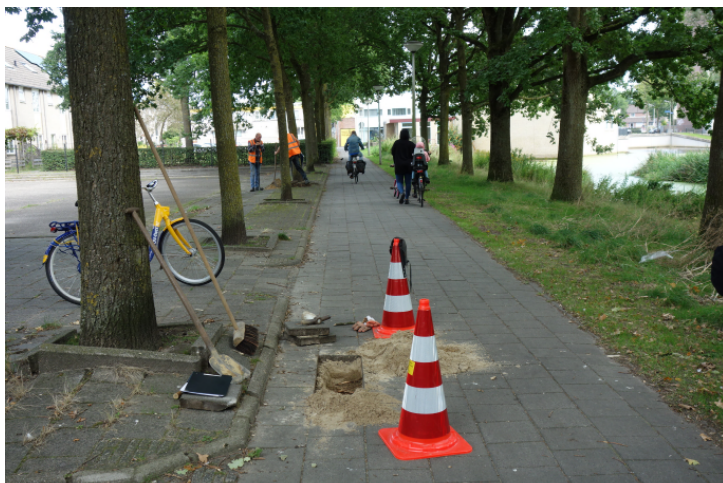
(boom 23157-23160, 23213, 23218): 6 *Quercus robur* (zomereik) in de bestrating langs het Klaartje Donzepad, grotendeels geplant in 1997; boom 23218 is 10 jaar ouder. De conditie van de bomen is redelijk; boom 23157-23160 hebben een eenzijdige kroon vanwege de lichtconcurrentie met de rij bomen ten zuiden van hun standplaats. Boom 23158 heeft kankerachtige plekken op de stam; boom 23213 heeft een dubbele top. Boom 23218 drukt de verharding onder het voetpad naar de zuidelijk gelegen berm enigszins op. Bij de overige bomen is voornamelijk enige opdruk aanwezig bij de randen van de vrij beperkte boomspiegels. In onveranderde of verbeterde omstandigheden hebben alle bomen een toekomstverwachting van >10 jaar.

Afb.10. De rij zomereiken ten zuiden van het Jongerencentrum, langs het Klaartje Donzepad, gezien vanuit het westen.

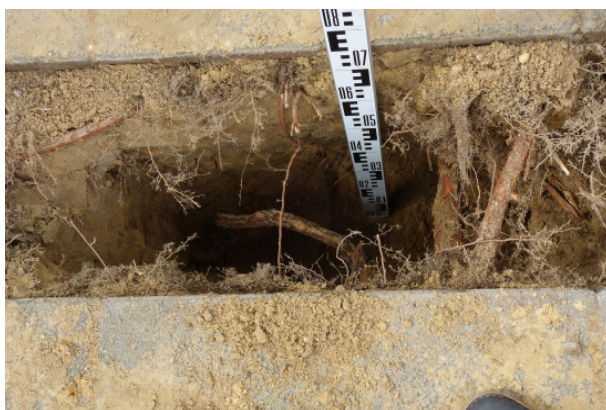
De bodem binnen het heestervak bestaat uit een matig fijne, licht humeuze zandgrond. Beneden in het profiel wordt de grond lemiger; vanaf ca. 1,5 m-mv.<sup>7</sup> bestaat de bodem uit zware klei. De hoogste grondwaterstand bevindt zich rond 170 cm-mv.. Verder lijken plaatselijke gleyverschijnselen rond 1 m-mv. te duiden op (incidenteel) stagnerend regenwater en/of een sterk fluctuerende grondwaterspiegel. Onder het trottoir dat grenst aan het heestervak zijn redelijk zware, deels oppervlakkige wortels waargenomen (onderzoek bij boom 23192 en 23194).

Beworteling aan oostzijde van boom 23194.

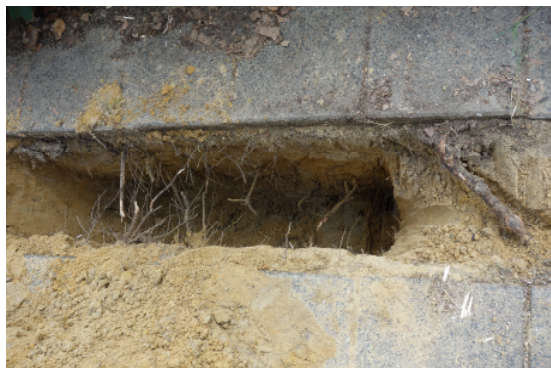
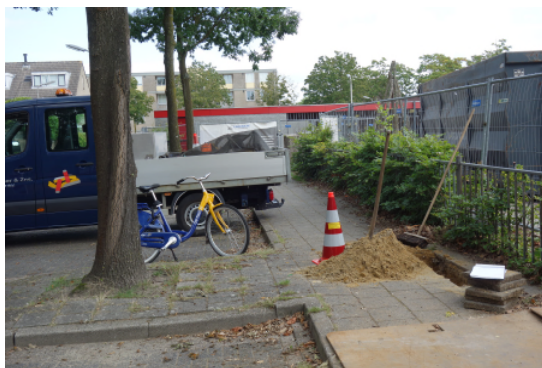
geen grondwater aangetroffen. Aan de bestrating is te zien dat vrij recent tegels-opdrukken beworteling is verwijderd, zowel aan de zuidzijde in het trottoir tussen boomspiegel en groenstrookje, als rond boom 22519. Onder het trottoir is bij boom 22507 een vrij oppervlakkige, redelijk intensieve beworteling aangetroffen richting het groenstrookje.

*Vrij oppervlakkige redelijk intensieve plaatselijke beworteling van boom 22507*

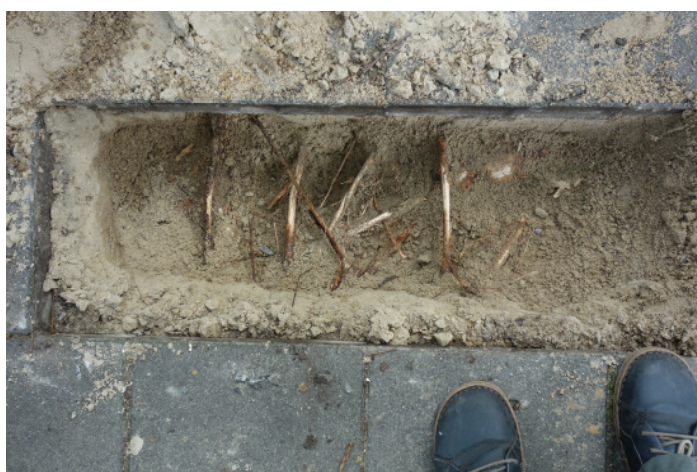
Uit het bewortelingsonderzoek wordt duidelijk, dat deze rij bomen zowel gebruik maakt van de berm aan de zuidzijde voor extra vocht en voeding, door onder het fietspad door te groeien met zijn wortels, als van de trap om zichzelf stabiliteit te geven aan de noordzijde. De bomen staan in humusloos, matig fijn straatzand.

*Ondoordringbaar wortelpakket aan zuidzijde boom 23218. Rechts boom 23159 met beworteling onder de trap door.*

De bomen wortelen onder het fietspad door naar de berm aan de zuidzijde. Ze vinden daar extra voeding en vocht. De beworteling onder het fietspad moet dus zoveel mogelijk gehandhaafd blijven. Indien verwijderen van (een deel van) deze wortels onvermijdelijk is zal tenminste een compensatie door een uitlichting van de kroon noodzakelijk zijn.

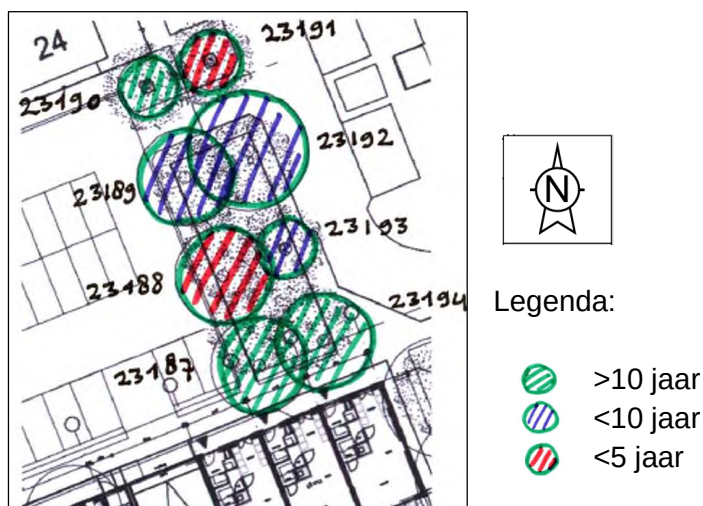
De conditie van de aanwezige Noorse esdoorns is over het algemeen niet heel goed. Geadviseerd wordt om de bomen met een toekomstverwachting van <10 jaar vooraf te verwijderen (afb.14). Dit betreft vijf bomen met de nummers 23188, 23189, 23191-23193. De bomen 23187 en 23194 aan de zuidzijde van het heestervak zijn te handhaven, evenals boom 23190, die in de verharding staat. Deze laatste boom wordt verder niet behandeld, omdat hij niet binnen de te vernieuwen infrastructuur staat.

Afb.14. Levensverwachting bomen groep III in onveranderde of verbeterde omstandigheden.

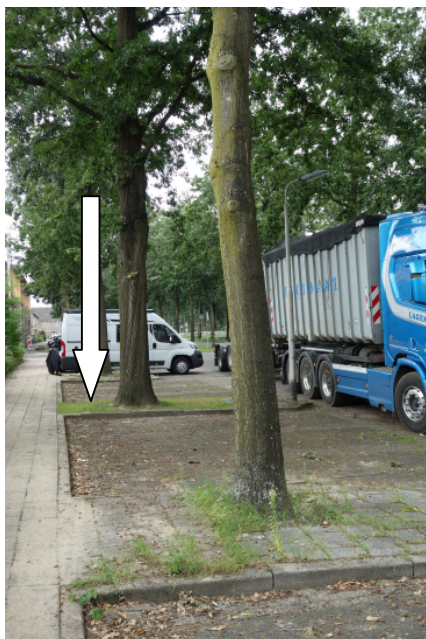
*Vooraan boom 22505, daarachter boom 22504 met een boomspiegel die de gehele inham tussen de parkeervakken beslaat.*

Tevens wordt aangeraden het haagje/groenstrookje aan de zuidzijde van het trottoir te handhaven of uit te breiden. De bomen vinden daar extra voeding en vocht. De beworteling onder het trottoir naar het groenstrookje moet dus zoveel mogelijk gehandhaafd blijven. Indien verwijderen van (een deel van) deze wortels onvermijdelijk is zal tenminste een compensatie door uitlichting van de kroon noodzakelijk zijn.

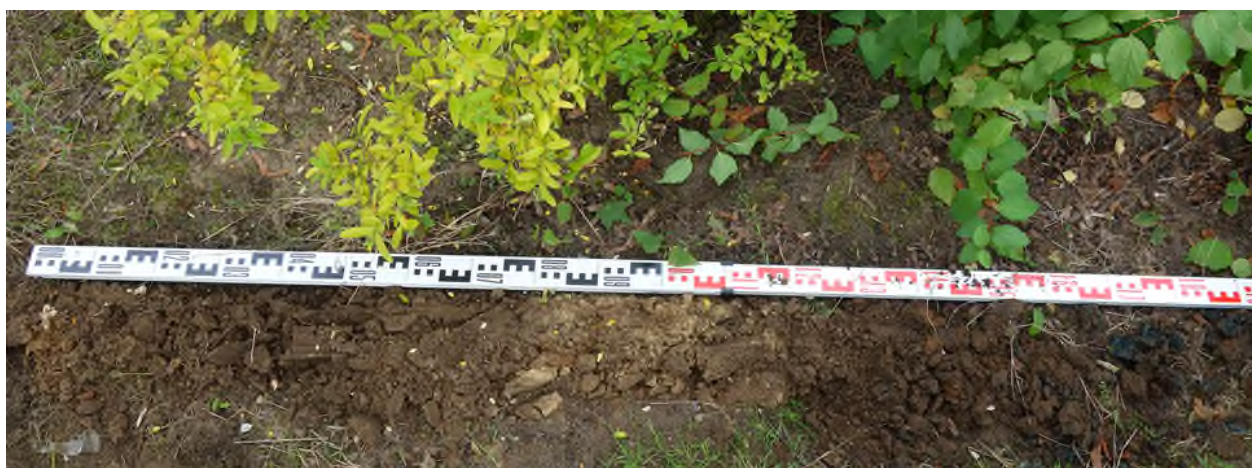
170-200 cm -mv.: vrij zware grijze klei, die naar beneden lichter van kleur wordt. De grondwaterspiegel is nog niet bereikt.

*Bodemprofiel tussen boom 23187 en 23194*

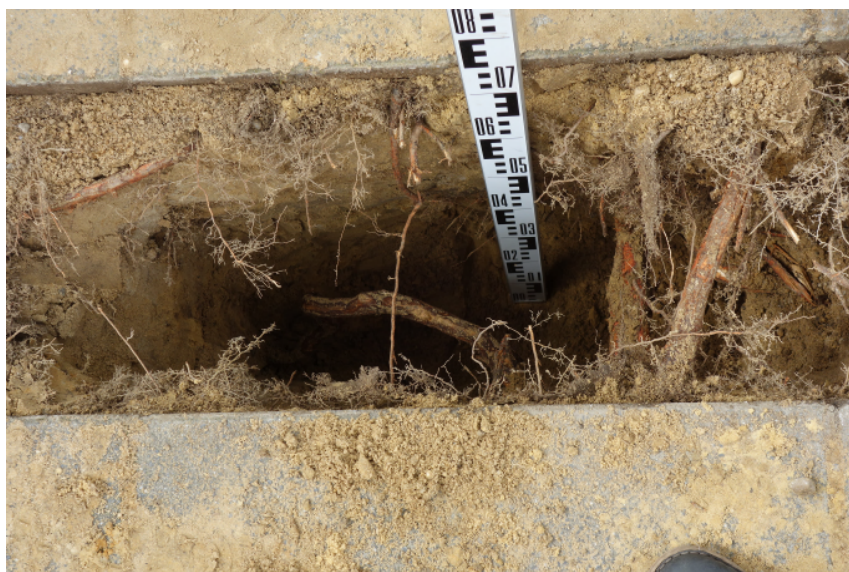
*Beworteling aan oostzijde van boom 23194. Rechts de onderzoekslocatie.*

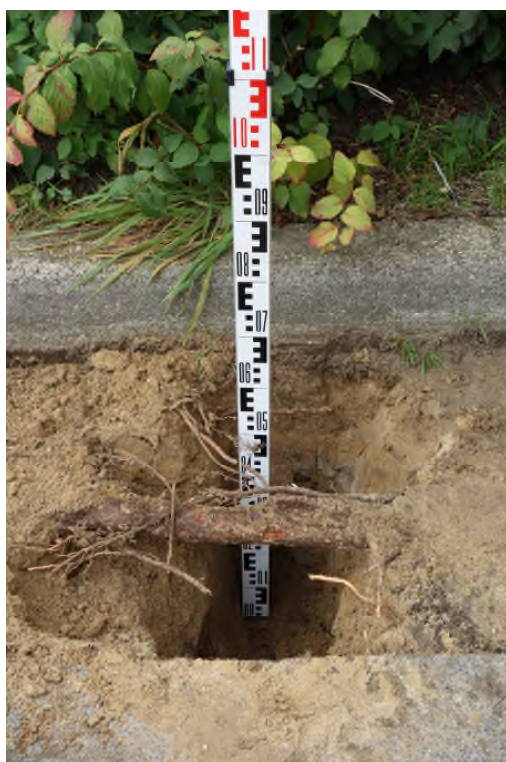
Koud onder de tegels groeit, parallel aan het heestervak, een wortel van 5 cm doorsnede. Dieper zijn geen wortels aangetroffen.

*Oppervlakkige dikke wortel aan zuidzuidoostzijde van boom 23192, parallel aan het heestervak.*

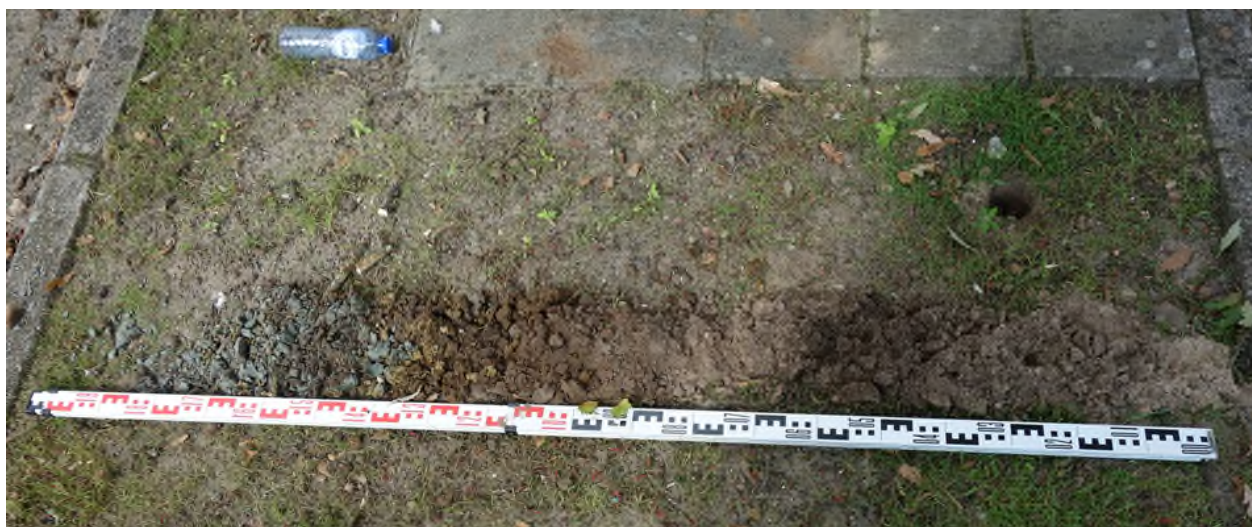
150-180 cm -mv.: grijs leemachtig zand. De grondwaterspiegel is nog niet bereikt.

*Bodemprofiel in boomspegel bij boom 22504*

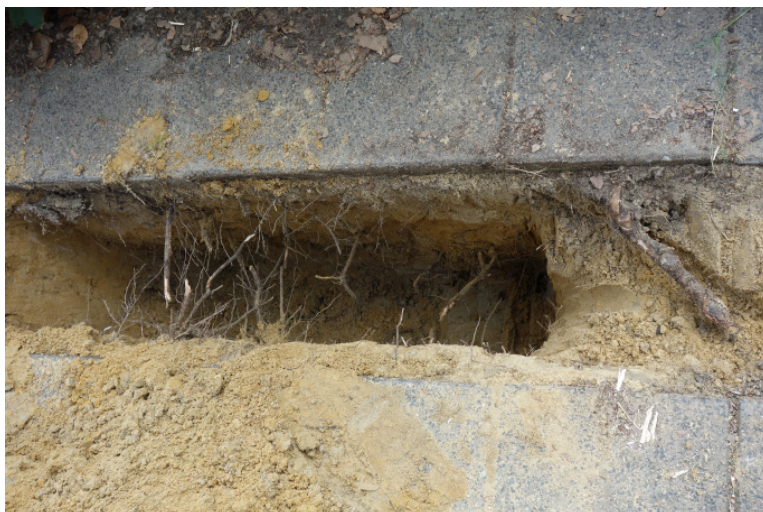
*Vrij oppervlakkige redelijk intensieve plaatselijke beworteling van boom 22507*

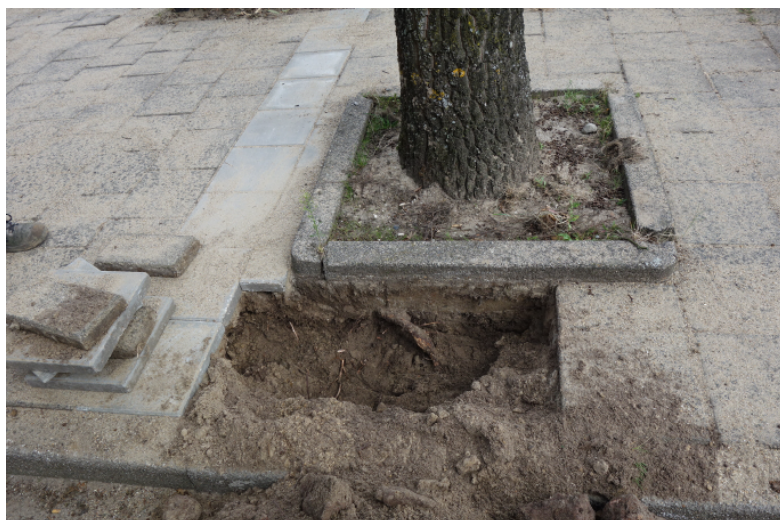
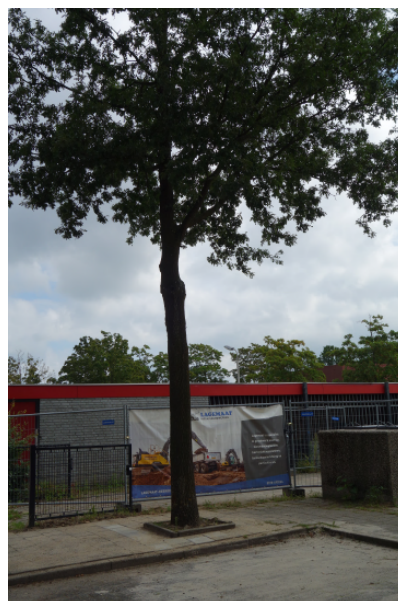
In het profiel is te zien dat vrij oppervlakkige, dikkere wortels (naar beneden groeiend) niet zijn verwijderd. Ook zijn geen zware afgezette wortels te zien. Vermoedelijk werd de opdruk voornamelijk veroorzaakt door vergroeiingen op dunnere wortels.

*Beperkte wortelschade aan de westzijde bij boom 22519. Rechts de onderzoekslocatie. Aan de betegeling is te zien waar recent het trottoir is herstraat.*

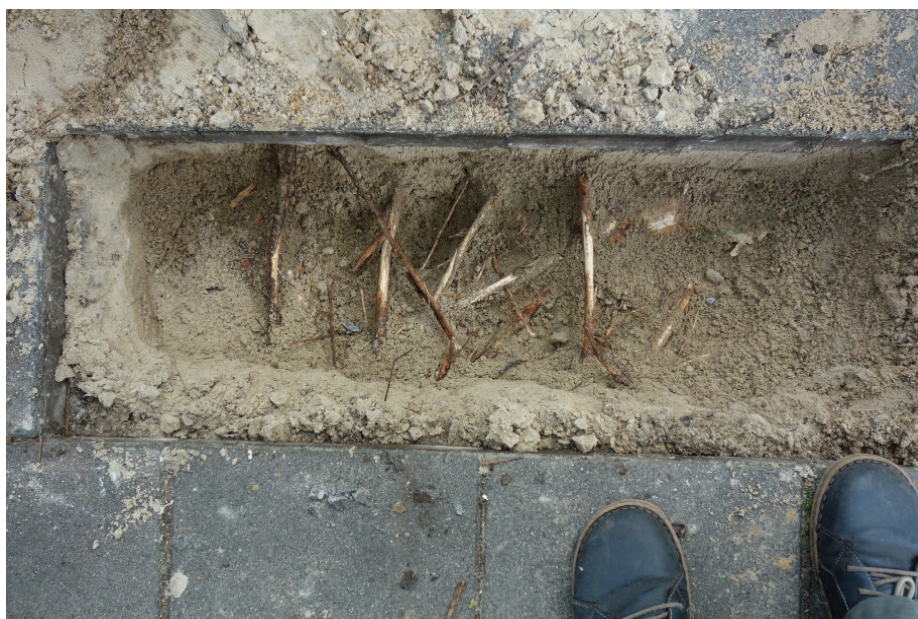
-vanaf 10 cm-mv.: ondoordringbaar wortelpakket met wortels tot 8 cm dikte, richting de berm aan de andere zijde van het trottoir.

*Ondoordringbaar wortelpakket aan zuidzijde boom 23218*

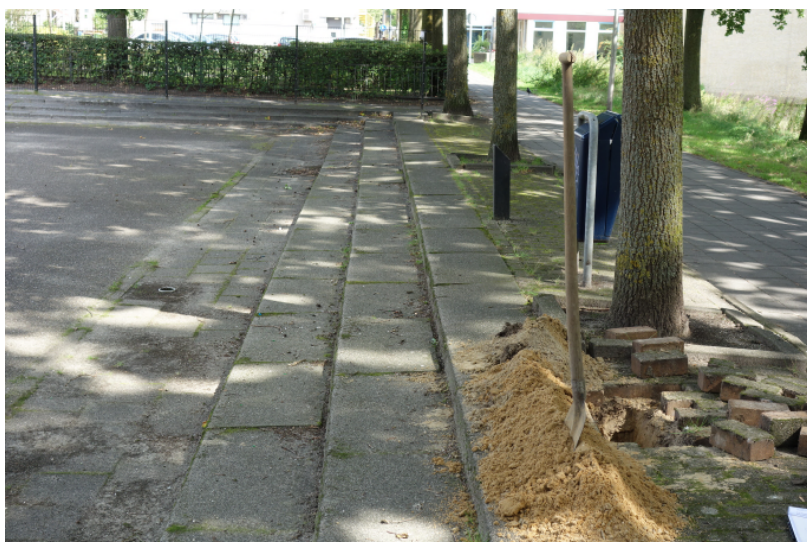
Dieper zijn geen wortels aangetroffen.

Onderzoekslocatie bij de trap, ter hoogte van boom 23159.
