Bomen Effect Analyse

Taets van Amerongenweg Renswoude

| Opdrachtgever: | Gemeente Renswoude Dorpsstraat 4 3927 BD Renswoude |
| Uitvoerende: | De Bomenconsulent Veenweg 8 8162RJ Epe info@bomenconsulent.nl www.bomenconsulent.nl Annemiek van Loon 06-46496412 |

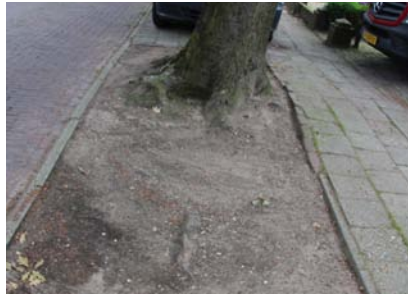
| Nr | Soort | cm | conditie | toekomst | kwaliteit | Bijzonderheden |
|---|---|---|---|---|---|---|
| 16 | Amerikaanse eik | 60,5 | O | O | C | verdicht plantvak wat als oprit wordt gebruikt, scheefstand, opdruk verharding |

Links: het plantvak van boom 16 wordt als oprit gebruikt. Rechts: bij boom 31 draaien de wortels rond binnen het beperkte plantvak. De wortels zijn vergroeid met een oude opsluitband.

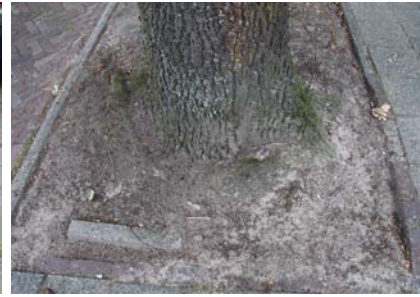
| Nr | Soort | cm | conditie | toekomst | kwaliteit | Bijzonderheden |
|---|---|---|---|---|---|---|
| 31 | zomereik | 50,5 | O | O | C | wurqwortels, ingegroeide opsluitband |

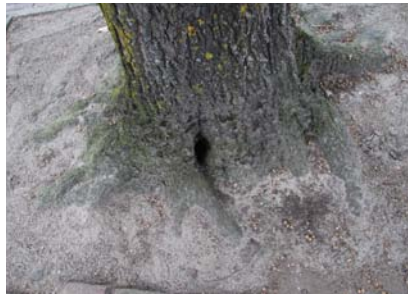
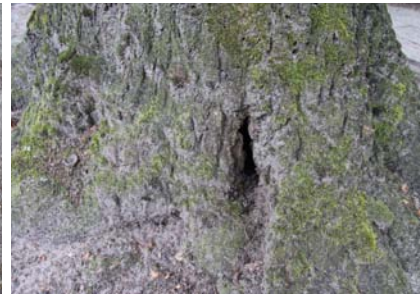
| Nr | Soort | cm | conditie | toekomst | kwaliteit | Bijzonderheden |
|---|---|---|---|---|---|---|
| 9 | zomereik | 18,5 | G | O | C | snoeiachterstand/ niet opgekrond, stagnerende groei in de top, Advies nader onderzoek of voortijdige kap i.v.m. zwamaantasting in deels holle stamvoet. |

Boom 10 heeft een deels holle stamvoet door een zwamaantasting. Bij Amerikaanse eik kan een zwamaantasting zeer progressief zijn waardoor nader onderzoek of kap wordt geadviseerd.

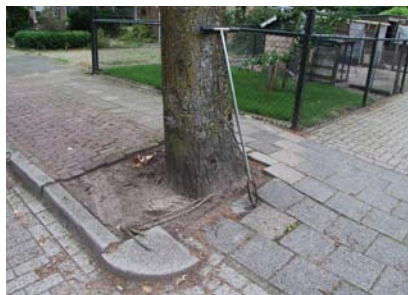
| Nr | Soort | cm | conditie | toekomst | kwaliteit | Bijzonderheden |
|---|---|---|---|---|---|---|
| 6 | Amerikaanse eik | 51 | O | O | C | dunne, onevenwichtige kroon, wortelopdruk |

Links: Boom 6 staat aan de rand van een oprit. Het plantvak wordt telkens verdicht door parkerende auto's. Rechts: Boom 4 heeft met zijn stamaanzet het volledige plantvak bezet. De wortels wijken hoogstwaarschijnlijk uit naar de achterliggende tuin.

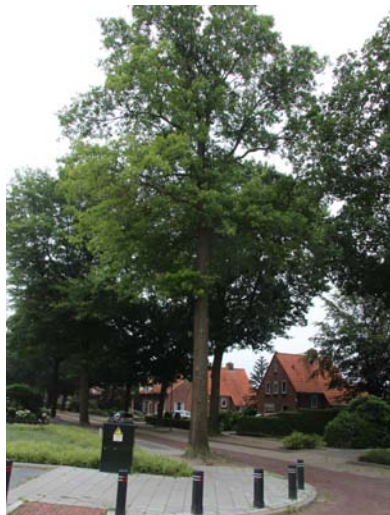
| Nr | Soort | cm | conditie | toekomst | kwaliteit | Bijzonderheden |
|---|---|---|---|---|---|---|
| 18 | zomereik | 21 | S | S | C | slechte structuur, dunne bladbezetting, terugstervend. |

Boom 18 is een relatief jonge zomereik die onder de slechte groeiomstandigheden al aan het terugsterven is.

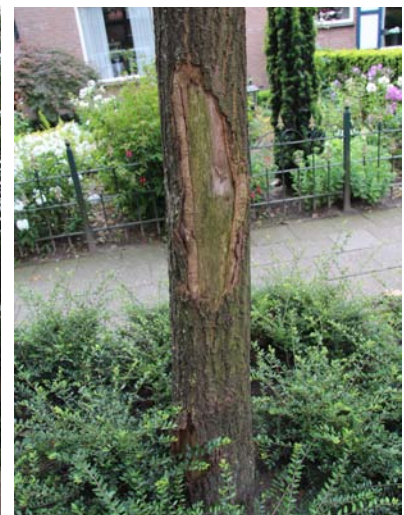
| Nr | Soort | cm | conditie | toekomst | kwaliteit | Bijzonderheden |
|---|---|---|---|---|---|---|
| 35 | moeraseik | 58,5 | S | O | C | veel dode twijgen, dunnen kroon, geel blad. |

Boom 35, een moeraseik, heeft lichtgroen blad. Naast de negatieve effecten van de herbestratingswerkzaamheden heeft de boom te lijden van een te hoge pH voor deze boomsoort.

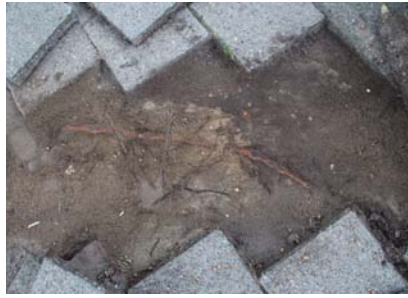
Linksboven: wortels direct onder de verharding.

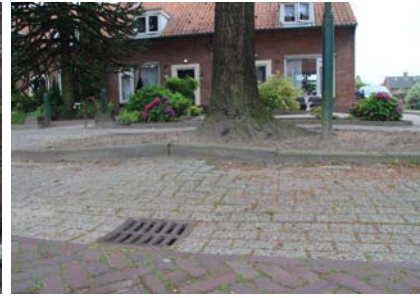
Rechtsboven: Opdruk van opsluitbanden en verharding.

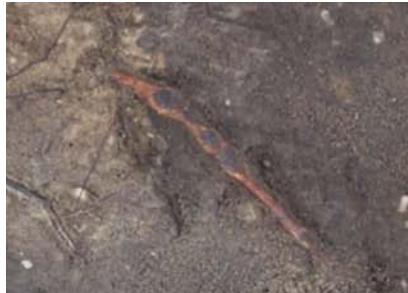
Linksonder: door de druk en de belasting van de trottoirtegels ontstaat wondweefsel op de boomwortels wat de opdruk verder versterkt.

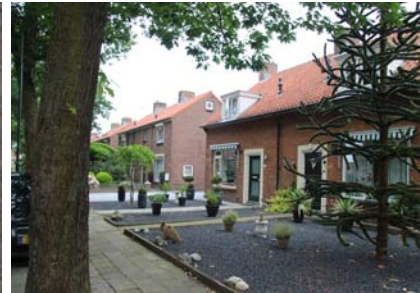
Rechtsonder: Veel voortuinen zijn verhard en hebben niets meer te bieden voor de boomwortels.

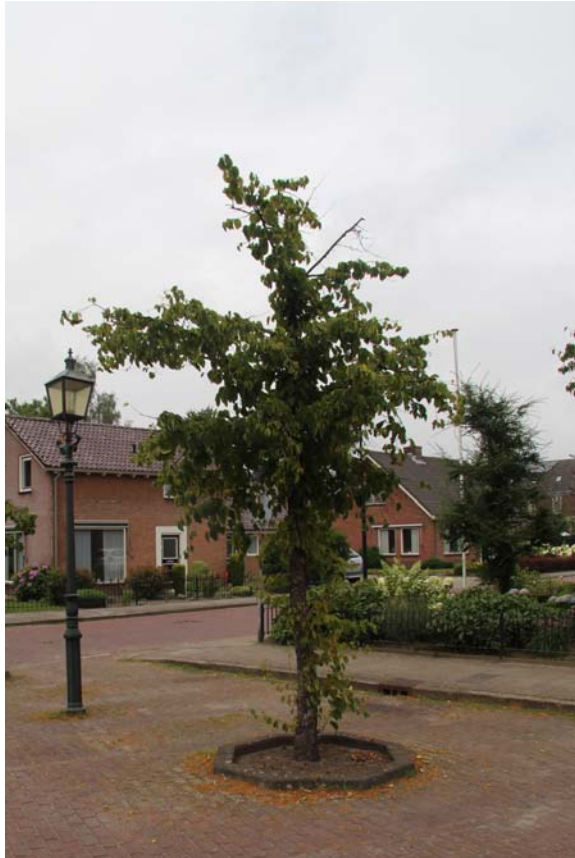
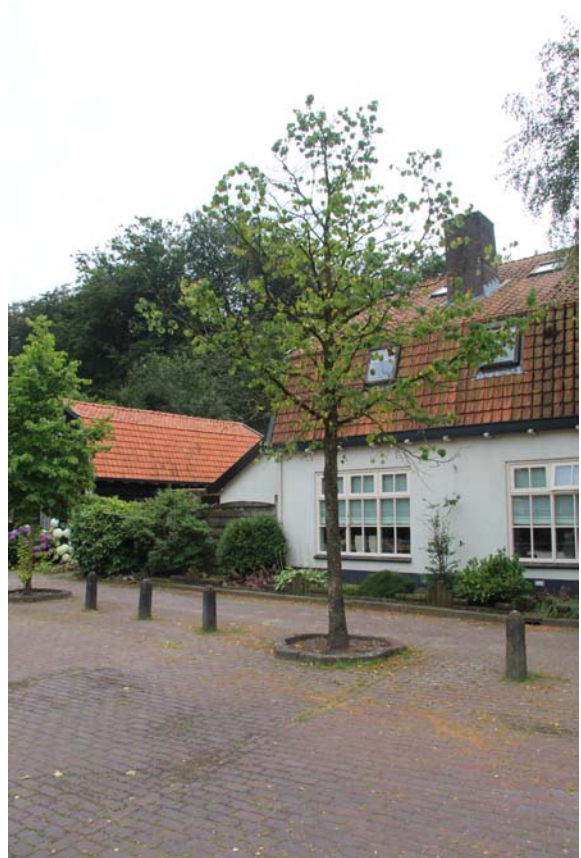
Linksboven en -onder: de zeer beperkte groeiplaatsen zorgen ervoor dat de bomen letterlijk teruggroeien. De groei is als het ware naar beneden gericht. De toptakken sterven af en het stamschot probeert het verloren blad te compenseren.

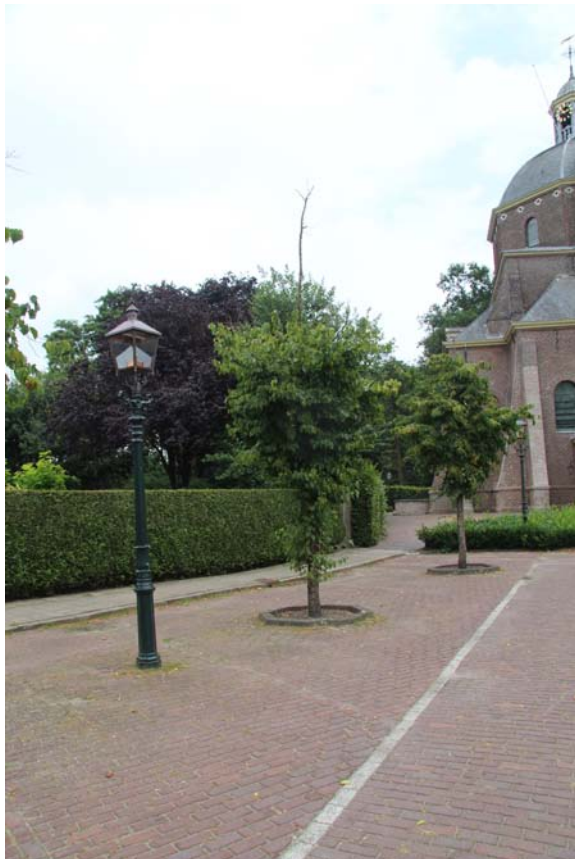
Rechtsboven: ook deze 'dunnen' kroon met lichtgroen tot geel blad getuigt van een slechte conditie. De groeiplaats biedt te weinig om de kroon van vocht te voorzien. De boom zal vroegtijdig zijn blad laten vallen.
