ASBESTINVENTARISATIE

CONFORM SC-540, TYPE A

LOCATIE 26 woningen  
Vreewijk fase 2  
Rhenen

P15-0162-040

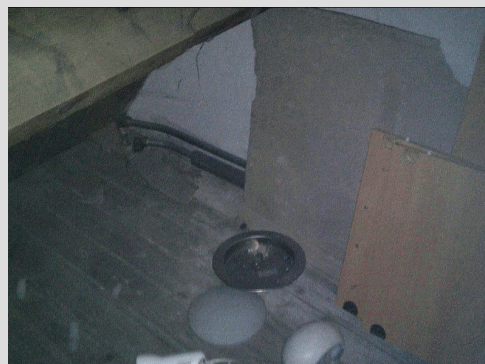
| Risicoklasse | 2 |
| Analyse | chrysotiel 2 - 5 %<br>(cert.1518197/1/1) |

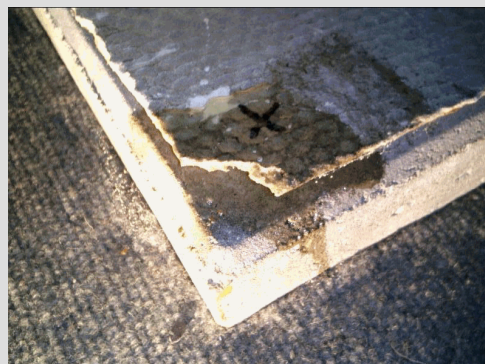
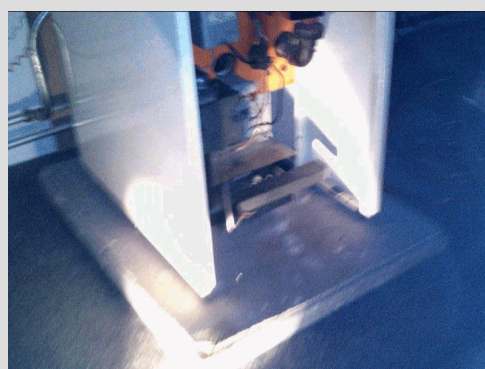
| Risicoklasse | 2 |
| Analyse | chrysotiel 2 - 5 %<br>(cert.1518197/1/1) |

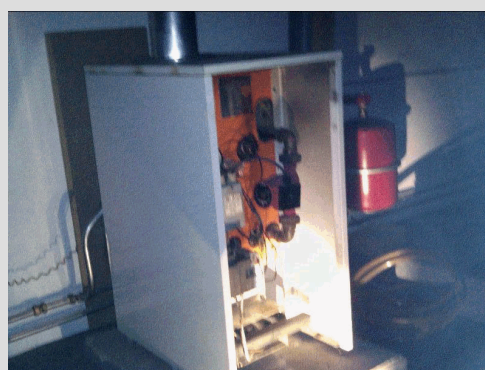
| Risicoklasse | 1 |
| Analyse | Asbesthoudend |

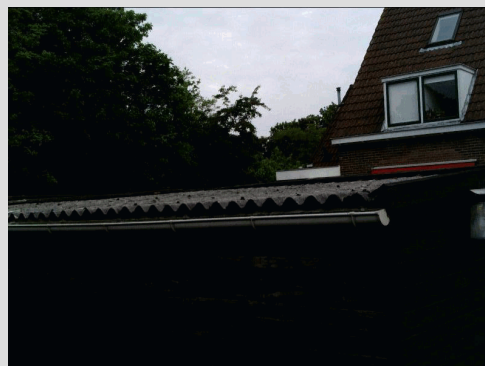
| Risicoklasse | 2 |
| Analyse | chrysotiel 10 - 15 % amosiet 2 - 5 %<br>(cert.1518197/1/1) |

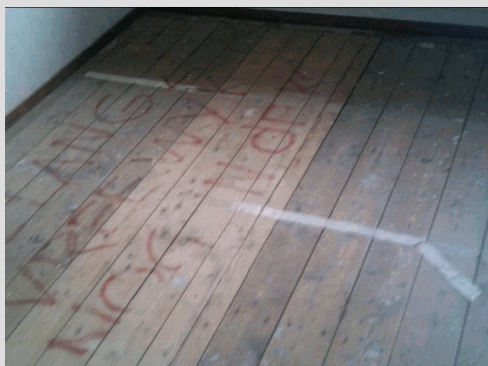
| <b>Opmerking</b> | Vanaf het kruipluik is een asbestverdachte riolering zichtbaar onder de vloer van de woonkamer. Destructief onderzoek is nodig om de leiding te bemonsteren, de lengte en het tracé te bepalen. | | |

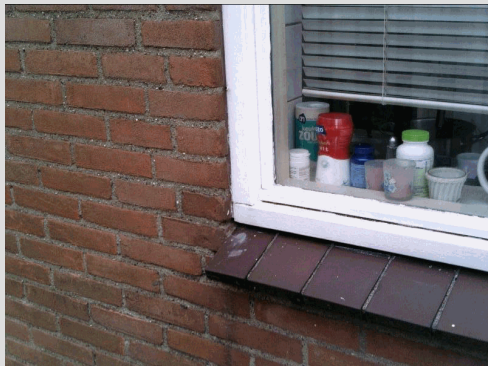
| Risicoklasse | 2 | | |
| Analyse | chrysotiel 15 - 30 % amosiet 2 - 5 %<br>(cert.1518197/1/1) | | |

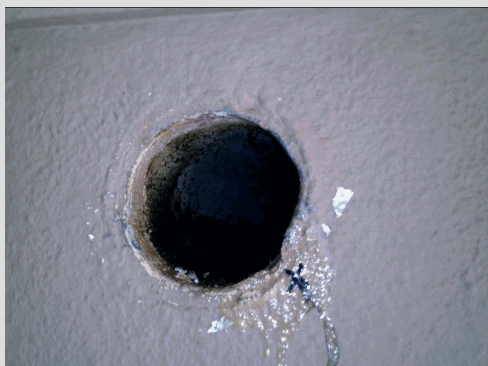
| Risicoklasse | 2 | | |
| Analyse | chrysotiel 30 - 60 % amosiet 2 - 5 %<br>(cert.1518197/1/1) | | |
