## **BOMEN EFFECT ANALYSE MOLENSTRAAT SOEST**

### **GEMEENTE SOEST**

#### **BTL Bomendienst**

| Datum | : 9 maart 2018 |

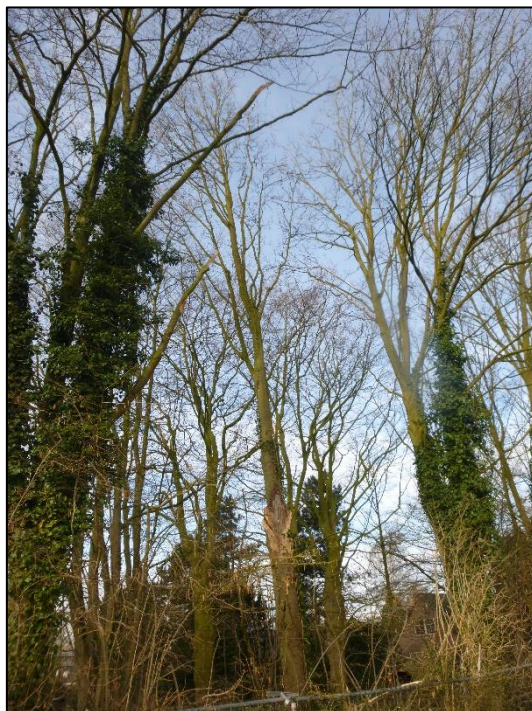
Bij 17 bomen is dermate veel klimop op de stam en in de kroonaanwezig, dat er middels een visuele inspectie geen inzicht is verkregen in de eventuele aanwezige gebreken (foto 3). Bij één boom is recent een plakoksel uitgebroken (boomnummer 23, foto 4), hierdoor is er in een nevenstaande boom kroonschade ontstaan (boomnummer 24). Deze beide gebreken hebben op dit moment geen veiligheidsconsequenties.

Foto 3 (links): klimop in bomen.

Op dit moment is de conditie van de meerderheid van de bomen iets verminderd tot goed en is er geen reden om aan te nemen dat de toekomstverwachting van de bomen korter is dan normaal. Om zekerheid te geven aangaande de eventuele aanwezigheid van gebreken aan de stam is het raadzaam om de aanwezige klimop te verwijderen. Doordat het merendeel van de bomen bestaat uit zaailingen, waarop geen specifieke begeleidingssnoei is toegepast, zijn er relatief veel takken in de bomen aanwezig die op termijn gevolgen kunnen hebben voor de omgevingsveiligheid. Het gaat hierbij om plakoksels en zuigers, het gevaar voor de omgeving is veelal middels een snoeimaatregel naar een acceptabel niveau te brengen.

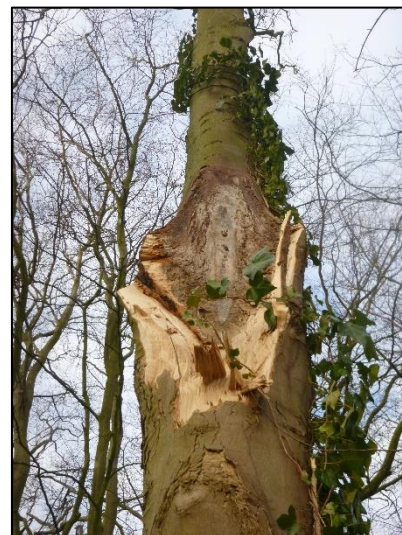
Foto 4 (rechts): uitgebroken plakoksel

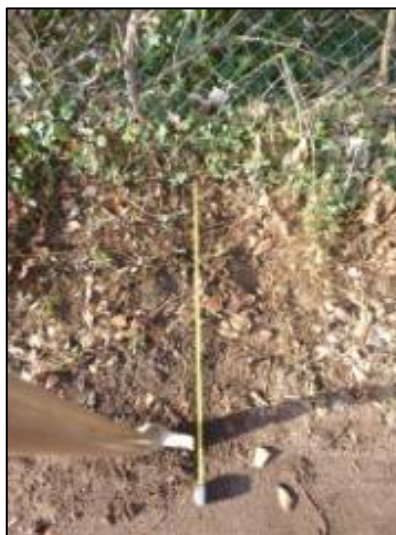
| <b>Opbouw bodemprofiel</b> | <p><b>0 – 75 centimeter</b></p> <p>Matig humeus, matig grof, droog zanderige grond (Sterk verdicht) het gehele profiel is puinhoudend, variërend van delen gemetselde bakstenen tot brokken asfalt en plastic.</p> <p><b>75 centimeter</b></p> <p>Door ernstige verdichting en aangetroffen puin graven gestaakt</p> |

Links foto 5 locatie profielsleuf. Rechts foto 6 aangetroffen beworteling.

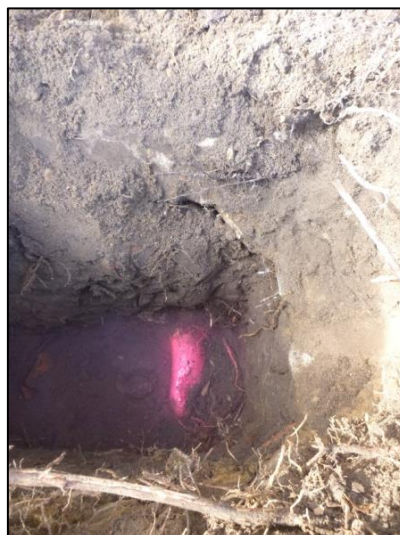
| <b>Beworteling</b> | <p>In de bovenste 50 centimeter enige fijne beworteling aangetroffen. Op 60 cm diepte (80cm uit stamvoet) is een wortel van 8 cm doorsnede aangetroffen, deze duikt op 90 cm uit de stamvoet de diepte in.</p> <p>Door de ernstige verdichting is het niet waarschijnlijk dat er onder het pad beworteling van betekenis aanwezig is.</p> |

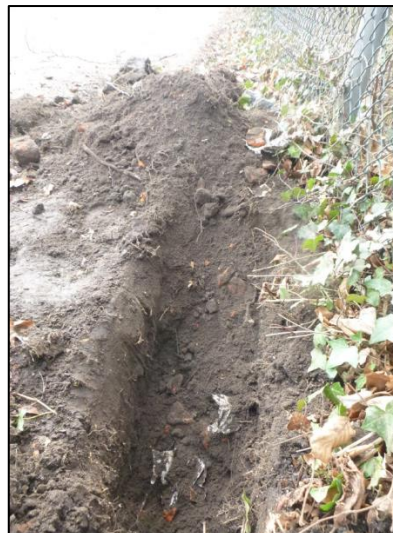
| <b>Opbouw bodemprofiel</b> | <p><b>0 – 35 centimeter</b></p> <p>Matig humeus, matig grof, droog zanderige grond, licht leemhoudend</p> <p>(Sterk verdicht) het gehele profiel is puinhoudend, variërend van bakstenen tot glas en plastic.</p> |

Links foto 7 locatie profielsleuf. Rechts foto 8 aangetroffen puin en plastic.

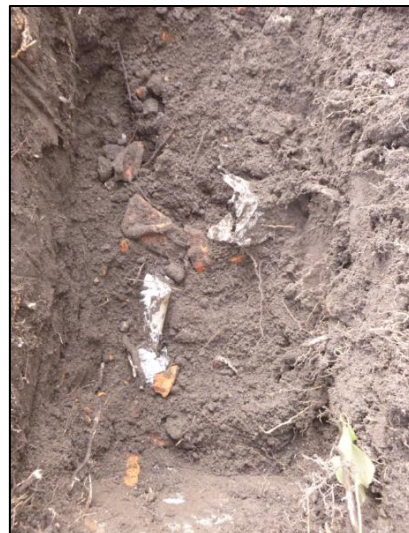
| <b>Beworteling</b> | <p><b>35 centimeter</b></p> <p>Door ernstige verdichting en aangetroffen plastic graven gestaakt</p> <p>In de gegraven sleuf is enige fijne beworteling aangetroffen. Door de ernstige verdichting is het niet waarschijnlijk dat er onder het pad beworteling van betekenis aanwezig is.</p> |

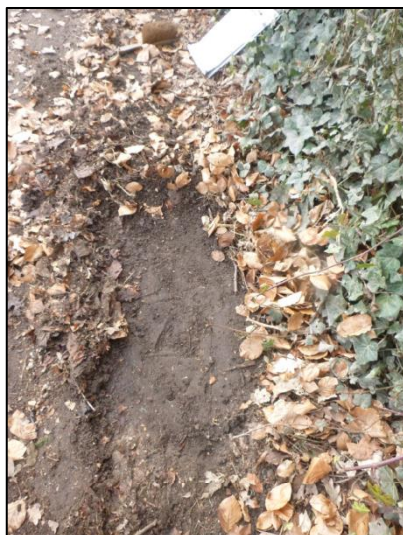
| <b>Opbouw bodemprofiel</b> | <b>0 – 60 centimeter</b><br>Humusarm, matig grof, Licht vochtig, zanderige grond ernstig verdicht |

Links foto 9 locatie profielsleuf. Rechts foto 10 aangetroffen puin en zand.

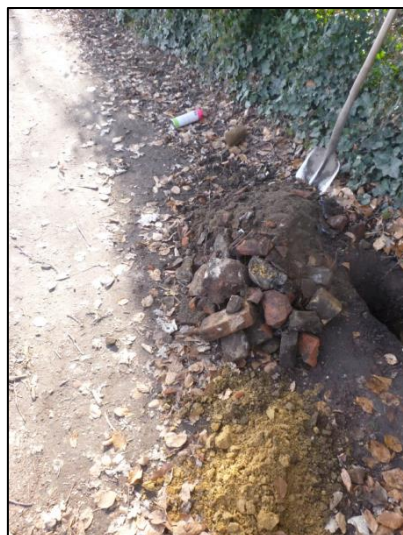
| <b>Beworteling</b> | In de gegraven sleuf is enige fijne beworteling aangetroffen. Door de ernstige verdichting is het niet waarschijnlijk dat er onder het pad beworteling van betekenis aanwezig is. |

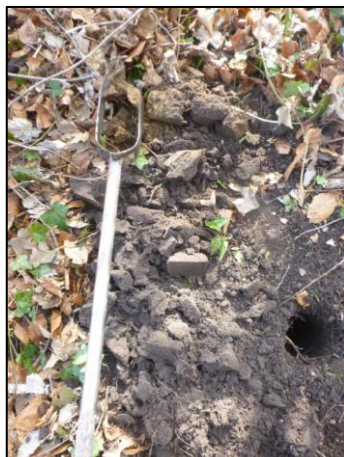
Foto 11 bodemprofiel  
verkregen door boring
