## **1<sup>e</sup> Heezerlaantje Soest**

Inventarisatie en boomveiligheidscontrole

# Pius Floris Boomverzorging Veenendaal

Projectnummer: PFBV18.123.BP

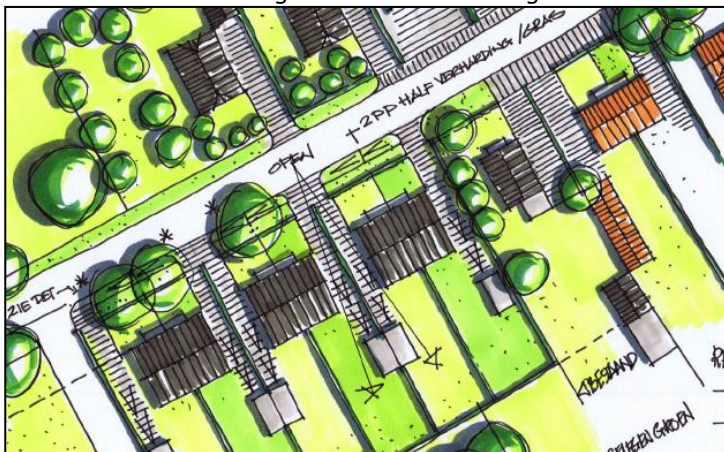
**Figuur 3: voorlopige planvorming 6 woningen met de drie te behouden bomen**

Bij het realiseren van de bouw van de 2 onder één kap woningen zijn ook inritten gepland naast en tussen de te handhaven eiken in. Om de wortelschade tijdens de graafwerkzaamheden te beperken is voldoende afstand tot de boom noodzakelijk. Een afstand van 4 meter is noodzakelijk om dit te waarborgen. Beperkte ontgraving is daarbij ook van belang. Als de definitieve maatvoering bekend is kan een gerichter advies gemaakt worden.

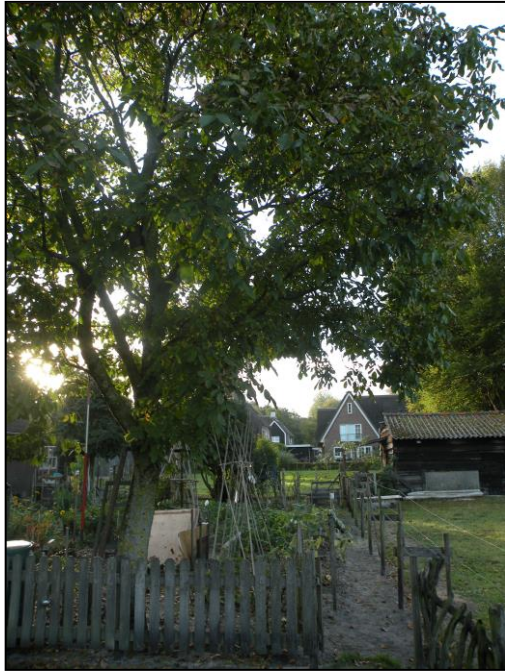
Naast de bomen die direct binnen de invloedssfeer van de bouwactiviteiten vallen, is in de omgeving onderzocht of nog meer bomen te maken krijgen met de bouw activiteiten. Op het terrein van huisnummer 7 staat een notenboom. Deze staat op ruim 3 meter van de erfgrans en zal geen negatieve gevolgen hebben op de bouwactiviteiten. In het achtergelegen weiland staat aan de zijkant, huisnummer 15, een beukenrij, aan de achterzijde staan twee eiken op het terrein van de achterburen op meer dan 5 meter afstand. Ook hier geldt voor dat geen nadelige gevolgen zijn te verwachten. In bijlage 2 zijn een aantal foto's opgenomen waarin dit verduidelijkt wordt.

***Notenboom bij erfgrans nr. 7***

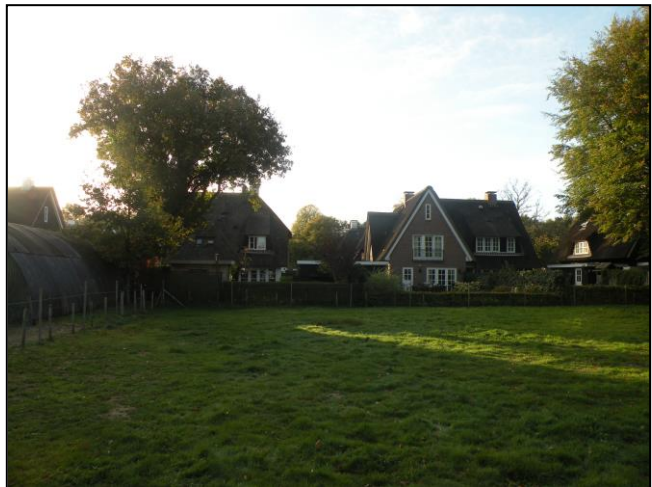
***De twee eiken bij de achterburen***

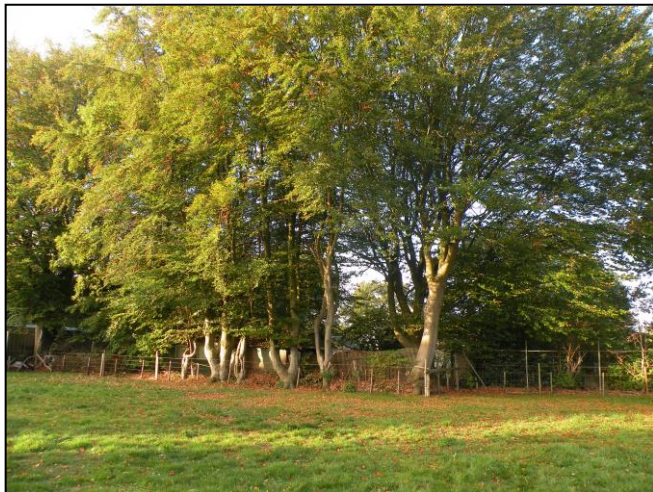
***Beuken bij huisnummer 15***

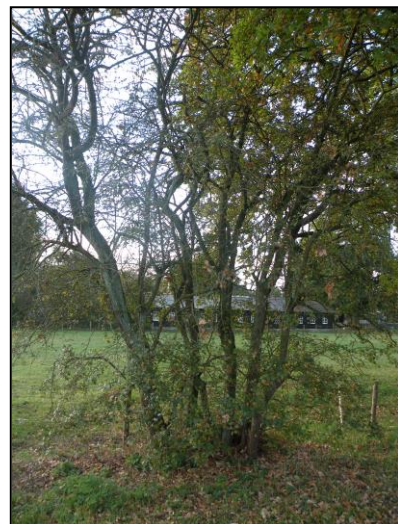
| Nr | Naam Latijn | Nld | omtrek | conditie | Toekomst v | bijzonderheden |
|---|---|---|---|---|---|---|
| 1 | Crataegus monogyna | Meidoorn | 67 cm | Matig | Slecht | Meerstammig, afgestorven delen |

***Half afgestorven meidoorn***

Boomnummers **1 – 3** zijn afgestorven en moeten binnen afzienbare tijd worden verwijderd.

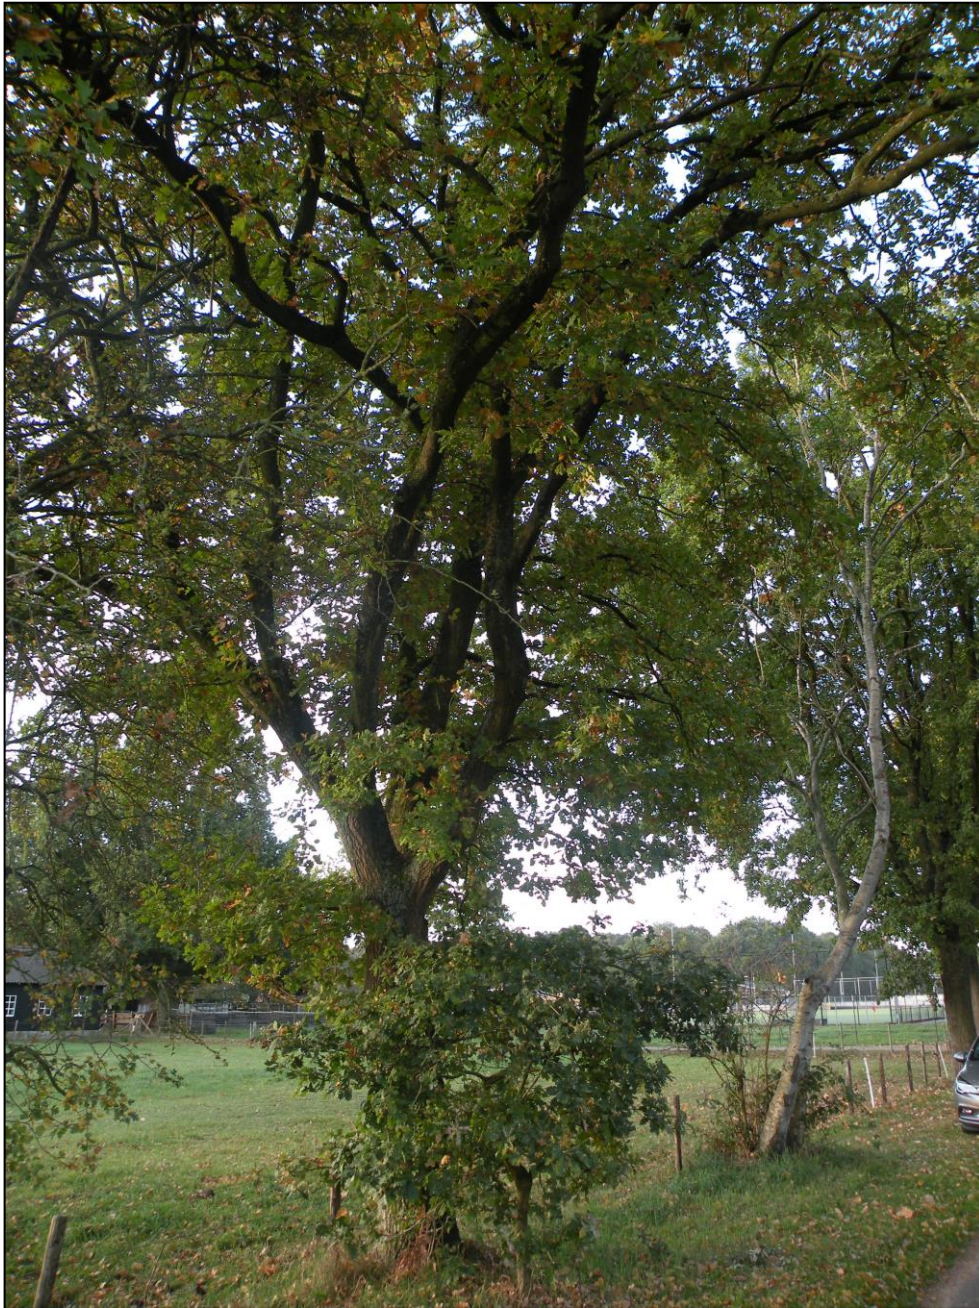
| Nr | Naam Latijn | Nld | omtrek | conditie | Toekomst v | bijzonderheden |
|---|---|---|---|---|---|---|
| 2 | Quercus robur | Zomereik | 175 cm | Redelijk | Goed | Dood hout, laag vertakt |
| 3 | Betula pendula | Ruwe berk | 69 cm | Slecht | Slecht | Afgestorven |
| 4 | Quercus robur | Zomereik | 182 cm | Redelijk | Goed | Dood hout, matige kroon |

***Links en rechts de te behouden eiken, in het midden de dode berk***

Deze bomen **2 – 4 – 5** bevatten dood hout/laaghangende takken en dienen te worden gesnoeid. Na het snoeien kunnen deze bomen doorgaan als 'boom zonder noemenswaardige afwijkingen' en zijn ze goedgekeurd.
