## BOMEN EFFECT ANALYSE

**Albert Cuyplaan 198, Soest**

Rapportnummer: 220737  
Datum: 01-12-2022

Onderzoeksrapport: 220737  
Project: BEA bestemmingsplan Albert Cuyplaan 198 in Soest

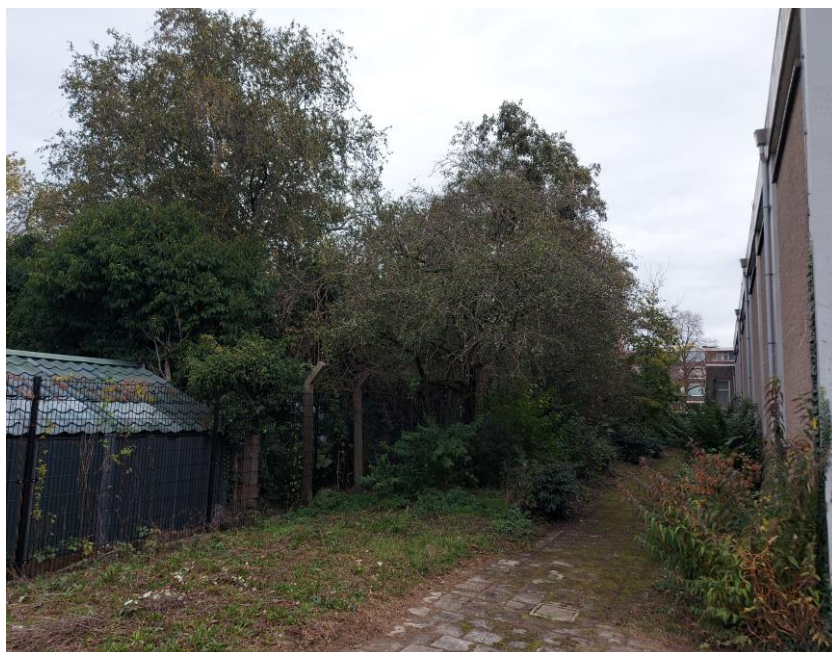
**Afbeelding 3.** Groenstrook langs huidige gebouw (noordwestzijde).

Tijdens de nieuwbouw zullen enkele bomen niet duurzaam behouden kunnen blijven en wordt ook een negatieve impact verwacht op enkele bomen. Boom 6 kan niet behouden blijven aangezien deze binnen de contouren van de nieuwbouw staat. Het gebouw komt ook binnen de minimale graafafstand, de theoretische zone waarbinnen belangrijke stabiliteitswortels zijn ontwikkeld (afbeelding 7), van boom 9. Daardoor zal de boom door de wortelschade mogelijk instabiel worden. Via beschadigde wortels kan ook een infectie door parasitaire zwamaantastingen plaatsvinden wat op termijn voor gebreken kan zorgen. Bij een instabiele en/of aangetaste boom bestaat het gevaar op windworp of stambreuk. Daarnaast wordt de nieuwbouw op een korte afstand (circa 1 meter) van de boom gepland waardoor een (groot) deel van de kroon moet worden gesnoeid. Na het snoeien is alsnog de vraag of de boom op een dergelijke korte afstand kan blijven staan in verband de korte afstand tot de gevel en het uitzicht van de woningen. Bomen 7, 8 en 10 liggen weliswaar met hun minimale graafafstand net buiten de contouren van de nieuwbouw, maar kunnen mogelijk niet duurzaam behouden blijven doordat, net zoals boom 9, de kroon aanzienlijk moet worden gesnoeid en de boom op een te korte afstand van de gevel komt te staan.

Bij de realisatie van het nieuwbouw appartementencomplex wordt geadviseerd om de bomen 6 t/m 10 te rooien. Er blijft onvoldoende ruimte over om de bomen duurzaam te behouden. Eventueel kunnen enkele nieuwe kleinere bomen van de 2<sup>e</sup> of 3<sup>e</sup> grootte met een niet te brede kroonvorm worden aangeplant in de overblijvende groenstrook.

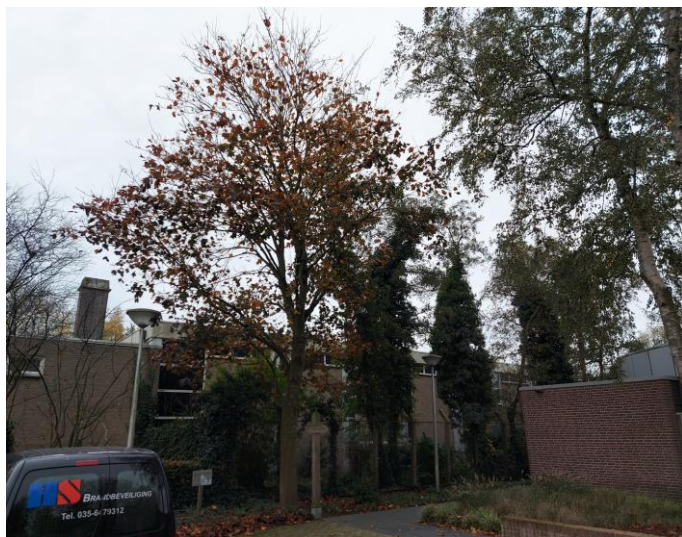
**Afbeelding 4.** Boom 11 op perceel van de burens.

Boom 11, de gewone esdoorn op het perceel van burens, zal eveneens een impact ondervinden van de nieuwbouw. De kroon van de boom zal tot tegen de gevel van het nieuwbouw appartementencomplex komen te staan. De esdoorn zal daarom flink moeten worden gesnoeid (circa 1 meter) zodat bladeren en takken niet tegen de gevel schuren. Na het snoeien blijft de boom op een afstand van ongeveer 3,5 meter van de gevel staan waardoor een deel van het uitzicht en de lichtinval voor het appartementencomplex wordt beperkt.

De gewone esdoorn, boom 11 op het perceel van de burens, zal eveneens een beperkte impact ondervinden van het aanleggen van de verharding op de huidige groenstrook. De esdoorn heeft een groot deel van de wortels ontwikkeld binnen deze groenstrook (bodemonderzoek 1, bijlage 2). In de eerste humeuze bodemlaag van 40cm is een intensieve bewortelde zone aangetroffen bij het bodemonderzoek. Graven binnen de kwetsbare zone van een boom heeft een negatieve impact aangezien de aanwezige wortels mee worden afgegraven en verwijderd. Afhankelijk van de afstand tot de bomen, en of het graven plaatsvindt in de berm of in de rijweg, zal dit tot (tijdelijke) conditie afname en kan tot vervroegd afsterven van de bomen leiden. De zone van de minimale graafafstand ligt helemaal binnen het perceel van de burens. Daar moet dus niet worden gegraven om in ieder geval de belangrijke stabiliteitswortels niet te beschadigen. De impact op boom 11 wordt, gecombineerd met de nodige snoeiwerkzaamheden naar aanleiding van de nieuwbouw, ingeschat als aanzienlijk.

Naast boom 11, de esdoorn op het perceel van de burens, wordt eveneens verharding aangelegd. Wij adviseren om hiervoor zo weinig mogelijk grond af te graven binnen de kwetsbare zone van de boom om zo veel mogelijk wortels te kunnen behouden. De snoeiwerkzaamheden moeten worden uitgevoerd door een gecertificeerde European Tree Worker (ETW). Er moet rekening worden gehouden dat deze boom op een korte afstand blijft staan van de nieuwbouw en dat snoeiwerkzaamheden in de toekomst nodig blijven om ervoor te zorgen dat de takken niet tegen de gevel schuren. Als de verharding tussen de nieuwbouw en de boom niet wordt gebruikt voor auto's kan mogelijk gekozen worden voor een lichte (half)verharding waarvoor slechts een dunne fundering nodig is. Bij voorkeur wordt hier geen grond afgegraven maar de (half)verharding en de fundering op het huidige maaiveld aangelegd. Om de boom duurzaam te kunnen behouden moet ook tijdens de bouwwerkzaamheden rekening worden gehouden met de kwetsbare zone. Er mag geen materieel of materiaal worden opgeslagen op de groenstrook waarin de boom staat. Als deze ruimte toch gebruikt wordt tijdens de werkzaamheden, adviseren wij binnen de kwetsbare zone rijplaten neer te leggen om de druk op de wortels te beperken. Ook moet kroon- en takschade worden voorkomen als gevolg van het aanstoten door de giek van een mobiele kraan. Dit kan worden gegarandeerd door het afzetten van de kwetsbare zone met bouwhekken bijvoorbeeld.

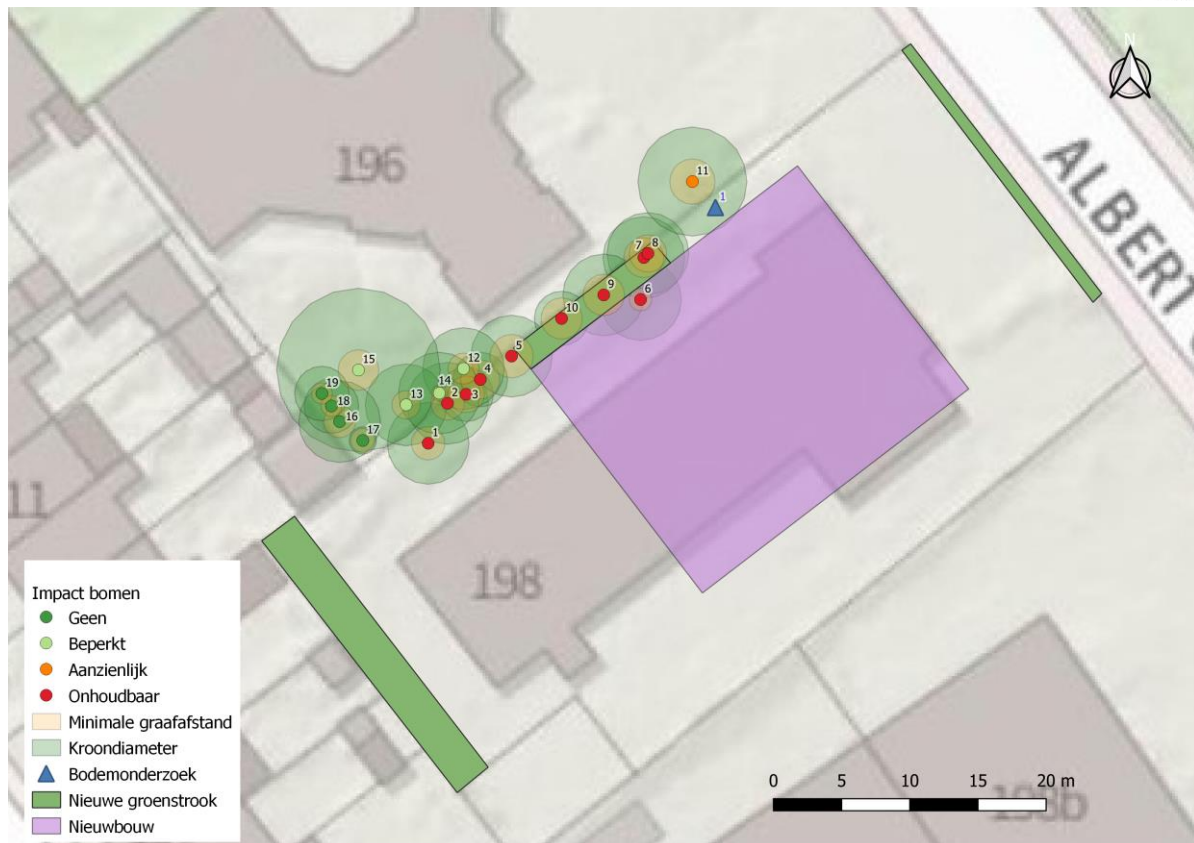
**Afbeelding 5.** Impact bomen.

| Impact | Aantal | Bomen | Activiteit |
| Geen | 4 | 16, 17, 18, 19 | Werkzaamheden buiten kwetsbare zone |
| Beperkt | 4 | 12, 13, 14, 15 | Aanleggen verharding binnen kwetsbare zone (<1/3e wordt aangetast) |
| Aanzienlijk | 1 | 11 | Nieuwbouw en verharding binnen kwetsbare zone. |
| Onhoudbaar | 3 | 7, 8, 10 | Realisatie nieuwbouw binnen kwetsbare zone (>1/3e wordt aangetast) |
| Onhoudbaar | 2 | 6, 9 | Realisatie nieuwbouw binnen minimale graafafstand |
| Onhoudbaar | 5 | 1, 2, 3, 4, 5 | Aanleggen verharding binnen minimale graafafstand |

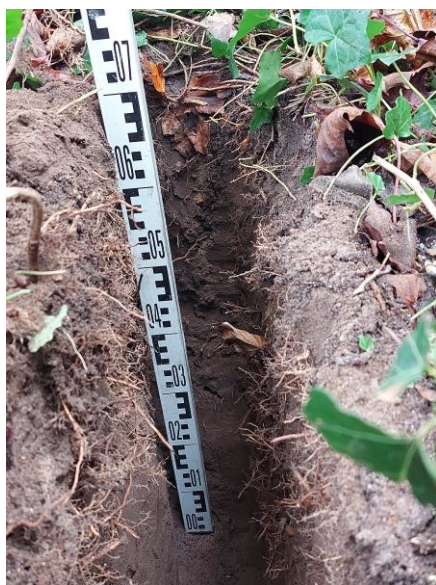
**Afbeelding 9.** Bodemonderzoek 1.

| 1 | <i>Op 230cm van stamvoet boom 11.</i> | |
| Diepte (cm) | Bodemlaag/horizon | Beworteling |
| 0 – 40 | Matig humeus donker zand | Intensief fijn + grof |
| 40 – 70 | Humeus donker zand | Extensief fijn |
| 70 – 130 | Humeus donker zand | Intensief fijn |
| 130 – 190 | Gelig matig humeus zand | Intensief fijn |

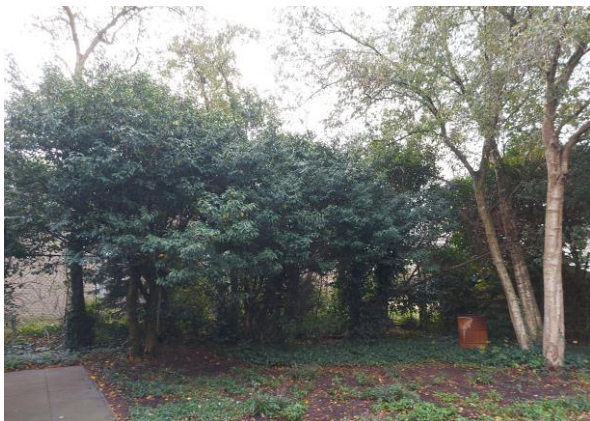
**Afbeelding 12.** Boom 15 (rechts) en 12t/m14 (links).

Enkele bomen (bomen 12 t/m 15) op het naastgelegen perceel kunnen eveneens een impact ondervinden door het aanleggen van de verharding. Dit is afhankelijk van het type verharding en de diepte en type van de fundering. Boom 15 staat met 6 meter op een redelijke afstand van de perceelgrens en zal slechts een beperkte impact ondervinden van deze werkzaamheden. De laurierkersen (12 t/m 14) staan dicht op de perceelsgrens, maar verwacht wordt dat deze eveneens slechts een beperkte impact zullen ondervinden bij het aanleggen van de verharding. De laurierkersen hebben een redelijk tot goede conditie en zullen een beperkt wortelverlies kunnen compenseren. Op het naastgelegen perceel is nog voldoende doorwortelbaar volume aanwezig om nieuwe wortels te ontwikkelen voor voeding en vochtopname. De laurierkersen (16 t/m 19) staan buiten de invloed van de verharding waardoor geen impact wordt verwacht.

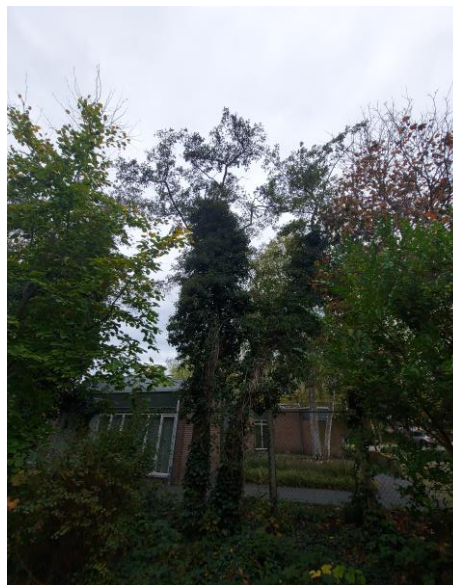
**Afbeelding 13.** Bomen 7, 8.

| RDX | RDY | ID | Boomsoort (Wetenschappelijk) | Boomsoort (Nederlands) | Stamdiameter (cm) | Boomhoogte | Kroondiameter (m) | Conditie | Kwaliteit | Toekomstverwachting | Dood hout | Kwijnde boom | Opmerkingen | Impact |
|---|---|---|---|---|---|---|---|---|---|---|---|---|---|---|
| 148973.08950719638960436 | 465481.04315142298582941 | 7 | Alnus glutinosa | Zwarte Els | 26 | 9-12 m | 6 | Redelijk | Matig | Redelijk | 0 | 0 | Klimop | Onhoudbaar |
| 148973.38925887536606751 | 465481.34384241793304682 | 8 | Alnus glutinosa | Zwarte Els | 23 | 9-12 m | 6 | Redelijk | Matig | Redelijk | 0 | 0 | Klimop, scheefgroei | Onhoudbaar |

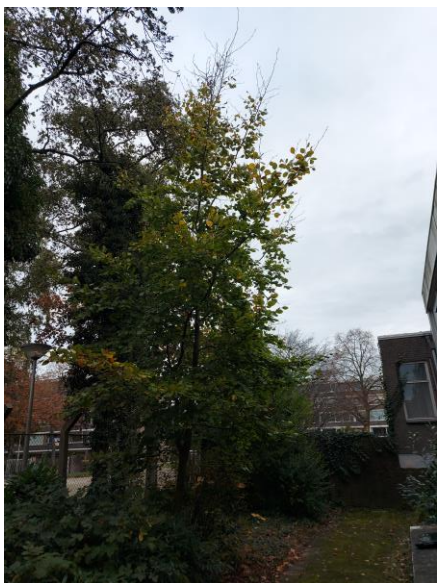
**Afbeelding 14.** Jonge beuk, boom 6.

| RDX | RDY | ID | Boomsoort (Wetenschappelijk) | Boomsoort (Nederlands) | Stamdiameter (cm) | Boomhoogte | Kroondiameter (m) | Conditie | Kwaliteit | Toekomstverwachting | Dood hout | Kwijnde boom | Opmerkingen | Impact |
|---|---|---|---|---|---|---|---|---|---|---|---|---|---|---|
| 148972.84887852176325396 | 465477.96231082500889897 | 6 | Fagus sylvatica | Beuk | 11 | 6-9 m | 6 | Goed | Goed | Goed | 0 | 0 | | Onhoudbaar |

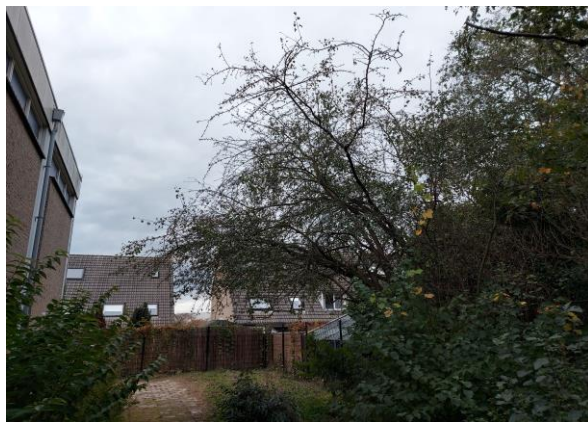
**Afbeelding 15.** Boom 1.

Een deel van de huidige groenstrook wordt vervangen met verharding. De bomen die hier staan (bomen 1 t/m 5) kunnen dan niet duurzaam behouden blijven.

| RDX | RDY | ID | Boomsoort (Wetenschappelijk) | Boomsoort (Nederlands) | Stamdiameter (cm) | Boomhoogte | Kroondiameter (m) | Conditie | Kwaliteit | Toekomstverwachting | Dood hout | Kwijnde boom | Opmerkingen | Impact |
|---|---|---|---|---|---|---|---|---|---|---|---|---|---|---|
| 148957.26718115856056102 | 465467.42275175411486998 | 1 | Crataegus monogyna 'Stricta' | Eenstijlige meidoorn | 19 | 0-6 m | 6 | Redelijk | Redelijk | Redelijk | 0 | 0 | 2-stammig | Onhoudbaar |

Bij het aanleggen van de nieuwe verharding zal een groot deel van de huidige groenstrook verdwijnen. Wij adviseren om de bomen 1 t/m 5 te rooien.
