# Bomen Effect Analyse

5 bomen Kampweg 58 in Soesterberg

Uw kenmerk: -  
Onze referentie: BEA012019001  
Type onderzoek: Bomen Effect Analyse (BEA)  
Straat/locatie: Kampweg 58  
Plaats: Soesterberg  
Datum onderzoek: 11 februari 2019

In opdracht van Sterka Beheer B.V. heeft Treevision een bomen effect analyse (BEA) uitgevoerd bij 5 bomen op perceel Kampweg 58 in Soesterberg.

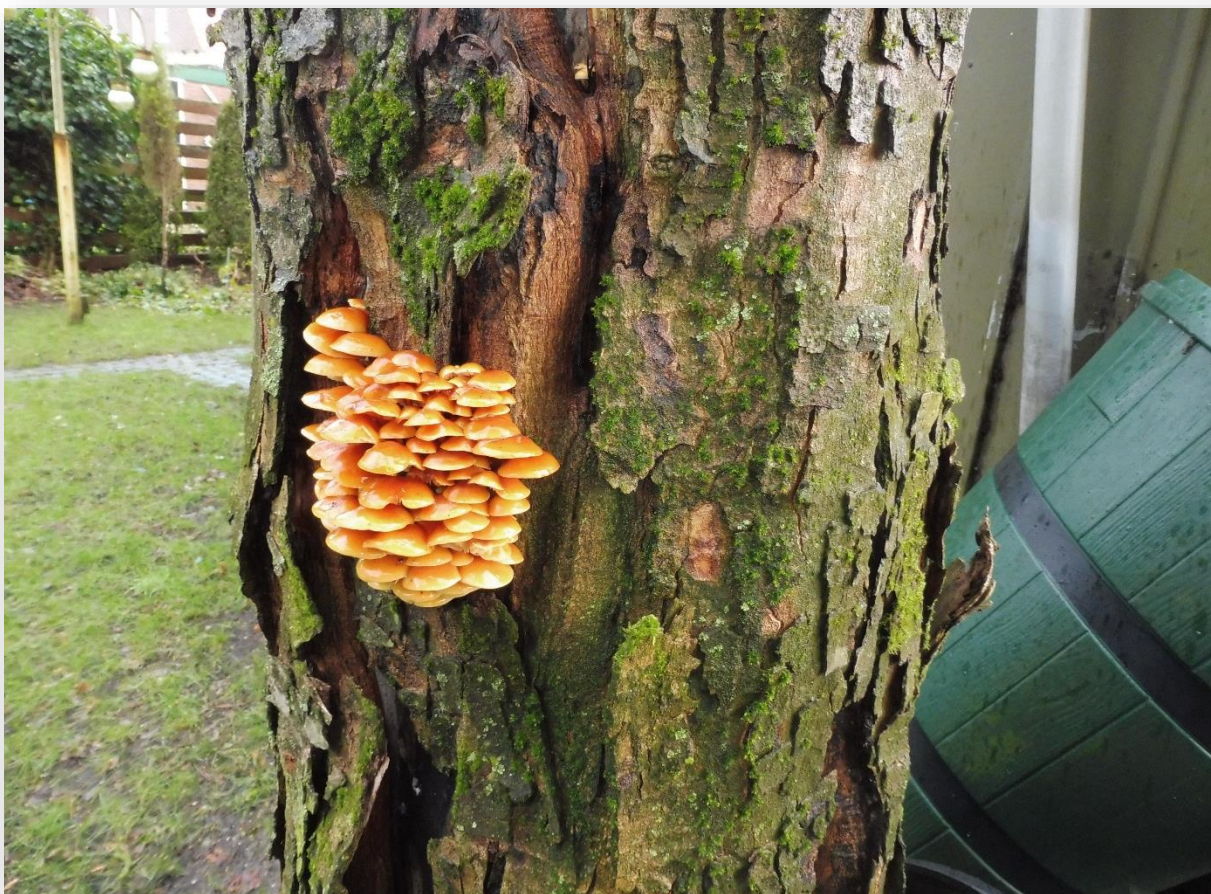
| Boom-nr. | Boomsoort Nederlands | Stam-diameter (cm) | Boom-hoogte | Kroon-diameter | Conditie | Mechanische kwaliteit | Gebreken en afwijkingen | Veiligheids-categorie | Toekomst-verwachting | Veiligheidsmaatregel |
|---|---|---|---|---|---|---|---|---|---|---|
| 1 | Gewone esdoorn | 46 | 13 m | 13 | Onvoldoende | Voldoende | Goudvliesbundelzwam op de stam (zie foto 3); Oppervlakkige bastschade stam | Risicoboom | Onvoldoende | Grof dood hout verwijderen; jaarlijks inspecteren (attentieboom) |

**Foto 3:** vruchtlichamen goudvliesbundelzwam op de stam van boom 1

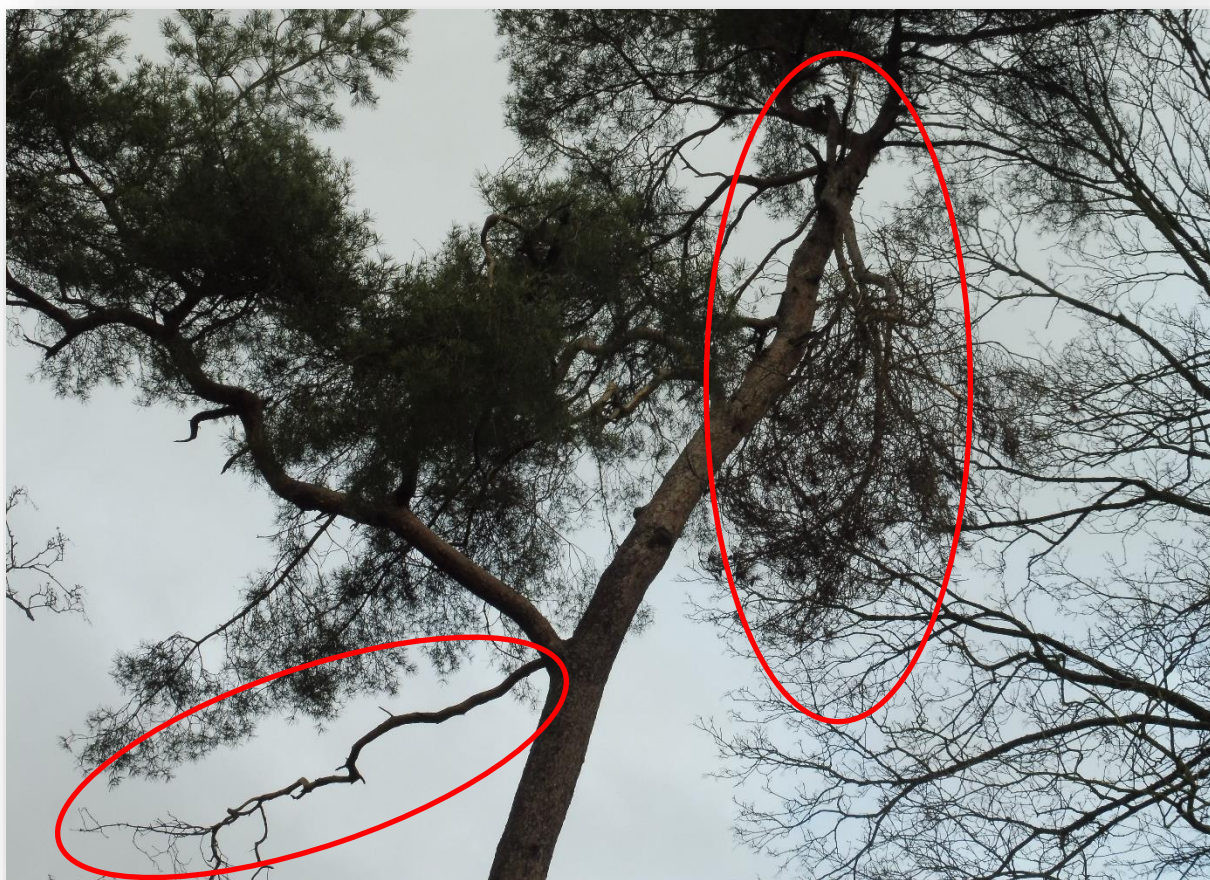
| Boom-nr. | Boomsoort Nederlands | Stam-diameter (cm) | Boom-hoogte | Kroon-diameter | Conditie | Mechanische kwaliteit | Gebreken en afwijkingen | Veiligheids-categorie | Toekomst-verwachting | Veiligheidsmaatregel |
|---|---|---|---|---|---|---|---|---|---|---|
| 2 | Grove den | 43 | 16 m | 8 | Voldoende | Onvoldoende | Gebroken tak; dood hout (zie foto 4) | Risicoboom | Voldoende | Grof dood hout en gebroken tak verwijderen |

**Foto 4:** dood hout en gebroken tak in de kroon van boom 2

Boom 2 en 3 dragen vanwege de aanwezigheid van een gebroken tak (boom 2) en dood hout in kronen een verhoogd risico op takbreuk. Bij uitbreken kan dit (letsel)schade veroorzaken.

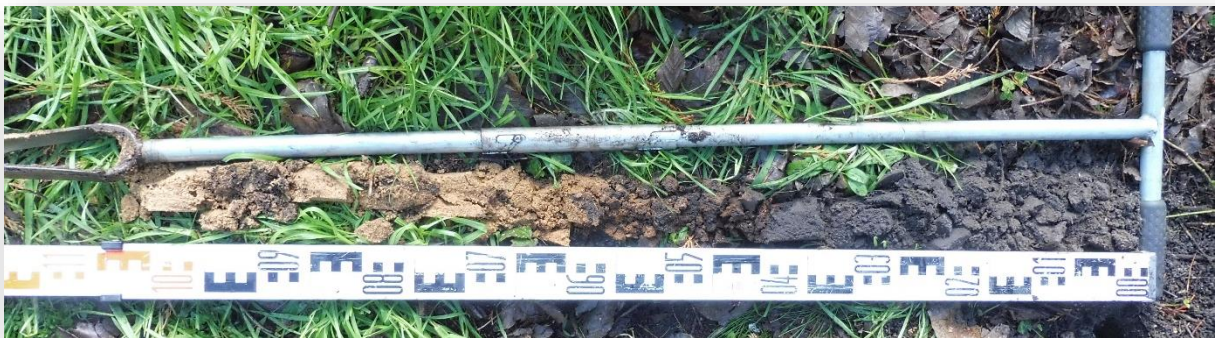
| Diepte in centimeters | Bodemsamenstelling |
|---|---|
| 40-60 | Uitspoelingslaag, matig humeus matig grof zand |
| 60 >centimeter | Humusarm matig grof zand. |

**Foto 5:** bodemprofiel binnen de kroonprojectie van boom 2

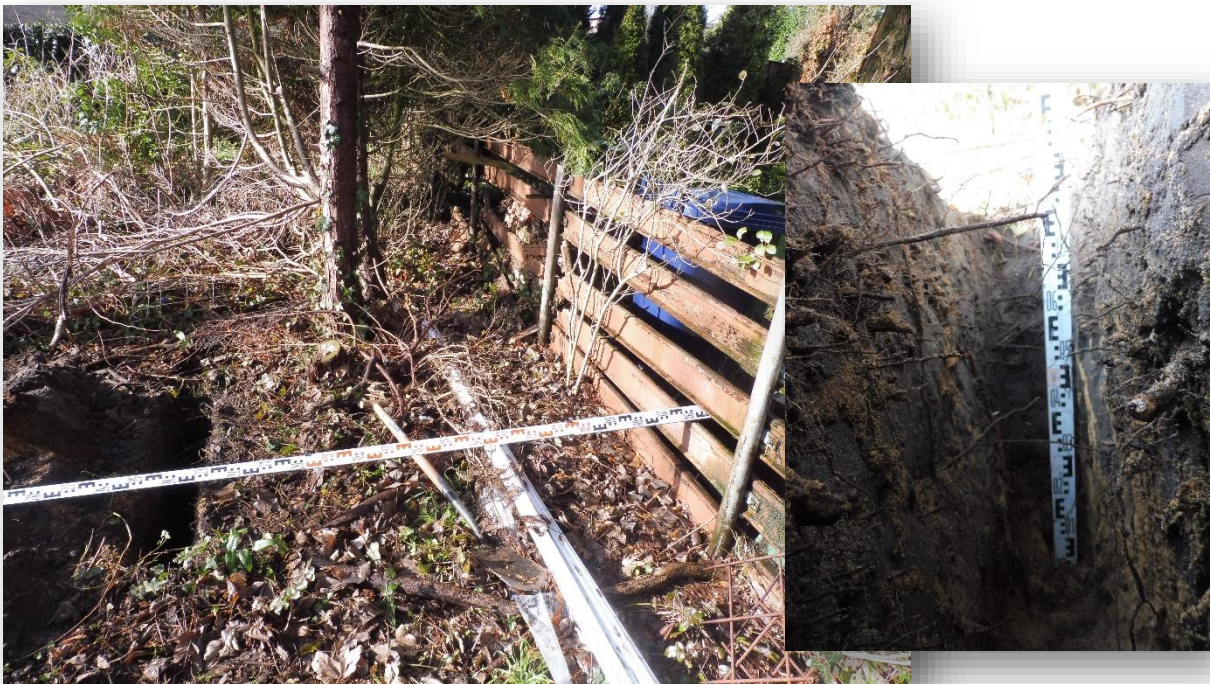
Ten zuidoosten van boom 1, op 2,5 meter vanuit het hart van de stamvoet is een proefsleuf gegraven (zie foto 6). Tot een diepte van 80 centimeter onder maaiveld is geen noemenswaardige beworteling aangetroffen.

**Foto 6:** locatie proefsleuf zuidoost zijde boom 1 **Inzet:** zijaanzicht proefsleuf

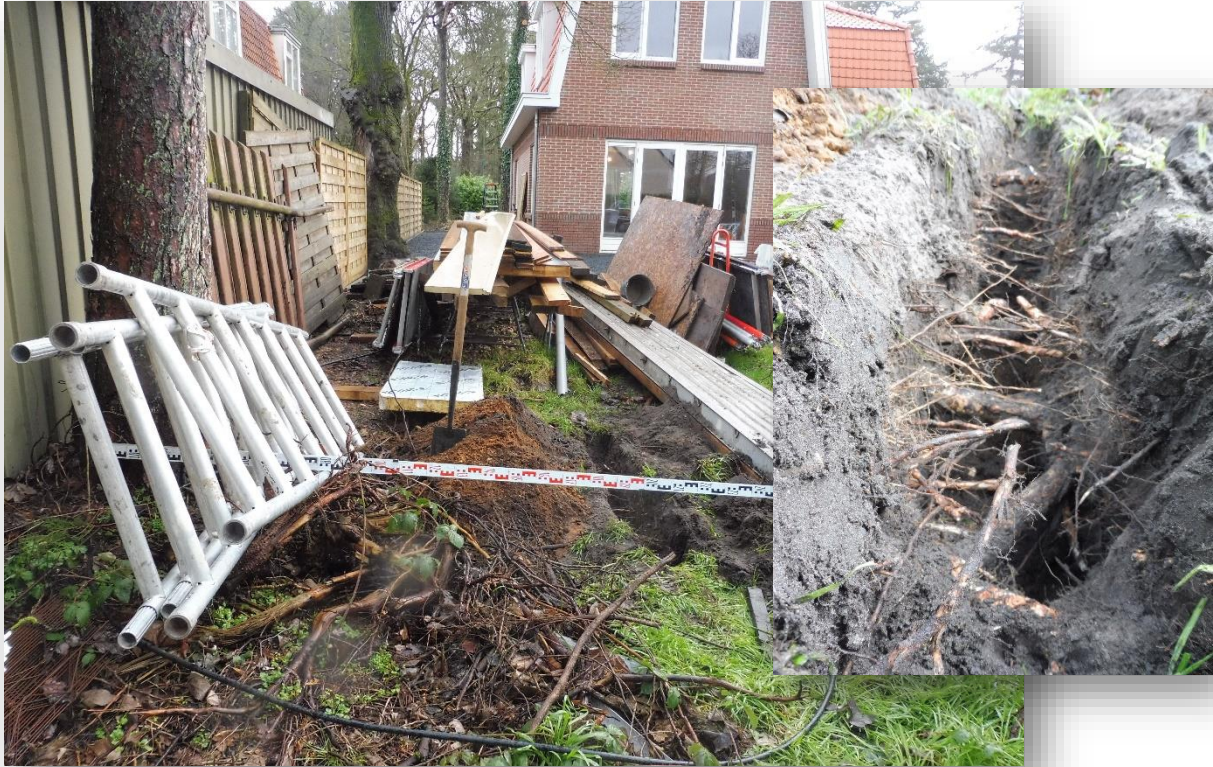
Ten zuidoosten van boom 2, op 2,1 meter vanuit het hart van de stamvoet is eveneens een proefsleuf gegraven (zie foto 7). Tot een diepte van 40 centimeter onder maaiveld is matig intensieve fijne en grove beworteling aangetroffen met een diameter tot 6 centimeter. Dieper is geen noemenswaardige beworteling aangetroffen.

**Foto 7:** locatie proefsleuf zuidoostzijde boom 2 **Inzet:** zij aanzicht proefsleuf
