# Boom Effect Analyse

## Rademakerstraat 20-28, Soesterberg

Project: Boom Effect Analyse Rademakerstraat 20-28 Soesterberg

Datum: 18-03-2021

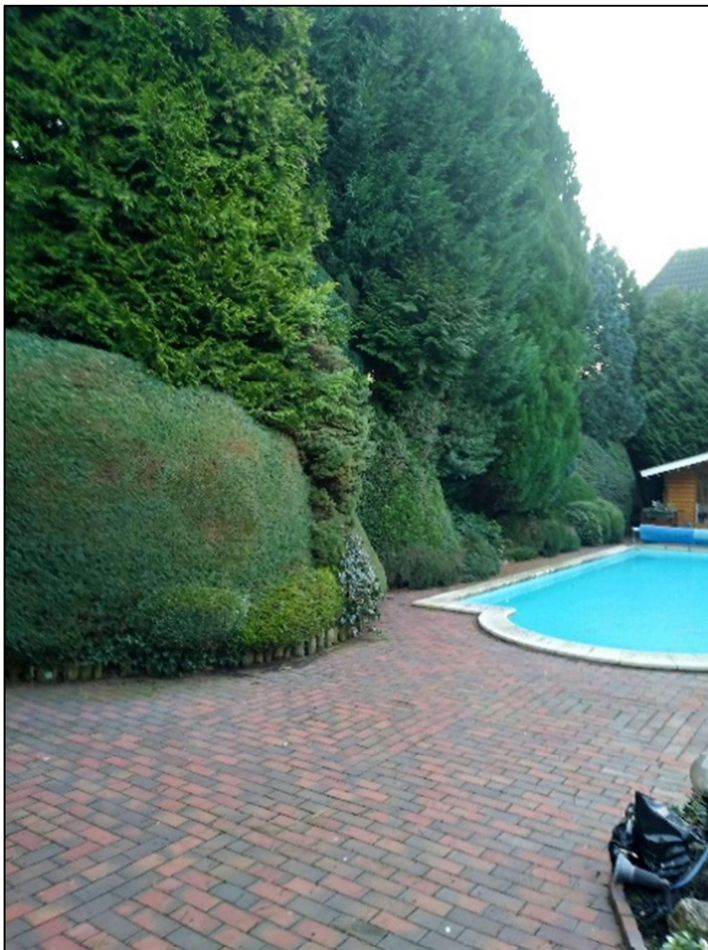
De bomen langs de Rademakerstraat in de openbare ruimte (bomen in beheer van de gemeente) zijn 3 oosterse platanen (*Platanus orientalis*) en zijn van voldoende conditie (boom 3, 5 en 6). De bomen op het perceel van Bakkeneslaan 5 hebben een voldoende conditie. Uitzondering betreft een dode conifeer (boomnummer 20). Deze boom met een diameter van 10 centimeter valt buiten het zicht achter de andere groenblijvende coniferen.

**Afbeelding 4:** Impressie van de coniferen in een conditieklassse 'voldoende'.

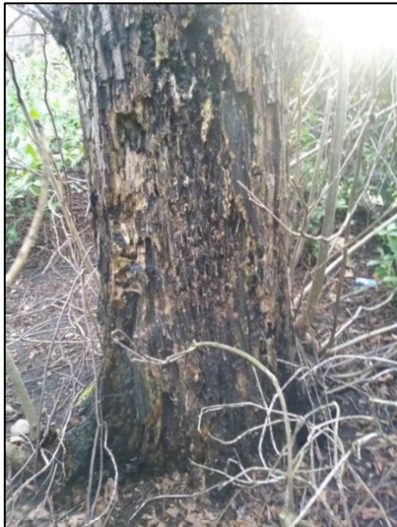
Boomnummer 7 (knotlinde langs de oprit van nummer 5) heeft stamrot, is al lager gesnoeid dan de buurbomen en is met een kroonanker aan boomnummer 8 gezekerd. De boom is door de stamrot in conditieklasse onvoldoende gezet. Advies is hier een nader onderzoek te laten uitvoeren omwille van het verhoogde risico op stambreuk.

**Afbeelding 5:** Linde met boomnummer 8, omvangrijke stamrot.

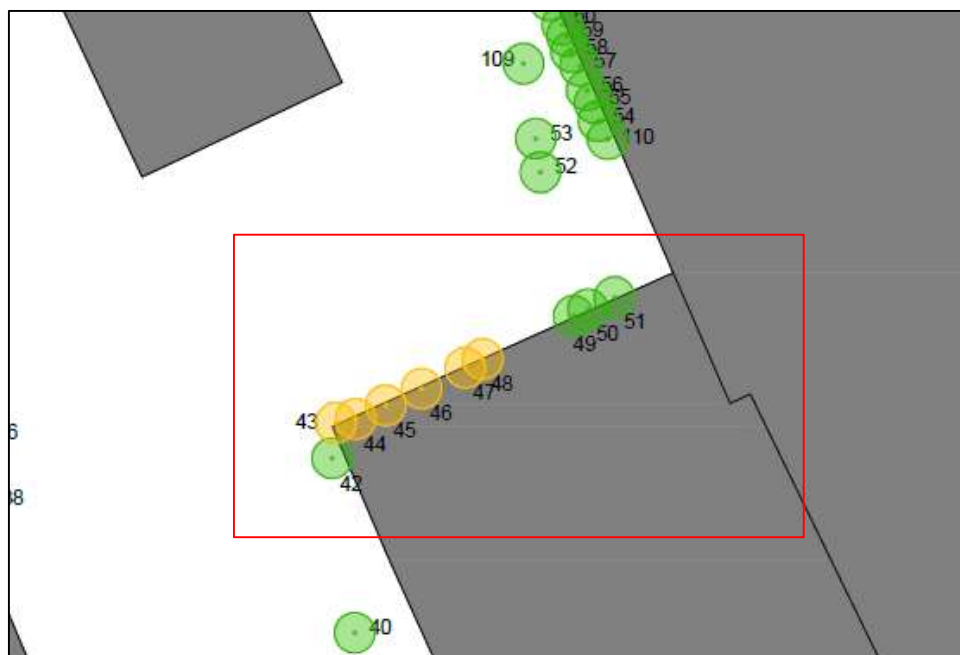
De coniferen op het perceel van Bakkeneslaan 5 langs de achterzijde van het pandnummer 22 aan de Rademakerstraat beschikken over een onvoldoende conditie. Deze bomen staan vanwege hun instabiliteit met spanbanden aan het pand bevestigd. Bij het slopen van dit gebouw zullen deze bomen onherroepelijk omvallen. Dit zijn de boomnummers 42 t/m 51.

**Afbeelding 6:** Locatie van de coniferen die aan het pand zijn bevestigd met spanbanden rood omlijnd.

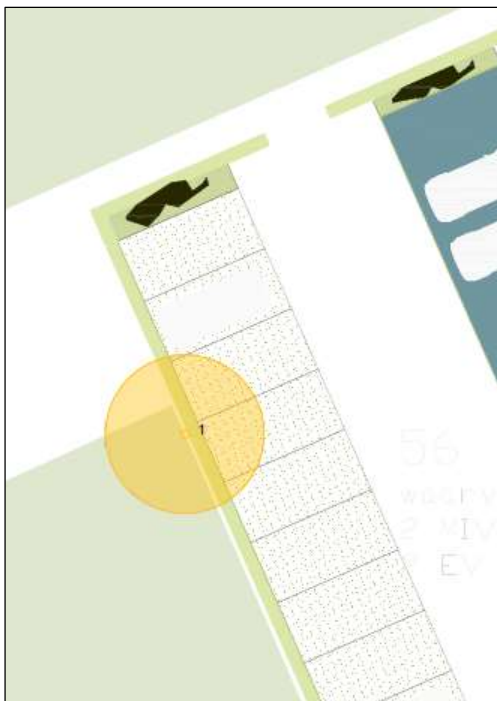
Deze esdoorn staat in de achtertuin van het pand Rademakerstraat 32/32a. Dit is een boom met een diameter van 35 centimeter. Deze boom is onder voorwaarden te behouden. Langs deze boom worden binnen de kroonprojectie nieuwe parkeervakken aangelegd. Aan de huidige situatie (ook parkeervakken) zal dus niet veel veranderen.

**Afbeelding 7:** Boomnummer 1 kan worden behouden. Langs deze boom komen nieuwe parkeervakken. Een ondergronds onderzoek heeft uitgewezen dat wortels van betekenis zich op 50 cm onder maaiveld bevinden.

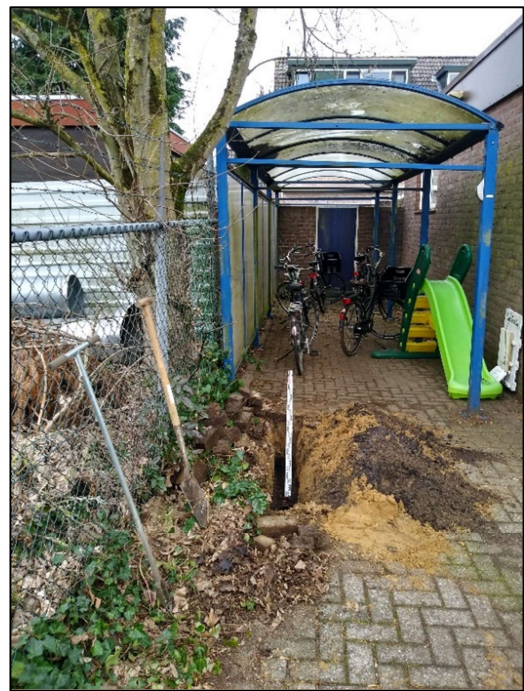
**Afbeelding 8:** De proefsleuf is gegraven op 50 cm vanaf de stamvoet van de esdoorn met boomnummer 1. Er is tot 60 cm diepte gegraven om het wortelpakket in kaart te brengen.

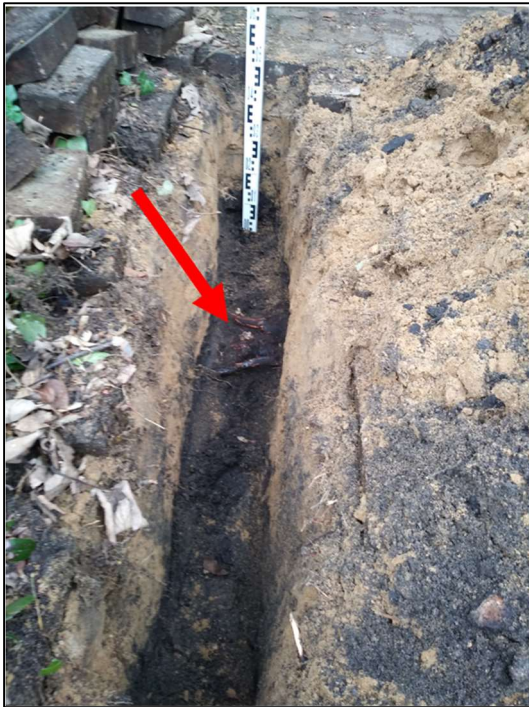
**Afbeelding 9:** Op 50 cm diepte zijn de eerste boomwortels van betekenis aangetroffen. In de bovenste lagen is slechts fijne beworteling aanwezig. De beworteling zit in de humusrijke laag die op 40 cm onder maaiveld begint. Deze humusrijke laag is circa 20 cm dik. Daarna gaat de bodem weer over in schralere grond. Met een boring tot 1 meter onder maaiveld is geen grondwater of beworteling aangetroffen. De werkzaamheden kunnen hier onder toezicht worden uitgevoerd. Voorwaarde is ook dat de bodem niet dieper wordt geroerd dan 40 cm om wortelschade te voorkomen.

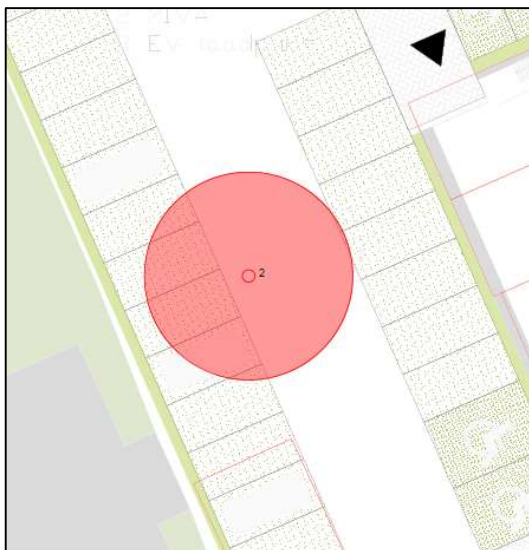
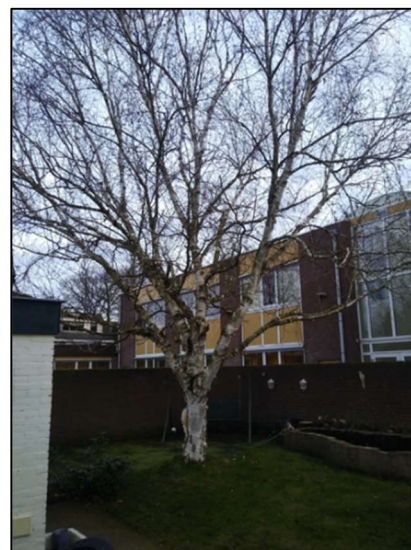
Deze berk staat in de achtertuin van Rademakerstraat 30. Dit is een berk van 45 centimeter in diameter. Deze boom komt in het huidige ontwerp midden in de parkeervakken.

**Afbeelding 10:** Deze berk zal in het toekomstige ontwerp midden in de parkeervakken/rijbaan komen.

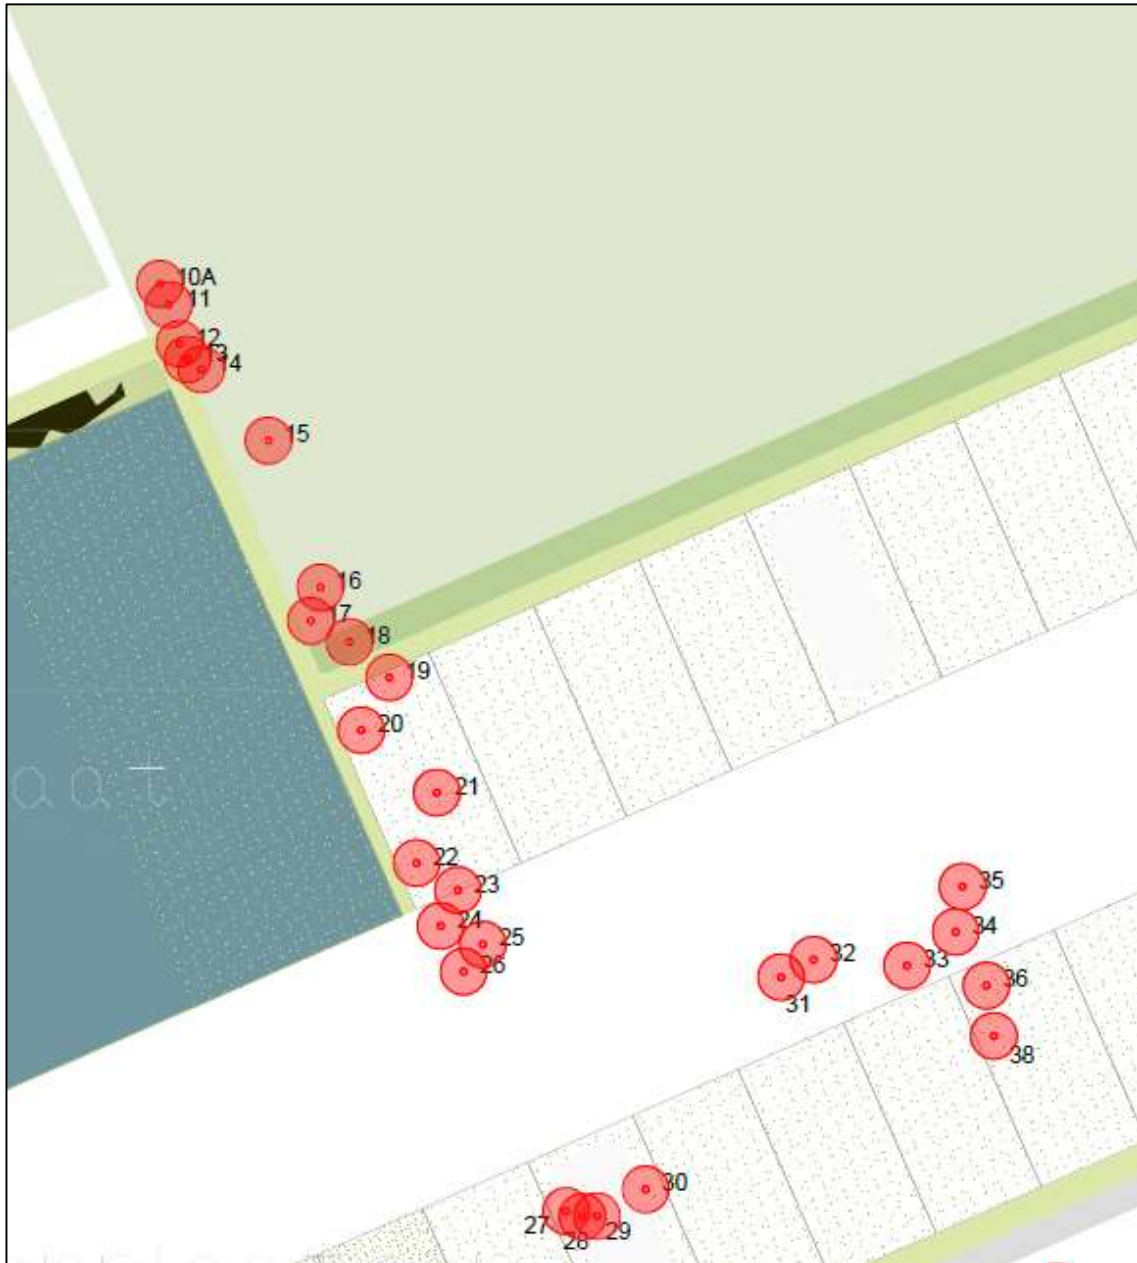
Deze coniferen staan op het perceel van huisnummer 5 van de Bakkeneslaan. Deze coniferen vallen in het huidige ontwerp binnen de invloedssfeer van het project.

**Afbeelding 11:** De coniferen 10a t/m 38. Deze bomen vallen binnen de projectinvloeden. Bomen 19 t/m 38 vallen binnen het ontwerp. Bomen 10a t/m 18 komen op de grens van het ontwerp. De invloeden zijn echter te groot om deze bomen duurzaam te kunnen behouden. De achterzijde van deze bomen is kaal door lichtgebrek en de werkzaamheden zouden teveel wortelschade teweeg brengen waardoor de bomen instabiel gaan worden. Ook omdat deze bomen nu beschut staan tegen een muur.

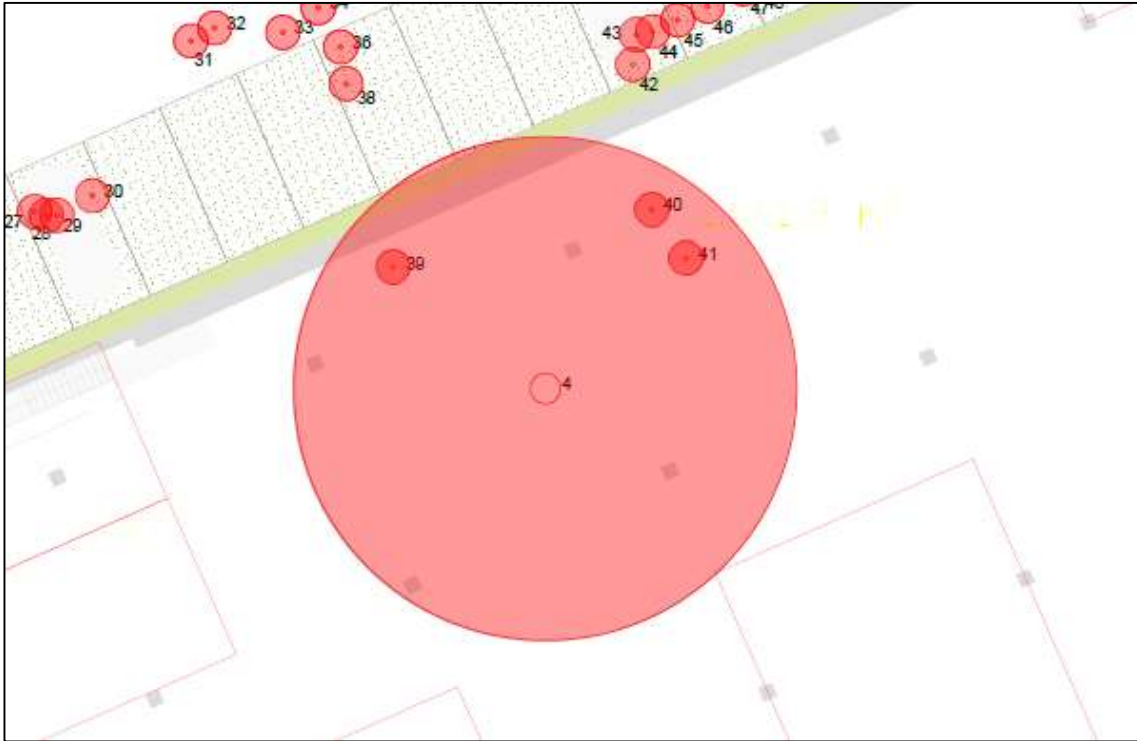
Deze grote bruine beuk met een stamdiameter van 66 centimeter valt midden in het nieuwe ontwerp van het pand.

**Afbeelding 12:** De beuk nummer 4 is met een rode pijl aangeven. De boom staat hier midden in de voorgenomen aanbouw van een pand.

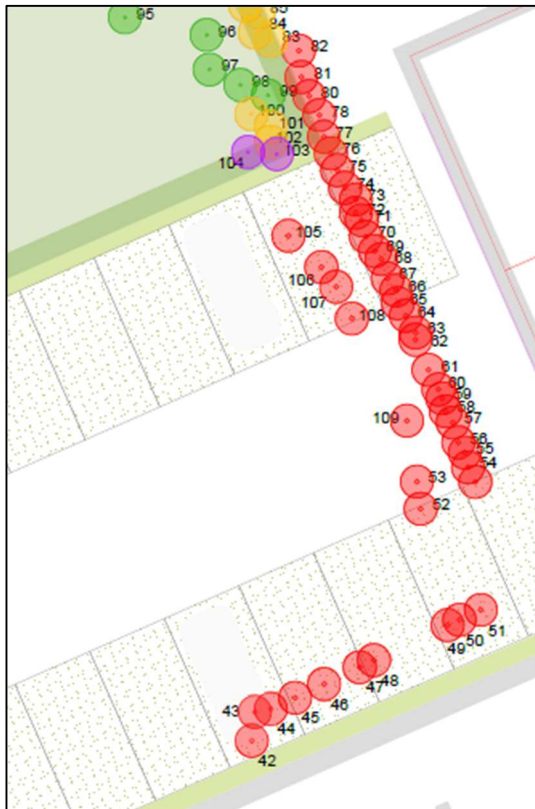
**Afbeelding 13:** Deze bomen vallen binnen de invloedssfeer van het ontwerp. Er moet ook vanuit worden gegaan dat er circa 3 á 4 meter benodigd is als werkruimte buiten de lijnen van het ontwerp. De coniferen die als haag zijn geplant, hebben nu hun beschutting en steun tegen het oude pand. De bomen worden instabiel na het verwijderen van het oude pand. Bovendien zijn de coniferen aan de binnenzijde geheel kaal en kunnen niet duurzaam behouden worden.

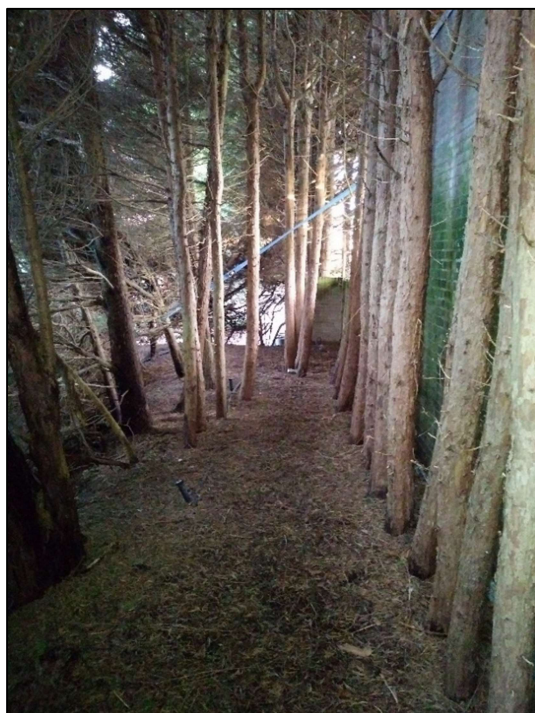
**Afbeelding 14:** De binnenzijde van de coniferenhaag is geheel kaal door de schaduwwerking. Enkele bomen in de haag worden al ondersteund met spanbanden. Door het wegvallen van het oude pand zal ook de beschutting wegvallen. De bomen worden daardoor instabiel. Advies is dan ook de gehele haag tegen het oude pand te verwijderen.

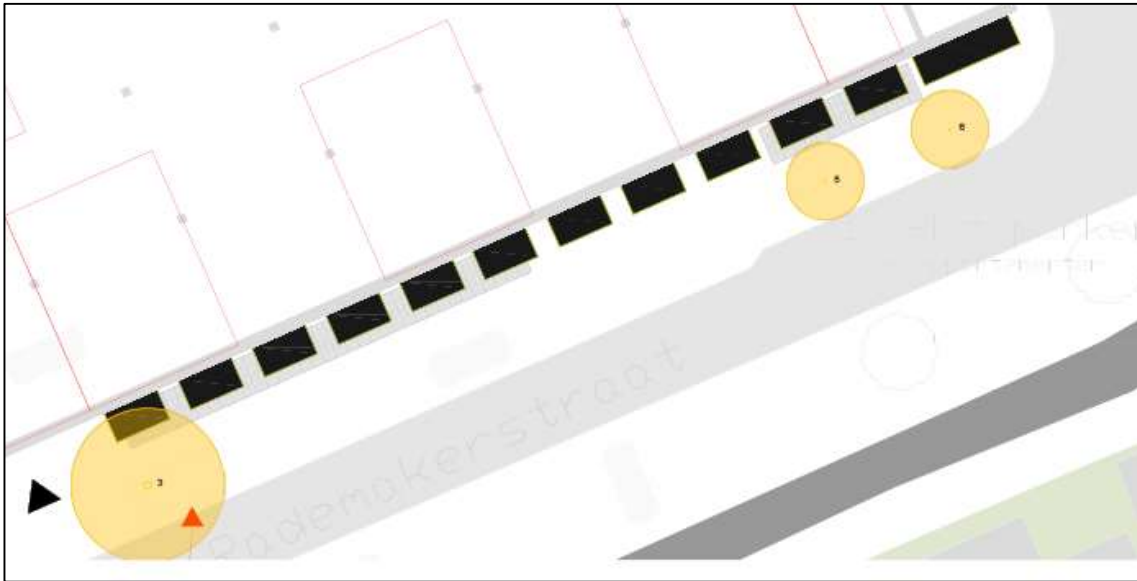
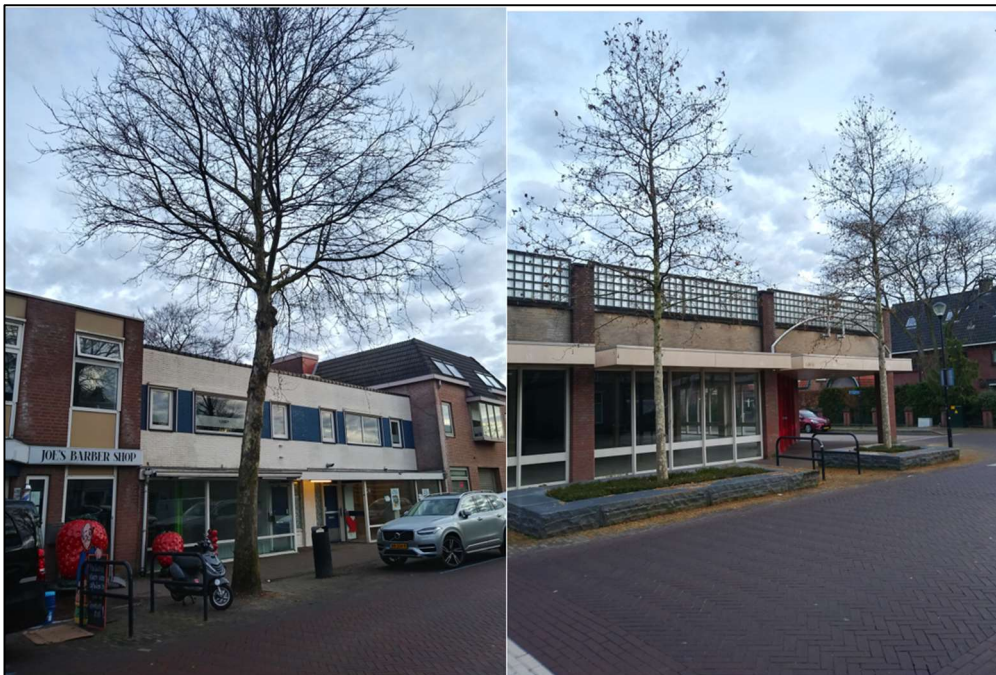
Dit betreft de bomen (platanen) langs de openbare weg. De bomen vallen waarschijnlijk buiten de projectinvloeden. Het advies is om tijdens de werkzaamheden wel rekening te houden met deze bomen. Er wordt vaak meer ruimte geclaimd dan de lijnen van het ontwerp aangeven. Denk aan het plaatsen van bouwhekken, opslag van materiaal en transportroutes met zwaar materieel. Als er binnen de kroonprojectie werkzaamheden en dergelijke worden uitgevoerd zoals boven omschreven, dienen op deze bomen dan ook de voorwaarden van het boombeschermingsplan van toepassing te zijn zoals die in hoofdstuk 4.1.4. worden beschreven.

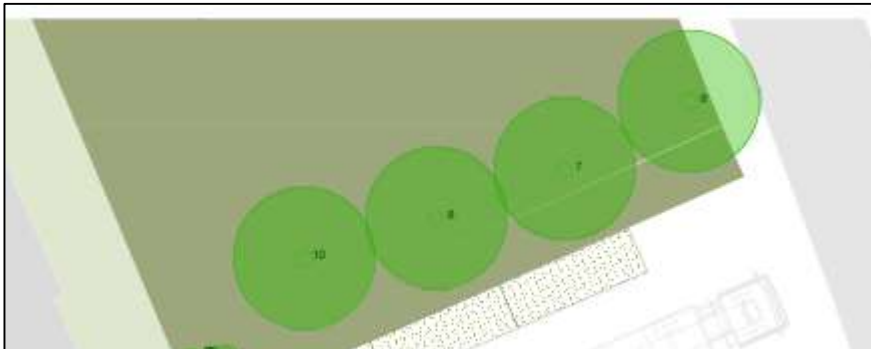
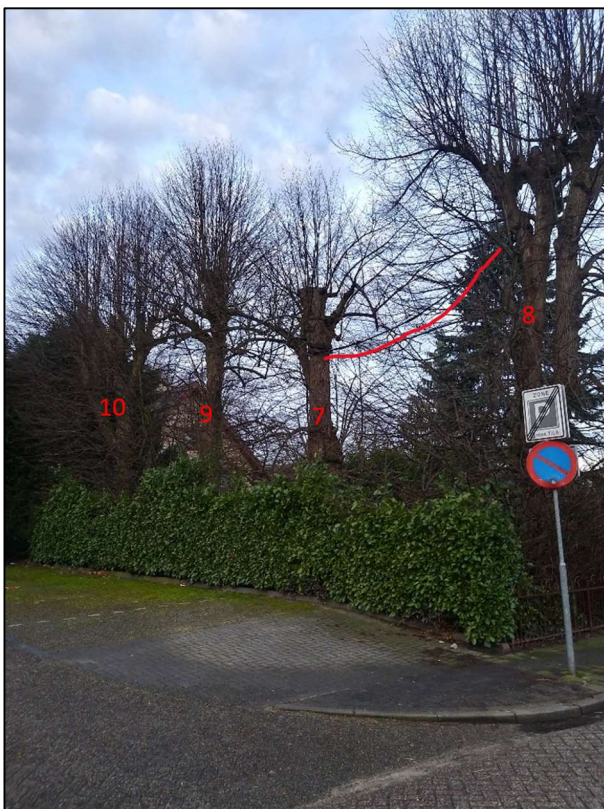
Deze bomen vallen buiten de projectinvloeden. De reden dat deze wel worden beschreven is de staat van deze bomen. Hier dient extra aandacht te worden besteed voor het duurzaam behoud van deze lindes. De boomnummers 8, 9 en 10 staan op de monumentale bomenlijst van de gemeente Soest. Boom 7 niet, waarschijnlijk door de slechte staat van de boom.

**Afbeelding 18:** De 4 knotlindes 7 t/m 10. Boom 7 is verankerd aan boom 8 ter ondersteuning omdat boom 7 stamrot heeft. Boom 7 is waarschijnlijk daarom ook lager afgezet om het gewicht en windvang te reduceren. Het advies is boom 7 nader te inspecteren om te kijken hoe groot het risico op stambreuk is. Iets boven de rode lijn op de foto is het kroonanker zichtbaar. Van deze bomen is alleen boom 7 niet aangemerkt als monumentaal.
