ADVIES BOMEN MOLENSCHOT SOEST

VAZET

BTL Bomendienst

Datum : 9 maart 2017
Kenmerk : 17.0029

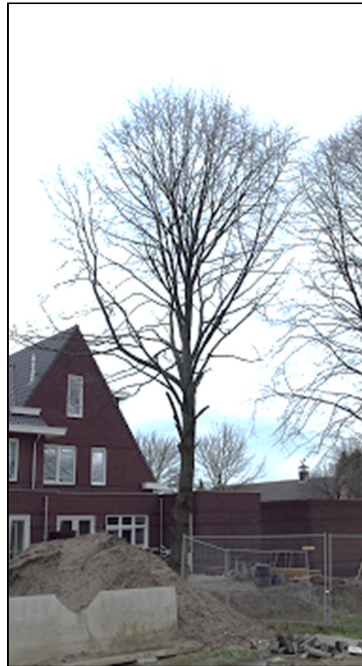
**Afbeelding:
Boom 1**

Bovengrondse beoordeling boom 1	
Soort	Hollandse linde
Diameter stam	57 cm
Hoogte	16 m
Takvrij stamstuk	4 m
Kroon diameter	9 m
Kwaliteit kroon	Slecht <ul style="list-style-type: none"> ▪ éézijdige kroon ▪ zwaar dood hout ▪ open kroon
Kwaliteit stam	Matig <ul style="list-style-type: none"> ▪ grote snoeiwonden met slechte overgroeiing
Kwaliteit wortels	Slecht <ul style="list-style-type: none"> ▪ rondom stam is grond opgehoogd met 80 cm
Conditie	iets verminderd <ul style="list-style-type: none"> ▪ verminderde knopbezetting
Levensverwachting	< 5 jaar
Maatregelen	Veiligheidssnoei binnen 6 mnd, groeiplaats aanpassen of boom verwijderen

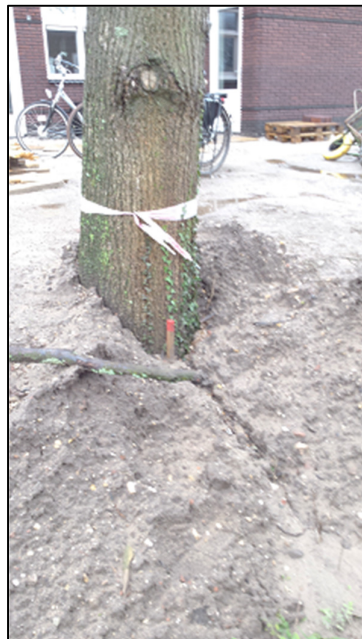
**Afbeelding:
Grondophoging rondom de
stam**

Betreffende de kwaliteit van de wortels is boom 1 als slecht beoordeeld. Dit komt door een grondophoging van 80 cm tegen de stam. Door deze extra grondlaag, komt er minder zuurstof bij de wortels met afsterving tot gevolg. Daarnaast is het risico op stamrot verhoogd. Door zowel het afsterven van de wortels als verrotting van de stamvoet, heeft deze boom een verhoogd risico op instabiliteit en stambreuk.

Twee van de drie bomen hebben een verminderde conditie. Dit uit zich in een verminderde kopbezetting en beperkte takscheutlengte. Op basis van de conditie hebben ze allen een levensverwachting van meer dan 15 jaar. Door de grondophoging bij boom 1 is de levensverwachting hiervan minder dan 5 jaar bij een ongewijzigde situatie.

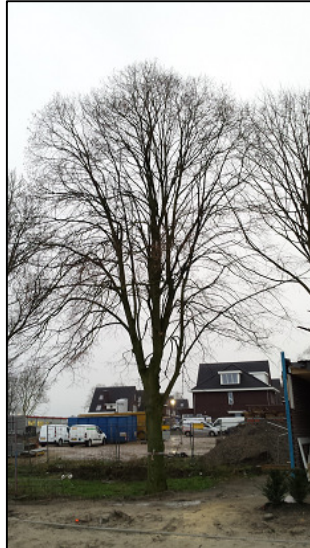
Afbeelding:
Boom 2

Bovengrondse beoordeling boom 2	
Soort	Hollandse linde
Diameter stam	51 cm
Hoogte	17 m
Takvrij stamstuk	6 m
Kroon diameter	9 m
Kwaliteit kroon	Matig <ul style="list-style-type: none"> ▪ achterstallig onderhoud ▪ geen doorgaande spil ▪ dood hout
Kwaliteit stam	Matig <ul style="list-style-type: none"> ▪ stambeschadiging ▪ slechte vergroeiing snoeiwonden
Kwaliteit wortels	Goed
Conditie	Goed
Levens- verwachting	> 15 jaar
Maatregelen	Veiligheidssnoei binnen 6 mnd

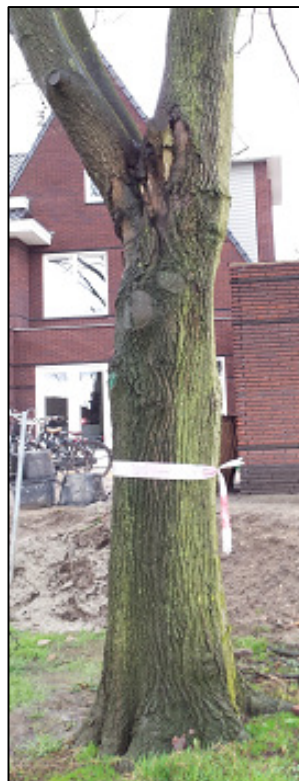
Afbeelding:
Stambeschadiging

Afbeelding:
Slechte wondovergroeiing

- Boom 2
 - soort laat verplanten toe.
 - kroon heeft een matige kwaliteit.
 - stam heeft een matige kwaliteit inclusief beschadiging die kan leiden tot stambreuk tijdens verplanten.
 - conditie is goed.
 - weinig voorbereidingstijd;
 - Idealiter wordt bij een te verplante boom 2 tot 3 jaar, elk jaar een deel van de wortels afgestoken en behandeld. Hierdoor ontstaat een kleinere kluit met fijne haarwortels wat de kans op aanslaan vergroot. In deze situatie moeten de boom binnen 1 jaar weg.
 - kosten verplanten.
 - Door de relatief grote omvang van de boom, zijn de verplantingskosten niet in verhouding met het voorkomen, aanslagkans en beleidsstatus van de boom.

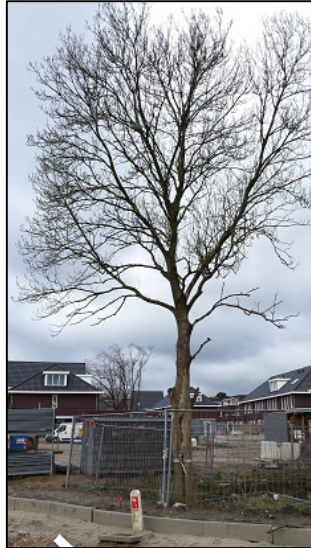
Afbeelding:
Boom 3

Bovengrondse beoordeling boom 3	
Soort	Gewone es
Diameter stam	45 cm
Hoogte	15 m
Takvrij stamstuk	5 m
Kroon diameter	9 m
Kwaliteit kroon	Slecht <ul style="list-style-type: none"> ▪ asymmetrische kroon ▪ open kroon ▪ dood hout ▪ kleine scheutlengte
Kwaliteit stam	Matig <ul style="list-style-type: none"> ▪ stamholte
Kwaliteit wortels	Goed
Conditie	lets verminderd
Levensverwachting	> 15 jaar
Maatregelen	Veiligheidssnoei binnen 6 mnd

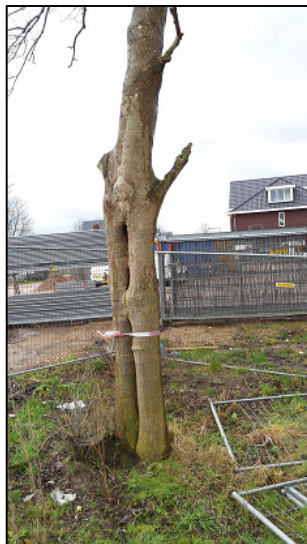
Afbeelding:
Stamholte

- Boom 3
 - soort laat verplanten slecht toe.
 - kroon heeft een slechte kwaliteit.
 - stam heeft een matige kwaliteit inclusief beschadiging die leidt tot stambreuk tijdens verplanten

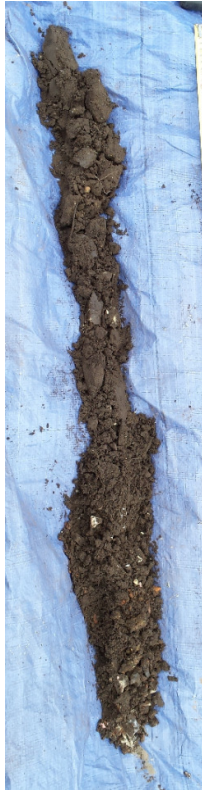
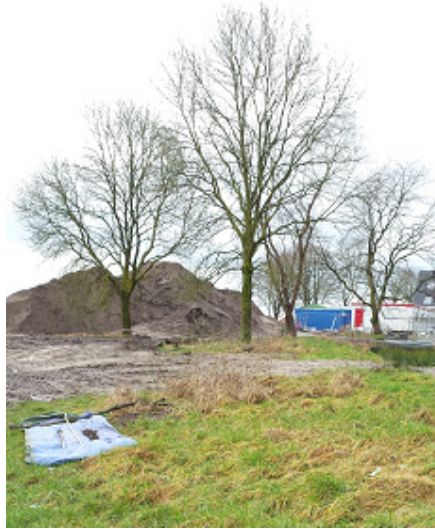
Afbeelding:
Boring 1

<i>cm- maaiveld</i>	<i>beschrijving</i>
0 - 70	Matig fijn zand, matig humeus, donkerbruin, licht vochtig.
70-110	Matig fijn zand, matig humeus, donkerbruin, licht vochtig, puin.

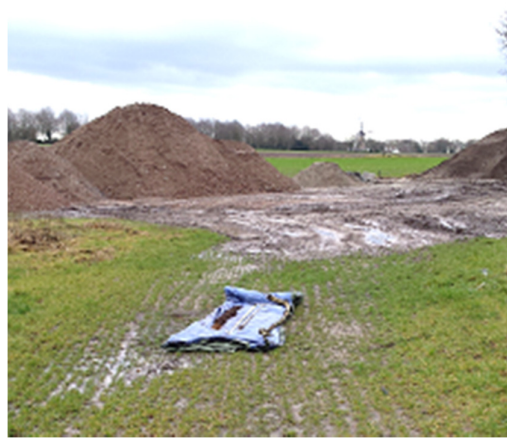
**Afbeelding:
Boring 2**

<i>cm- maaiveld</i>	<i>beschrijving</i>
0 - 90	Matig fijn zand, matig humeus, donkerbruin, licht vochtig.
90-120	Matig fijn zand, humusloos, geel, licht vochtig, puin.

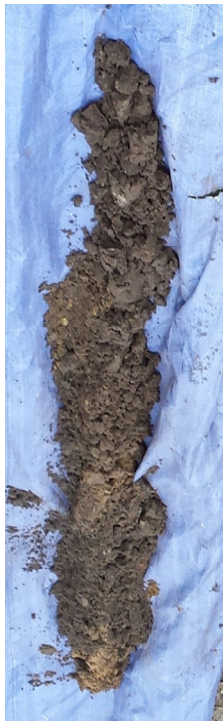
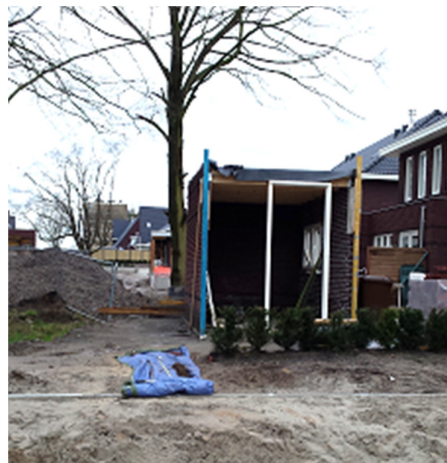
**Afbeelding:
Boring 3**

<i>cm- maaiveld</i>	<i>beschrijving</i>
0 - 90	Matig fijn zand, matig humeus, donkerbruin, vochtig.
90-110	Matig fijn zand, humusloos, geel, vochtig.
