## INVENTARISATIERAPPORTAGE

### Boominventarisatie plangebied Cohenlaan

### Utrecht

Rapportnummer: 180226  
Datum: 06-04-2018  
Onderzoeker: K. Corbet (msc)

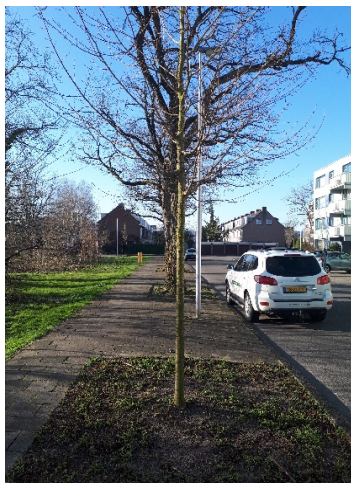
Foto 2: Bomen b.01 t/m b.05

| BoomID | Boomsoort | Stamdiameter | Boomhoogte | Kroondiameter | Conditie | Kwaliteit | Toekomstverwachting | scheefstand | inrot | dood_hout | plakoksel | onevenredige kroon | Opmerkingen |
|---|---|---|---|---|---|---|---|---|---|---|---|---|---|
| b.01 | Acer campestre 'Elsrijk' | 8 | 0-6 m | 4 | Goed | Goed | Goed | | | | | | |
| b.02 | Robinia pseudoacacia | 60 | 12-15 m | 10 | Matig | Redelijk | Redelijk | | | x | | | |
| b.03 | Robinia pseudoacacia | 62 | 12-15 m | 10 | Goed | Redelijk | Redelijk | | | x | | | |
| b.04 | Robinia pseudoacacia | 66 | 15-18 m | 10 | Goed | Redelijk | Redelijk | | | x | | | |
| b.05 | Robinia pseudoacacia | 68 | 15-18 m | 12 | Goed | Redelijk | Redelijk | | | x | | | |

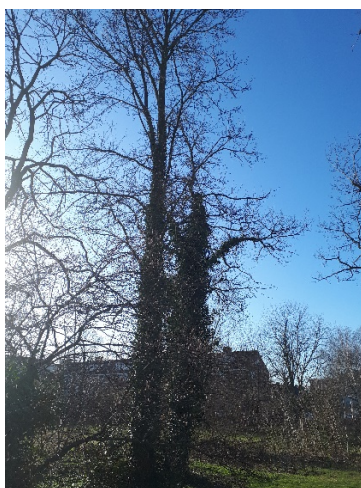
Foto 4: Bomen b.19 en b.20

| BoomID | Boomsoort | Stamdiameter | Boomhoogte | Kroondiameter | Conditie | Kwaliteit | Toekomstverwachting | scheefstand | inrot | dood_hout | plakoksel | onevenredige kroon | Opmerkingen |
|---|---|---|---|---|---|---|---|---|---|---|---|---|---|
| b.19 | Robinia pseudoacacia | 41 | 15-18 m | 8 | Redelijk | Redelijk | Redelijk | | | | | x | klimop |
| b.20 | Quercus robur | 45 | 18-24 m | 10 | Goed | Goed | Goed | | | x | | | klimop |

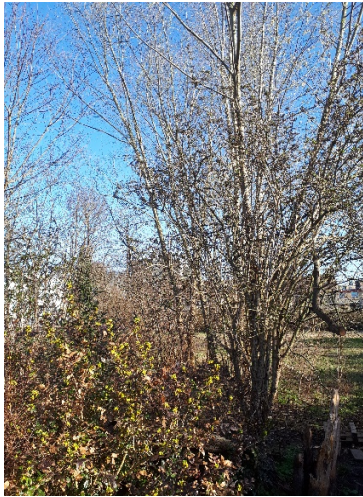
Foto 8: Boom b.26

| BoomID | Boomsoort | Stamdiameter | Boomhoogte | Kroondiameter | Conditie | Kwaliteit | Toekomstverwachting | scheefstand | inrot | dood_hout | plakoksel | onevenredige kroon | Opmerkingen |
|---|---|---|---|---|---|---|---|---|---|---|---|---|---|
| b.26 | Salix alba | 21 | 12-15 m | 8 | Goed | Matig | Goed | | | | x | | meerstammig |

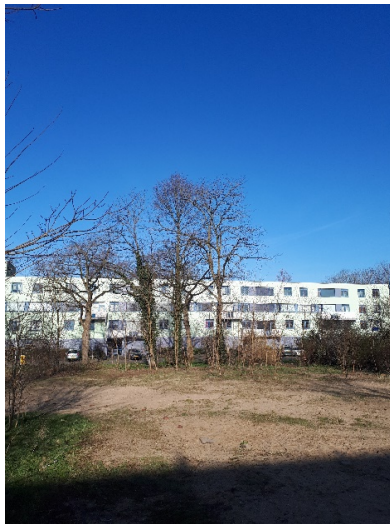
Foto 14: Bomen b.17, b.18 en b.19

| BoomID | Boomsoort | Stamdiameter | Boomhoogte | Kroondiameter | Conditie | Kwaliteit | Toekomstverwachting | scheefstand | inrot | dood_hout | plakoksel | onevenredige kroon | Opmerkingen |
|---|---|---|---|---|---|---|---|---|---|---|---|---|---|
| b.17 | Acer platanoides | 11 | 6-9 m | 8 | Goed | Redelijk | Goed | | | | | | |
| b.18 | Robinia pseudoacacia | 41 | 15-18 m | 8 | Redelijk | Matig | Redelijk | | x | | | | klimop, holte stamvoet |

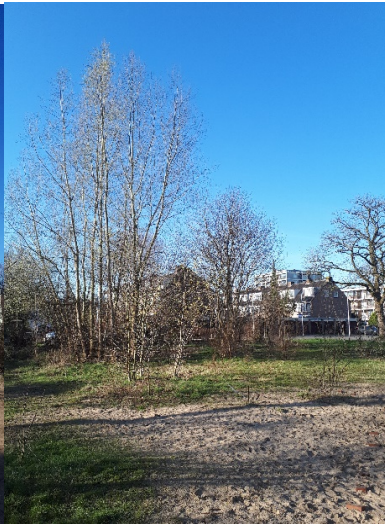
Foto 15: b.27 t/m b.32

| BoomID | Boomsoort | Stamdiameter | Boomhoogte | Kroondiameter | Conditie | Kwaliteit | Toekomstverwachting | scheefstand | inrot | dood_hout | plakoksel | onevenredige kroon | Opmerkingen |
|---|---|---|---|---|---|---|---|---|---|---|---|---|---|
| b.27 | Salix alba | 26 | 15-18 m | 8 | Goed | Redelijk | Goed | | | | x | | meerstammig |
| b.28 | Salix alba | 20 | 12-15 m | 6 | Goed | Goed | Goed | | | | | | |
| b.29 | Salix alba | 22 | 12-15 m | 6 | Goed | Goed | Goed | | | | | | |
| b.30 | Salix alba | 20 | 12-15 m | 6 | Goed | Goed | Goed | | | | | | |
| b.31 | Salix alba | 11 | 0-6 m | 4 | Goed | Matig | Goed | x | | | | | |
| b.32 | Salix alba | 35 | 15-18 m | 10 | Goed | Goed | Goed | | | | | | meerstammig |

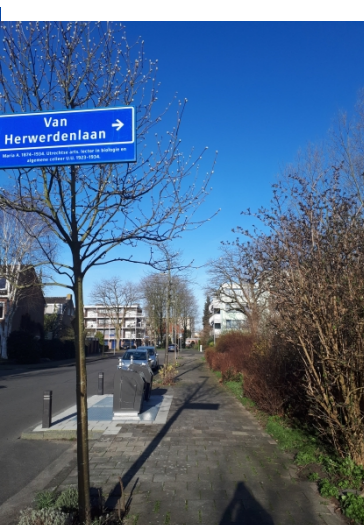
Foto 17 Bomen b.06 t/m b.09

| BoomID | Boomsoort | Stamdiameter | Boomhoogte | Kroondiameter | Conditie | Kwaliteit | Toekomstverwachting | scheefstand | inrot | dood_hout | plakoksel | onevenredige kroon | Opmerkingen |
|---|---|---|---|---|---|---|---|---|---|---|---|---|---|
| b.06 | Fraxinus ornus | 6 | 0-6 m | 2 | Redelijk | Goed | Goed | | | | | | |
| b.07 | Fraxinus ornus | 6 | 0-6 m | 2 | Redelijk | Goed | Goed | | | | | | |
| b.08 | Sorbus intermedia 'Brouwers' | 14 | 0-6 m | 4 | Goed | Goed | Goed | | | | | | |
| b.09 | Sorbus intermedia 'Brouwers' | 10 | 0-6 m | 4 | Goed | Goed | Goed | x | | | | | |
