STREEK

Bomen Effect Analyse

Datum:
Project:

Mei 2016
B5429

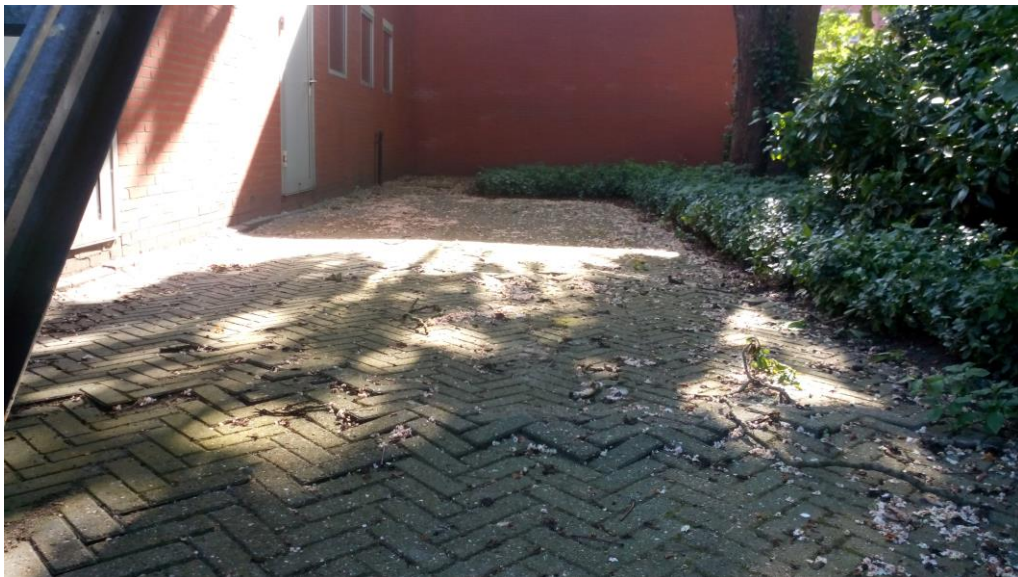
Kastanje nr. 1

Richting het gebouw is sprake van forse wortelopdruk door wortels. In tegenstelling tot de vorige boomcontrole is het blad niet aangetast door de mineermot. De boom oogt vitaal door o.a. het blad, bladgrootte en de bloemen. Ook de hergroei van nieuwe scheuten op oude snoeiwonden (stamschot) wijst op een goede groeikracht. De boomkroon groeit circa 1,5 meter over de huidige bebouwing heen.

Wortelopdruk tot aan de bestaande gevel

Een eerste advies vooraf aan de bouw is het uitvoeren van een kroonreductie en het plaatsen van een dynamisch boomanker. Dit dient om overhangende takken in te korten en de kroon uit te dunnen aan de zuidzijde (particuliere tuinen) om de balans in de kroon weer te herstellen. Omdat beide bomen bestaan uit een dubbele stam is het van belang om deze te verankeren ter voorkoming van onevenredige krachten en mogelijk uitbreken van een van de kroondelen.

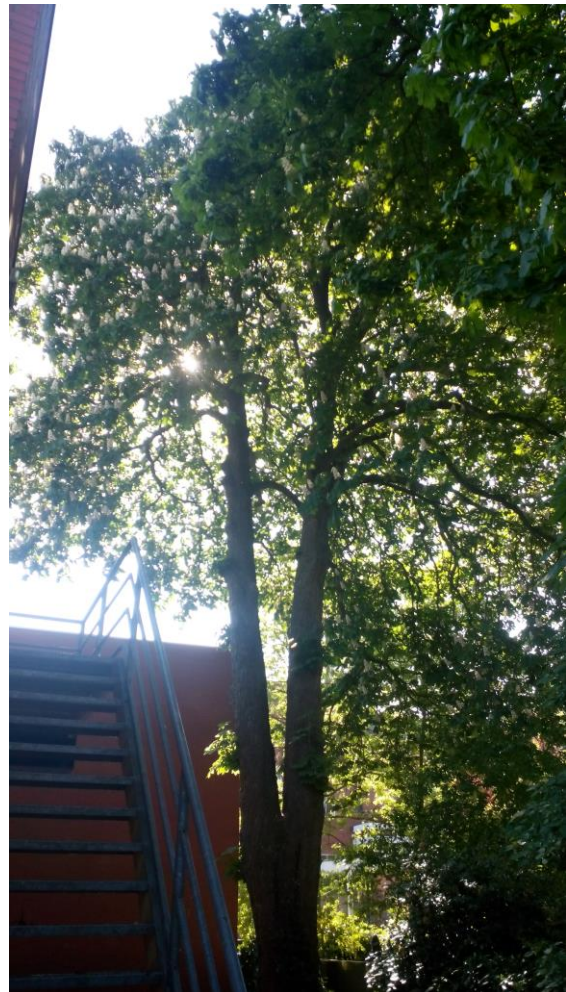
Kastanje nr. 2

Bevindingen: De boom heeft een plakksel tussen de beide hoofdgesteltakken op ca. 4m hoogte. Ook bij deze boom is geen mineermot aangetroffen. Er is aangegeven dat het blad is opgeruimd in de winter waardoor de infectiedruk in het voorjaar afneemt. Het verminderde effect van de aantasting is bij deze boomcontrole goed zichtbaar. Deze kastanje vertoont minder wortelopdruk richting het gebouw. De boomkroon groeit circa 1 meter over de huidige bebouwing uit.

Kastanje met een plakksel

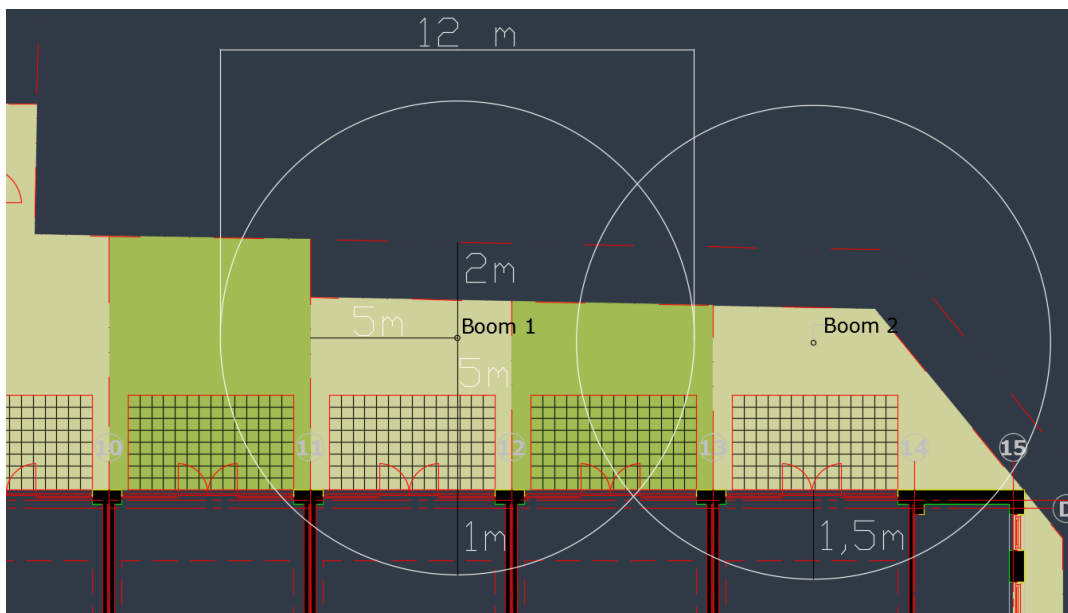
Wat betreft bovengrondse afmetingen zijn de boomkronen circa 12 meter in diameter en hangen deze respectievelijk 1 meter en 1,5 meter over het huidige dak heen.

De stam staat circa 2 meter uit de muur met de particuliere achtertuinen en 5 meter vanuit de muren van de bestaande bebouwing.

Selectie van bouwtekening met globale maatvoering bij huidige situatie

Een mogelijke optie bij het realiseren van extra bouwruimte is het afzetten van wortels 1 tot 2 meter vanaf de gevel. Hiermee kan er circa 1 tot 2 meter bebouwbare ruimte worden gewonnen. De huidige groeiplaats van de bomen kan zeer goed worden verbeterd en samen met genoemde kroonreductie door snoei kan hiermee het verlies van wortels worden gecompenseerd. Wanneer er gesnoeid wordt kan er, zoals in het advies in 2015 is aangegeven, direct dynamische boomankers worden aangebracht in de kroon om het gevaar op uitbreken van de plakoksels te minimaliseren.

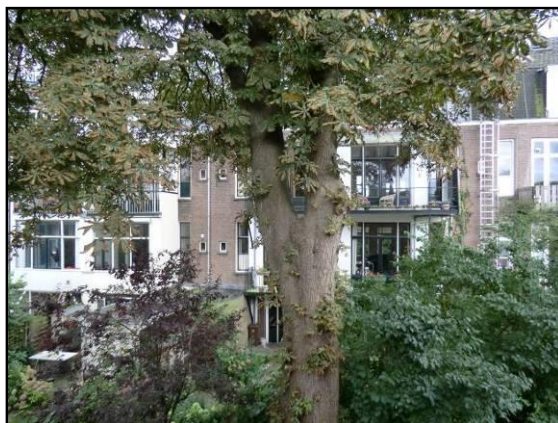
Kastanje nr. 2

Bevindingen: Het blad is aangetast door de mineermot. De stamvoet is nauwelijks zichtbaar, maar er is geen sprake van ophoging van de bodem. De boom staat in een kleine groenstrook die grenst aan naastgelegen achtertuinen. Richting het gebouw is sprake van forse wortelopdruk door

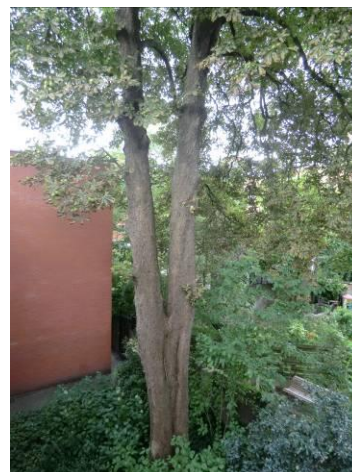
Kastanje nr. 1

Bevindingen: De boom heeft een plakksel tussen de beide hoofdsteltakken op ca. 4m hoogte. Bij de stamvoet is sprake van een lichte oude bastshade, mogelijk door een kleine brand in het verleden. De shade biedt geen rede tot zorg. Ook in deze boom is mineermot aangetroffen en ook deze boom vertoont wortelopdruk richting het gebouw. De boomkroon groeit deels over de te slopen 'nieuwbouw' uit. De boom zit goed in het blad en ook de

bladgrootte is in orde. De boomkroon groeit deels over de te slopen 'nieuwbouw' uit.
