## BOMEN EFFECT ANALYSE

**Bomenparagraaf Johan**

**Wagenaarkade 1-10 Bis,**

Rapportnummer: 180689

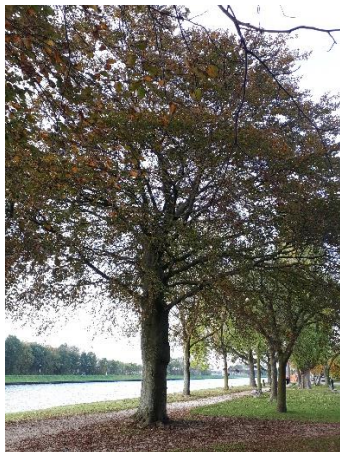
Foto 1: Boom 2, Beuk

Binnen de invloedssfeer van de beoogde werkzaamheden, staan zes bomen die behoudenswaardig zijn vanwege de grote van de boom, of doordat ze beeldbepalend zijn voor het park. In de onderstaande foto's zijn deze vijf beeldbepalende bomen weergegeven.

| BoomID | Boomsoort | Stamdiameter | Boomhoogte | Kroondiameter | Conditie | Kwaliteit | Toekomstverwachting | Stamschade | Inrot | Stamschot | Te laag hangende takken | Onevenredige kroon | Aantastingen | Opmerkingen |
|---|---|---|---|---|---|---|---|---|---|---|---|---|---|---|
| 2 | Fagus sylvatica<br>'Atrophonicea' | 98 | 15-18 m | 16 | Goed | Goed | Goed | | | | x | | | oppervlakkige wortels |

Verder hebben een aantal bomen te laag hangende takken (bomen 2, 9, 10, 11, 12, 30 en 32). Dit belemmert de vrije doorgang voor de weggebruikers. Met een enkele snoeimaatregel wordt dit probleem opgelost.

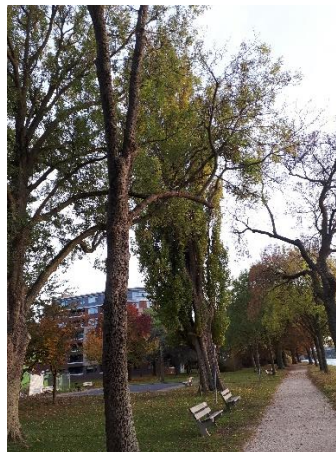
Foto 2: Boom 17, Italiaanse populier

| BoomID | Boomsoort | Stamdiameter | Boomhoogte | Kroondiameter | Conditie | Kwaliteit | Toekomstverwachting | Stamschade | Inrot | Stamschot | Te laag hangende takken | Onevenredige kroon | Aantastingen | Opmerkingen |
|---|---|---|---|---|---|---|---|---|---|---|---|---|---|---|
| 17 | Populus nigra 'Italica' | 134 | >24 m | 8 | Redelijk | Redelijk | Goed | | | | | | | |

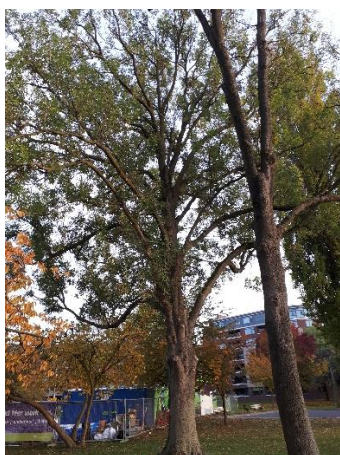
Foto 3: Boom 23, Es

| BoomID | Boomsoort | Stamdiameter | Boomhoogte | Kroondiameter | Conditie | Kwaliteit | Toekomstverwachting | Stamschade | Inrot | Stamschot | Te laag hangende takken | Onevenredige kroon | Aantastingen | Opmerkingen |
|---|---|---|---|---|---|---|---|---|---|---|---|---|---|---|
| 23 | Fraxinus excelsior | 83 | 18-24 m | 18 | Redelijk | Redelijk | Redelijk | | | | | | essterfte | |

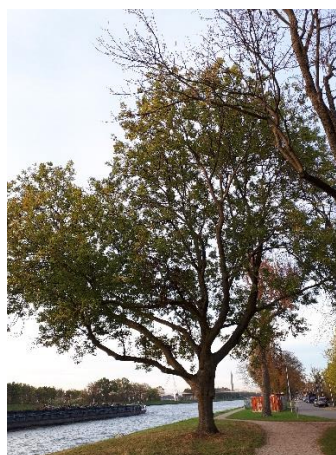
Foto 4: Boom 27, Es

| BoomID | Boomsoort | Stamdiameter | Boomhoogte | Kroondiameter | Conditie | Kwaliteit | Toekomstverwachting | Stamschade | Inrot | Stamschot | Te laag hangende takken | Onevenredige kroon | Aantastingen | Opmerkingen |
|---|---|---|---|---|---|---|---|---|---|---|---|---|---|---|
| 27 | Fraxinus angustifolia<br>'Raywood' | 79 | 15-18 m | 18 | Redelijk | Redelijk | Redelijk | | | | | | essterfte | |

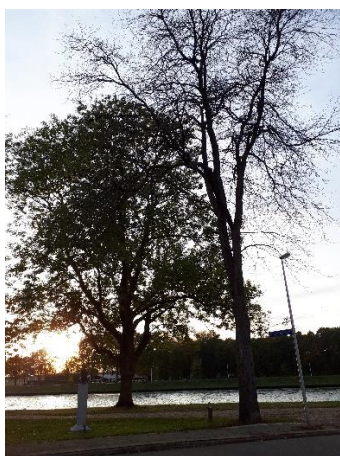
Foto 5: Boom 28, Valse Christusdoorn

| BoomID | Boomsoort | Stamdiameter | Boomhoogte | Kroondiameter | Conditie | Kwaliteit | Toekomstverwachting | Stamschade | Inrot | Stamschot | Te laag hangende takken | Onevenredige kroon | Aantastingen | Opmerkingen |
|---|---|---|---|---|---|---|---|---|---|---|---|---|---|---|
| 28 | Gleditsia triacanthos | 64 | >24 m | 12 | Redelijk | Redelijk | Redelijk | | | | | | | |

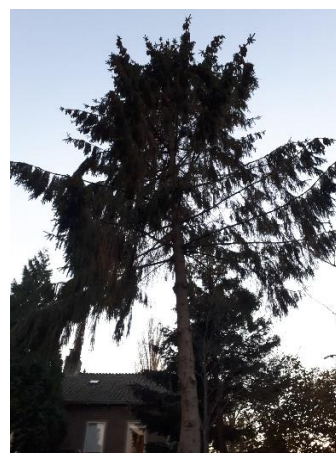
Foto 6: Boom 36, Fijnspar

| BoomID | Boomsoort | Stamdiameter | Boomhoogte | Kroondiameter | Conditie | Kwaliteit | Toekomstverwachting | Stamschade | Inrot | Stamschot | Te laag hangende takken | Onevenredige kroon | Aantastingen | Opmerkingen |
|---|---|---|---|---|---|---|---|---|---|---|---|---|---|---|
| 36 | Picea abies | 35 | 12-15 m | 8 | Redelijk | Redelijk | Redelijk | | | | | | | |
