REF.: B19.7417/Brfrpp-01/MH
DATUM, 27 juni 2019

Onderwerp: Rapportage historisch vooronderzoek en locatiebezoek (NEN 5725) en onderzoeksopzet met kostenopgave diverse onderzoeken, Industrielaan 2-10 te Veenendaal

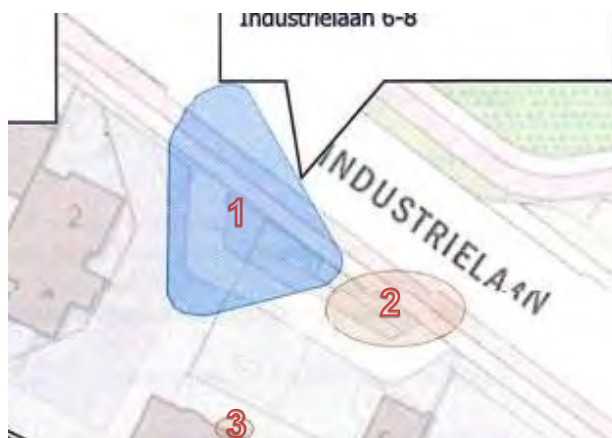
Foto 2: Uitsnede gegevens bodeminformatiesysteem

Op de afbeelding zijn drie contouren zichtbaar. De gegevens hiervan worden op basis van de voorgaande onderzoek in navolgende tekst nader besproken.

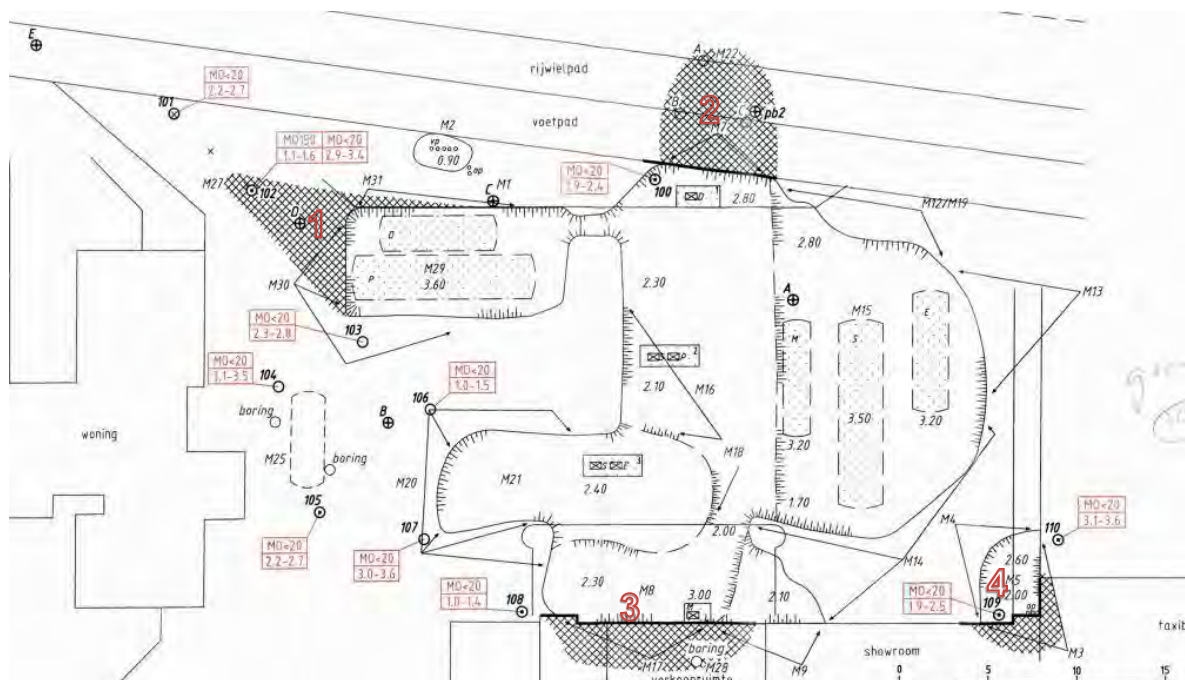
Foto 3: Uitsnede tekening sanering 1994

Sinds 1997 wordt het grondwaterkwaliteit jaarlijks gemonitord. Een uitsnede van een tekening die de meest nauwkeurige voorstelling geeft van de (voormalige) verontreinigings situatie is weergegeven in foto 3. Deze situatie komt niet goed overeen met de situatie zoals aangegeven op foto 2 is. Bij de bespreking van de analysesresultaten is het belangrijk om te vermelden dat tekeningen soms onduidelijk zijn, met name door het gebruik van dubbele nummeringen. Het is goed mogelijk dat enkele malen verwisseling van peilbuizen heeft plaatsgevonden.

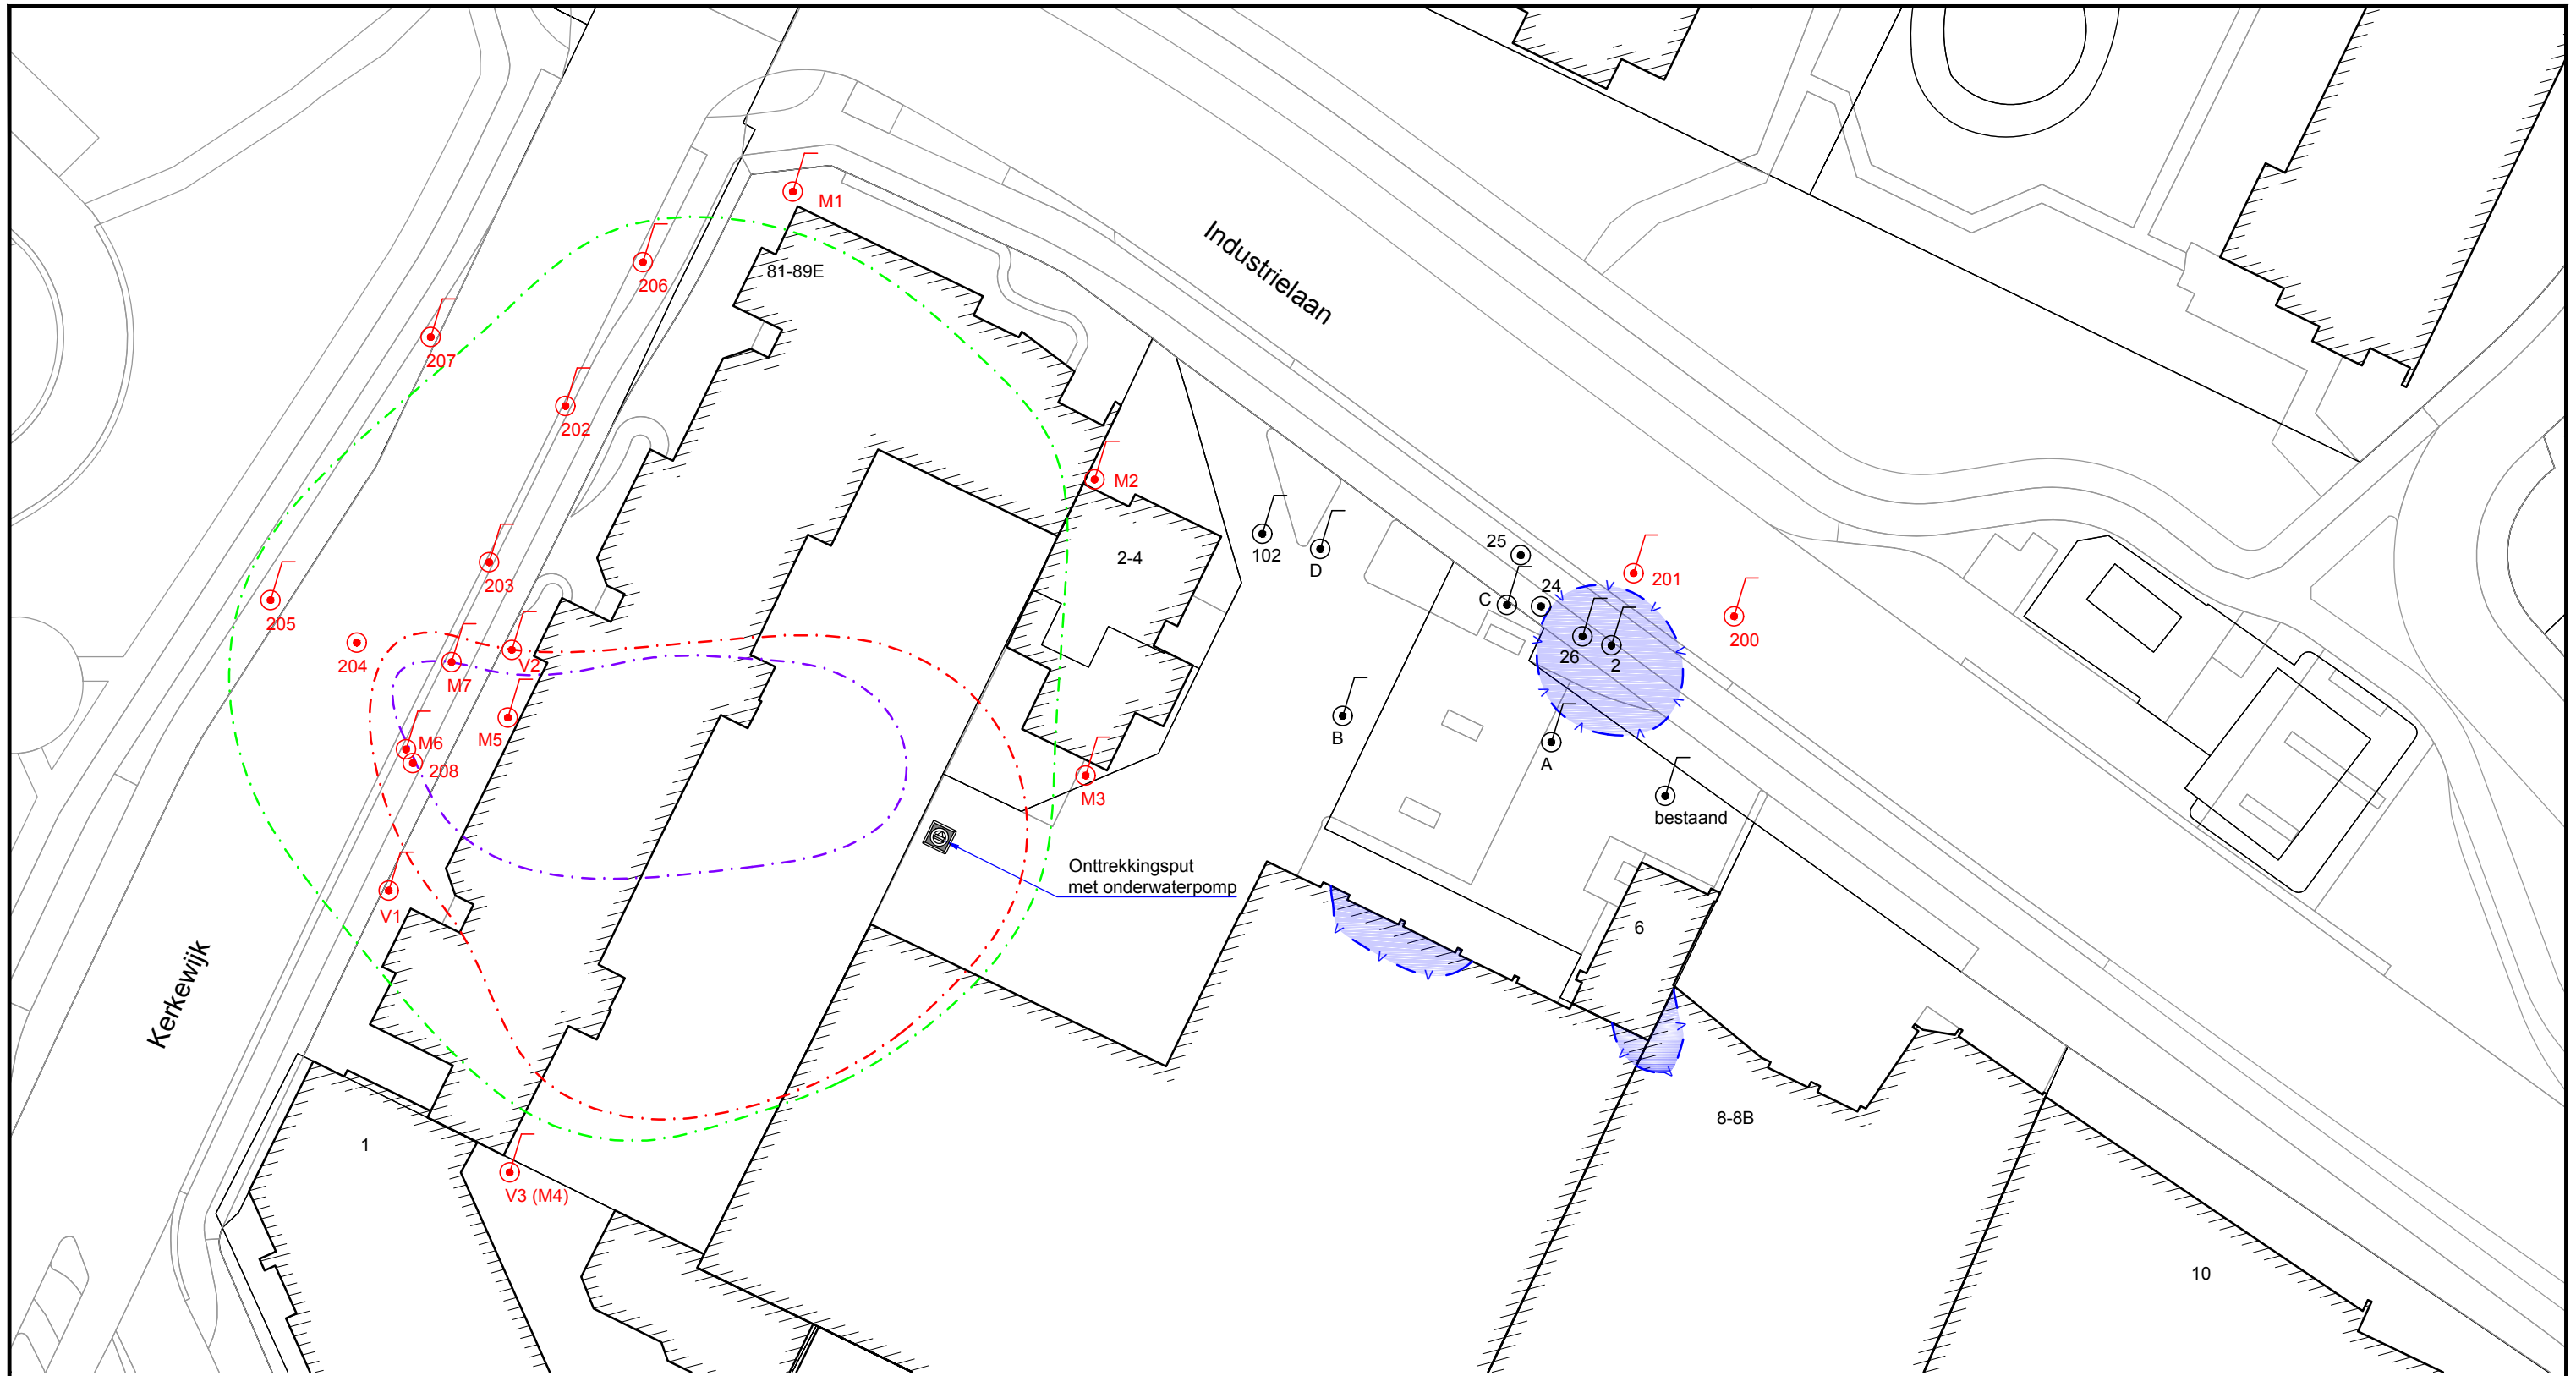
Onder het trottoir naast het tankstation is een restverontreiniging met minerale olie in de vaste bodem aanwezig. Alleen bij de aanleg en/of vervanging van kabels en leidingen in het trottoir dient hiermee rekening te worden gehouden. De verontreiniging is niet nabij het nieuw aan te leggen riool aanwezig. Alle werkzaamheden op, in of naast het contour worden uitgevoerd onder milieukundige begeleiding conform de BRL SIKB 6000, protocol 6001 uitgevoerd. De werkzaamheden worden op dezelfde wijze uitgevoerd als een BUS-sanering tijdelijke uitname. Er is geen saneringsdoelstelling. In beginsel wordt alleen grond ontgraven die ten behoeve van de aanleg van de betreffende kabel of leiding ontgraven dient te worden. Indien verontreinigde grond wordt ontgraven, wordt deze afgevoerd naar een erkende verwerker en zal aanvulling met schoon gecertificeerd zand plaatsvinden. De bevindingen van deze werkzaamheden worden in het evaluatierapport van fase 2 opgenomen.
