# **Boom Effect Analyse**

Langelaar 20, Veenendaal

Projectnummer: PFBV.19.TH.099

Datum: 21 augustus 2019

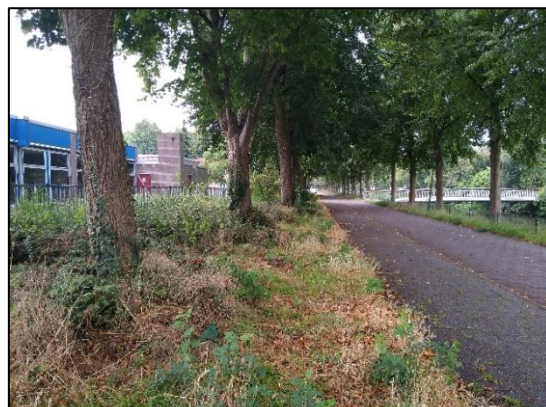
**Boom 7- 8- 9** staan verhoogd ten opzichte van het omringende maaiveld (*figuur 2*). De bomen hebben grote kronen die tot over de huidige erfgrans hangen. De bomen dienen dan ook gesnoeid te worden om de bouw mogelijk te maken.

**Figuur 2: Boom 7, 8 en 9 staan verhoogd ten opzichte van het omringende maaiveld**

Daarnaast staan **boom 7, 8 en 9** verhoogd ten opzichte van het omringende maaiveld. Wanneer hier graaf- of ophoogwerkzaamheden plaatsvinden, zijn de bomen niet duurzaam te behouden door het verwachte grote wortelverlies van meer dan 40 %.

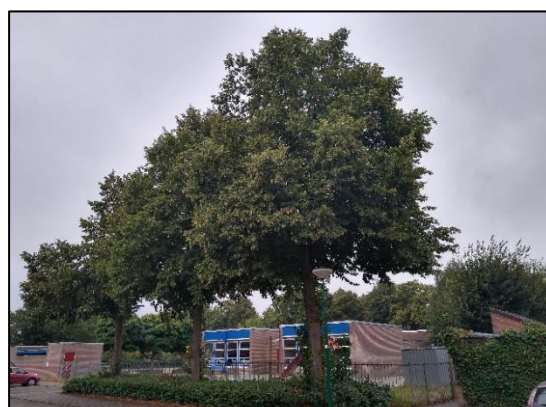
In totaal hebben 4 bomen een goede en 5 bomen een redelijke conditie (*figuur 3*). Mechanisch zijn er wel problemen, de kroonopbouw van **boom 8 en 9** is slecht.

**Figuur 3: Boom 1 t/m 3 met een goede conditie**

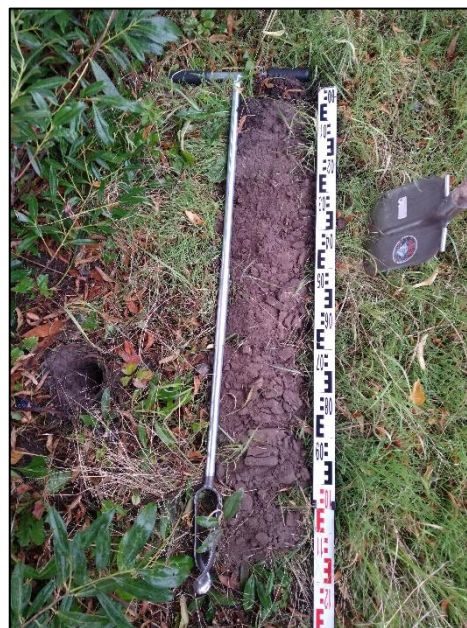
De ondergrondse groeiplaats van de geïventariseerde bomen is aan de hand van de proefsleuven en grondboringen beoordeeld (*figuur 4*). De bodemopbouw over het projectgebied is ongeveer gelijk. De bodemopbouw verloopt globaal als volgt:

**0-120 cm      Humusarm, fijn zand**

Bij de grondboring is tot 120 cm diepte geen grondwater aangetroffen. De ondergrondse groeiplaats is als goed beoordeeld.

**Figuur 4: Bodemprofiel**

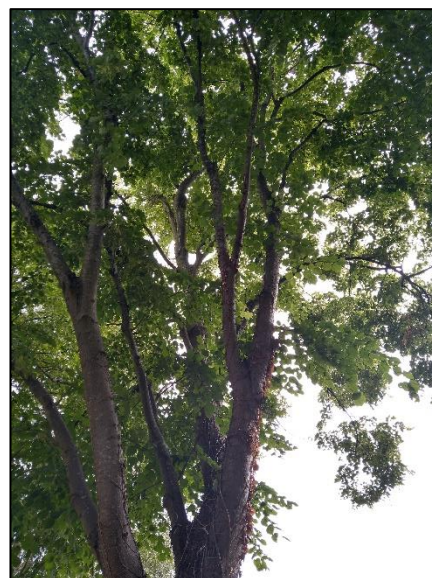
**Boom 8 en 9** hebben een slechte kroonopbouw (*figuur 5*). Met enkele mechanische gebreken. De verhoogde groeiplaats in combinatie met de slechte kroonopbouw en de onvermijdelijke snoei van de bomen, houden in dat deze bomen niet duurzaam in te passen zijn, wanneer nieuwbouw wordt gerealiseerd (volgens het VO) op het terrein van de Langelaar 20.

**Figuur 5: Boom met een slechte kroonopbouw**

**Boom 8 en 9** zijn niet duurzaam te behouden. Deze bomen staan te dicht op de nieuwbouw en zijn door de slechte kroonopbouw en verhoogde standplaats niet duurzaam te behouden na de benodigde forse snoei.

**Advies: Boom 8 en 9 verwijderen voor aanvang werkzaamheden**

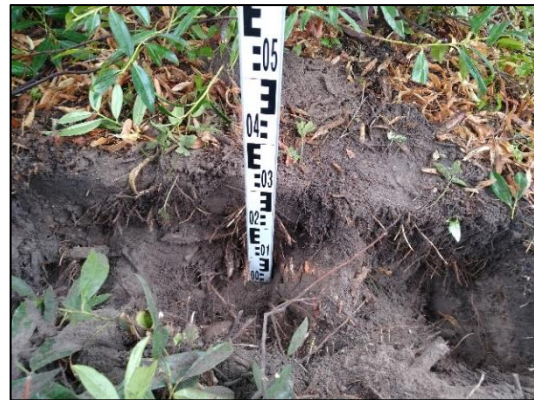
Het voornemen is om bij de herinrichting van het projectgebied een inrit te realiseren tussen **boom 1 en 2**. Uit de proefsleuf die op 1 meter uit de stam van **boom 2** is gegraven, blijkt dat hier erg veel (dikke) wortels aanwezig zijn (*figuur 6*). Enkele van de aangetroffen wortels zijn 5 tot 10 cm dik, en mogen niet beschadigd raken of afgezet worden. Wanneer dit wel gebeurt, zal het wortelverlies van beide bomen 30 tot 40% bedragen. **Boom 1 en 2** zijn dan niet duurzaam te behouden.

**Figuur 6 Proefsleuf op plaats inrit tussen boom 1 en 2**

Bij het realiseren van de inrit tussen **boom 1 en 2** is het belangrijk dat zowel de stabiliteit- als de opnamewortels die hier groeien onbeschadigd blijven. Om dit te bereiken dient niet dieper gegraven te worden dan 10 cm onder maaiveld. Dit is echter niet mogelijk doordat een cunet tot minimaal 25 cm onder maaiveld aangelegd moet worden. Om de wortels te sparen en toch een inrit te realiseren is het aanleggen van een 'zwevende' constructie een vereiste. Dit kan bereikt worden door het gebruik van twee Stelconplaten. Hiervoor dienen op de acht hoeken gaten gezogen of geboord te worden, waar betonnen funderingspalen in geplaatst kunnen worden. Hierop kunnen de Stelconplaten worden bevestigd. Op deze manier ontstaat een 'zwevende' constructie, het wortelgestel blijft hierdoor gespaard en **boom 1 en 2** zijn daardoor duurzaam te behouden (*figuur 8*).

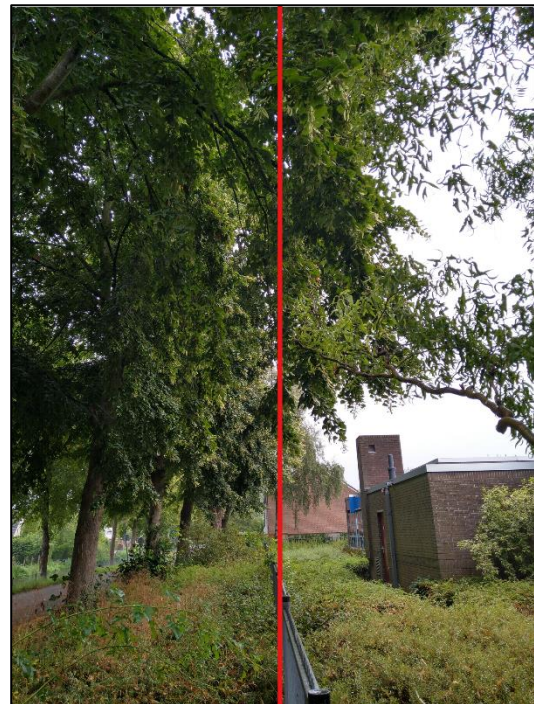
Wanneer de nieuwbouw van 17 woningen gerealiseerd wordt, heeft dit gevolgen voor **boom 4 t/m 9**. Deze bomen komen in de voortuinen van de nieuwbouw te staan, dicht op de uitbouw van de gevels. Om ruimte voor de nieuwbouw en steiger te creëren, moet de hele bomenrij grof terug gesnoeid worden. De rode lijn in *figuur 7* geeft aan tot waar de bomen minimaal terug gesnoeid moeten worden om deze benodigde ruimte te creëren.

Voor al **boom 8 en 9** staan dicht op de gevels van de nieuwbouw. Het percentage kroon dat ingenomen moet worden, is bij deze bomen daarom groter dan bij boom **4 t/m 7**. Echter hebben **boom 8 en 9** een slechte kroonopbouw en zijn daarom slecht terug te snoeien.

Bij het aanleggen van de voortuinen van de nieuwbouw, mogen geen grootschalige graafwerkzaamheden plaatsvinden in het huidige heestervak, links van het hek op *figuur 7*. Dit omdat de lindes hier zeer intensief wortelen. Deze lindes zijn niet te behouden wanneer:

- Graafwerkzaamheden plaatsvinden binnen de kroonprojectie, waardoor meer dan 30% wortelverlies optreedt.
- Stabiliteitswortels (>10 cm) beschadigd raken of afgezet worden.

**Figuur 7 Minimale snoei boom 4 t/m 9**

**Advies: boom 4 t/m 7 Specifieke snoei door een ervaren European Tree Worker en aanbrengen boombescherming (4.5)**
