Rapport
Volledige asbestinventarisatie

Ritmeester sigarenfabriek
Kerkewijk 65
Veenendaal

Datum : 20 juli 2010

Projectnummer : P10-0279

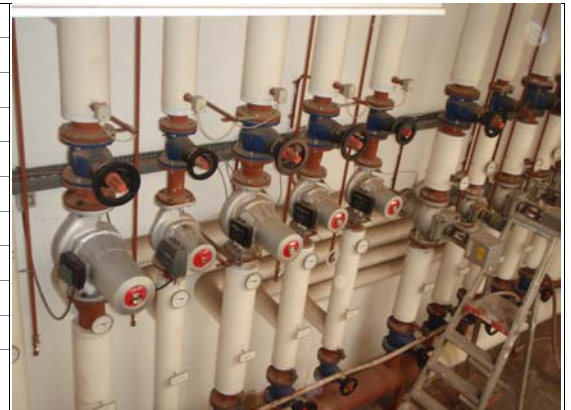
Foto 2

Code	279-02
Referentie code	
Gebouw	Ritmeester sigarenfabriek
Ruimte	CV-ruimte
Hoeveelheid	100 stuk(s)
Bevestiging	geklemd
Binding	niet hechtgebonden
Structuur	open vezelstructuur
Conditie	licht beschadigd of verweerd
Risicoklasse	1
Analyse	mogelijk asbesthoudend

Opmerking	De bemonsterde pakking is niet asbesthoudend. Niet alle pakkingen zijn bemonsterd. Het is niet bekend of en welke pakkingen in het verleden zijn vervangen. Alle pakkingen worden daarom beschouwd als asbestverdacht. De aanwezigheid van asbest kan slechts aangetoond worden middels aparte bemonstering van iedere pakking. Gezien de geringe verwijderingskosten en de vrijstellingsregeling in het asbestverwijderingsbesluit voor plaatpakkingen adviseren wij alle pakkingen als asbesthoudend te behandelen en af te voeren. Indien de plaatpakkingen vooraf worden ingetaped waarna de flens wordt losgeslepen, kunnen deze werkzaamheden worden uitgevoerd in risicoklasse 1. Verwijdering van iedere plaatpakking afzonderlijk, d.m.v. het losbouten van de flens, dient te worden uitgevoerd in risicoklasse 2.
-----------	--

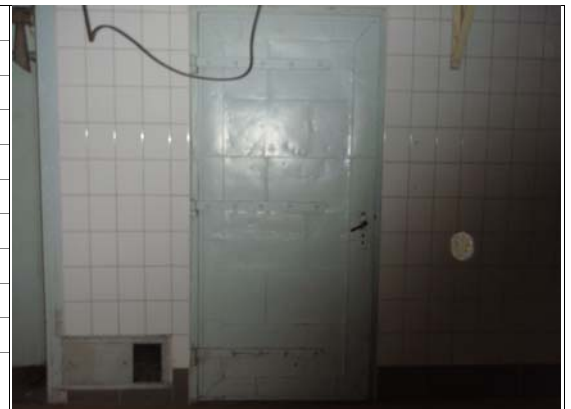
Foto 3

Code	279-03
Referentie code	
Gebouw	Ritmeester sigarenfabriek
Ruimte	diverse
Hoeveelheid	14 stuk(s)
Bevestiging	geïnstalleerd
Binding	hechtgebonden
Structuur	afgeschermd, gesloten vezelstructuur
Conditie	geen beschadigingen
Risicoklasse	1
Analyse	mogelijk asbesthoudend

Opmerking	Zonder destructieve maatregelen zijn de deuren niet te bemonsteren. In het verleden zijn dergelijke deuren door diverse fabrikanten geproduceerd met een asbestvulling. Wij adviseren de deuren in zijn geheel te verwijderen als asbesthoudend. Verwijdering in zijn geheel kan worden uitgevoerd conform SMA-rt risicoklasse 1.
-----------	---

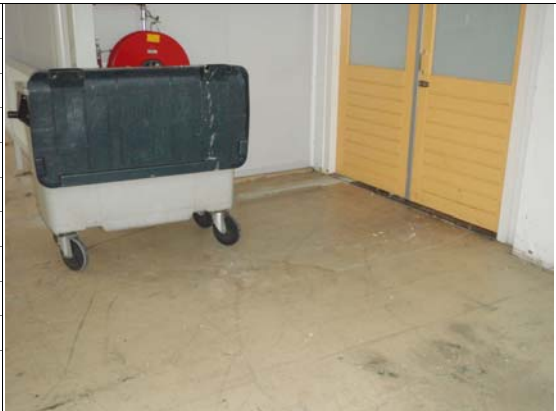
Foto 5

Code	279-05

Referentie code		
Gebouw	Ritmeester sigarenfabriek	
Ruimte	hal entree	
Hoeveelheid	15 m ²	
Bevestiging	losliggend	
Binding	niet hechtgebonden	
Structuur	open vezelstructuur	
Conditie	sterk beschadigd of verweerd	
Risicoklasse	-	
Analyse	niet asbesthoudend (cert. 10.27203-13)	
Opmerking

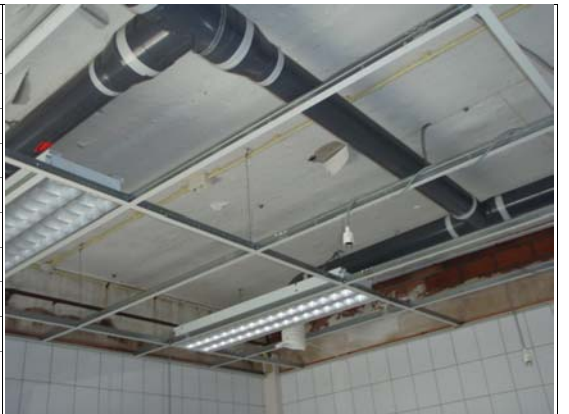
Foto 8

Code	279-08

Referentie code		
Gebouw	Ritmeester sigarenfabriek	
Ruimte	werkplaats TD/lasruimte	
Hoeveelheid	156 m ²	
Bevestiging	gespijkerd	
Binding	niet hechtgebonden	
Structuur	open vezelstructuur	
Conditie	licht beschadigd of verweerd	
Risicoklasse	3	
Analyse	amosiet 30 - 60 % (cert. 10.27203-13)	
Opmerking

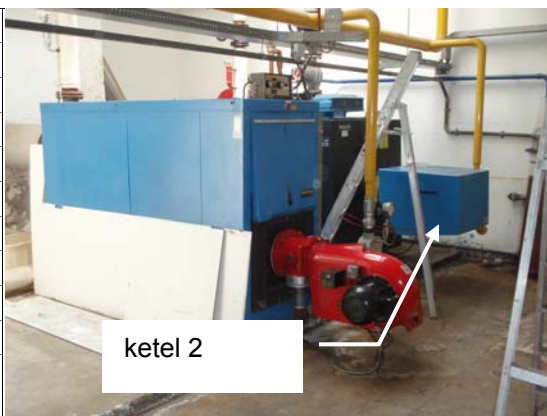
Foto 11

Code	279-11

Referentie code		
Gebouw	Ritmeester sigarenfabriek	
Ruimte	CV-ruimte	
Hoeveelheid	1 stuk(s)	
Bevestiging	geïnstalleerd	
Binding	hechtgebonden	
Structuur	afgeschermd, gesloten vezelstructuur	
Conditie	geen beschadigingen	
Risicoklasse	-	
Analyse	niet asbesthoudend	
Opmerking	De installatie is van het merk buderus, type SB715, vermogen 794kW, bouwjaar 1994. Volgens de fabrikant bevat de installatie geen asbesthoudende elementen.

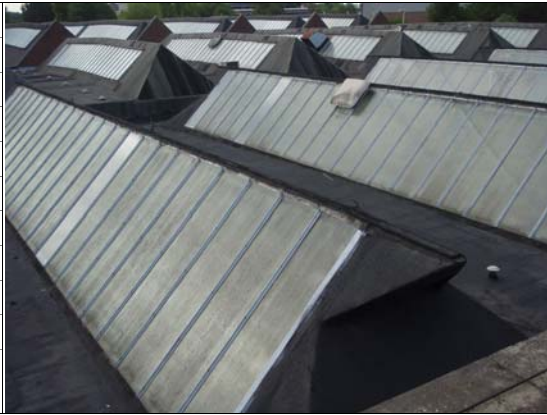
Foto 16

Code	279-16

Referentie code		
Gebouw	Ritmeester sigarenfabriek	
Ruimte	fabriek	
Hoeveelheid	ntb m ²	
Bevestiging	gespijkerd	
Binding	hechtgebonden	
Structuur	afgeschermd, gesloten vezelstructuur	
Conditie	geen beschadigingen	
Risicoklasse		
Analyse	redelijk vermoeden van asbest	
Opmerking

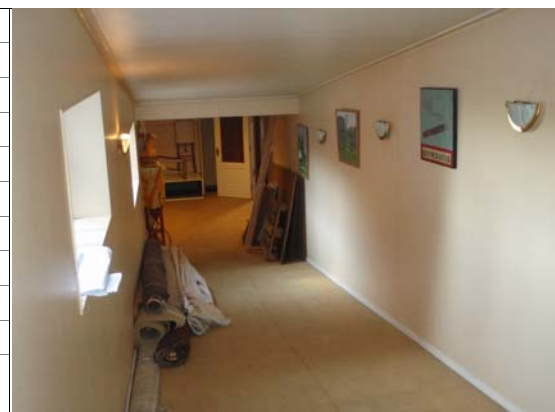
Foto 21

Code	279-21
Referentie code	
Gebouw	Ritmeester sigarenfabriek
Ruimte	loopbrug
Hoeveelheid	78 m ²
Bevestiging	gespijkerd
Binding	niet hechtgebonden
Structuur	open vezelstructuur
Conditie	licht beschadigd of verweerd
Risicoklasse	-
Analyse	niet asbesthoudend (cert. 10.27203-13)

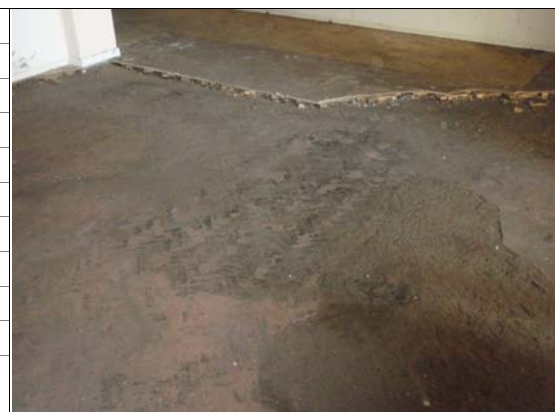
Foto 22

Code	279-22
Referentie code	
Gebouw	Ritmeester sigarenfabriek
Ruimte	kantoren 2e verdieping
Hoeveelheid	425 m ²
Bevestiging	verkleefd
Binding	hechtgebonden
Structuur	afgeschermd, gesloten vezelstructuur
Conditie	licht beschadigd of verweerd
Risicoklasse	-
Analyse	niet asbesthoudend (cert. 10.27203-13)

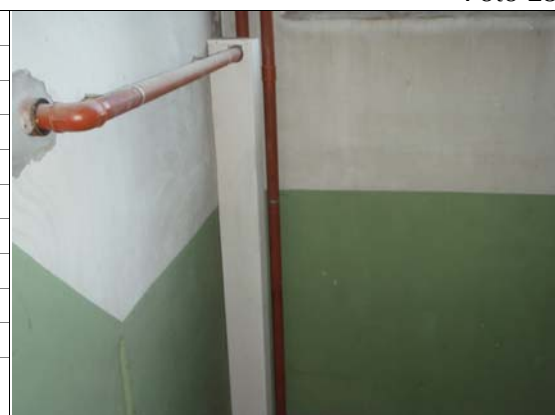
Foto 23

Code	279-23
Referentie code	
Gebouw	Ritmeester sigarenfabriek
Ruimte	traphuis zolder
Hoeveelheid	1 m ²
Bevestiging	gespijkerd
Binding	niet hechtgebonden
Structuur	open vezelstructuur
Conditie	licht beschadigd of verweerd
Risicoklasse	-
Analyse	niet asbesthoudend (cert. 10.27203-13)

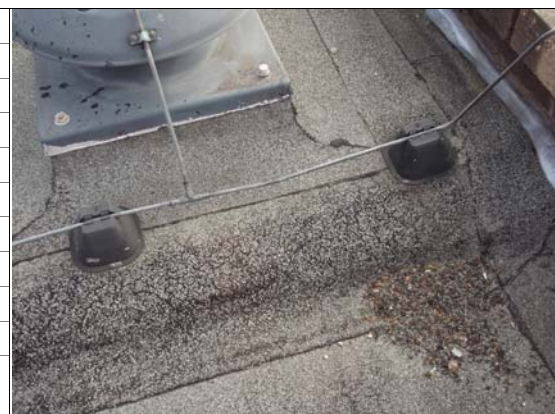
Foto 24

Code	279-24
Referentie code	
Gebouw	Ritmeester sigarenfabriek
Ruimte	dak
Hoeveelheid	div. m ¹
Bevestiging	verkleefd
Binding	hechtgebonden
Structuur	gesloten vezelstructuur
Conditie	licht beschadigd of verweerd
Risicoklasse	-
Analyse	niet asbesthoudend (cert. 10.27203-13)

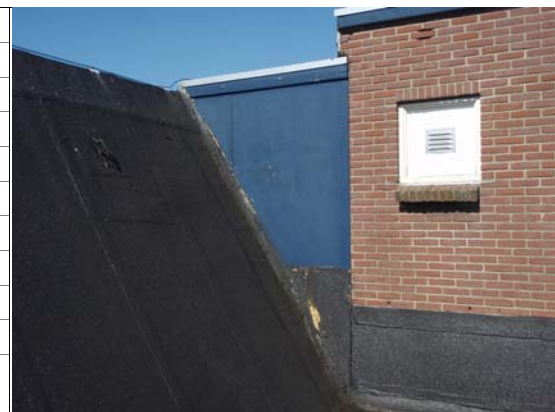
Foto 25

Code	279-25
Referentie code	
Gebouw	Ritmeester sigarenfabriek
Ruimte	gevel
Hoeveelheid	10 m ²
Bevestiging	gespijkerd
Binding	hechtgebonden
Structuur	gesloten vezelstructuur
Conditie	licht beschadigd of verweerd
Risicoklasse	2
Analyse	chrysotiel 2 - 5 % (cert. 10.27203-13)

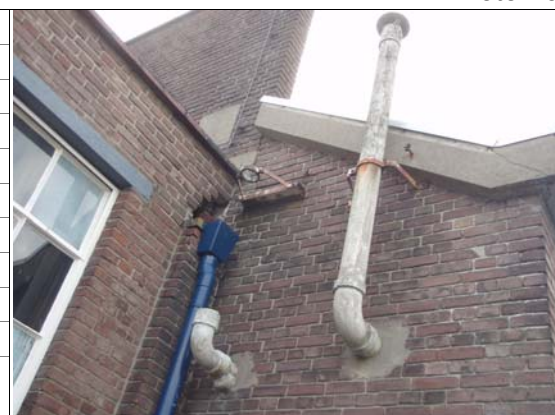
Foto 26

Code	279-26
Referentie code	279-09
Gebouw	Ritmeester sigarenfabriek
Ruimte	gevel
Hoeveelheid	2 stuk(s)
Bevestiging	ingemetseld
Binding	hechtgebonden
Structuur	gesloten vezelstructuur
Conditie	licht beschadigd of verweerd
Risicoklasse	2
Analyse	chrysotiel 10 - 15 % (cert. 10.27203-13)

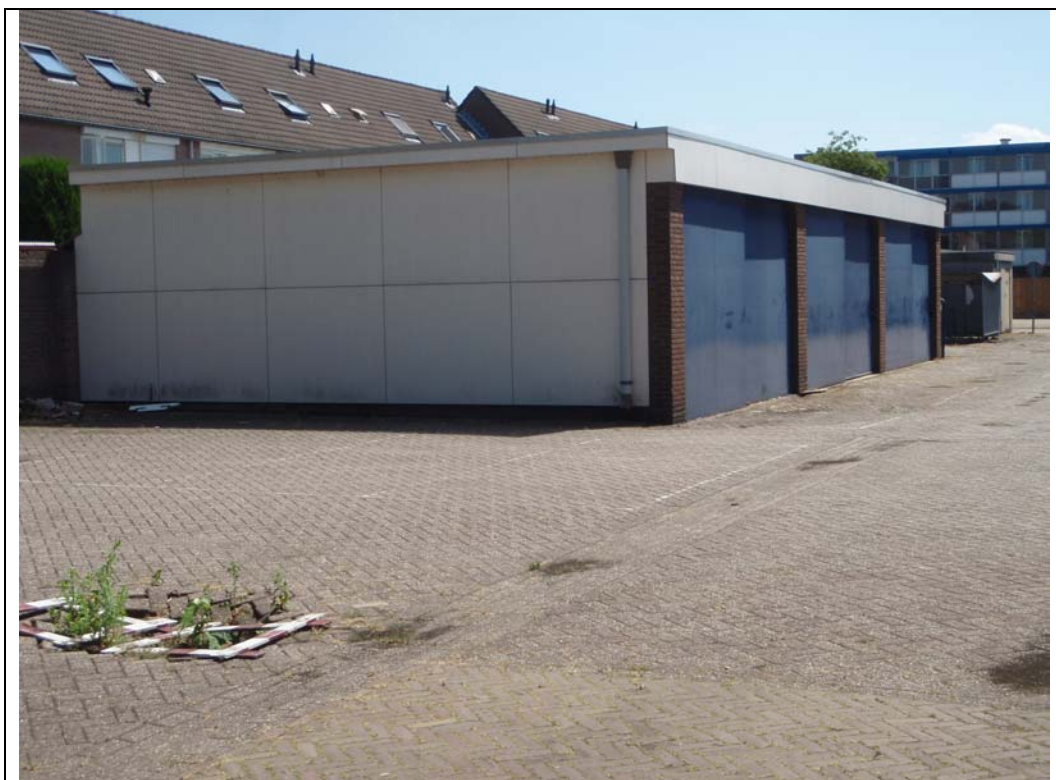
Foto: aanzicht berging (niet toegankelijk)

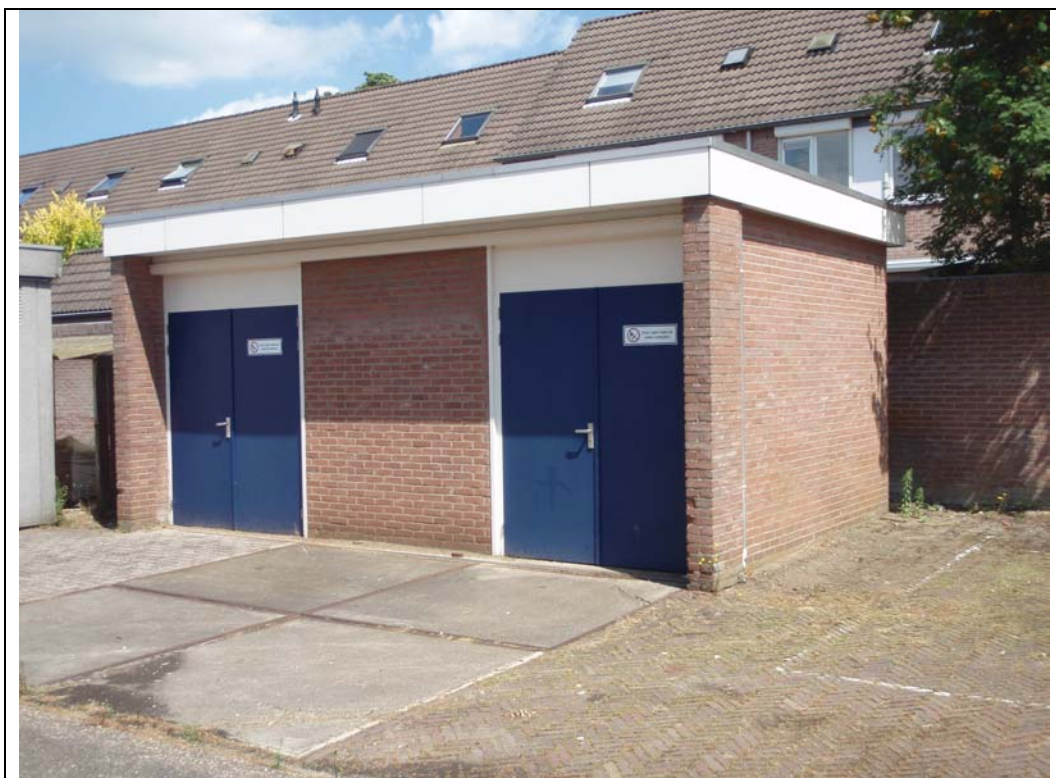
Foto: aanzicht bergingen (deels niet toegankelijk)

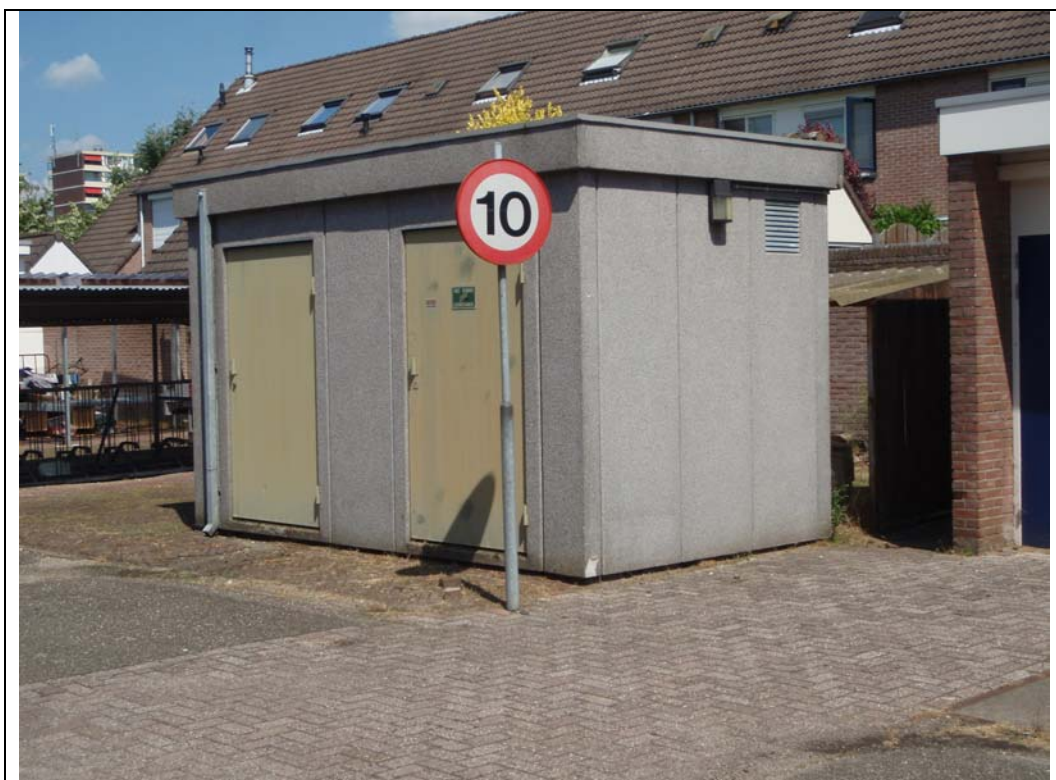
Foto: aanzicht transformatorgebouw (niet toegankelijk)
