Asbestinventarisatie rapport
(conform certificatieschema asbestinventarisatie en asbestverwijdering)

**De boerderij aan de
Stationsweg Oost 199a te Woudenberg**

Projectnummer : 17010893

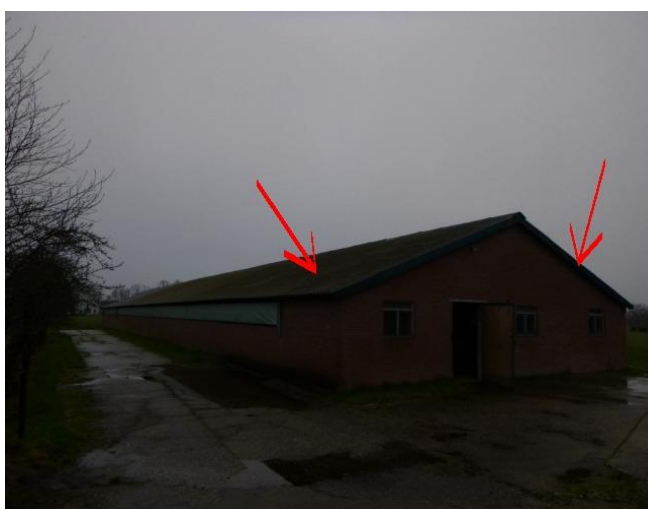
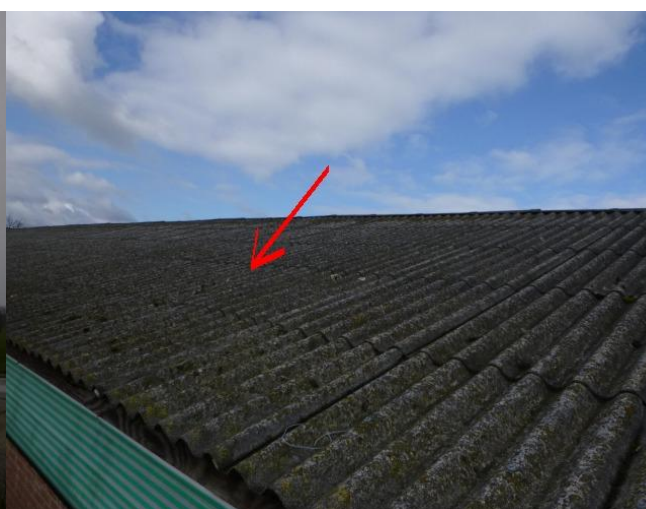
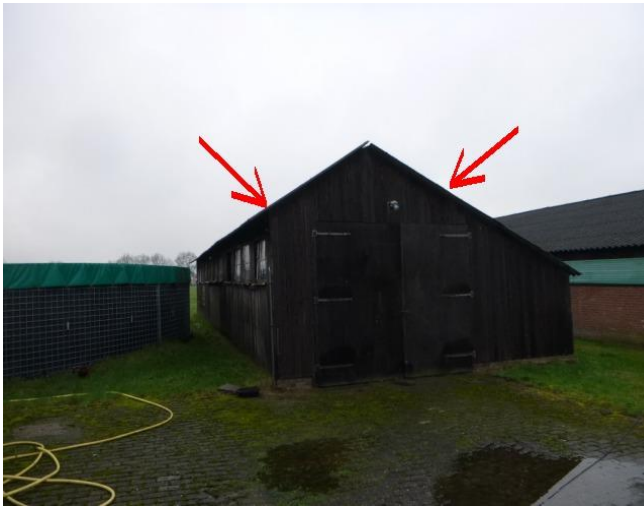
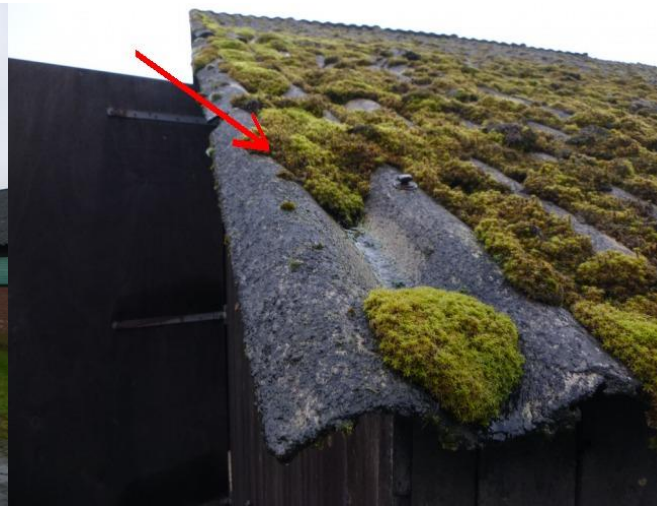
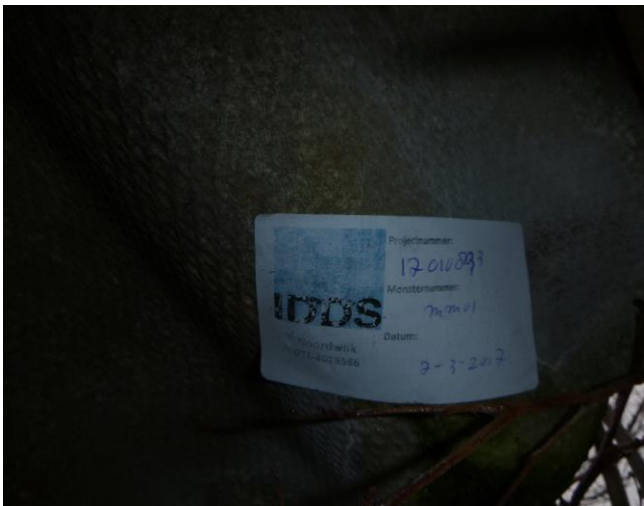
Bron 1 Golfplaten	Materiaal: Cement
certificaat / monster	RPS 1703-0904_01 / MM01
locatie	Schuren 1 t/m 8: op daken
hoeveelheid (±)	2.153 m ²
bevestigingsmethode	Geschroefd
binding	Hechtgebonden
beschadigd	Licht
verweerd	Ernstig
bereikbaarheid	Matig

risicoklasse	2 buitensanering
aanbevelingen / risicobeoordeling	Geen direct risico echter wel een verhoogd risico op vezelemissie uit het materiaal, geadviseerd wordt de golfplaten op korten termijn te saneren en een NEN 5707 (Bodem - Inspectie en monsterneming van asbest in bodem en partijen grond) uit te voeren rondom de schuren.
opmerkingen sanering	Op de schuur daken zijn asbesthoudende golfplaten aangetroffen. Deze golfplaten zijn zwaar verweerd waardoor er verhoogde kans op vezelemissie is uit het materiaal. Tevens groeit er op de golfplaten van de schuren 3, 4 en 7 zeer veel mos en ligt er mos rondom deze schuren. Dit mos is asbesthoudend. Zie bron 22 . Saneren in buitensituatie met best bestaande technieken in risicoklasse 2.

Asbest	Percentage
chrysotiel	10-15%

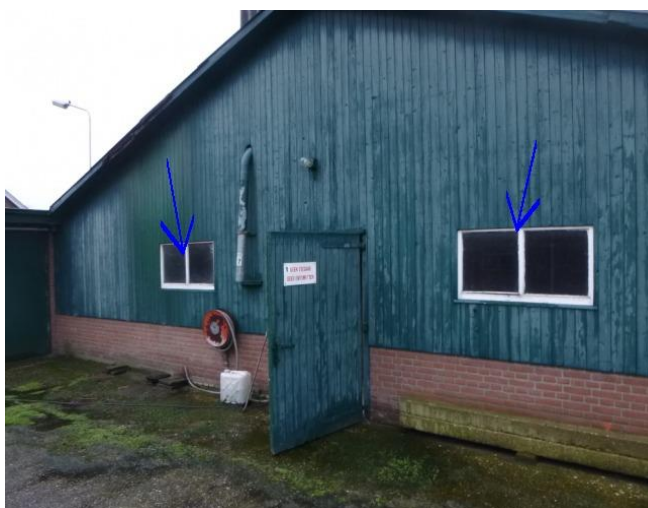
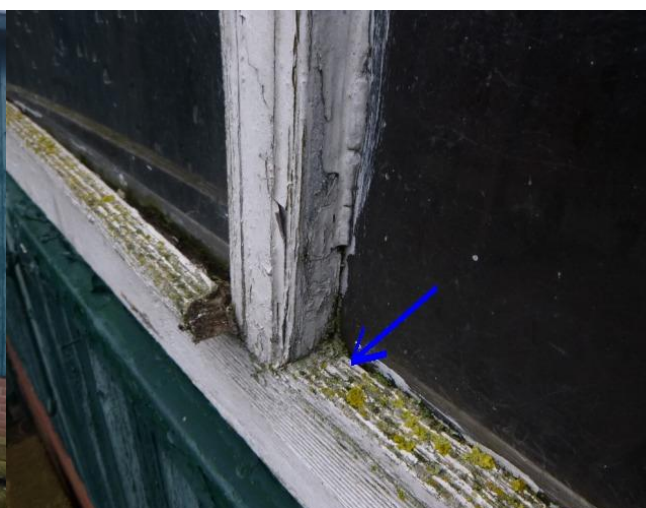
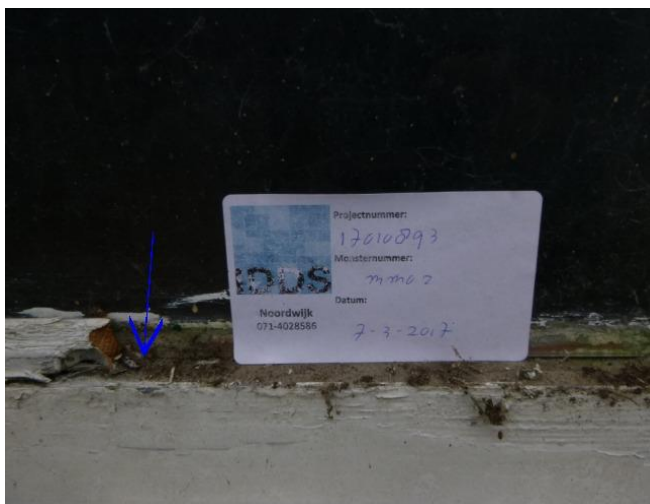
Bron 2 Beglazingskit	Materiaal: Kit
certificaat / monster	RPS 1703-0904_01 / MM02
locatie	Schuur 2: in betonnen raamkozijnen
hoeveelheid (±)	10 m ¹
bevestigingsmethode	Gekit
binding	N.v.t.
beschadigd	N.v.t.
verweerd	N.v.t.
bereikbaarheid	Goed

risicoklasse	N.v.t.
aanbevelingen / risicobeoordeling	N.v.t.
opmerkingen sanering	In de betonnen raamkozijnen is beglazingskit aangetroffen. Uit het analyse resultaat blijkt dat er een zeer laag percentage asbest in de beglazingskit is aangetroffen, namelijk 0,01-0,1 procent. Dit valt onder de grenswaarde. Conform de NEN 5896 en de EU regelgeving wordt een product als asbesthoudend aangemerkt als daar meer dan 0,1% asbest in zit. Deze kit kan als asbestvrij worden beschouwd.

Asbest	Percentage
chrysotiel	0.01-0.1%

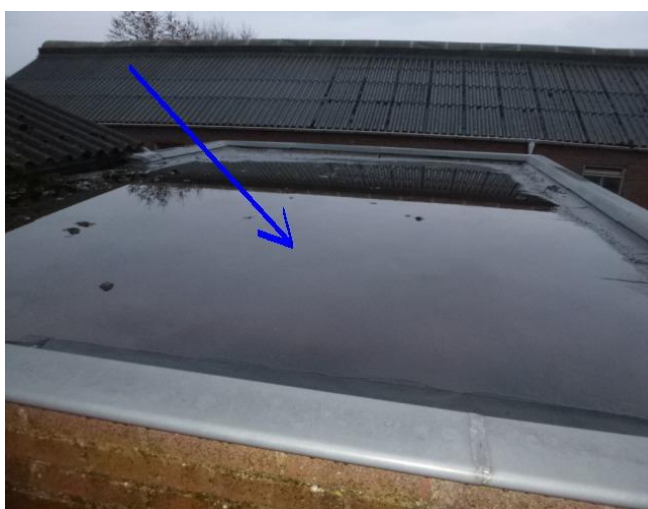
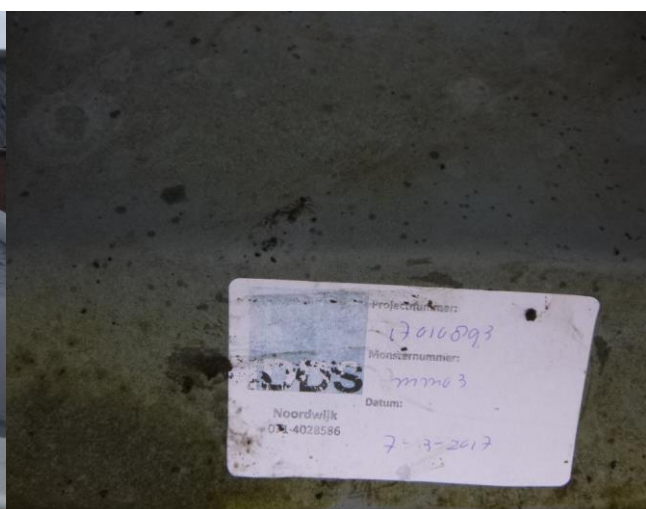
Bron 3 Dakbedekking	Materiaal: Bitumen
certificaat / monster	RPS 1703-0904_01 / MM03
locatie	Schuur 2 (koelcel) en woningen 1 en 2: op dak
hoeveelheid (±)	22 m ²
bevestigingsmethode	Gelijmd
binding	N.v.t.
beschadigd	N.v.t.
verweerd	N.v.t.
bereikbaarheid	N.v.t.

risicoklasse	N.v.t.
aanbevelingen / risicobeoordeling	N.v.t.
opmerkingen sanering	De bitumen bleek na analyse geen asbest te bevatten.

Asbest	Percentage
N.v.t.	< 0,1% (geen)

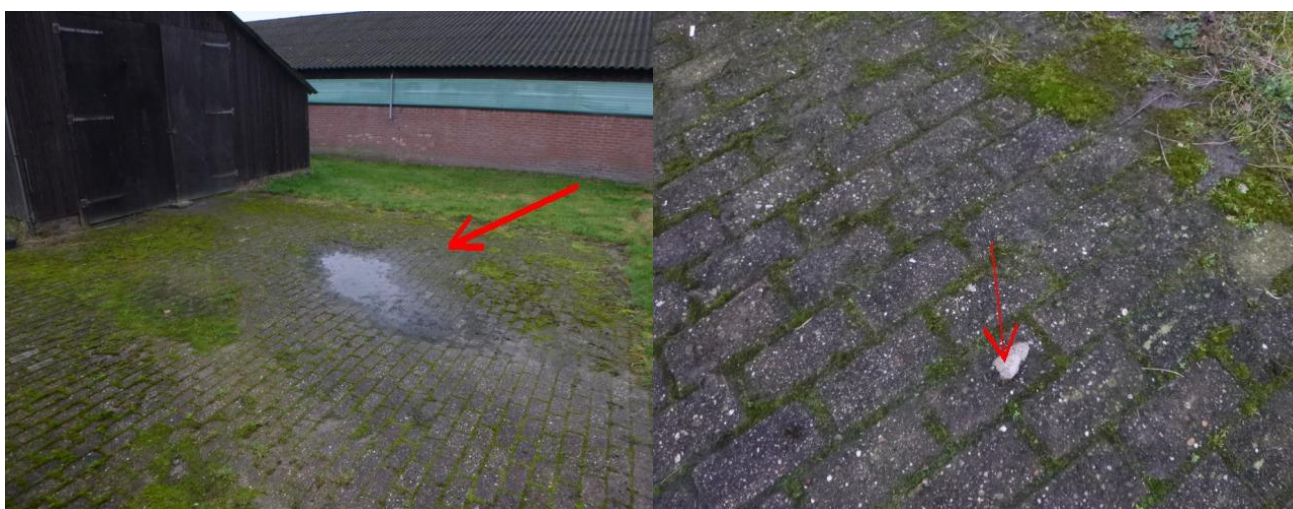
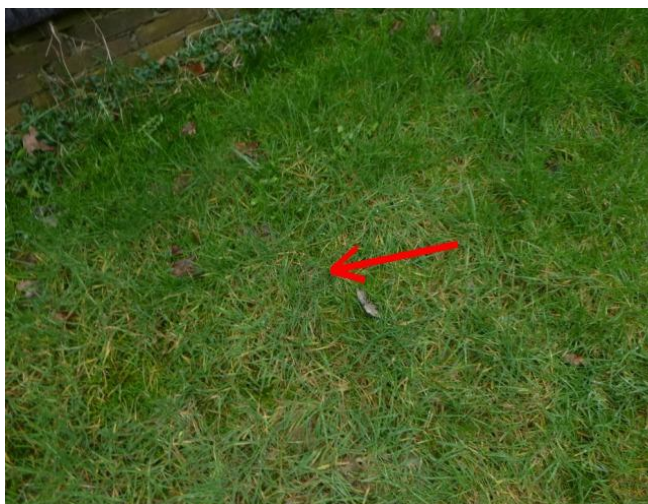
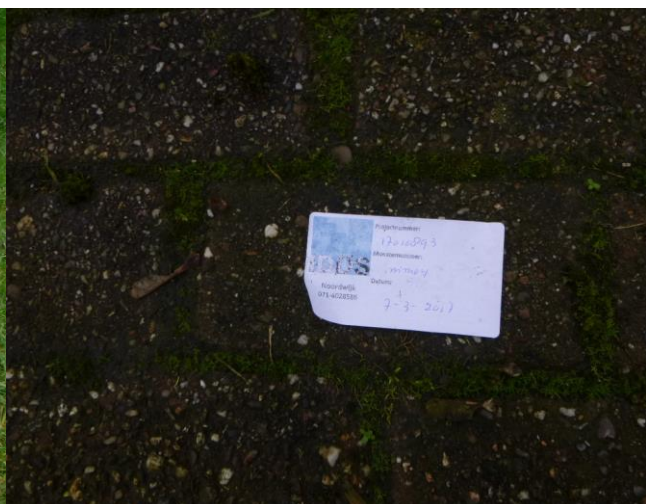
Bron 4 Restanten golfplaat	Materiaal: Cement
certificaat / monster	RPS 1703-0904_01 / MM04
locatie	Schuren 3, 4 en 7: op maaiveld en oprit
hoeveelheid (±)	434 m ²
bevestigingsmethode	Los liggend
binding	Niet-hechtgebonden
beschadigd	Ernstig
verweerd	Ernstig
bereikbaarheid	Goed

risicoklasse	2 buitensanering
aanbevelingen / risicobeoordeling	Verhoogd risico, maatregelen treffen om (verdere) verspreiding te voorkomen en bron op korte termijn saneren en NEN 5707 (Bodem - Inspectie en monsterneming van asbest in bodem en partijen grond) uit te voeren rondom de schuren.
opmerkingen sanering	Rondom schuren 3, 4 en 7 zijn restanten golfplaat aangetroffen. Deze restanten liggen rondom de schuren tot ca 3 meter vanaf de buitengevels verspreid. De hechtgebondenheid van de restanten door de verwerking is slecht. Saneren in buitensituatie met best bestaande technieken in risicoklasse 2.

Asbest	Percentage
chrysotiel	10-15%

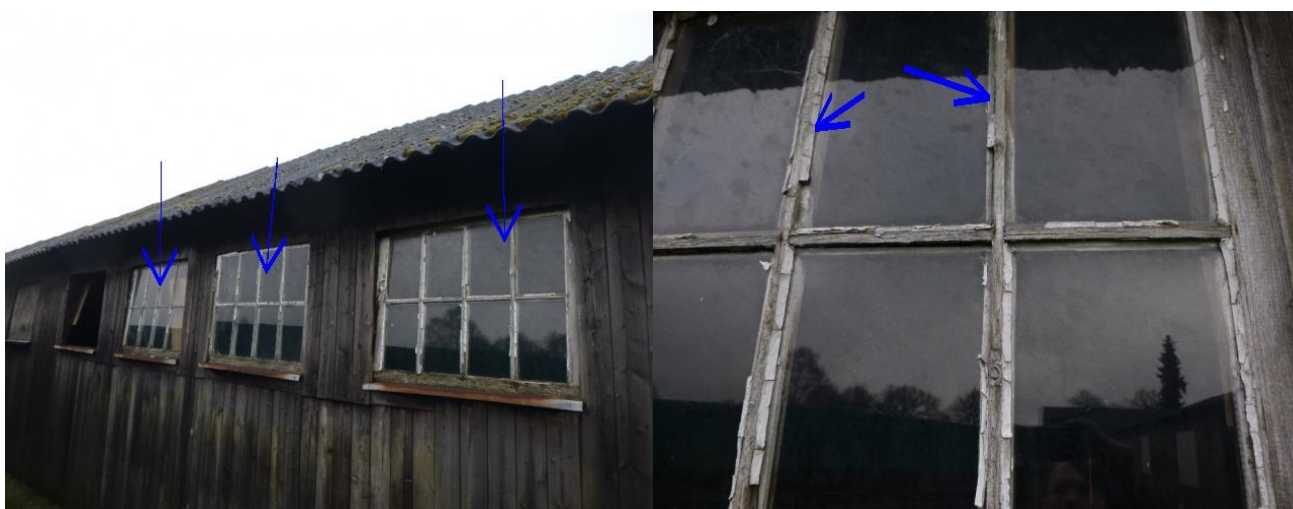
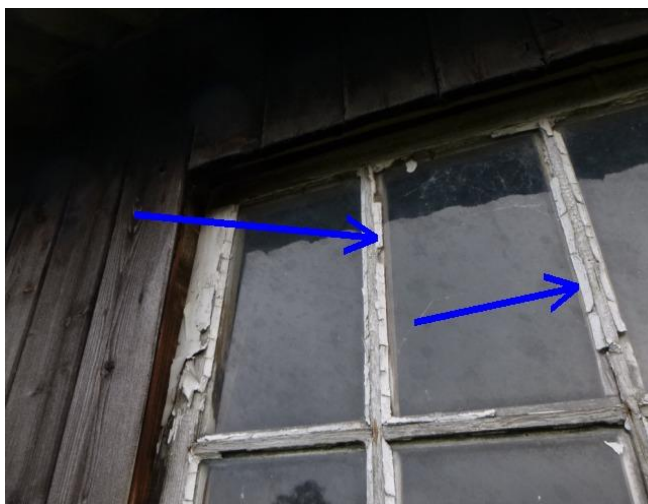
Bron 5 Afdichting	Materiaal: Stopverf
certificaat / monster	RPS 1703-0904_01 / MM05
locatie	Schuur 3: In houten raamkozijnen
hoeveelheid (±)	26,4 m ¹
bevestigingsmethode	Gesmeerd
binding	N.v.t.
beschadigd	N.v.t.
verweerd	N.v.t.
bereikbaarheid	N.v.t.

risicoklasse	N.v.t.
aanbevelingen / risicobeoordeling	N.v.t.
opmerkingen sanering	De stopverf bleek na analyse geen asbest te bevatten.

Asbest	Percentage
N.v.t.	<0,1% (geen)

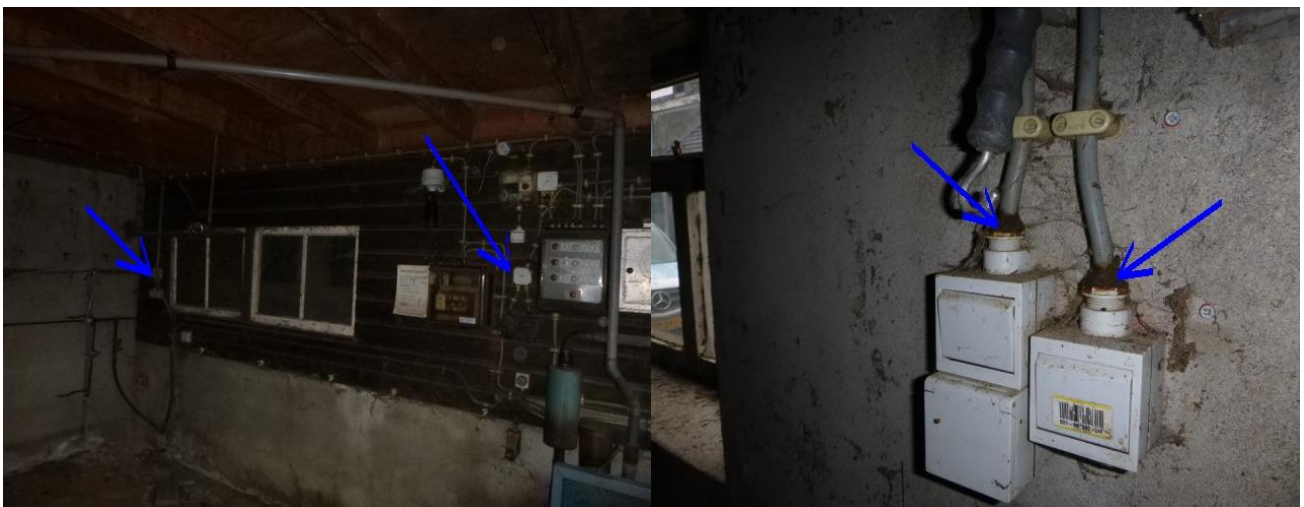
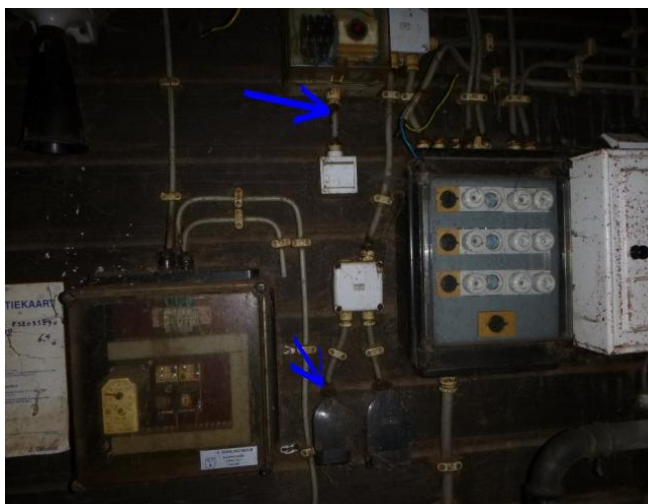
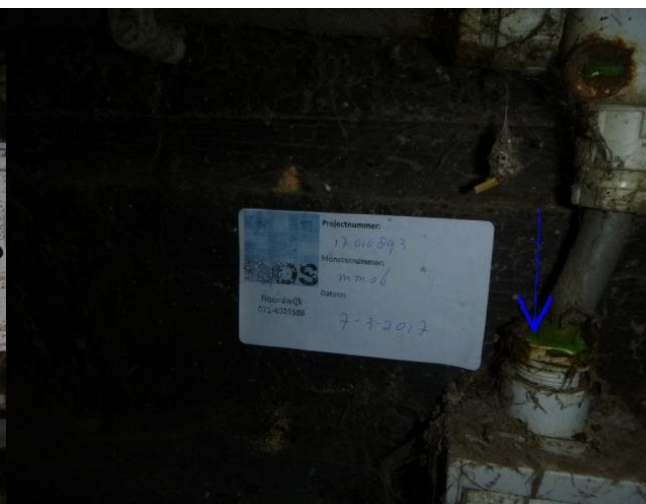
Bron 6 Afdichting	Materiaal: Vulpasta
certificaat / monster	RPS 1703-0904_01 / MM06
locatie	Schuur 2 (eieren opslag), schuur 5 (waterruimte): rondom elektraleidingen
hoeveelheid (±)	16 stuks
bevestigingsmethode	Gesmeerd
binding	N.v.t.
beschadigd	N.v.t.
verweerd	N.v.t.
bereikbaarheid	N.v.t.

risicoklasse	N.v.t.
aanbevelingen / risicobeoordeling	N.v.t.
opmerkingen sanering	De vulpasta bleek na analyse geen asbest te bevatten.

Asbest	Percentage
N.v.t.	<0,1% (geen)

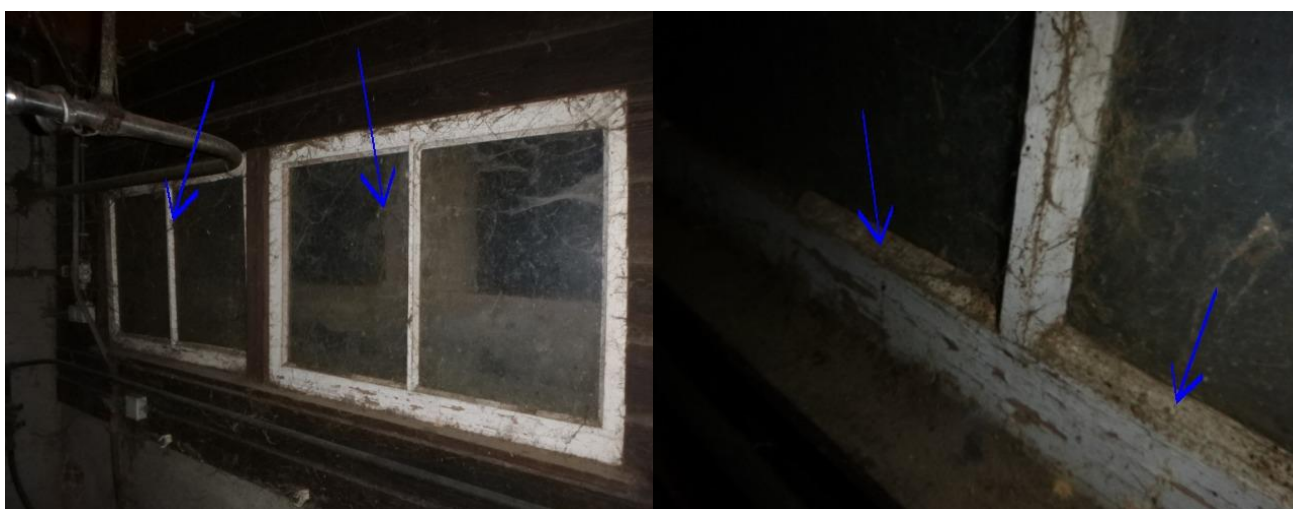
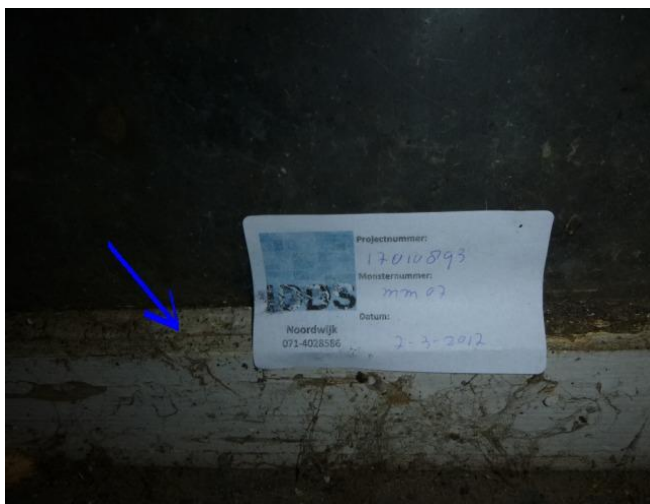
Bron 7 Afdichting	Materiaal: Stopverf
certificaat / monster	RPS 1703-0904_01 / MM07
locatie	Schuur 5, waterruimte: in houten raamkozijnen
hoeveelheid (±)	8 m ¹
bevestigingsmethode	Gesmeerd
binding	N.v.t.
beschadigd	N.v.t.
verweerd	N.v.t.
bereikbaarheid	N.v.t.

risicoklasse	N.v.t.
aanbevelingen / risicobeoordeling	N.v.t.
opmerkingen sanering	De stopverf bleek na analyse geen asbest te bevatten.

Asbest	Percentage
N.v.t.	<0,1% (geen)

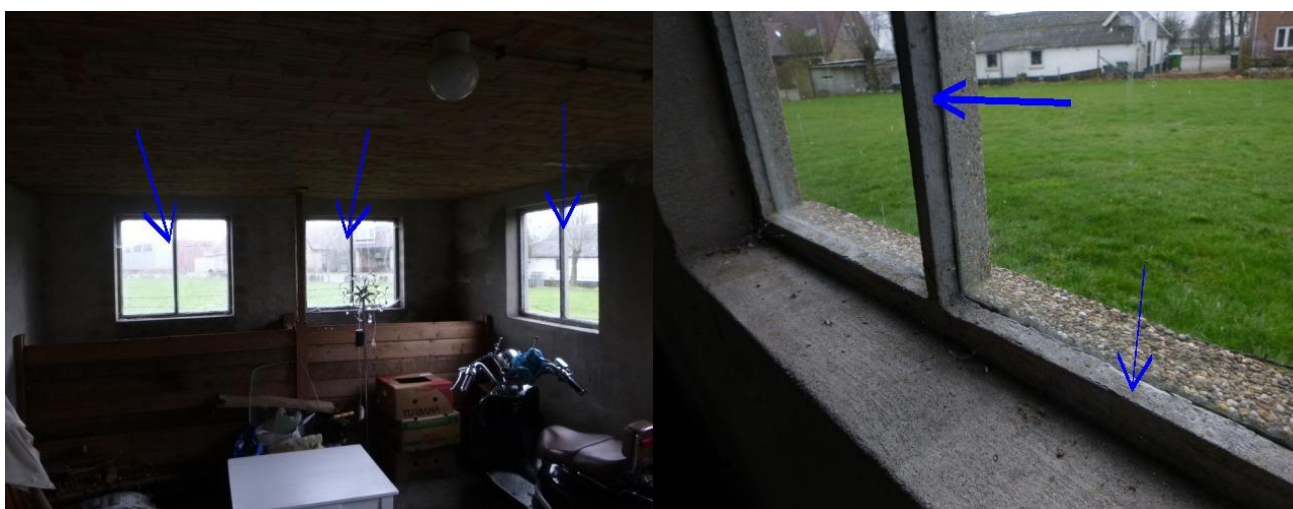
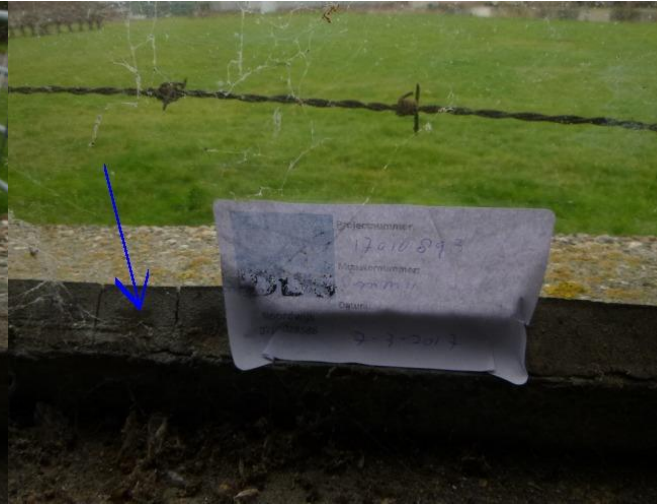
Bron 9 Afdichting	Materiaal: Stopverf
certificaat / monster	RPS 1703-0904_01 / MM10 en MM11
locatie	Schuur 6, garage: in betonnen raamkozijnen
hoeveelheid (±)	20,8 m ¹
bevestigingsmethode	Gesmeerd
binding	N.v.t.
beschadigd	N.v.t.
verweerd	N.v.t.
bereikbaarheid	N.v.t.

risicoklasse	N.v.t.
aanbevelingen / risicobeoordeling	N.v.t.
opmerkingen sanering	De stopverf bleek na analyse geen asbest te bevatten.

Asbest	Percentage
N.v.t.	<0,1% (geen)

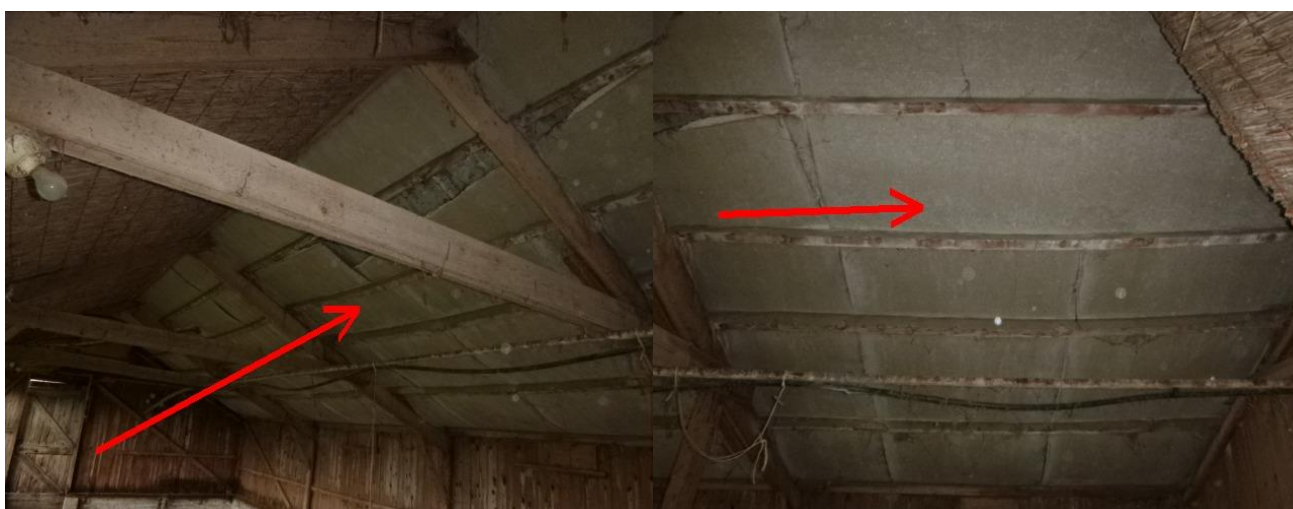
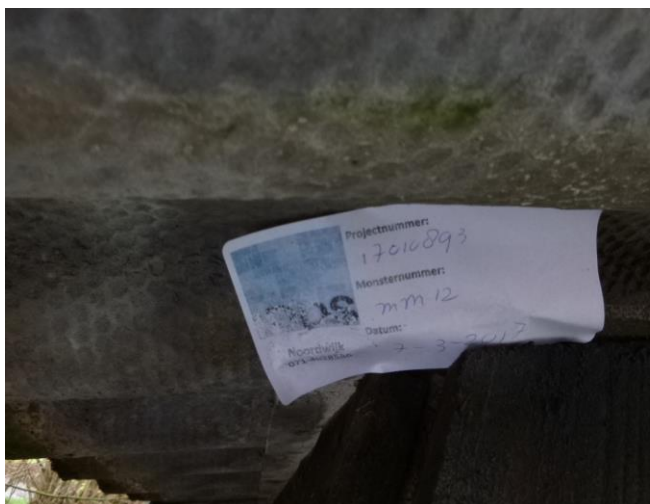
Bron 10 Plaatmateriaal	Materiaal: Cement
certificaat / monster	RPS 1703-0904_01 / MM12
locatie	Schuur 7: op dak
hoeveelheid (±)	37,5 m ²
bevestigingsmethode	Gespijkerd
binding	Hechtgebonden
beschadigd	Ernstig
verweerd	Ernstig
bereikbaarheid	Matig

risicoklasse	2 buitensanering
aanbevelingen / risicobeoordeling	Geen direct risico echter wel een verhoogd risico op vezelemisatie uit het materiaal, geadviseerd wordt de schuur af te sluiten, niet meer te betreden zonder persoonlijke beschermingsmiddelen en te saneren op korte termijn aanbevolen.
opmerkingen sanering	Onder de asbesthoudende golfplaten is in het linker gedeelte van de schuur asbesthoudend plaatmateriaal aangetroffen. Dit plaatmateriaal is zwaar verweerd waardoor er restanten plaatmateriaal (bron 21) in de spinnenwebben hangen en op de grond liggen. Op de schuur is een waarschuwinglint asbest opgehangen. Saneren in buitensituatie met best bestaande technieken in risicoklasse 2.

Asbest	Percentage
chrysotiel	5-10%

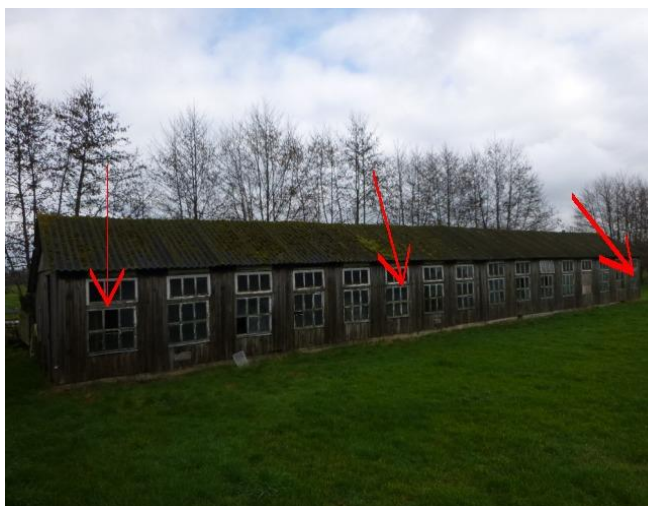
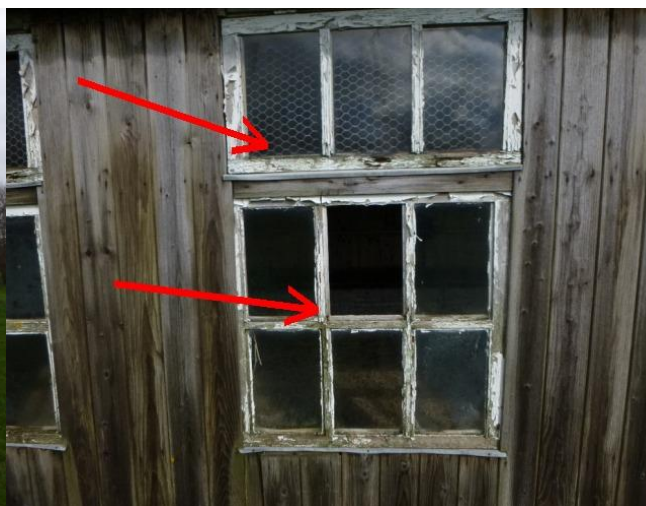
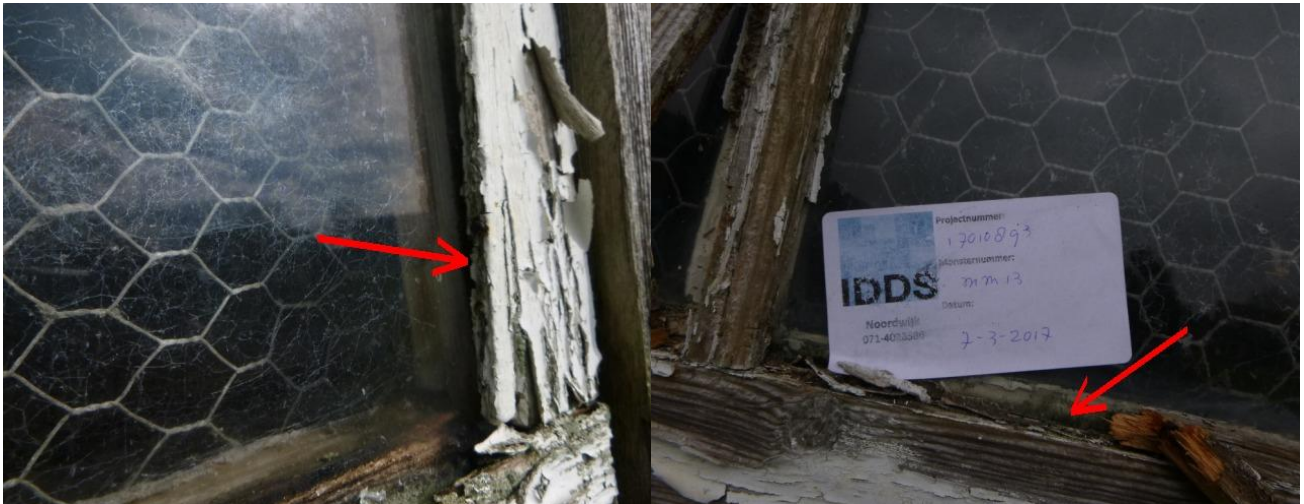
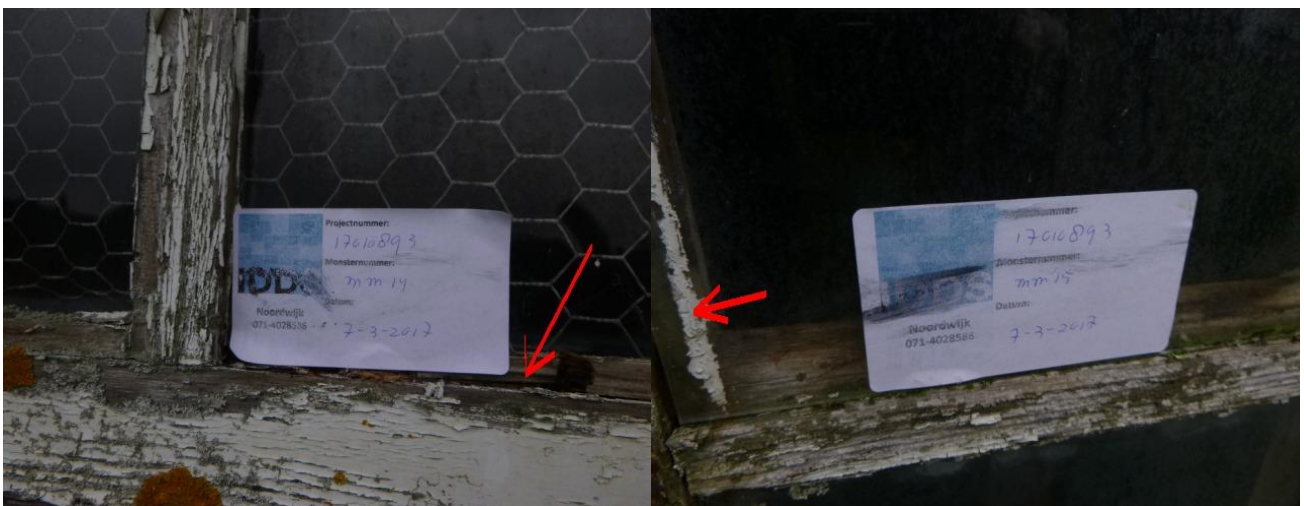
Bron 11 Beglazingskit	Materiaal: Kit
certificaat / monster	RPS 1703-0904_01 / MM 13 t/m MM15
locatie	Schuur 7: in houten raamkozijnen
hoeveelheid (±)	360 m ¹
bevestigingsmethode	Gekit
binding	Hechtgebonden
beschadigd	Licht
verweerd	Ernstig
bereikbaarheid	Goed

risicoklasse	2 buitensanering
aanbevelingen / risicobeoordeling	Geen direct risico, bron verwijderen voorafgaand aan sloop.
opmerkingen sanering	In de houten raamkozijnen is asbesthoudende beglazingskit aangetroffen. Van de beglazingskit zijn drie materiaalmonsters genomen. In monster MM13 is 0.01-0,1%, in monster MM14 is 0,1-2% en in monster MM15 is geen asbest in aangetroffen. Asbest in kit is niet homogeen verdeeld. Er moet er vanuit gegaan worden dat alle beglazingskit asbesthoudend is. Saneren in buitensituatie met best bestaande technieken in risicoklasse 2.

Asbest	Percentage
chrysotiel	0,1-2%

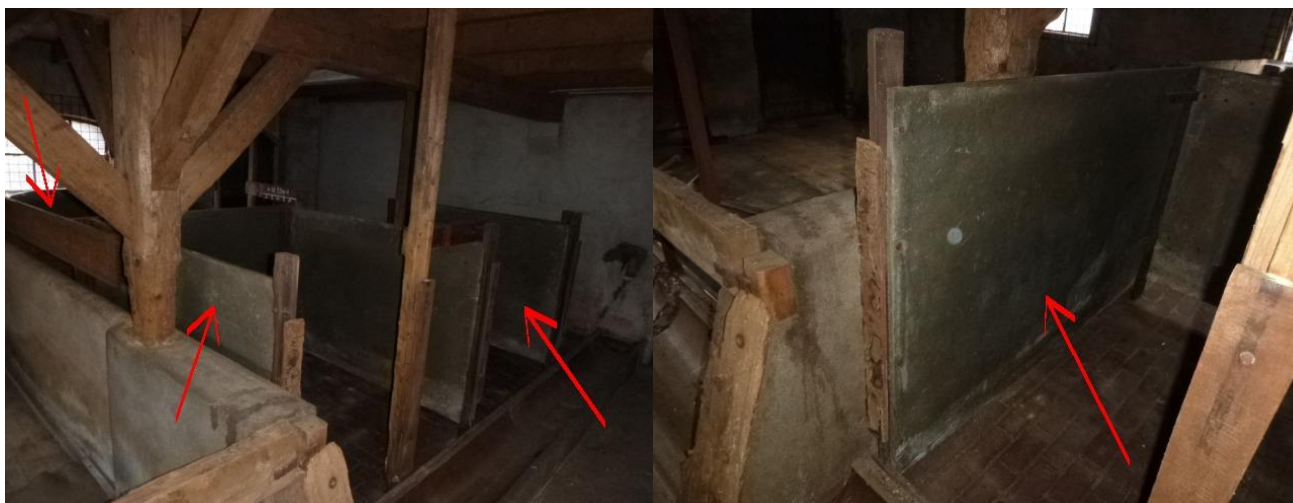
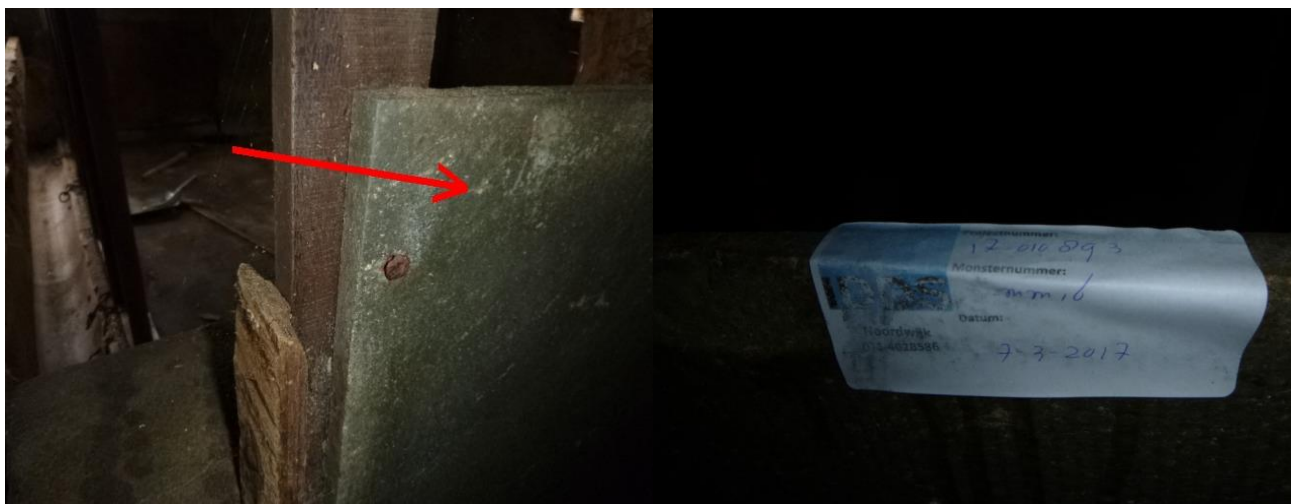
risicoklasse	1 binnensanering of 2A binnensanering
aanbevelingen / risicobeoordeling	Geen direct risico, bron verwijderen voorafgaand aan sloop.
opmerkingen sanering	In de stal zijn op de houten palen asbesthoudende platen aangetroffen. Het betreffen 6 platen van 1,8 m ² per stuk. Saneren in containment met best bestaande technieken in risicoklasse 2A. Indien de platen met palen in zijn geheel worden verwijderd zonder de platen te beschadigen en/of te bewerken kunnen de werkzaamheden in risicoklasse 1 worden uitgevoerd.

Asbest	Percentage
chrysotiel	10-15%
amosiet	0,1-2%

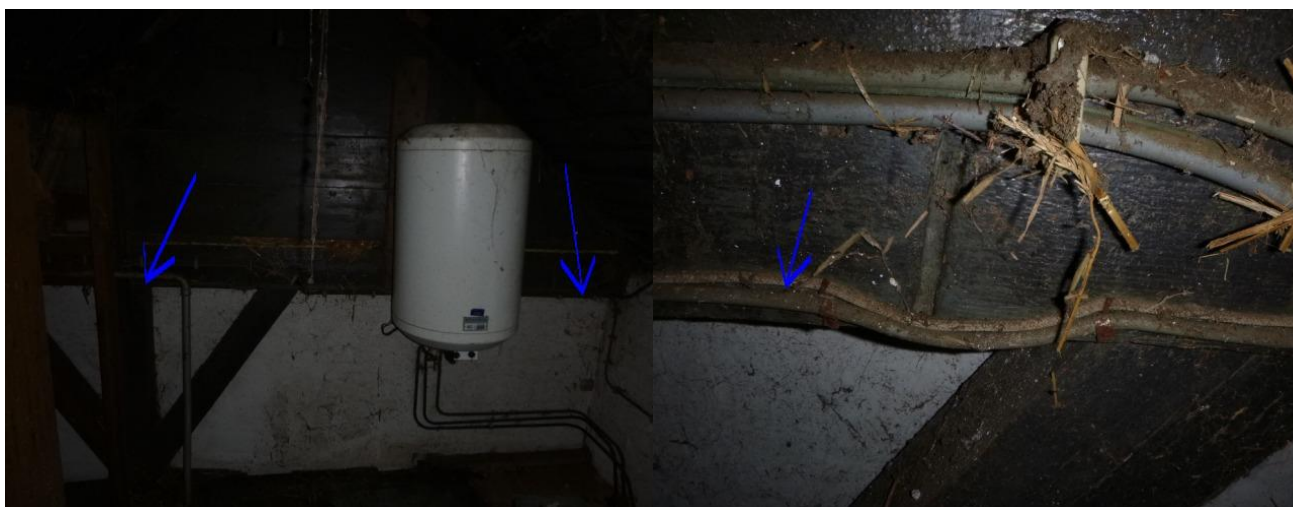
risicoklasse	N.v.t.
aanbevelingen / risicobeoordeling	N.v.t.
opmerkingen sanering	De elektrakabel bleek na analyse geen asbest te bevatten.

Asbest	Percentage
N.v.t.	<0,1% (geen)

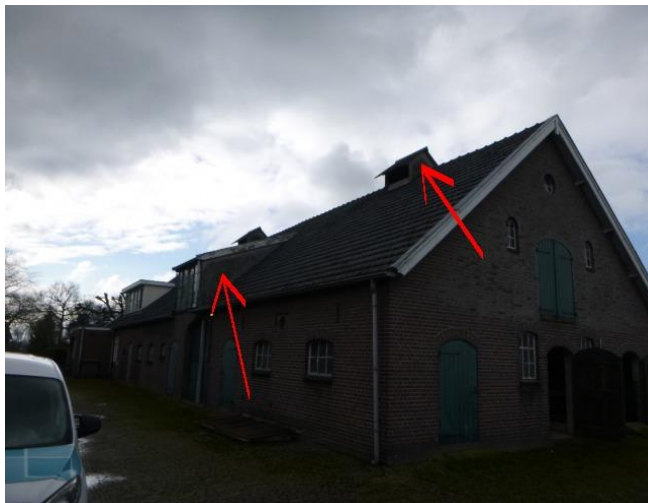
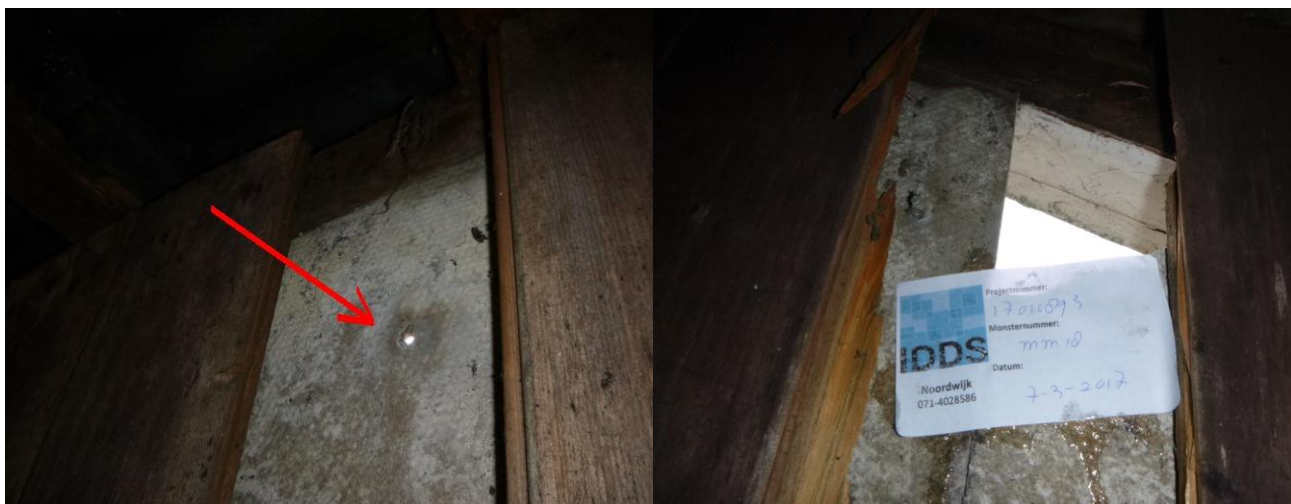
risicoklasse	2 buitensanering
aanbevelingen / risicobeoordeling	Geen direct risico, bron verwijderen voorafgaand aan sloop.
opmerkingen sanering	Op het dak zijn op de wangen van de dakkapel en de schoorstenen asbesthoudende platen aangetroffen. De toepassing bevindt zich deels op hoogte; steiger of hoogwerker noodzakelijk. Saneren in buitensituatie met best bestaande technieken in risicoklasse 2.

Asbest	Percentage
chrysotiel	10-15%

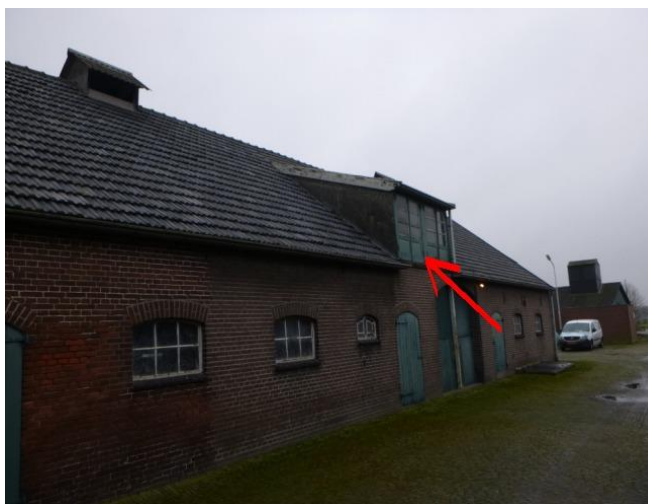
risicoklasse	1 of 2 buitensanering
aanbevelingen / risicobeoordeling	Geen direct risico, bron verwijderen voorafgaand aan sloop.
opmerkingen sanering	In de houten deuren aan de voorzijde om de zolder te betreden zijn asbesthoudende platen aangetroffen. Het betreffen 4 platen van 0,14 m ² per stuk. De toepassing bevindt zich op hoogte; steiger of hoogwerker noodzakelijk. Saneren in buitensituatie met best bestaande technieken in risicoklasse 2. Indien de deuren met platen in zijn geheel worden verwijderd zonder de platen te beschadigen en/of te bewerken kunnen de werkzaamheden in risicoklasse 1 worden uitgevoerd.

Asbest	Percentage
chrysotiel	10-15%

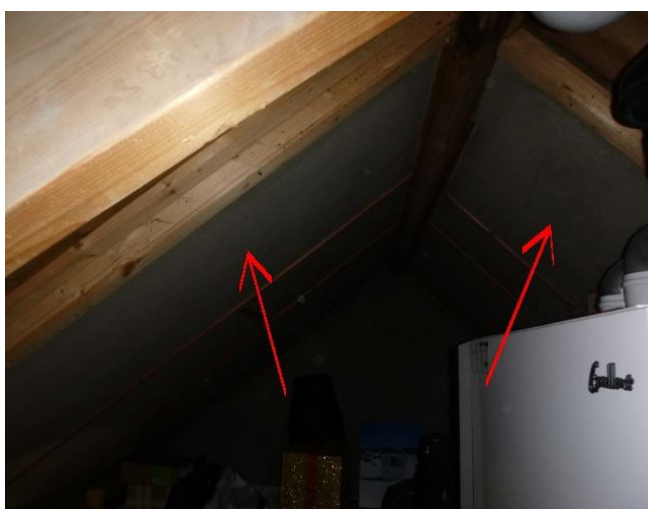
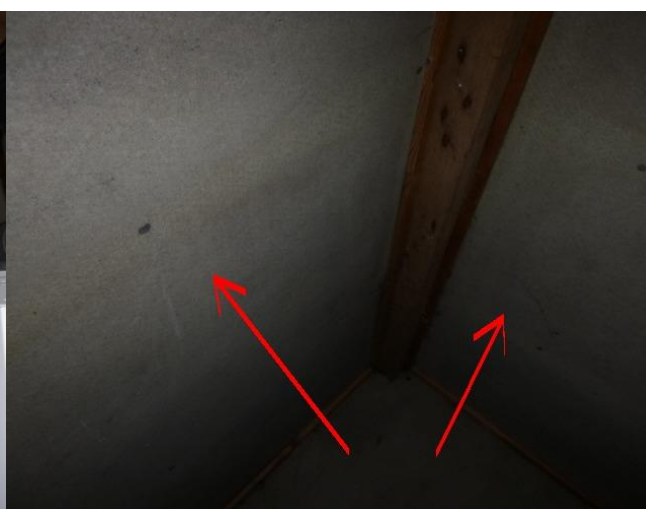
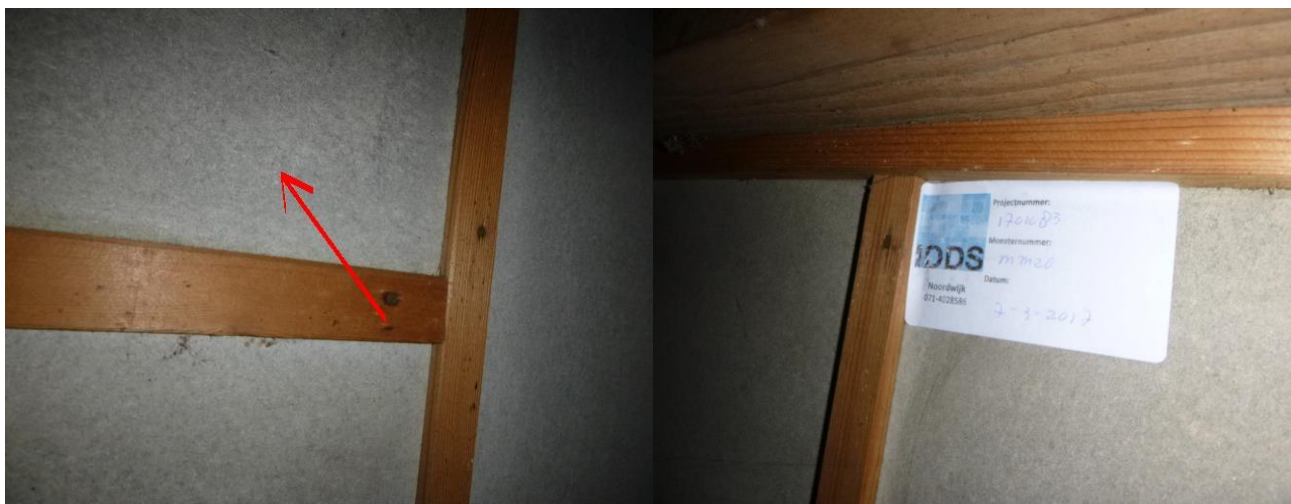
risicoklasse	2 binnensanering
aanbevelingen / risicobeoordeling	Geen direct risico, bron verwijderen voorafgaand aan sloop.
opmerkingen sanering	Tegen het dakbeschot is asbesthoudende plafondbeplating aangetroffen. Saneren in containment met best bestaande technieken in risicoklasse 2.

Asbest	Percentage
chrysotiel	2-5%

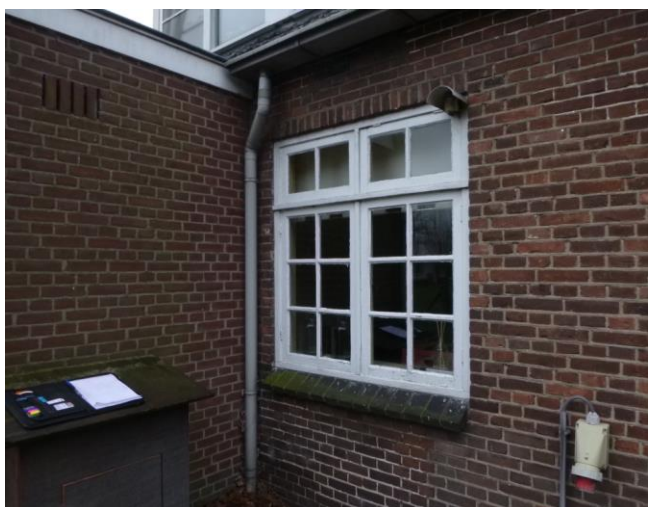
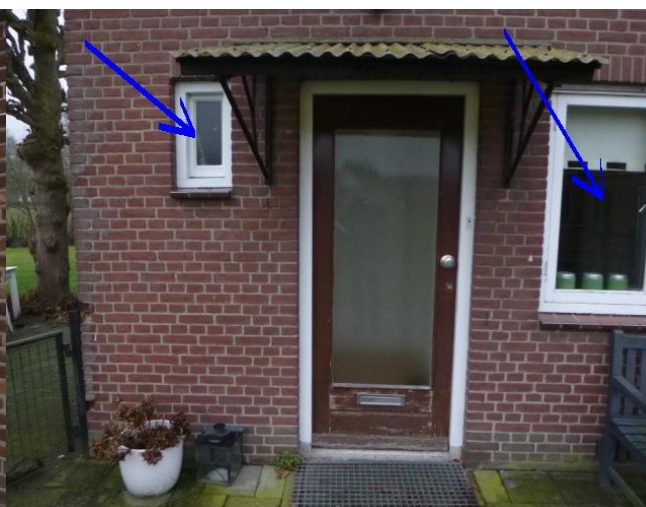
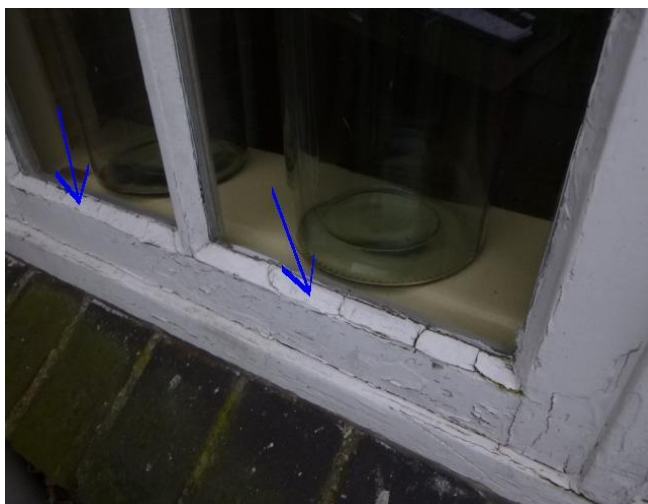
risicoklasse	N.v.t.
aanbevelingen / risicobeoordeling	N.v.t.
opmerkingen sanering	De stopverf bleek na analyse geen asbest te bevatten.

Asbest	Percentage
N.v.t.	<0,1% (geen)

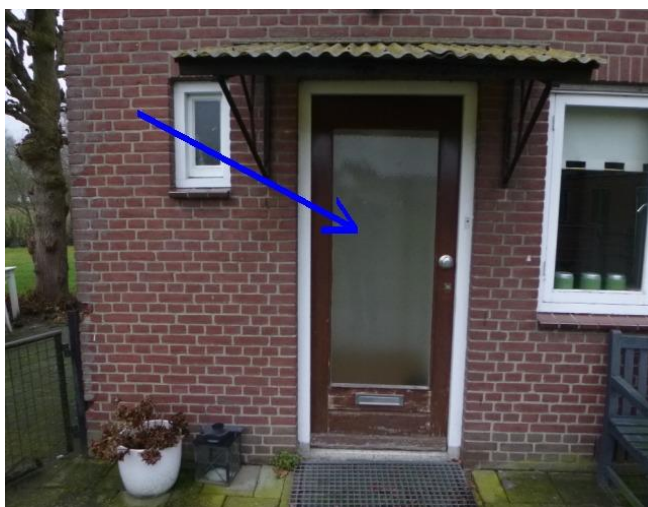
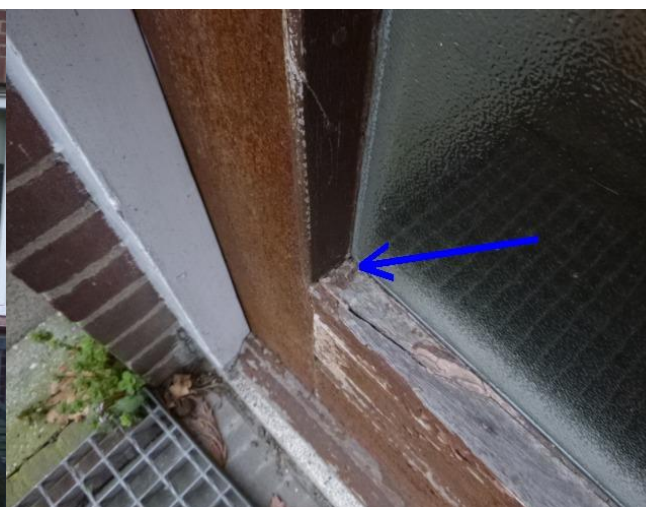
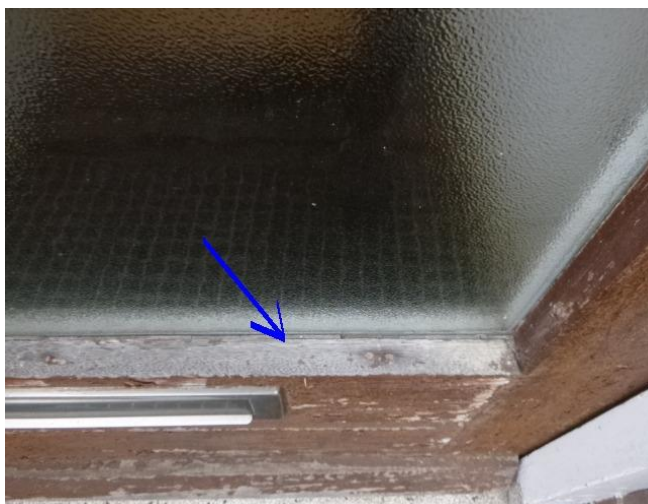
risicoklasse	N.v.t.
aanbevelingen / risicobeoordeling	N.v.t.
opmerkingen sanering	De beglazingskit bleek na analyse geen asbest te bevatten.

Asbest	Percentage
N.v.t.	<0,1% (geen)

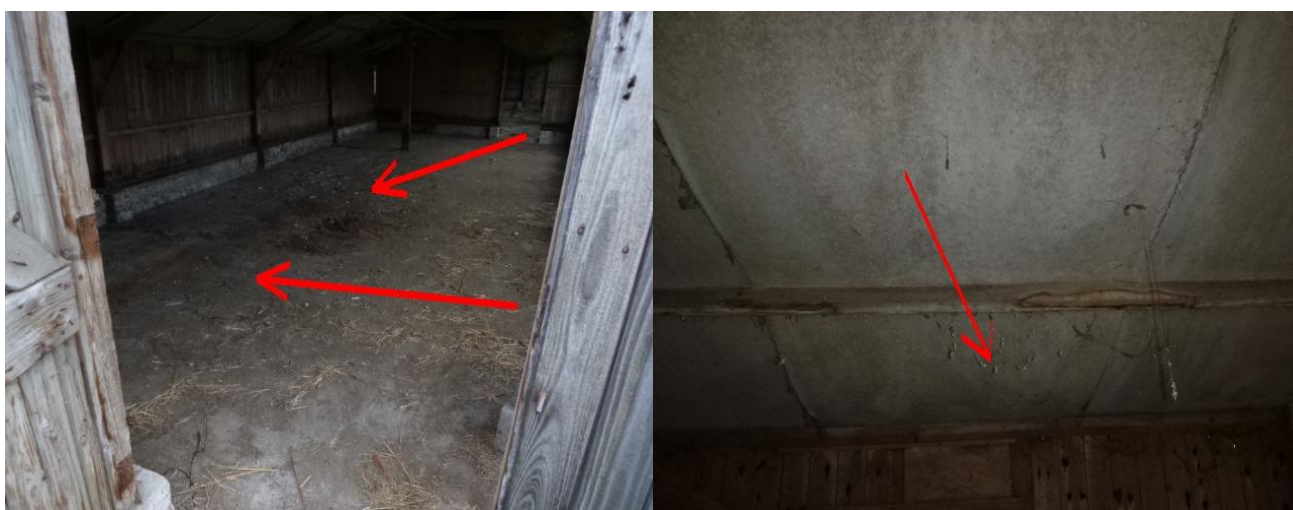
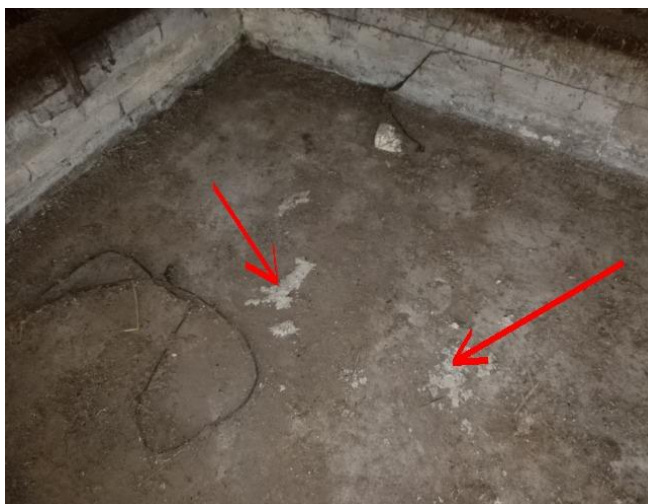
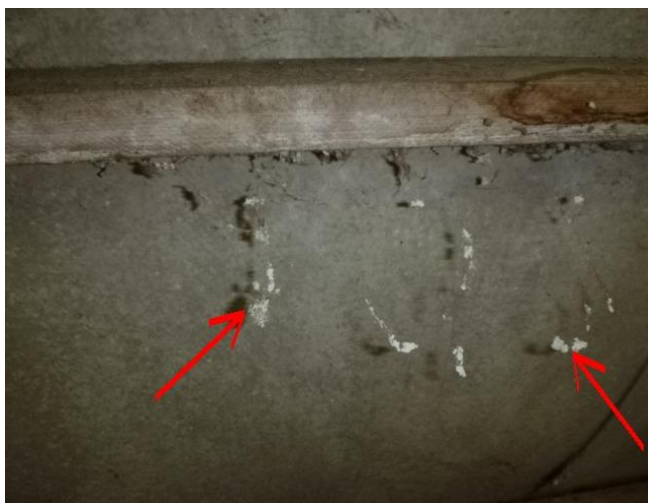
Bron 21 Restanten plaatmateriaal	Materiaal: Cement
certificaat / monster	RPS 1703-0904_01 / MM26
locatie	Schuur 7, hok 1: in spinnenwebben en op vloer
hoeveelheid (±)	60 m ²
bevestigingsmethode	Los liggend en hangend
binding	Niet-hechtgebonden
beschadigd	Ernstig
verweerd	Ernstig
bereikbaarheid	Goed

Asbest	Percentage
chrysotiel	10-15%

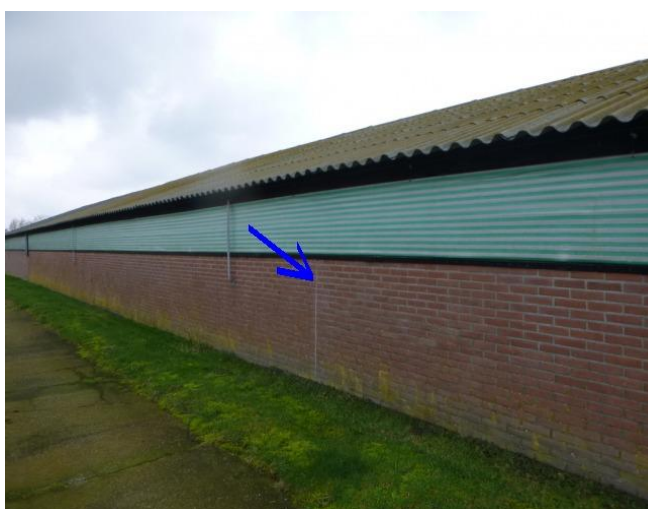
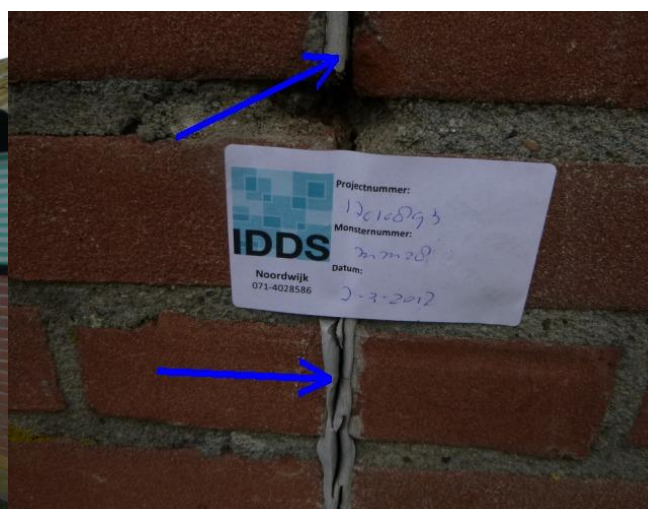
risicoklasse	N.v.t.
aanbevelingen / risicobeoordeling	N.v.t.
opmerkingen sanering	De kit bleek na analyse geen asbest te bevatten.

Asbest	Percentage
N.v.t.	<0,1% (geen)
