# Rapportage Visuele Inspectie na asbestverwijdering conform NEN 2990

**RPS Rapportnummer** 15-143021\_01  
**RPS Projectnummer** 1508-2697  
**RPS Monsternummer** 15-143021  
**Projectnr. opdrachtgever** 2556  
**Adres** Rijndijk 5 te Wijk bij Duurstede  
**Omschrijving** Loopstal en deels ingestorte kapschuur.

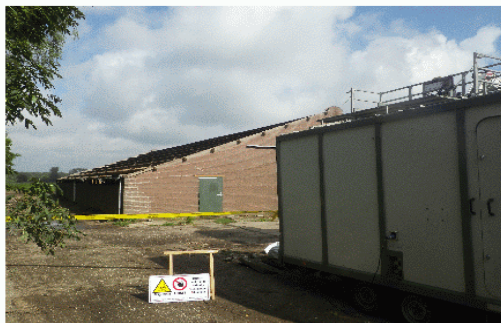
foto 1: Opstelling decontaminatie-unit.

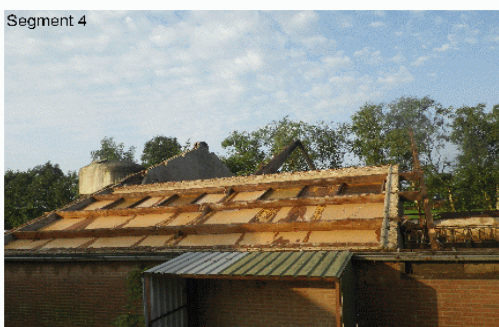
foto 3: Loopstal - Golfplaten en gordingen verwijderd.

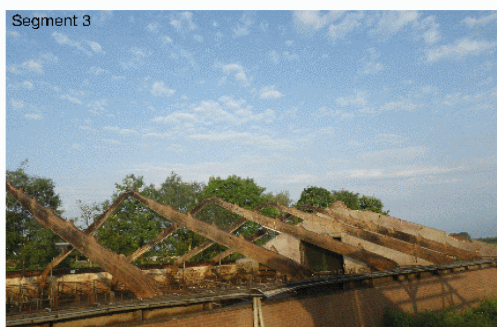
foto 4: Loopstal - Golfplaten en gordingen verwijderd.

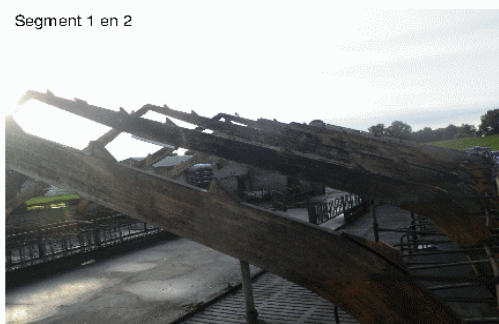
foto 5: Loopstal - Golfplaten en gordingen verwijderd.

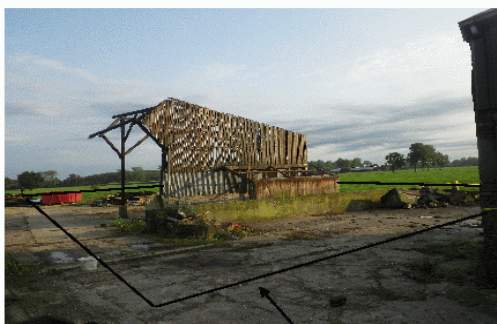
Ja, de restanten golfplaat op de toplaag in en rondom de kapschuur blijven aanwezig, het verontreinigde gebied blijft afgezet met asbestwaarschuwing linten.

foto 6: Verontreinigd gebied (blijft binnen de A-linten).

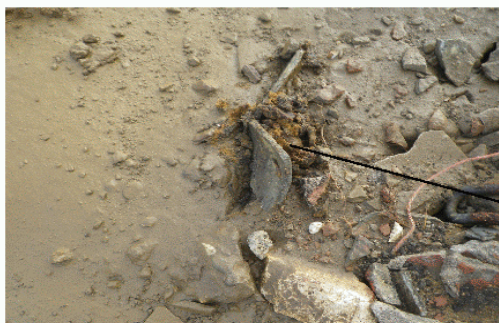
foto 7: Restanten golfplaat blijven aanwezig.

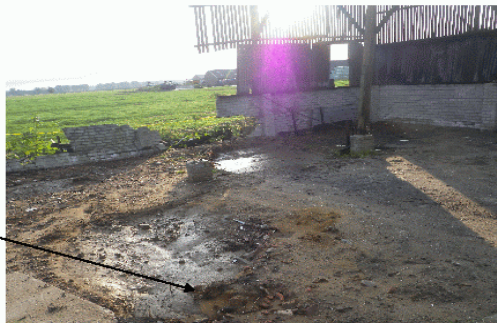
foto 8: Verontreinigd gebied.
