## **Bomen Effect Analyse**

**Comeniuslaan 60 - Zeist**

**Opdrachtgever:** **Bouwbedrijf Lichtenberg**

**Datum:** **Juni 2021**

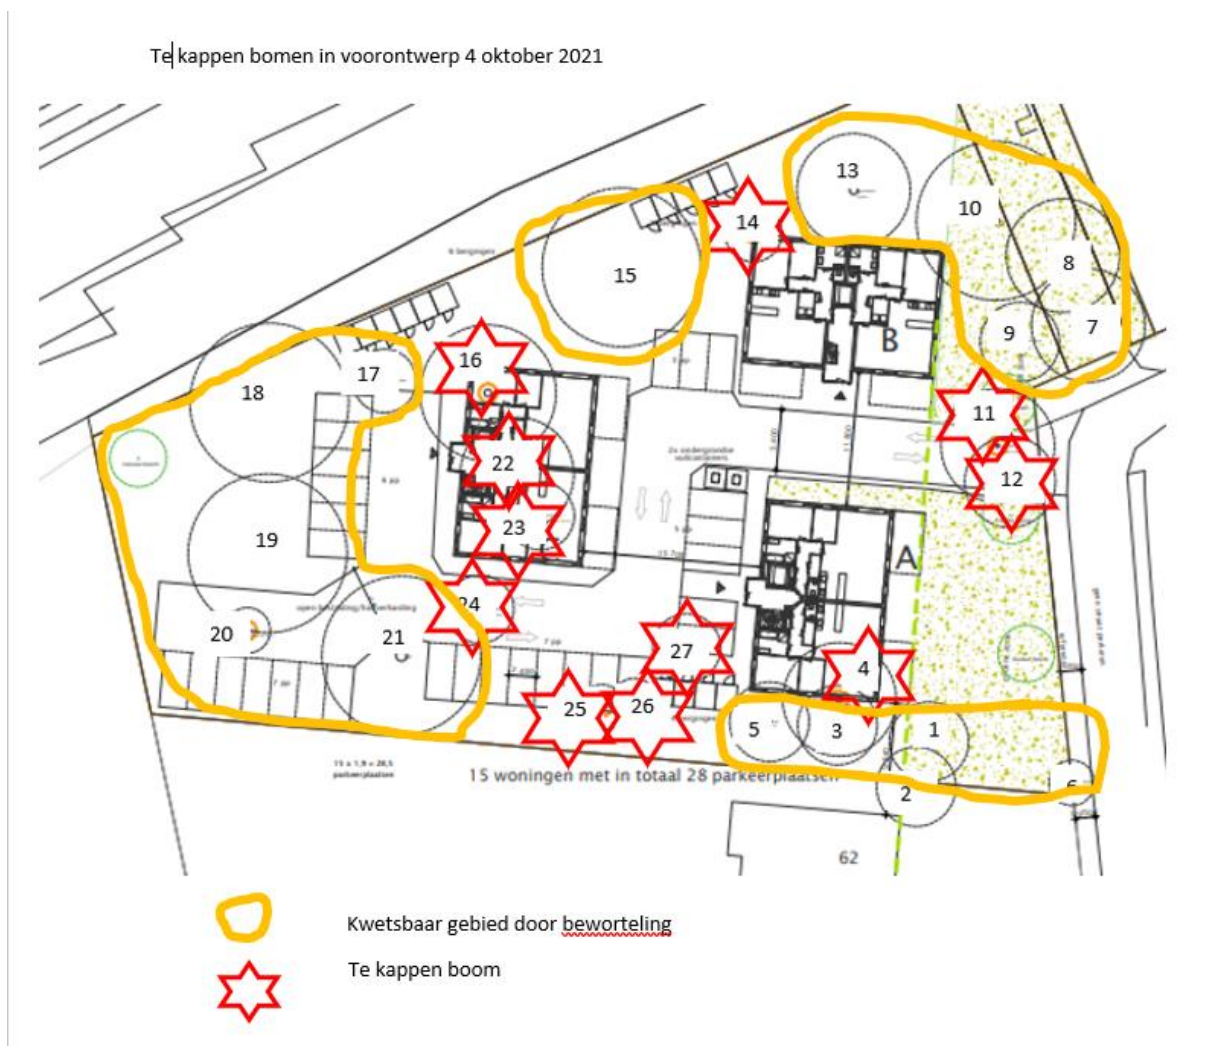
De verwachte projectinvloed heeft een belemmerende invloed op de duurzame instandhouding op een deel van het bomenbestand.

De gebouwen zijn na de inmeting van de bomen licht verschoven tot buiten de kroonprojectie. Voor gebouw A en gebouw B blijven de bomen erg kwetsbaar door de (graaf)werkzaamheden tijdens de bouw (graafdiepte en steigeropstelling en verdichting van kwetsbare ondergrond dienen zeer zorgvuldig tijdens het gehele bouwproces beschermd en bewaakt te worden).

Voor gebouw C worden de bomen gekapt. Omgeving is kwetsbaar maar goed te beschermen door het op tijd plaatsen van vaste opstelling van bouwhekken.

Een groot deel van de parkeervoorzieningen (15 stuks) inclusief toegangsweg liggen in een kwetsbaar gebied voor de bomen

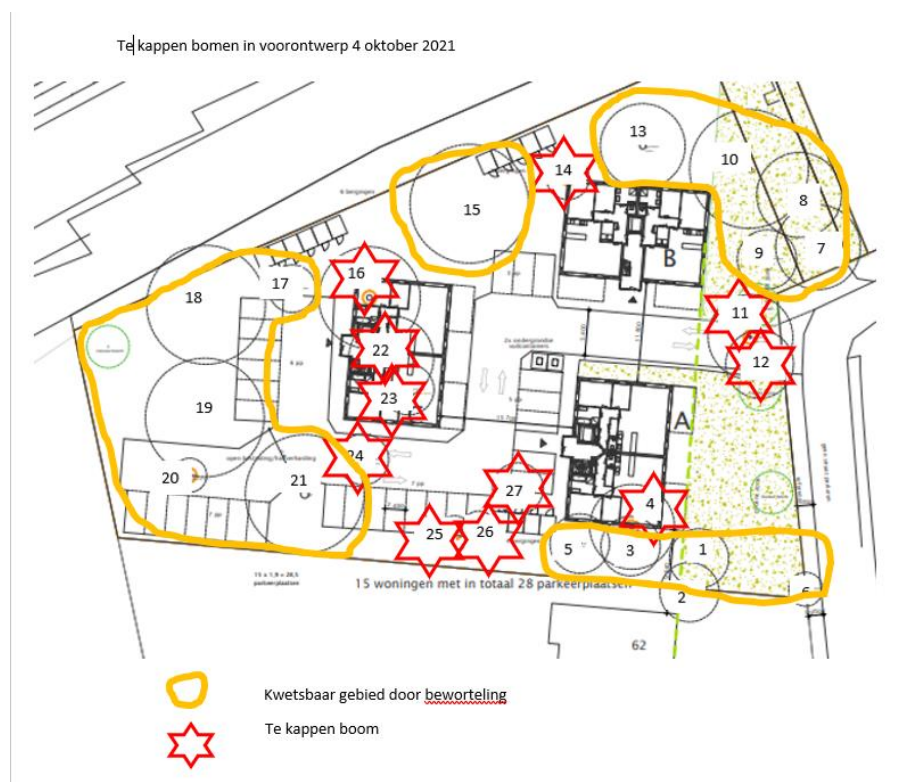
te kappen boom in huidig ontwerp

kwetsbaar boomgebied

Voor 12 bomen in de inventarisatielijst is het advies om planaanpassingen te maken. Gebouwen moeten verder weg van de kwetsbare boomzone. De minimale graaf- en bebouwingsafstand hebben we aangegeven in een kolom (bepaald door kroonprojectie en hangwaterprofiel).
