Beoordeling boszones

Huis ter Heide West

Projectnummer: PFBV.21.WL.081

Project: Woningbouw Huis ter Heide West

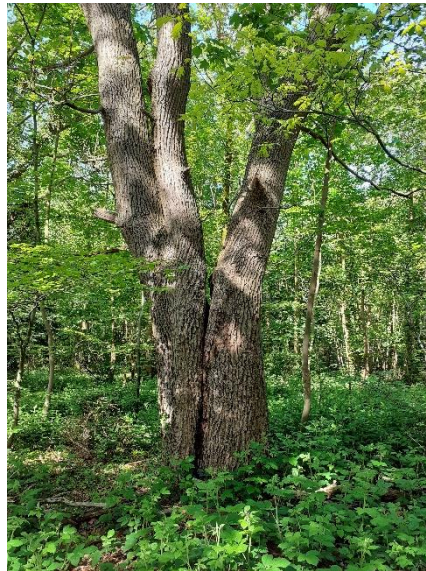
In dit vak staan diverse zomereiken, esdoorn, berk, wilg, grove den en tamme kastanje. De uitbundige onder-bepplanting bestaat uit lijsterbes, beuk, esdoorn, Hemlock spar, hulst en Amerikaanse vogelkers. De grote eik heeft een uitscheurende plakksel. Zie foto:

Kwaliteiten en knelpunten bomenbestand en terrein:	Het is een zeer gemengde bosstrook van diverse leeftijden. Ook is er veel onderbegroeiing aanwezig.
Overige opmerkingen:	Het bos is als geheel waardevol voor de aanwezige fauna Oude eik met uitscherurende plakoksel aan de stam, deze boom kan gehandhaafd blijven maar is niet toekomstbestendig.
Maatregelen bij handhaving:	Verwijderen van het dode hout uit de kronen, welke gevaar opleveren. Bouwactiviteiten mogen plaatsvinden buiten de kroonprojectie.

Vanwege het beperkte onderhoud van de afgelopen jaren zijn diverse werkzaamheden noodzakelijk. Voor alle gebieden geldt dat de onder-beplanting gedund/gesnoeid dient te worden. Dode bomen dienen verwijderd te worden of op stam gezet te worden. Bij de specifieke laanbeplanting in de vakken **20A 20B en 20C** kunnen bomen die buiten de rij staan worden verwijderd om een goede laanstructuur te krijgen. De andere bomen in deze vakken zijn waardevol. Behoud van 2 grote eiken in vak **20c** is zeker gewenst. Vak **22A** dient als afscheiding met het nieuwe sportveld en kan worden voorzien van nieuwe onder-beplanting. Vak **21 A B** dient te worden opgeschoond en voorzien te worden van nieuwe bomen. Vak **15** dient als bosstrook gehandhaafd te blijven, beperkte dunning/snoei van de onder-beplanting is gewenst om de beuken rij aan de achterzijde niet teveel bloot te stellen aan extra zonlicht. Vak **16** is ook een gemengd bos waar weinig tot geen onderhoud in is gepleegd de laatste jaren. Het bestand is niet erg waardevol. Er staat een grote waardevolle eik met een uitscheurende plakksel, deze boom kan niet langdurig behouden blijven. Alleen met het plaatsen van een kroonanker en het geheel innemen van de kroon is de boom nog een aantal jaren te behouden, dit brengt overigens wel hoge beheerkosten met zich mee.
