Bomen Effect Analyse "Kroostweg 65" te Zeist

Boomtechnisch onderzoek
Definitief 1.1
25 september 2013

BAM Woningbouw Utrecht
Marconibaan 25
3430 AA Nieuwegein

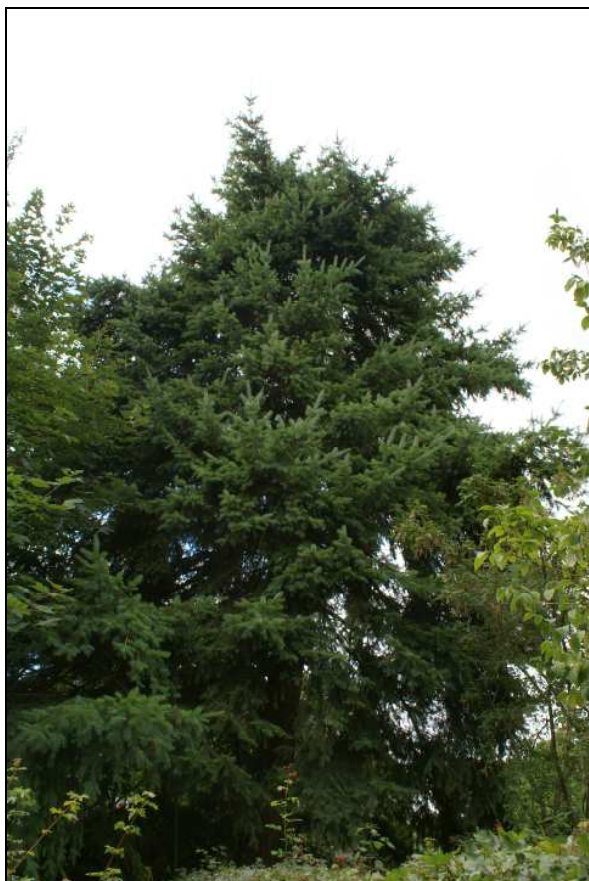
Afbeelding 1: Douglas aan de Kroostweg 65

De boom is van een goede conditie en heeft afgezien van enige snoeibehoefte geen gebreken. Aantastingen of ziekten zijn niet gevonden, waarmee het toekomstbeeld van de boom in de huidige situatie goed is. In de huidige situatie heeft de boom een toekomst van meer dan 25 jaar.

- De boom 1,5 tot 2 meter hoger op snoeien ter voorkoming van kroonschade, in verband met de doorrijdhoogte van aanwezig materieel. Dit zal ook nodig zijn in verband met de te bouwen berging. Deze snoei dient door een vakkundig boomverzorger uitgevoerd te worden.
- Bij het opbreken van de vloer dient men zeer voorzichtig te werk te gaan. Verlies van de wortels onder de vloer kan de stabiliteit of conditie van de boom ernstig bedreigen. Hoeveel beworteling en hoever deze onder de vloer is doorgegroeid, is niet exact duidelijk. Bij twijfel adviseren wij een boomtechnisch adviseur in te schakelen tijdens deze ontgraving.
- Stambescherming toe passen bij de boom. In bijlage 2 staat vermeld hoe deze het meest effectief kan worden aangebracht.
- Groeiplaats waar niet gegraven hoeft te worden, afdekken met rijplaten ter voorkoming van verdichting.

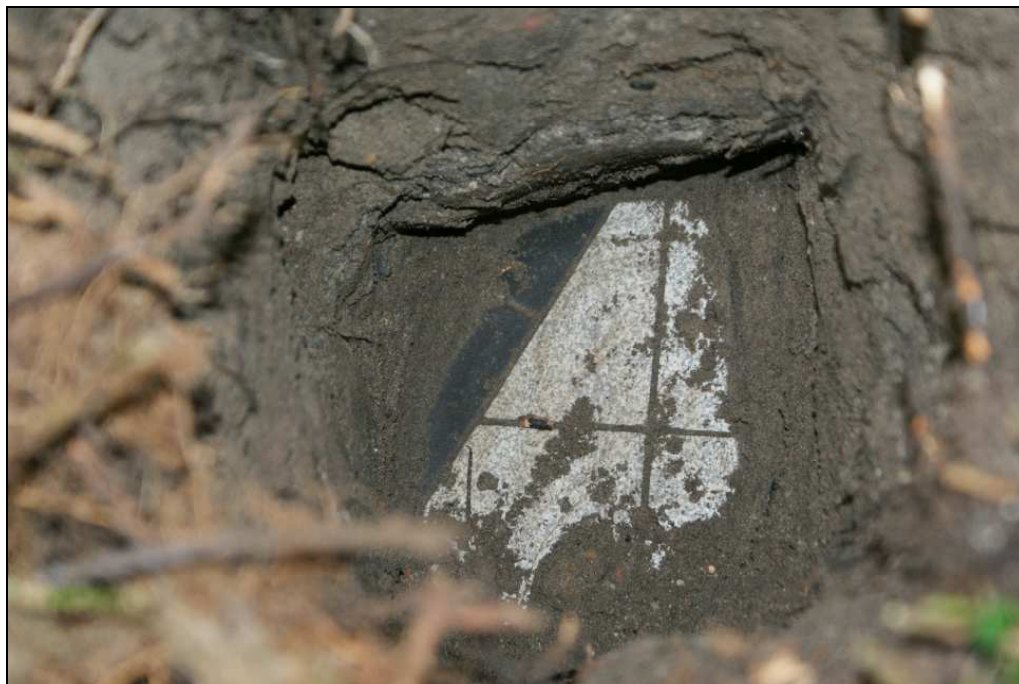
Om de beworteling te kunnen beoordelen is er op verschillende plaatsen, binnen de kroonprojectie, een kuil gegraven. Op alle locaties is hier veel puin in de bodem aangetroffen met op 60 cm. onder maaiveld, een betonnen vloer en tegels. In deze laag is weinig tot geen beworteling gevonden.

De grond bestaat uit een opgebrachte laag vermengd met extreem veel puin.

Afbeelding 4: tegelvloer op 60 cm onder maaiveld.

Indien dieper gegraven moet worden dan 60 cm wordt geadviseerd om na het verwijderen van de vloer, nogmaals een boomtechnisch adviseur de beworteling onder de vloer te laten beoordelen.

Bij het weer aanvullen van de grond dient men rekening te houden dat deze tot maximaal 2 MPa verdicht mag worden om afsterven van de wortels te voorkomen.
