# BOMEN EFFECT ANALYSE

LORENTZLAAN 14 | ZEIST

ADVISEUR HENK JANSEN | 07-11-2016 | VERSIE 1.0

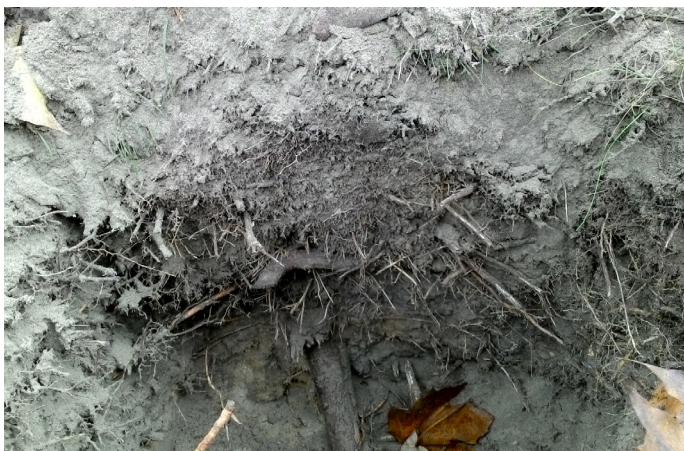
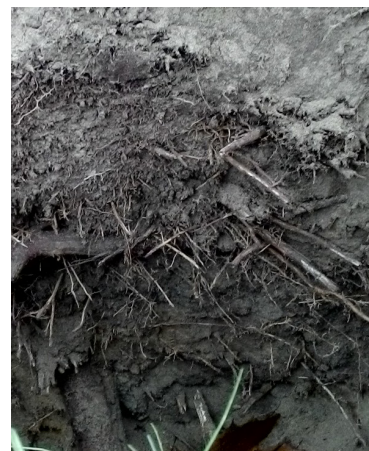
4.2.3 Foto's van de profielkuil.

| Diepte | Bodem | Beworteling |
|---|---|---|
| 0-50 cm | Matig fijn zand, niet humeus, geen grondwaterinvloed | Beworteling intensief, fijne beworteling en beworteling > 5 cm, goede kwaliteit |

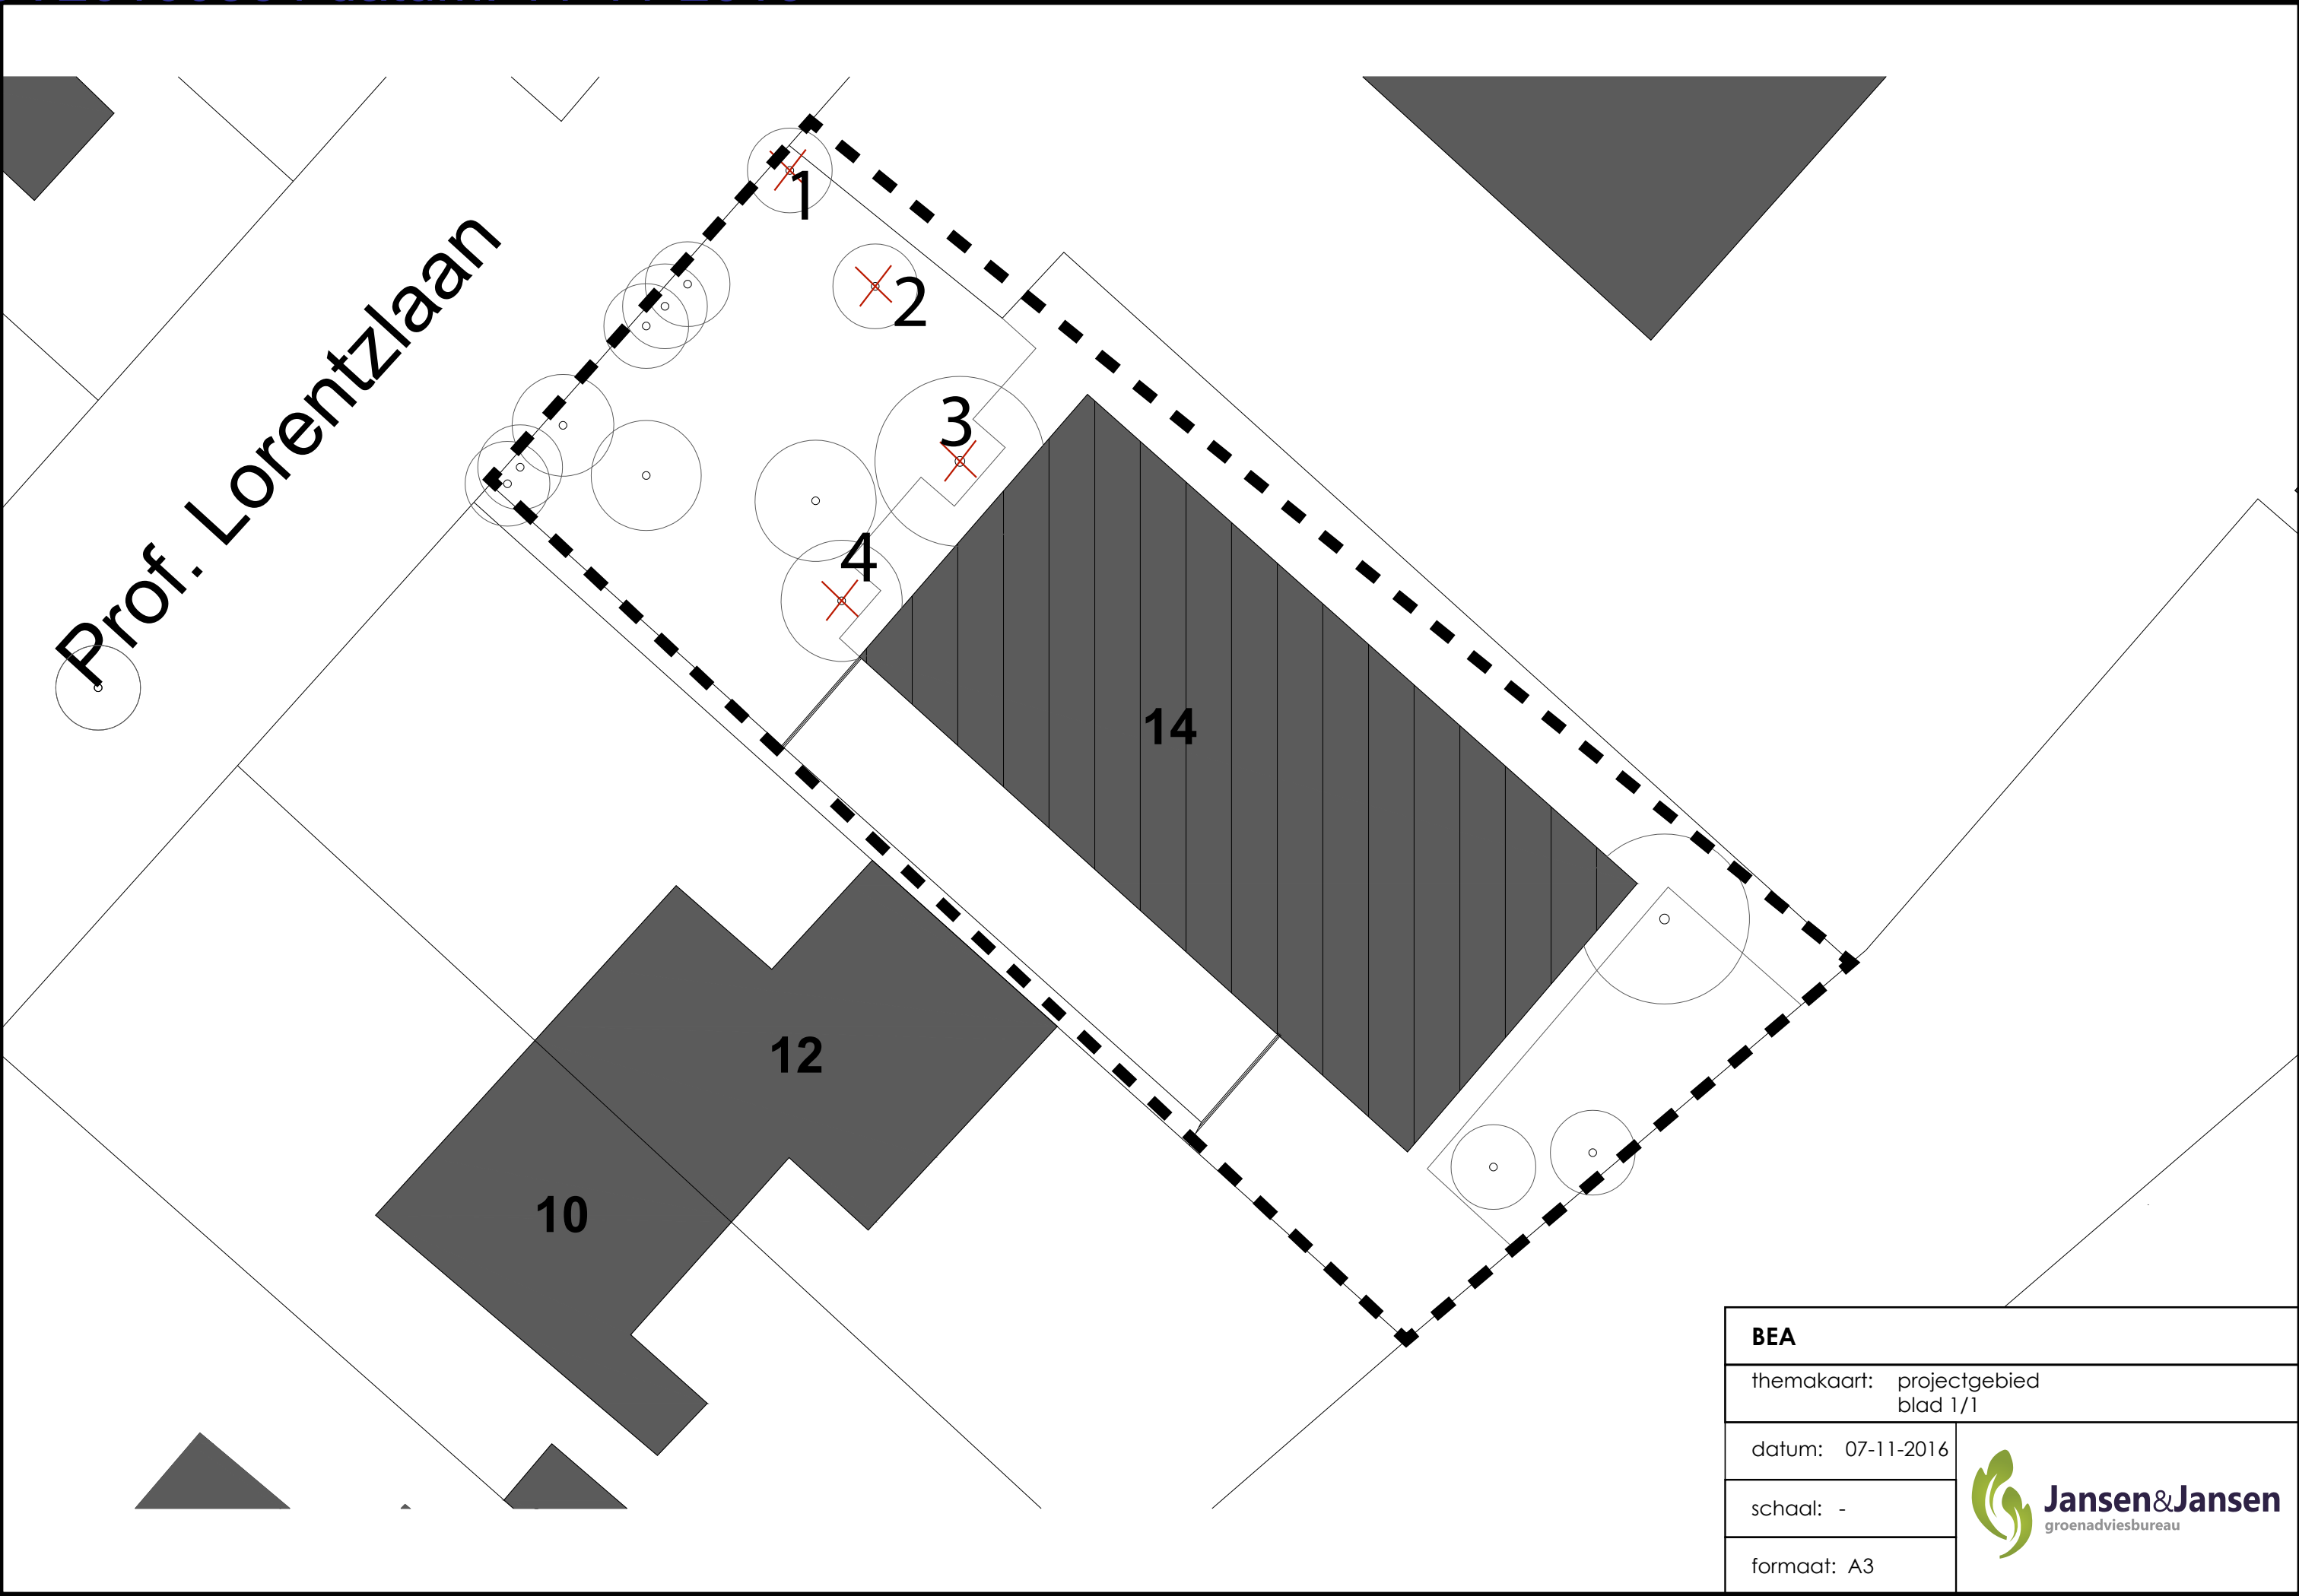
*Gedetailleerde plattegrond met de boom in het plangebied*

De levensverwachting van de bomen is <10 jaar, de projectinvloed is onhoudbaar. De bomen voldoen aan deze criteria. Boomnummers 1 en 2 staan op de plek waar het tracé van het oprit wordt gerealiseerd. Boomnummer 3 staat op +- 1 meter van de nieuw te realiseren bebouwing. Bij de graafwerkzaamheden zullen veel wortels waaronder belangrijke gestelwortels worden verwijderd. Hierdoor is de situatie voor de bomen onhoudbaar. Geadviseerd wordt om de bomen te verwijderen. Boomnummer 4 staat +- 2 meter uit de gevel, de nokhoogte van de nieuwe bebouwing wordt 8,64 m. Ook zal er nog iets ruimte +-0,5 meter nodig zijn om het cunet t.b.v. de nieuwe bebouwing uit te graven. Waardoor er gegraven wordt tot op +- 1,5 m uit de stam. Naar schatting gaat hierbij +- 30 % van de wortels verloren. Van de kroon gaat 30% t/m 50% van de gesteltakken verloren, waaronder takken > 10 cm. Op basis hiervan kan geconcludeerd worden dat 'duurzaam handhaven niet mogelijk is. Geadviseerd wordt om de bomen te verwijderen.

Duurzaam behouden van de bomen is niet mogelijk. Geadviseerd wordt om de bomen te verwijderen.
