**Bomen Effect Analyse project  
Handelskade Nieuwegein**

Opdrachtgever: Samen Thuis,  
Vastgoedontwikkeling  
Contactpersoon: Michiel Polman  
Auteur: ing. A. (Anton) van der Vegt  
Organisatie: **tree-o-logic**  
Datum: 23 maart 2018  
Versienummer: 1.0

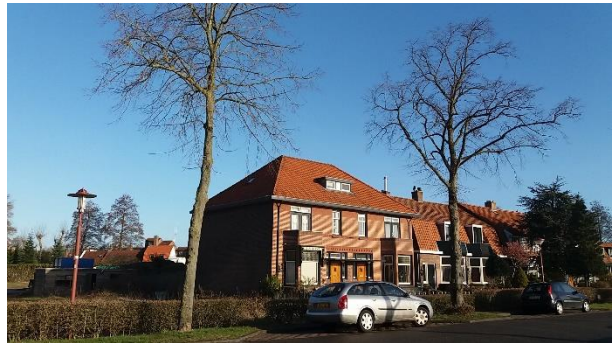
Bomen 76 en 77 betreffen lindes die staan langs de Handelskade. Deze bomen lijken eigendom van de gemeente. Boom 77 heeft een matige conditie. In de kroon zijn afstervingsverschijnselen waargenomen wat zich uit in vorming van veel dood hout.

**Afb. 3: Bomen 76 en 77 langs de handelskade.  
Vermoedelijk gemeentebomen**

Boom 76 en 77 kunnen wat betreft de planvorming behouden blijven. Echter heeft boom 77 wel een verminderde conditie en toekomstverwachting waardoor de boom om die reden als niet handhaafbaar wordt beschouwd.

Boom 77 heeft een verminderde conditie en toekomstverwachting. Daarom is het te adviseren deze boom te verwijderen. Echter is dit, voor zover beoordeeld kan worden vanaf de plantekening, in het kader van de werkzaamheden niet perse nodig.

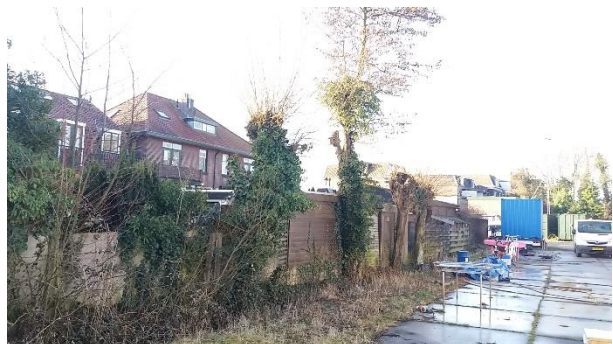
Bomen 128 t/m 131 staan langs de achtertuinen van huisnummer 8 en 9. De wilgen betreffen knotbomen en zijn in een redelijke conditie. De els heeft een mindere conditie en toekomstverwachting.

**Afb. 4: Bomen 128 t/m 131 tegen de grens van  
huisnummer 8 en 9**

Bomen 128, 129, 130 en 131 zijn aan de hand van planvorming wel te behouden, echter is het de overweging waard om de bomen te kappen vanwege het feit dat de bomen tegen de bebouwingen van de naast gelegen percelen drukt. Daarnaast heeft boom 130 een verminderde conditie en toekomstverwachting

Knotwilgen 128, 129 en 131 en els nr. 130 zijn aan de hand van de nieuwe plannen te behouden. Echter is het advies om de bomen te verwijderen vanwege het feit dat de bomen tegen de muren aan groeit van de naastgelegen percelen. Boom 130 heeft daarbij ook een verminderde conditie en toekomstverwachting.

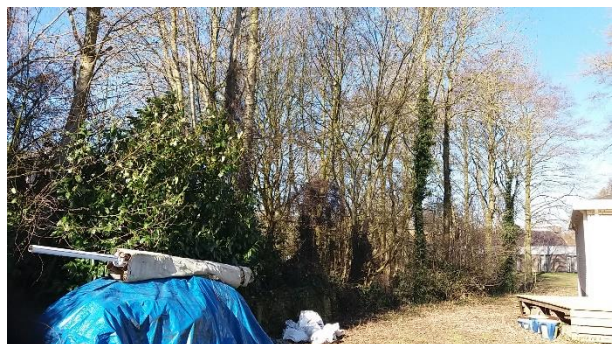
De bomen 306 t/m 343 staan in een bosschage aan de west kant van het terrein. Het gaat hier om natuurlijk opgeschoten beplanting. Er is veel dood hout aanwezig en enkele bomen staan scheef. Boom 343 heeft een stamschade als gevolg van het uitscheuren van een tak.

**Afb. 5: Bosschage aan de westkant met  
boomnummers 306 t/m 343.**

Bomen 306 t/m 343, welke in de bosschage staan, zijn niet te behouden vanwege de planvorming. De bouw van de huizen en stallingen staan op of dicht op de bomen gepland. Daarbij komt dat enkele niet te handhaven zijn vanwege slechte toekomstverwachting.

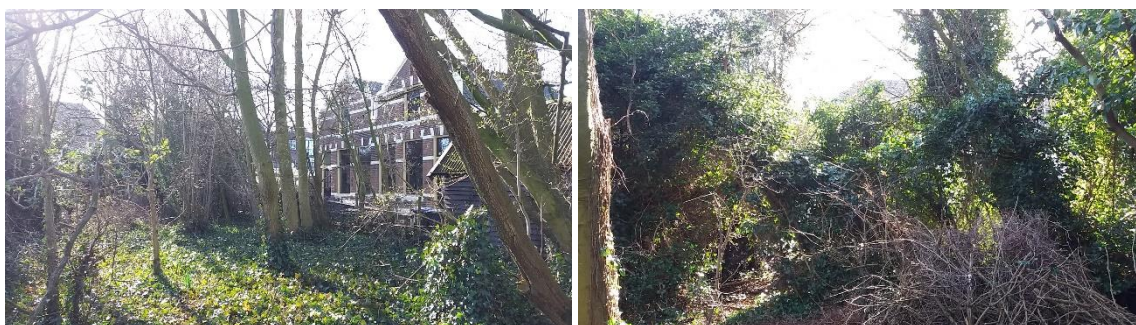
Afb. 6 en 7: Foto's van de bosschage aan de westkant.

Totale score: 25 → Normale houtopstand
