## **ASBESTINVENTARISATIE**

### **"Voormalig postkantoor"**

Stationsweg 17, 1431 EG  
te Aalsmeer

| <b>Onderzoek identificatie</b> | | |
|---|---|---|
| Projectnummer | 78490 | Autorisatiedatum: 5 mei 2017 |

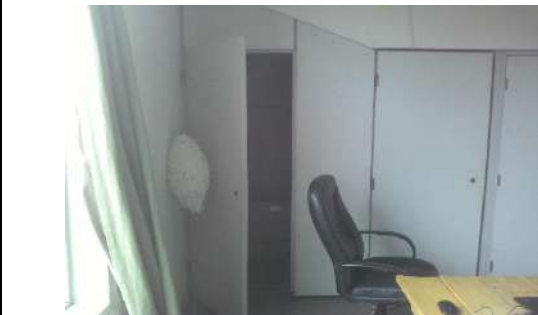
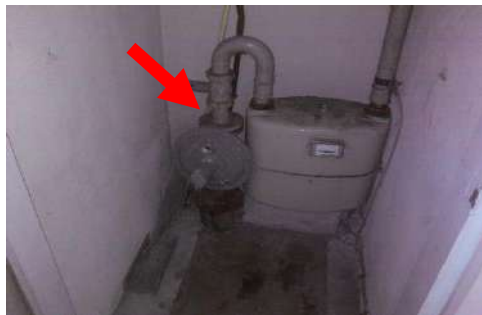
| Bronnummer | 78490-11 | ASBESTHOUDEND |

| Bronnummer | 78490-11 | ASBESTHOUDEND |
|---|---|---|
| Conditie | Onbeschadigd en niet verweerd | |
| Opmerkingen | Betreffen pakkingen tussen de flenzen in de gasmeterruimte. | |
| Saneringsurgentie | Deze toepassing vormt, bij huidig gebruik, geen direct risico. | |

| Bronnummer | 78490-11 | ASBESTHOUDEND |
|---|---|---|
| Verwijderingsmethode | Conform SMA-rt bijlage 1, sanering middels intapen van de flenzen, doorslijpen van het leidingwerk en in zijn geheel inpakken en afvoeren zonder het asbest hierbij te bewerken | |

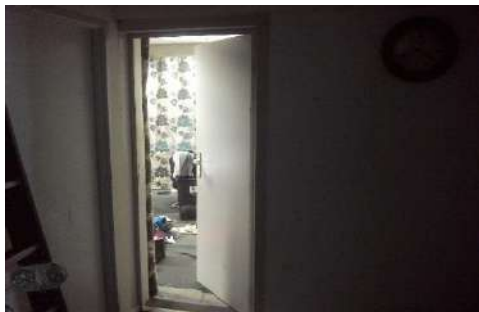
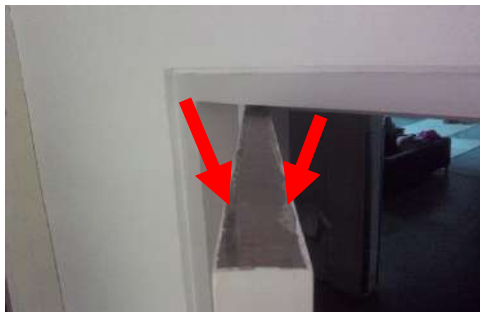
| Bronnummer | 78490-14 | ASBESTHOUDEND |

| Bronnummer | 78490-14 | ASBESTHOUDEND |
|---|---|---|
| Conditie | Onbeschadigd en niet verweerd | |
| Opmerkingen | In een deur op de begane grond zijn twee asbestplaten verwerkt, de oppervlakte van de deur bedraagt ca 2m2. | |
| Saneringsurgentie | Deze toepassing vormt, bij huidig gebruik, geen direct risico. | |

| Bronnummer | 78490-14 | ASBESTHOUDEND |
|---|---|---|
| Verwijderingsmethode | Conform SMA-rt bijlage 2, sanering middels deur in zijn geheel uit de scharnieren halen, inpakken en afvoeren | |

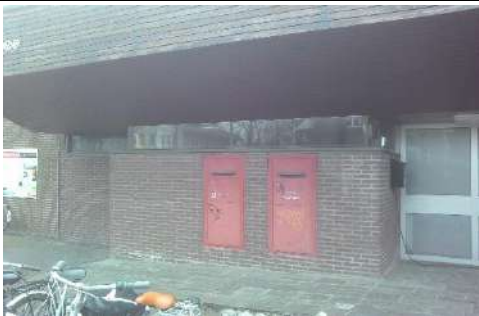
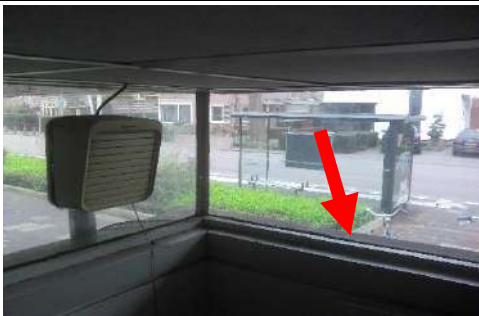
| Bronnummer | 78490-15 | ASBESTHOUDEND |
|---|---|---|
| Opmerkingen | Betreft kit rondom de enkele beglazing in de gevelkozijnen links naast de hoofdentree. | |
| Saneringsurgentie | Deze toepassing vormt, bij huidig gebruik, geen direct risico. | |

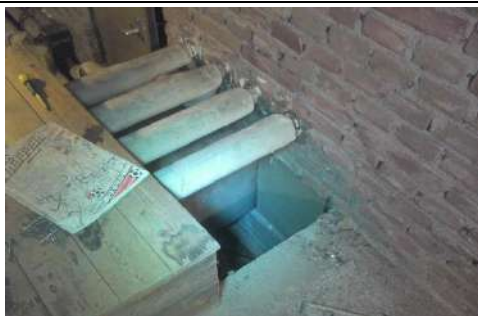
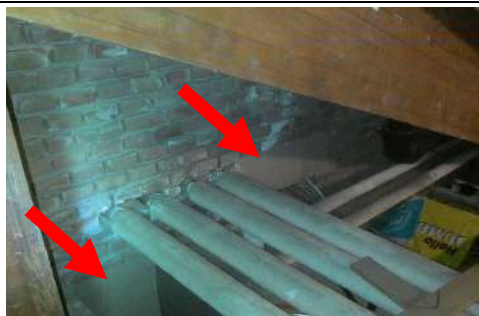
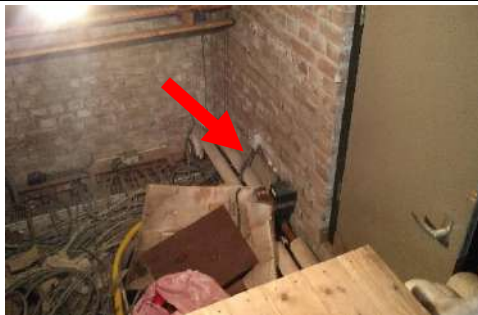
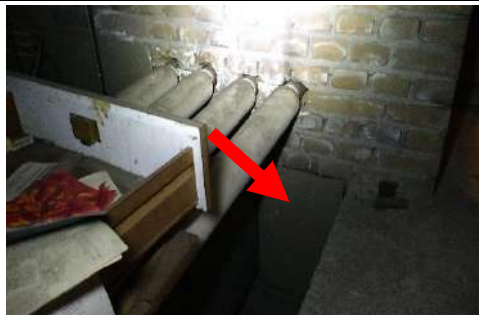
| Bronnummer | 78490-02 | ASBESTHOUDEND |
|---|---|---|
| Opmerkingen | Betreft hechtgebonden beplating rondom de gemetselde muurdoorvoeren van de stalen luchtkanalen en CV-leidingen in de kruipruimte. | |
| Saneringsurgentie | Deze toepassing vormt, bij huidig gebruik, geen direct risico. | |

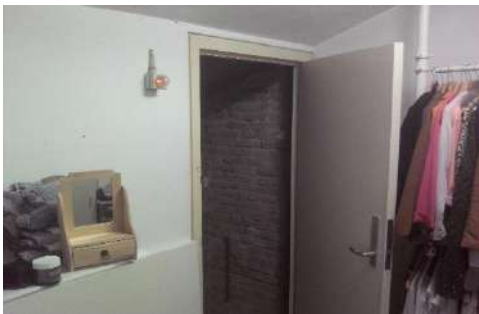
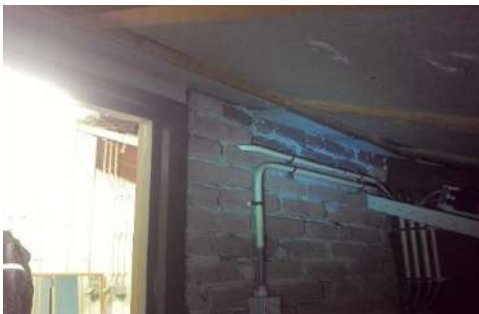
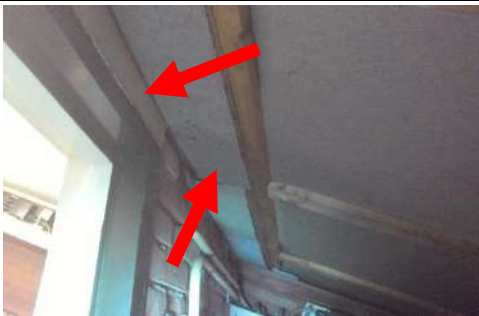
| Bronnummer | 78490-03 | ASBESTHOUDEND |
|---|---|---|
| Opmerkingen | Betreffen strookjes hechtgebonden plafondplaat in de kruipruimte, welke vanaf de binnenzijde tegen de panlatten bevestigd zijn. | |
| Saneringsurgentie | Deze toepassing vormt, bij huidig gebruik, geen direct risico. | |

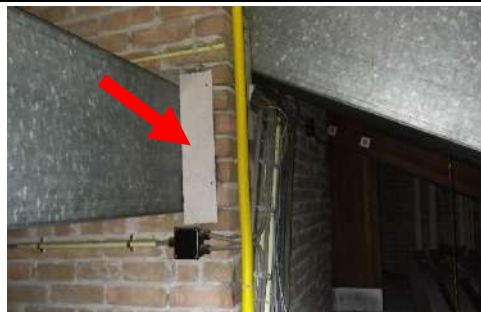
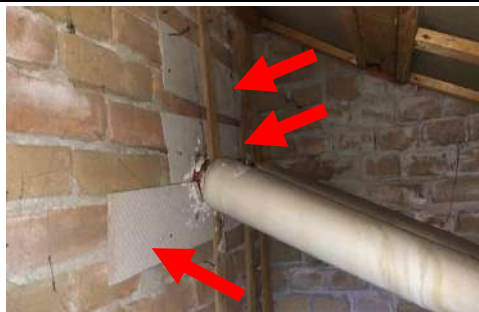
| Bronnummer | 78490-04 | ASBESTHOUDEND |
|---|---|---|
| Opmerkingen | Betreft niet-hechtgebonden beplating rondom de gemetselde muurdoorvoeren van de stalen luchtkanalen in de kruipruimte. | |
| Saneringsurgentie | Deze toepassing vormt een potentieel risico, advies om op korte termijn te laten saneren. | |

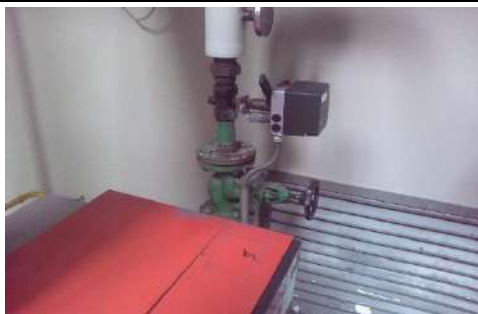
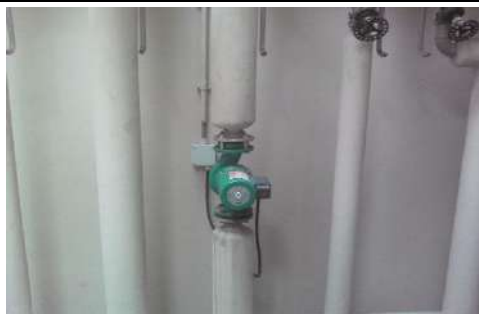
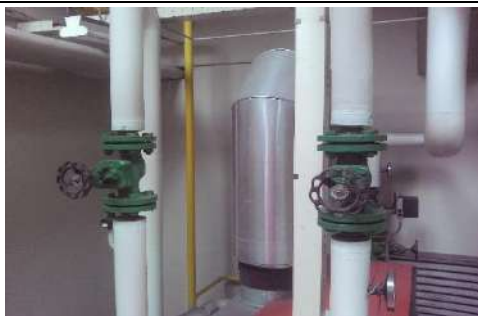
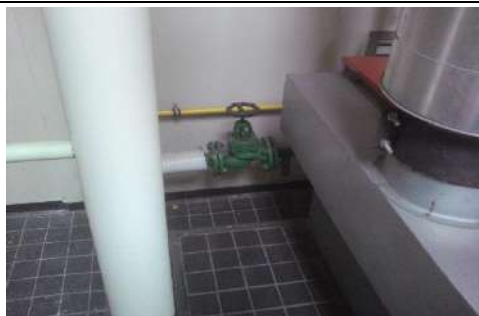
| Bronnummer | 78490-07 | ASBESTHOUDEND |
|---|---|---|
| Opmerkingen | Betreffen pakkingen tussen de flenzen in de CV-ruimte. | |
| Saneringsurgentie | Deze toepassing vormt, bij huidig gebruik, geen direct risico. | |

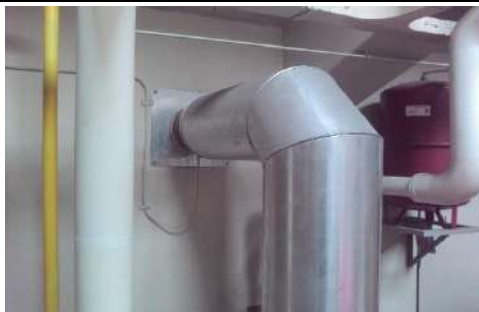
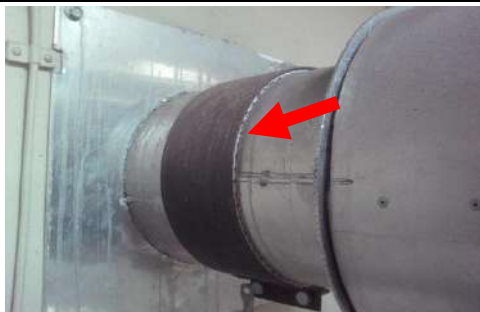
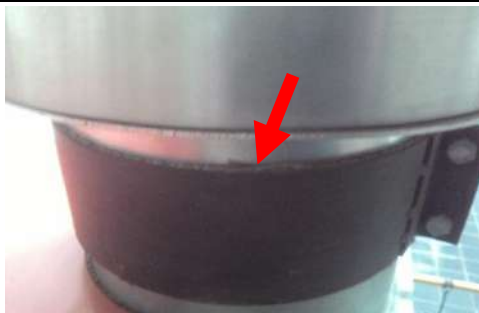
| Bronnummer | 78490-08 | ASBESTHOUDEND |
|---|---|---|
| Opmerkingen | Betreft koord tussen twee verbindingen van het rookgaskanaal van ketel 2 in de CV-ruimte, per verbinding is ca 0,5m koord toegepast. | |
| Saneringsurgentie | Deze toepassing vormt, bij huidig gebruik, geen direct risico. | |

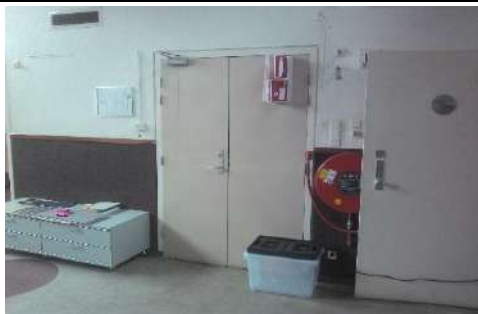
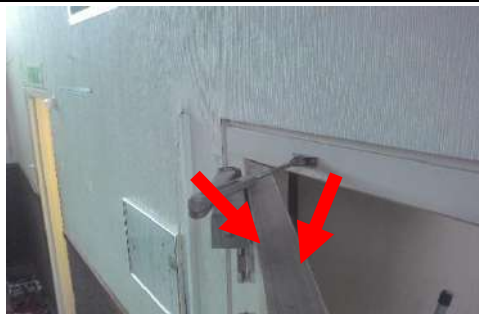
| Bronnummer | 78490-10 | ASBESTHOUDEND |
|---|---|---|
| Opmerkingen | In beide deuren naar de CV-ruimte zijn twee asbestplaten verwerkt, de oppervlakte van de deuren bedraagt ca 2m2 per stuk. | |
| Saneringsurgentie | Deze toepassing vormt, bij huidig gebruik, geen direct risico. | |

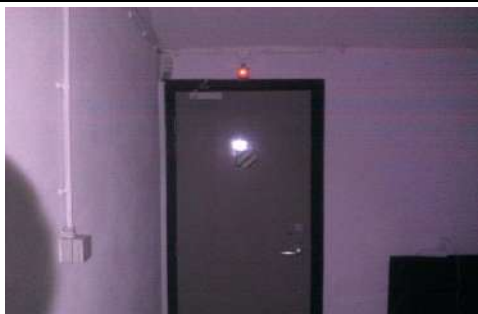
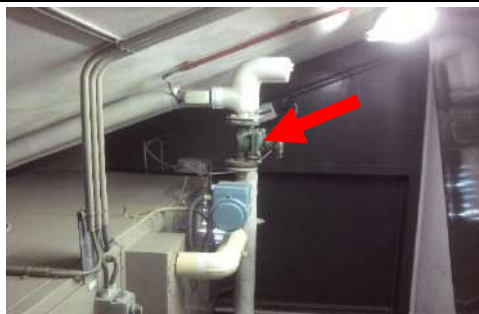
| Bronnummer | 78490-12 | ASBESTHOUDEND |
|---|---|---|
| Opmerkingen | Betreffen pakkingen tussen de flenzen in de luchtbehandelingsruimte. | |
| Saneringsurgentie | Deze toepassing vormt, bij huidig gebruik, geen direct risico. | |

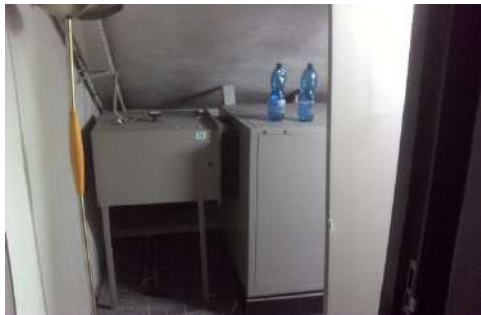
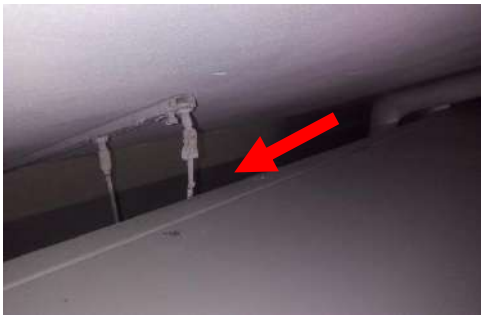
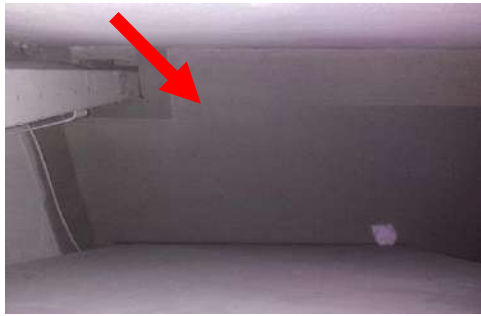
| Bronnummer | 78490-13 | ASBESTHOUDEND |
|---|---|---|
| Opmerkingen | Betreft hechtgebonden wandbeplating in de lbk ruimte. | |
| Saneringsurgentie | Deze toepassing vormt, bij huidig gebruik, geen direct risico. | |

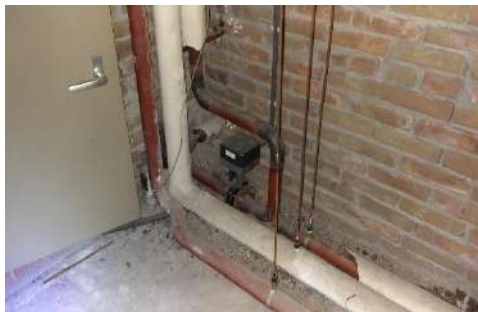
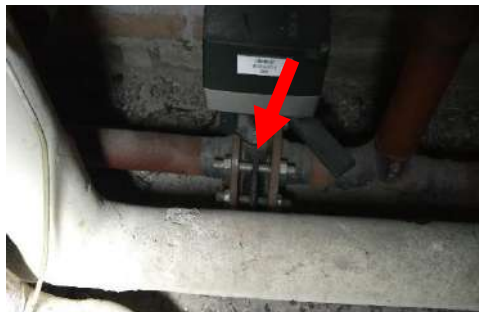
| Bronnummer | 78490-16 | ASBESTHOUDEND |
|---|---|---|
| Opmerkingen | Betreffen pakkingen tussen de flenzen in de kruipruimte. | |
| Saneringsurgentie | Deze toepassing vormt, bij huidig gebruik, geen direct risico. | |

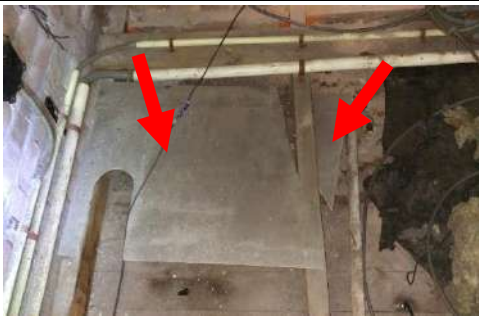
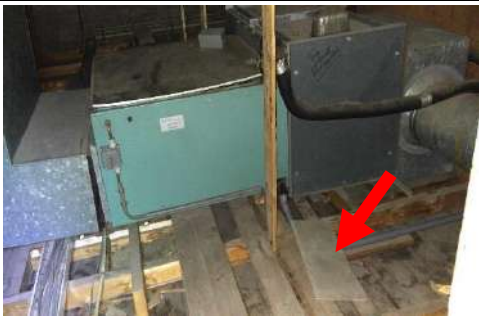
| Bronnummer | 78490-17 | ASBESTHOUDEND |
|---|---|---|
| Opmerkingen | Betreffen restanten hechtgebonden plaatmateriaal in de kruipruimte op de 1 <sup>e</sup> verdieping. | |
| Saneringsurgentie | Deze toepassing vormt een potentieel risico, advies om op korte termijn te laten saneren. | |

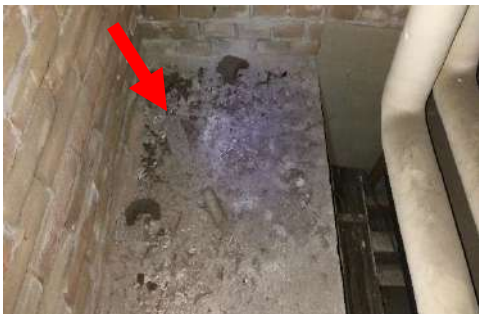
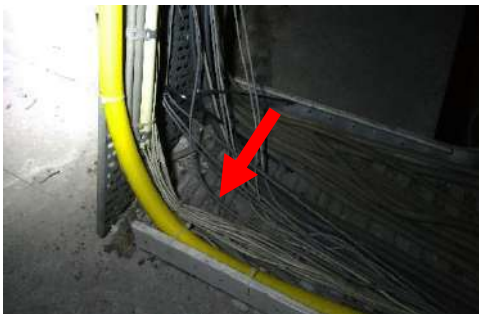
| Bronnummer | 78490-18 | ASBESTHOUDEND |
|---|---|---|
| Opmerkingen | Betreffen restanten niet-hechtgebonden plaatmateriaal in de kruipruimte op de 1 <sup>e</sup> verdieping. | |
| Saneringsurgentie | Deze toepassing vormt een potentieel risico, advies om op korte termijn te laten saneren. | |

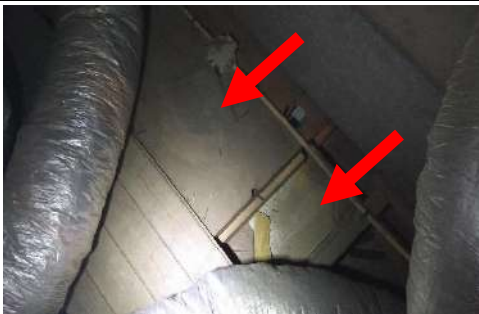
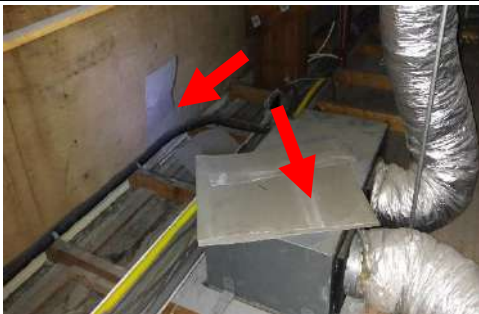
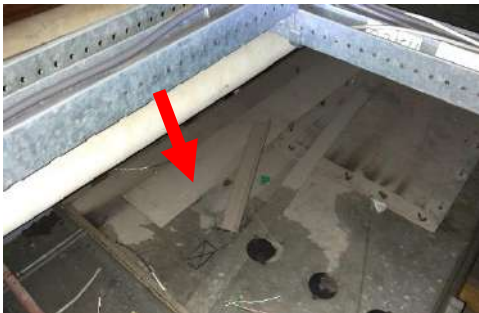
| Bronnummer | 78490-19 | ASBESTHOUDEND |
|---|---|---|
| Opmerkingen | Betreffen restanten hechtgebonden plaatmateriaal in de kruipruimte op de 1 <sup>e</sup> verdieping. | |
| Saneringsurgentie | Deze toepassing vormt een potentieel risico, advies om op korte termijn te laten saneren. | |

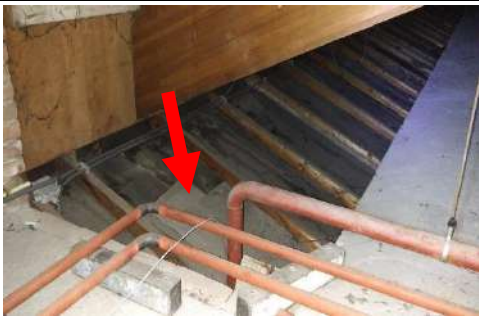
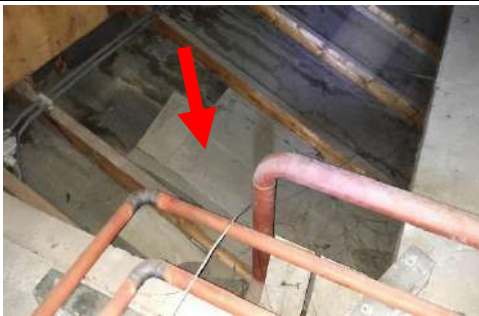
| Bronnummer | 78490-20 | ASBESTHOUDEND |
|---|---|---|
| Opmerkingen | Betreffen restanten hechtgebonden plaatmateriaal in de kruipruimte op de 1 <sup>e</sup> verdieping. | |
| Saneringsurgentie | Deze toepassing vormt een potentieel risico, advies om op korte termijn te laten saneren. | |

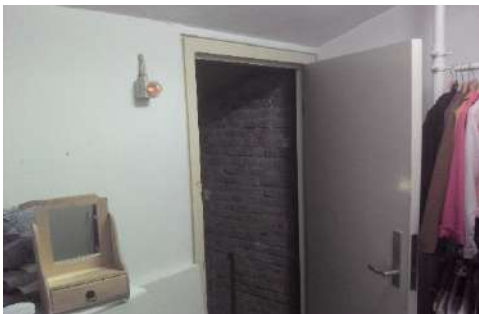
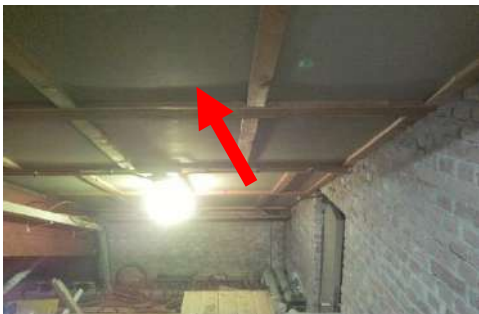
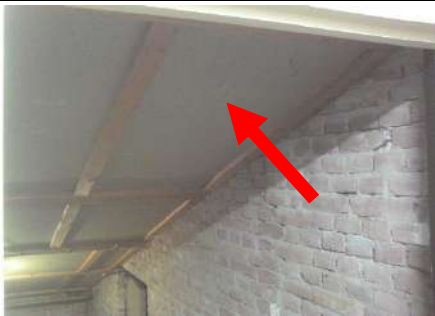
| Bronnummer | 78490-05 | ASBESTHOUDEND |
|---|---|---|
| Opmerkingen | Betreft hechtgebonden plaatmateriaal (dakbeschot) op de panlatten. Het materiaal is op een aantal locaties ernstig beschadigd. | |
| Saneringsurgentie | Deze toepassing vormt, bij huidig gebruik, geen direct risico. | |

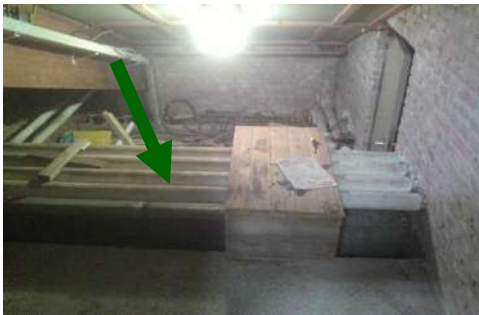
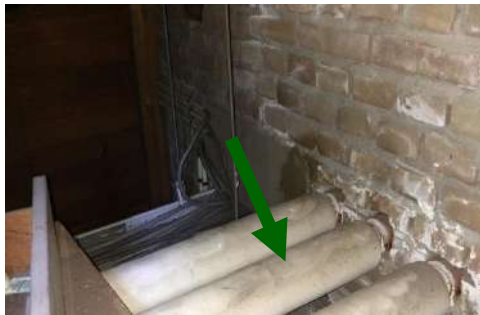
| Bronnummer | 78490-01 | ASBESTVRIJ |
|---|---|---|
| Opmerkingen | Betreft isolatiemateriaal rondom de CV-leidingen. Het materiaal is verspreid door het gebouw aangetroffen en is daartoe op twee locaties bemonsterd. | |

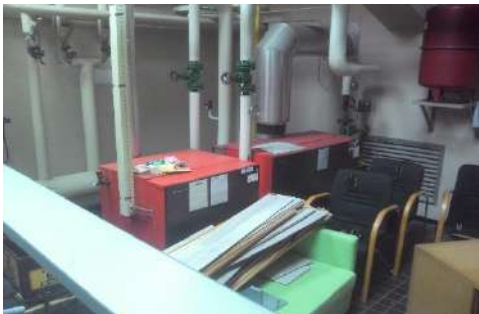
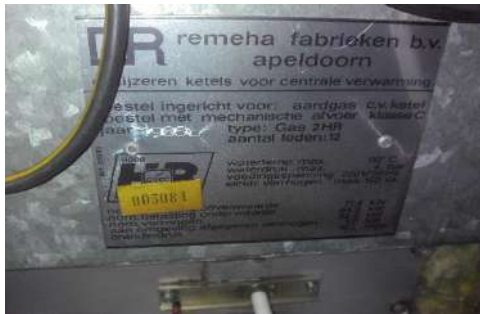
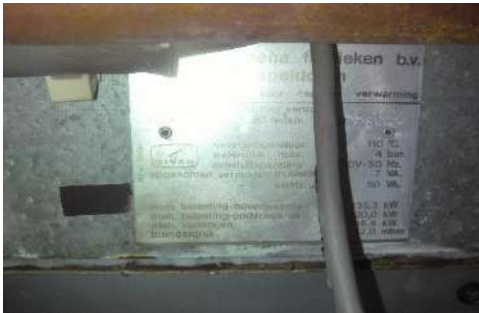
| Bronnummer | 78490-06 | ASBESTVRIJ |
|---|---|---|
| Opmerkingen | <p>Ketel 1<br/>Merk: Remeha<br/>Type: GAS 2HR<br/>Bouwjaar: 1985</p> <p>Ketel 2<br/>Merk: Remeha<br/>Type: GAS 2XR<br/>Bouwjaar: 1985</p> <p>Volgens 'Handboek Asbest' van Intechnum en de fabrikant is bij de productie van dit type installatie geen asbest gebruikt. Op basis van deze gegevens achten wij beide installaties asbestvrij.</p> | |

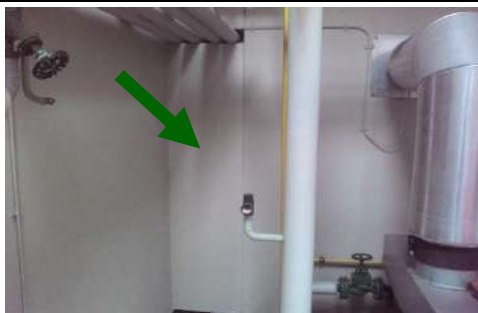
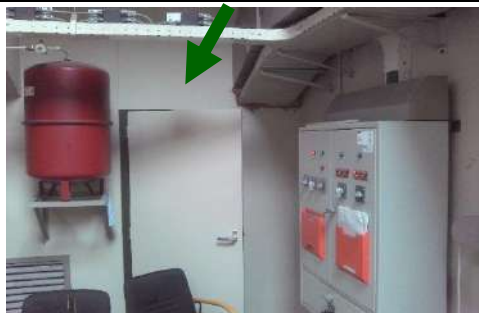
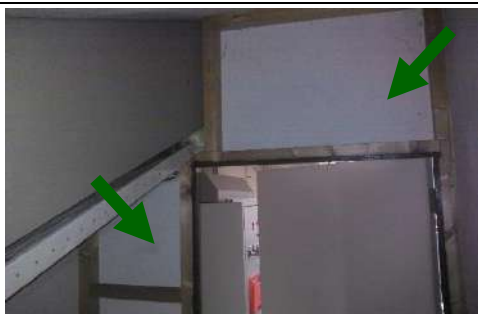
| Bronnummer | 78490-09 | ASBESTVRIJ |
|---|---|---|
| Opmerkingen | Betreft wandbeplating tussen de CV- en de luchtbehandelingsruimte. | |
