Rapportage

NADER MILIEUKUNDIG BODEMONDERZOEK OP HET TERREIN DUIVENDRECHTSEKADE 27-29 TE AMSTERDAM

Projectnummer: 05-05-348

Opdrachtgever : Ontwikkelingsbedrijf gemeente Amsterdam
afdeling Bodemcoördinatie en Grondbank
T.a.v. Mevrouw H. van Hoek
Postbus 1104
1000 BC AMSTERDAM

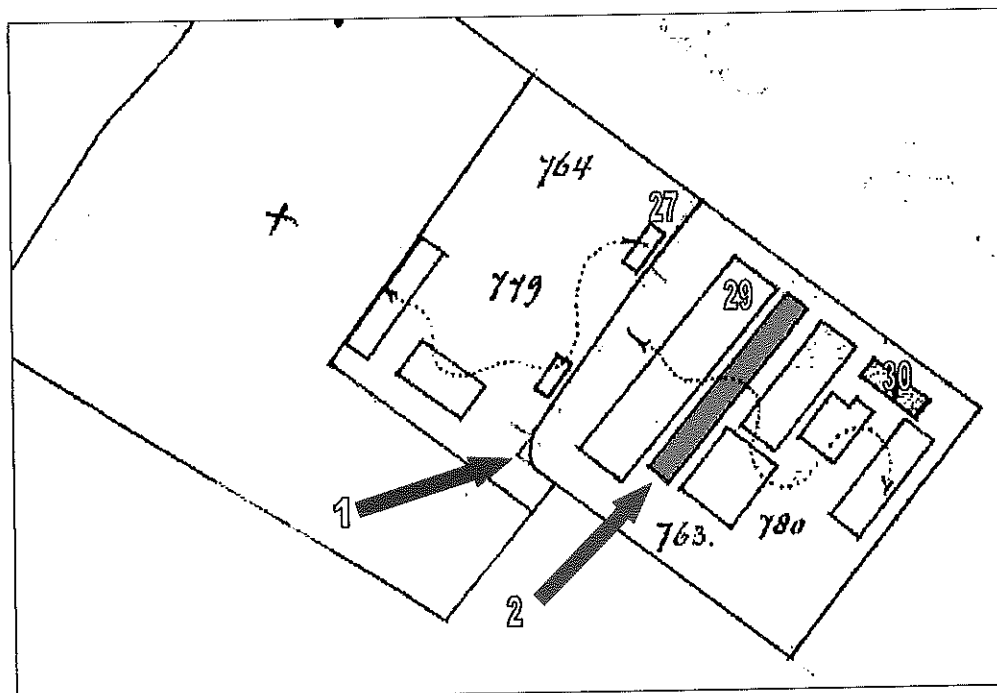
Fragment kadastrale hulpkaart uit 1904 van de percelen sectie A, nummers 779 (oud 764) en 780 (oud 763) met toevoeging van de adresnummering aan de Duivendrechtsekade door UDM.

De vorm van de perceelsgrens rond sectie A, nummer 780 (bij pijl 1: halve boogvorm), doet vermoeden dat hier oorspronkelijk (rond 1904) sprake was van een sloot als begrenzing van het terrein van de dakleerfabriek.

De aanwezigheid van een sloot wordt bevestigd door de bouwtekening uit 1907, waarop de sloot als zodanig is aangegeven en waar twee privaten zijn getekend die lozen op de sloot [GA inventarisnummer 5500/690, kaart 877, 27-06-1907] en de topografische kaart uit 1911 [historische atlas Noord-Holland, ROBAS]. Bij de kadastrale correctie is de ronde bocht in de sloot (op de hulpkaart weergegeven als een blauwe lijn) vervangen door een haakse bocht

(op de hulpkaart weergegeven in een rode kleur). Voor de wijze van interpretatie van kadastrale hulpkaarten wordt verwezen naar het boek "Op goede gronden", lit. 11. Hieruit kan worden geconcludeerd dat dit gedeelte van de sloot op dat moment is gedempt.

Direct ten zuidoosten van de loods Duivendrechtsekade 29 is op de kadastrale hulpkaart een blauw ingekleurd en zwart omlijnd object getekend (in bovenstaande tekening aangegeven met pijl 2). De wijze van weergeven duidt op de aanwezigheid van open water, dat waarschijnlijk een voormalige insteekhaven betreft. Blijkens de bouwtekening uit 1914 is de insteekhaven op dat moment gedempt [GA, inventarisnummer 5500/690 vergunning 16-10-1914].

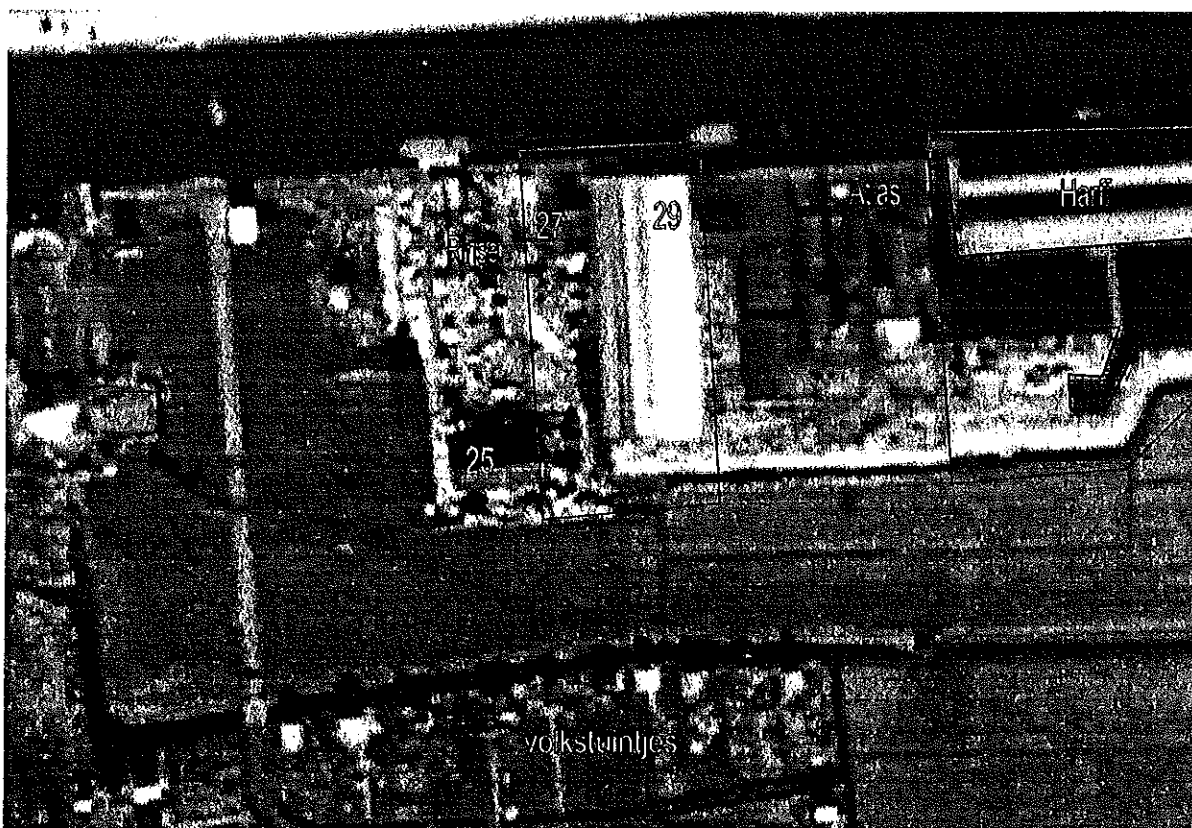
detail van luchtfoto RAF, 1945 [bron www.dewoonomgeving.nl, pilot luchtfoto's]

Op de luchtfoto van de RAF is houthandel Harff zichtbaar met de ten zuidwesten aangrenzende insteekhaven. Tevens is de sloot zichtbaar die ten zuidwesten van Duivendrechtsekade 29 in zuidoostelijke richting tot aan het terrein van Harff loopt. Dit deel van de sloot was in 1945 nog geheel openliggend. Het gedeelte van de sloot op de erfgrans tussen Duivendrechtsekade 27 en 29 is reeds gedempt. De gebouwen van de Atlas zijn zichtbaar, alsmede de witte daken van de 2 loodsen van Duivendrechtsekade 29. Ter plaatse van Duivendrechtsekade 25 is een rommelig terrein zichtbaar, wat bestaat uit opslag van natuursteen ten behoeve van de steenhouwerij van J. Rinse Jr.

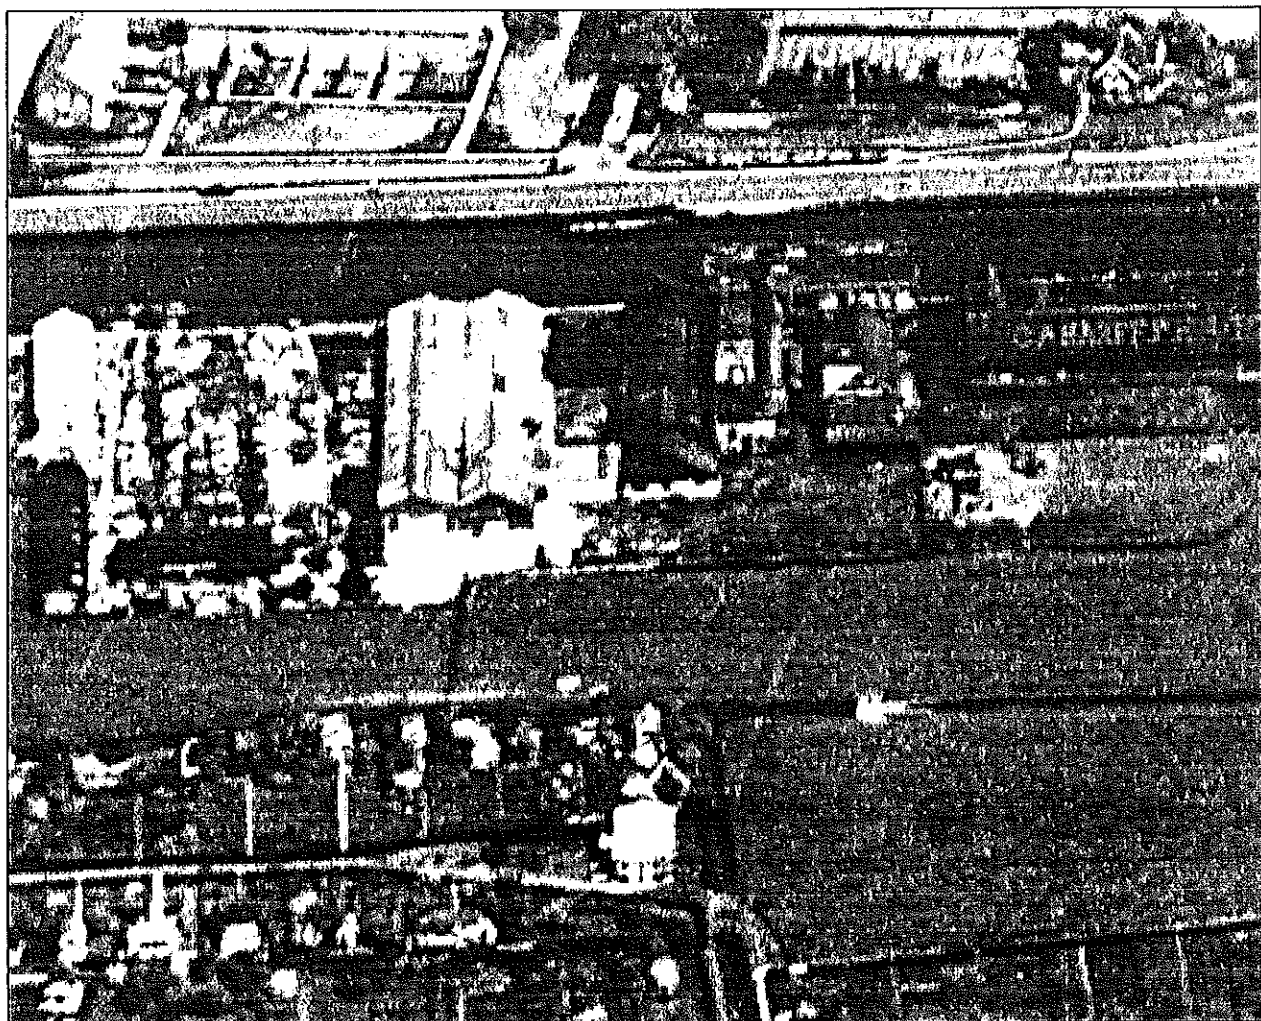
Vogelvluchtopname KLM-aerocarto (datum onbekend, waarschijnlijk omstreeks 1955).

De haven van Harff is nog niet gedempt. De schoorsteen van de voormalige dakleerfabriek is nog aanwezig achter Duivendrechtsekade 30. Aan de zijde van de latere Wenckebachweg is achter Duivendrechtsekade 29 een wit gekleurde verharding zichtbaar. De sloot die de zuidwestelijke begrenzing van het perceel vormde en de verspringing ter hoogte van Duivendrechtsekade 29, zijn nog duidelijk zichtbaar. Links is het terrein van de steenhouwerij van Rinse zichtbaar. De Wenckebachweg is nog niet aangelegd (foto vóór 1963).

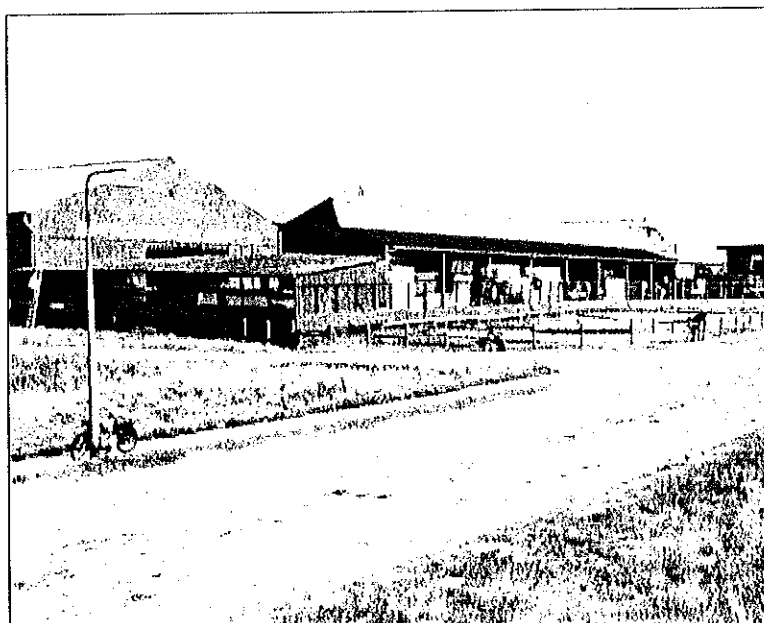
Houthandel Harff, foto 1972 gezien vanaf de Wenckebachweg.
De insteekhaven en de sloot ten zuiden van de houthandel zijn reeds gedempt.

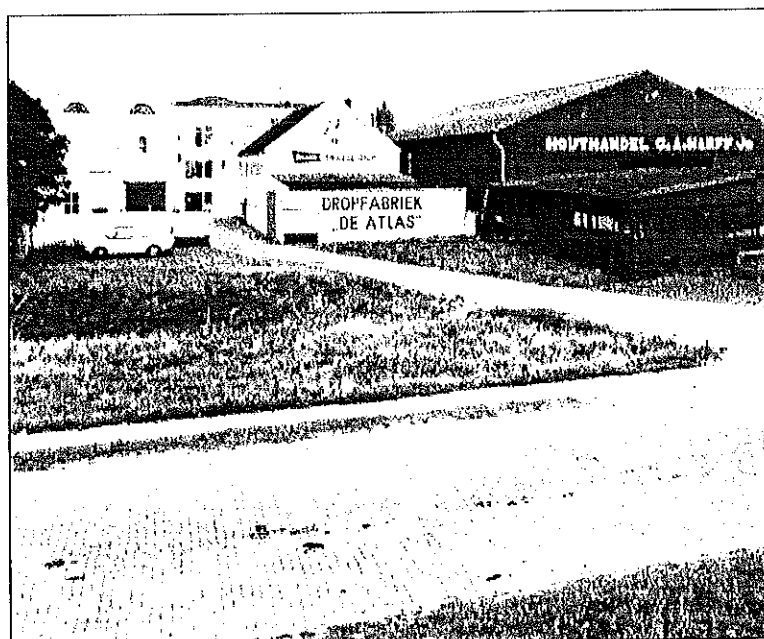
Dropfabriek De Atlas aan de Wenckebachweg 43-45 en Houthandel G.A. Harff Jr. aan de Wenckebachweg 51 in 1972. De schoorsteen van de dakleerfabriek is al verdwenen.
De sloot ten zuiden van Duivendrechtsekade 29 en 30 is nog gedeeltelijk aanwezig [bron: beeldbank Amsterdam, zoeken op "Wenckebachweg"]].

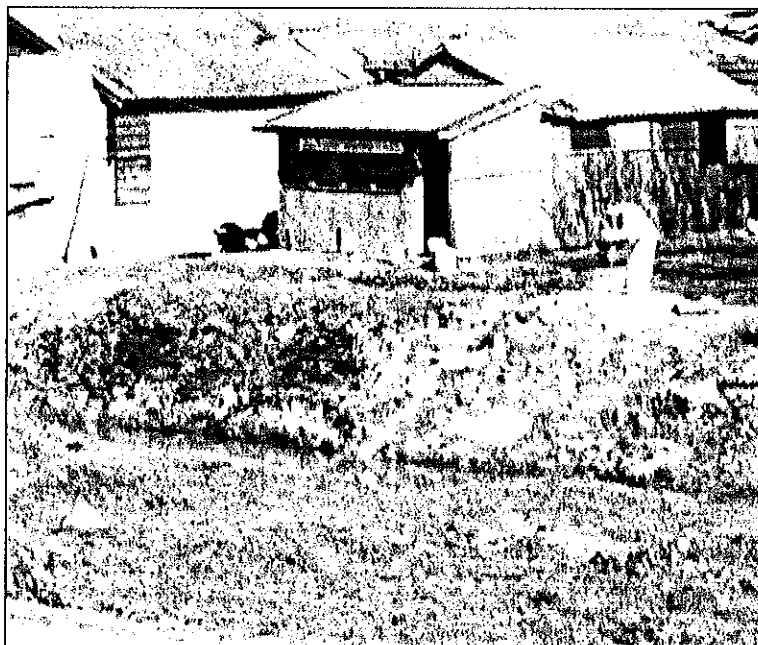
Heijmi Duivendrechtsekade 29, 1975, met op de voorgrond de sloot. [bron: beeldbank Amsterdam, zoeken op "Wenkebachweg"].

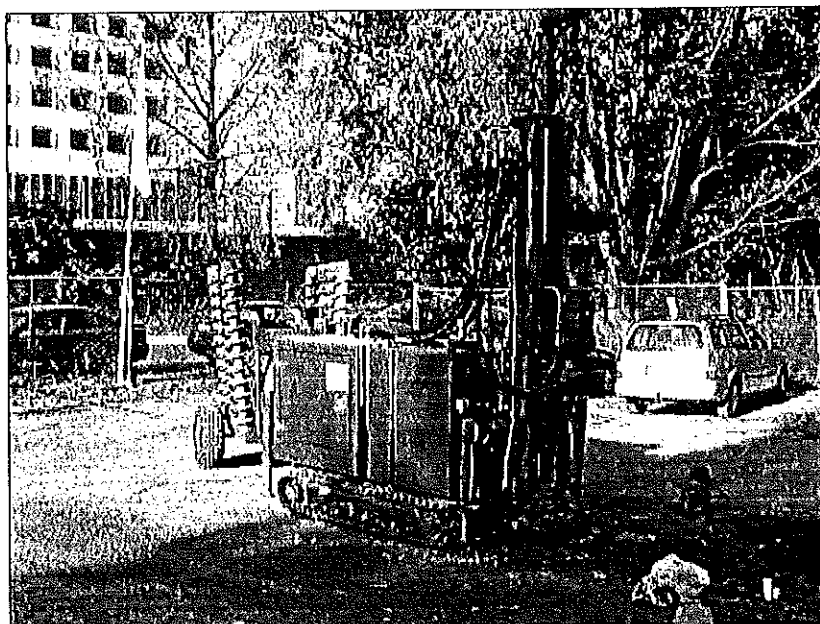
plaatsing van machinale avegaarboringen (boring 903)
