Concept  
Versie 1  
17 juni 2008  
29311

**Gemeente Amsterdam**  
**Ingenieursbureau**

# **Bomenonderzoek, Kop Weespertrekvaart**

**Overamstel, deelgebied 4a**

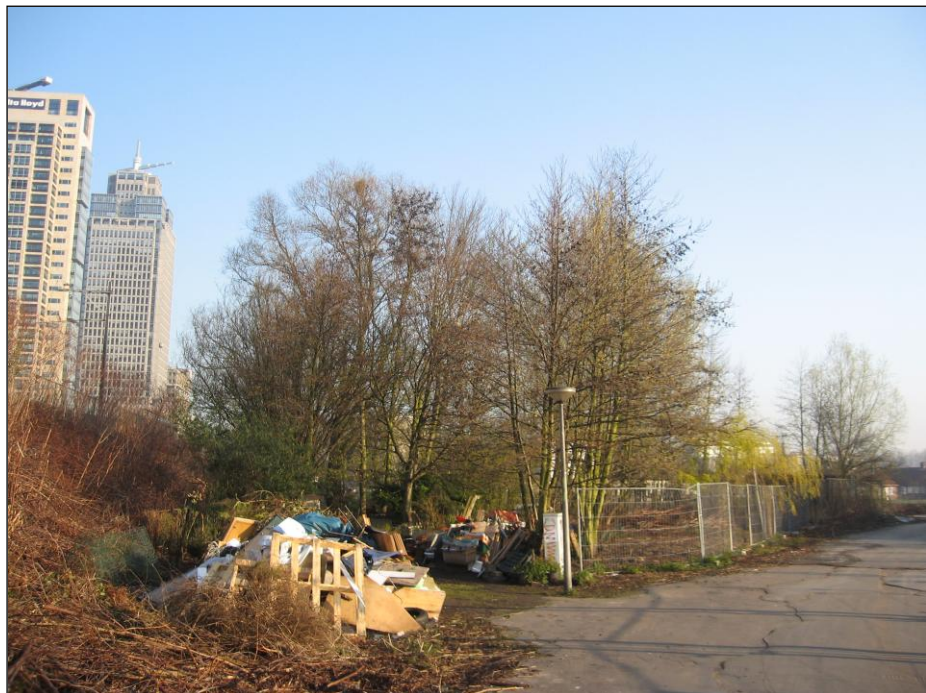
Afbeelding 1. Op de voorgrond plantvak A. Vier bomen zijn geselecteerd om in de nieuwe situatie te handhaven.

- De nummers 25 t/m 28:  
Vier volgroeide bomen onder aan het spoortalud. Het betreft een Veldesdoorn, Ruwe berk, Ruwe iep en Schietwilg. Ze staan in plantvak A.

- de nummers 25 t/m 28 (grote bomen onder aan het talud);
- de nummers 105 t/m 108 en een deel van vak C (onder aan de spoordijk vlak bij metrostation Spaklerweg);
- de nummers 239, 241, 242 en 244 (Populieren langs watergang rond gevangenis).

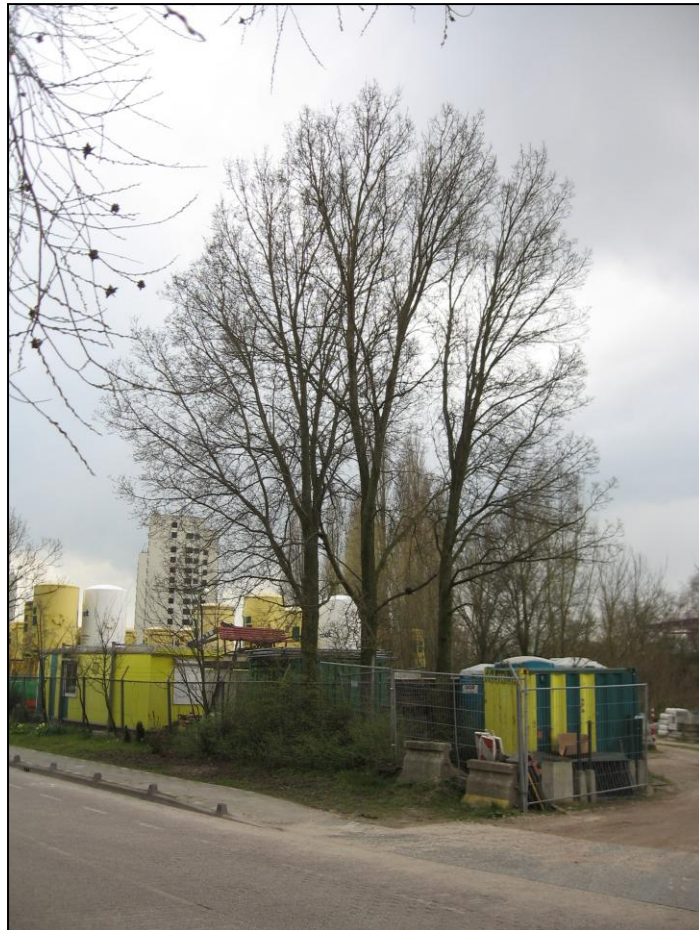
- Nummer 50:  
Een circa 50 jaar oude Italiaanse populier.
- De nummers 110 t/m 112, 125 t/m 127 en 131 t/m 133:  
Drie groepen Ruwe iepen. De drie bomen vormen telkens één kroon.

- De levensduur van de Italiaanse populieren is beperkt. In de kronen bevindt zich vrij veel dood hout wat in de toekomst verder zal toenemen. Het risico dat takken afbreken neemt toe. Dit is een bekend verschijnsel bij ouder wordende Populieren. In een ongewijzigde situatie gaan de bomen nog 10 tot 15 jaar mee.
- Ten aanzien van de iepen is er het gevaar van aantasting en sterfte door de iepziekte. Alhoewel Amsterdam een effectief bestrijdingssysteem hanteert, blijft het risico op infectie bestaan. De Ruwe iep is niet iepziekte-resistent.

Afbeelding 2. De nrs 110 t/m 112. De iepen staan langs de H.J.E. Wenckebachweg en zijn bepalend voor het straatbeeld.

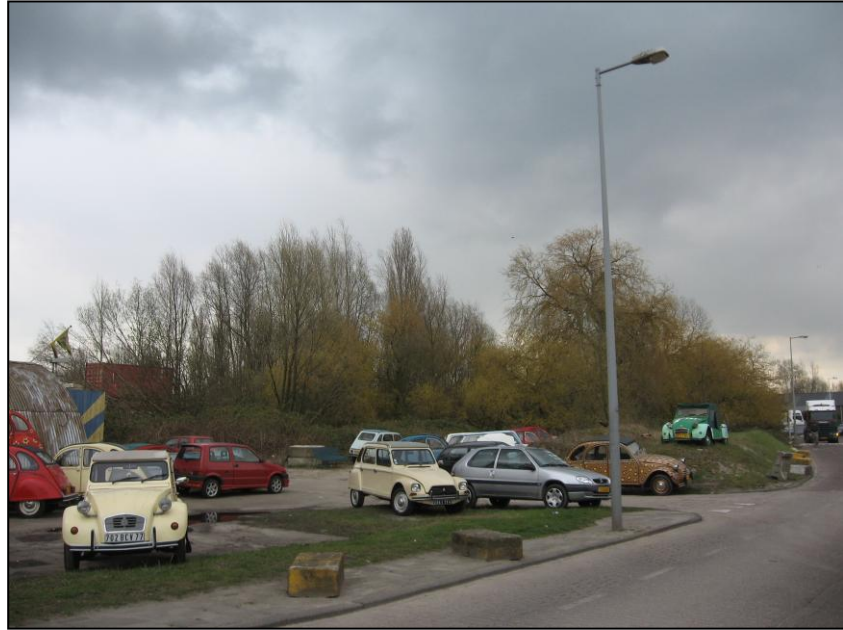
- De nummers 168, 169, 171, 172, 173, 175 en 208 t/m 213:  
Volgroeide Treurwilgen met een opmerkelijke kroonstructuur. De meeste bomen liggen of hangen deels op de grond en er zitten diepe scheuren in de stammen en gesteltakken. Ze vormen de zoom van plantvak G.

Afbeelding 3. Op de achtergrond plantvak G en aan de zijde van de H.J.E. Wenckebachweg grote treurwilgen die op het maaiveld 'liggen'.

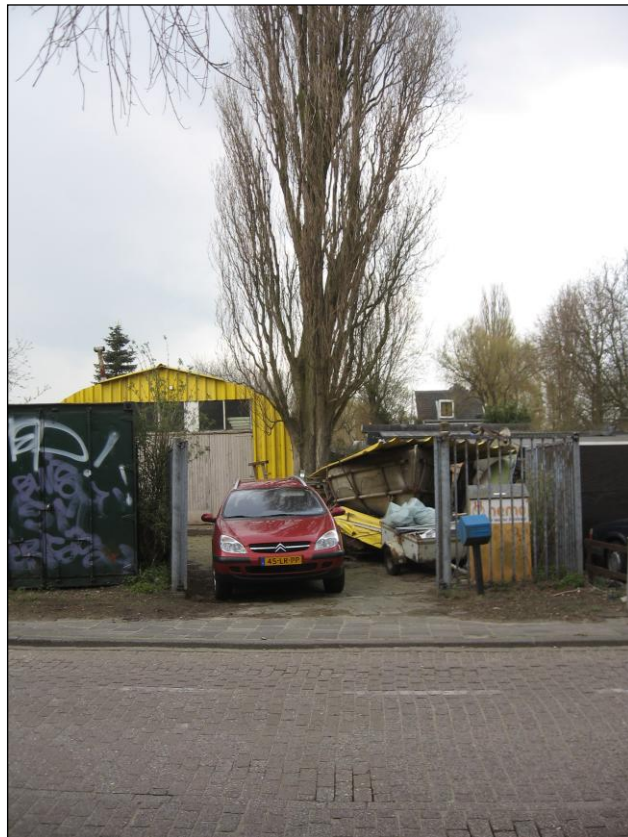
Afbeelding 4. Boom 50. Een volgroeide Italiaanse populier. We constateren een langzame conditionele vermindering.
