## **BAANDERVESTING TE EDAM**

**Boom effect analyse**

DNS planvorming B.V.  
De heer R. Dekker

Projectnummer : P18063  
Datum : 3 mei 2018

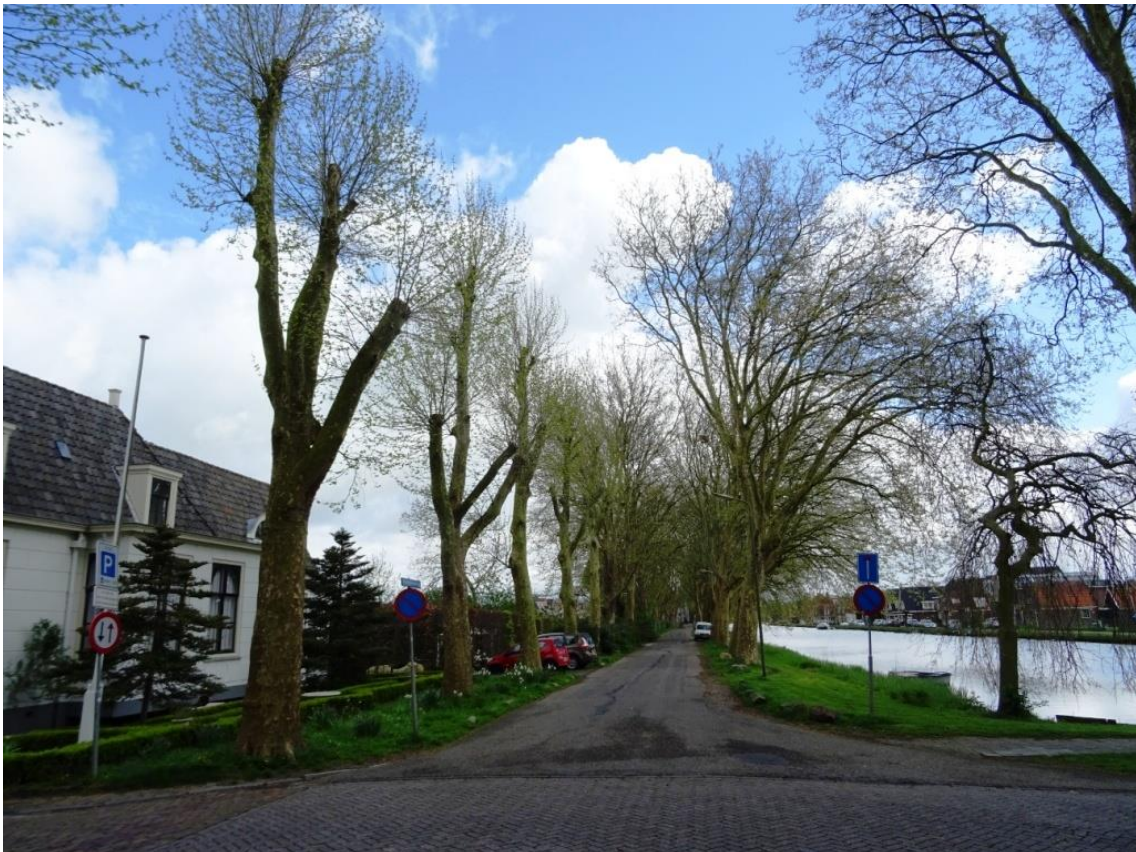
Links de noordelijke rij van de laanbeplanting. Rechts langs de gracht de zuidelijke rij.

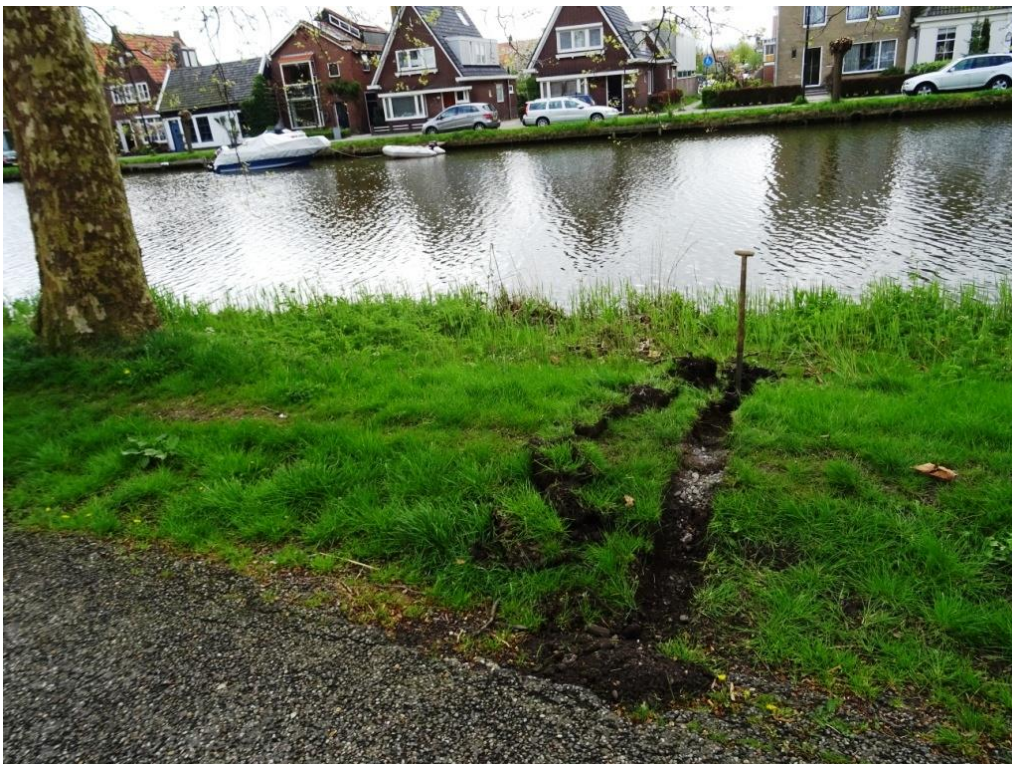
De gegraven sleuf in het sloottalud onderschrijft de bevindingen uit 2006/2007: een puinlaag loopt van de rijbaan tot in de bomenrij. Pas voorbij de bomenrij kan zonder hinder van puin worden gegraven (hoewel ook in de humeuze klei puin aanwezig is). Het maaiveld loopt hier echter al snel af richting de gracht.

**Vanaf de rijbaan tot voorbij de boom is een puinlaag aangetroffen. Pas vanaf de plek waar de schep in de grond staat, kon zonder hinder dieper gegraven worden.**

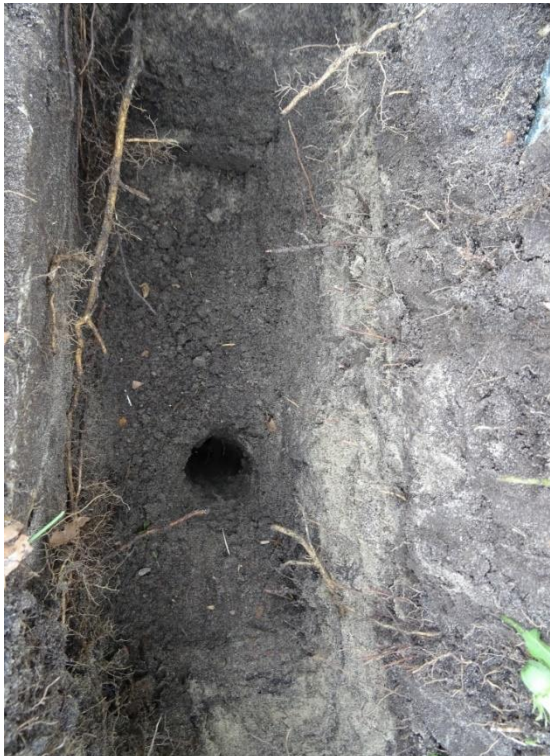
In sleuf B is de wortelgroei tot 40 cm-mv matig intensief. Links is de oude fundering zichtbaar.

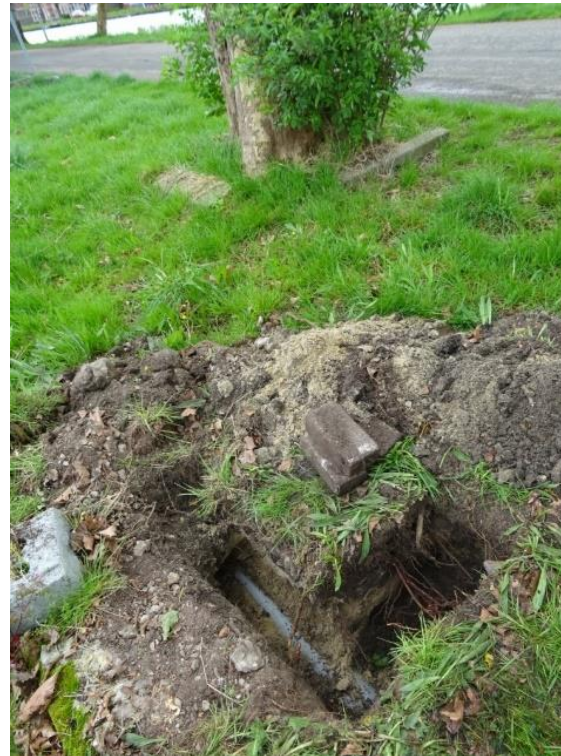
In sleuf E, haaks op sleuf D in het parkeervak gegraven, werd de kleilaag op circa 30 cm-mv aangetroffen. In de kleilaag bevindt zich zeer veel puin. Dit komt overeen met de bevindingen uit 2006/2007. Op 78 cm-mv was de puinlaag te gesloten om te kunnen doorbreken.

In sleuf D (parallel aan de fundering) bevindt zich op 43 cm-mv een PVC leiding. Sleuf E (haaks op sleuf D) laat zien dat de bodem onder de parkeervakken intensiever doorworteld is.

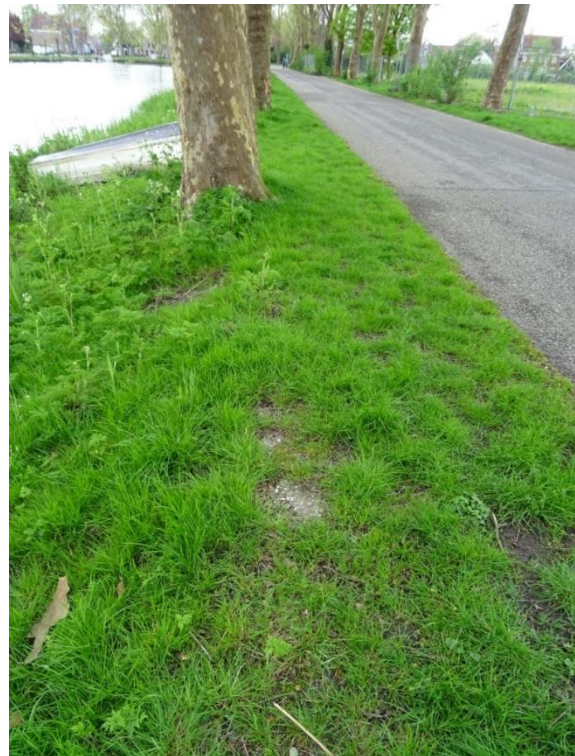
Uit het bodem- en bewortelingsonderzoek blijkt dat er in de bodem veel oppervlakkige en diepere puinlagen zijn. Het puin is door menging met klei 'dicht gekit' en het geheel vormt een sterk verdicht laag. Deze horizontale obstakels hinderen de groei van wortels en beperken de toetreding van verse zuurstof vanuit de lucht en afvoer van bodemgassen uit de bodem. De puinlagen hinderen ook het inzijgen van hemelwater.

Kortom: de wortels zijn 'opgesloten' en de platanen hebben de grenzen van hun groeirimte bereikt. Verdere groei is onder de huidige omstandigheden nauwelijks mogelijk. Dit proces van stagnatie kan worden gekeerd door verbetering van de groeiomstandigheden. Hiervoor dienen zo veel mogelijk blokkades weggenomen te worden. Meer ruimte voor de bomen is hierbij onontbeerlijk. De vraag is, of dit met de voorgenomen woningbouw mogelijk is.

**Tussen de rijbaan en de bomenrij bevindt zich een puinlaag. Vanaf de bomenrij loopt het maaiveld snel af naar de gracht. Als gevolg hiervan hebben de platanen onvoldoende doorwortelbare ruimte.**

- Aansluitend dient de bestaande puinfundering tussen de rijbaan en de bomen verwijderd te worden. Zo mogelijk kan meteen de versmalling van de rijbaan plaatsvinden. Het graafwerk moet uiterst voorzichtig uitgevoerd worden, zodat wortels dikker dan 3 cm langs of tussen de fundering onbeschadigd blijven. Er kan, als de aanwezige boomwortels dit toelaten, tot iets boven de gereduceerde zone ontgraven worden. Wij adviseren hierbij een Toezichthouder Groen in te zetten.

- De vrijgekomen ruimte kan met teelaarde worden opgevuld, zodat een voor wortelgroei geschikte zone ontstaat. Het nieuw ingerichte maaiveld moet worden beschermd tegen verdichting door bijvoorbeeld auto's, bouwverkeer of opslag van bouwmaterialen.
